<b>Název akce:</b>		<b>Číslo smlouvy:</b>	
<b>Zvýšení kapacity trati Týniště n.O. - Častolovice - Solnice,</b>		<b>19 149 208</b>	
<b>3. část</b>		<b>Projektový stupeň:</b>	
		<b>DÚSP</b>	
<b>Část:</b>		<b>Datum:</b>	
<b>INŽENÝRSKÉ OBJEKTY</b>		<b>08/2021</b>	
<b>MOSTY, PROPUSTKY, ZDI</b>		<b>Číslo částí:</b>	
<b>SO 03-13-50-41 ŽELEZNIČNÍ MOST PŘES ŘEKU BĚLÁ</b>		<b>D.2.1.4.1</b>	
<b>Název přílohy:</b>		<b>Měřítko:</b>	<b>Počet formátů:</b>
		-	-
<b>TECHNICKÁ ZPRÁVA</b>		<b>Číslo přílohy:</b>	
		<b>01</b>

**SO 03-13-50-41**

**Železniční most přes řeku Bělá**

**Technická zpráva**

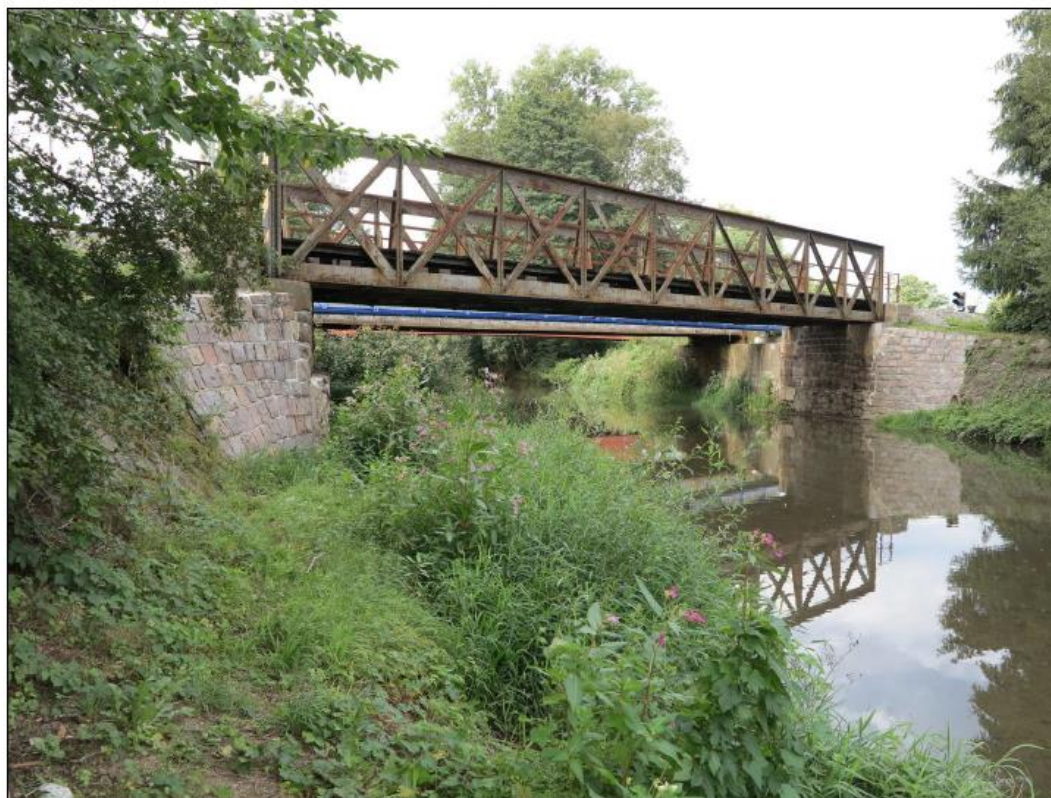
Pohled zleva

- Konstrukce ocelová, trémová, příhradová, nýtovaná, s dolní mostovkou, prostá.  
Ukončení konstrukce šikmé, ukončení mostovky šikmé.
  - Rozměry NK: šířka: 5,40 m (MES), rozpětí: 22,50 m (MES), délka: 23,06 m (MES).
- Hlavní nosníky: příhradové, nýtované.
  - Délka: 23,06 m; výška: 2,73 m; osová vzdálenost: 4,58 m.
- Příčníky: plnostěnné, nýtované.
  - Délka: 4,54 m; výška: 0,55 m; osová vzdálenost: 2,52 m.
- Podélníky: plnostěnné, nýtované.
  - Délka: 2,48 m; výška: 0,39 m; osová vzdálenost: 1,80 m.
- Ztužení: podélné dolní hlavních nosníků: profil „L“.  
příčné podélníků: profil „U“.  
podélné horní podélníků: profil „L“.
- Ložiska: deková, na O 01 pevná, na O 02 pohyblivá.
- Rok výroby: 1893 (MES) - na objektu neuvedeno, 2017 (MES) - výměna mostnic.
- Rok opravy: 1960 (MES) - na objektu neuvedeno.
- Rok obnovy PKO: 1973 (MES) - na objektu neuvedeno.
