STAVBA: Optimalizace traťového úseku **Č**eský **Těšín** (mimo) – Albrechtice
u **Č**eského **Těší**na (včetně)

OBJEKT: SO 11-20-02 ŽST **Č**eský **Těšín** – Albrechtice u **Č**.T., most v km
3,222

STUPEŇ: DUR

Technická zpráva

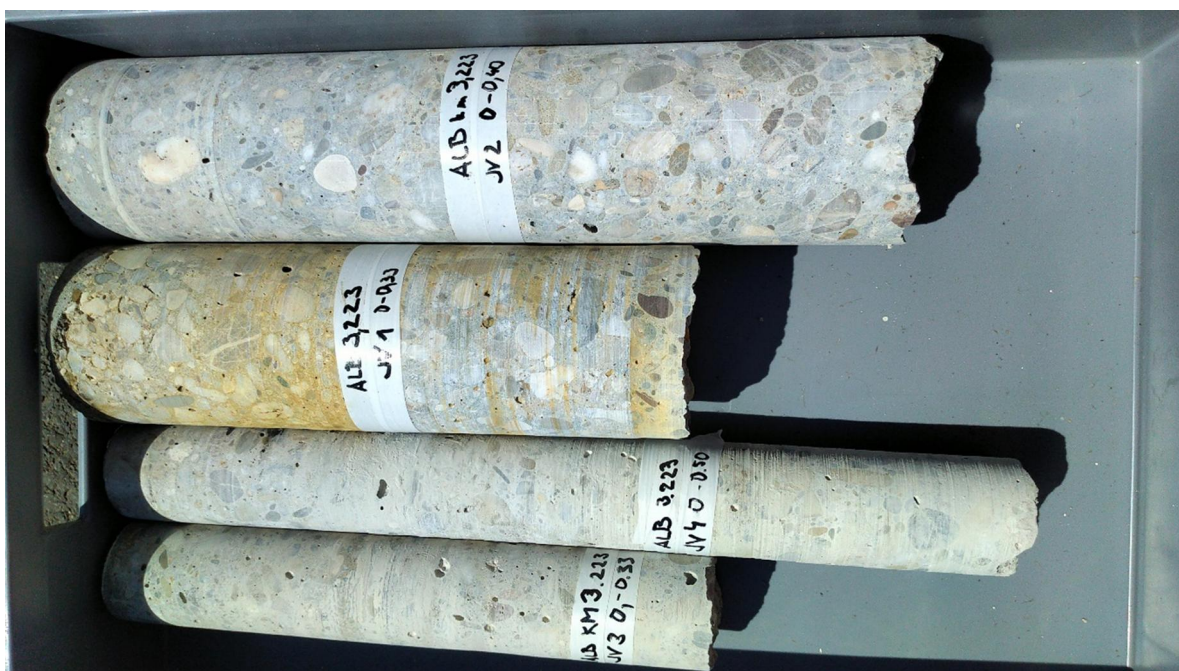
6.1.1 Sonda JV2

V opěře O1 byla provedena jedna sonda – jádrový vrt JV2. Označení laboratorního vzorku je ALB KM 3,223 JV2 0-0,40 a jednalo se o jádrový vývrt D100mm. Účelem sondy bylo ověřit vlastnosti betonu. Už od začátku beton kladl výrazně větší odpor a po cca 40cm byl prakticky nevrtatelný z důvodu velkého množství valounů.

Pevnost betonu v prostém tlaku vzorku z opěry O1 je 38,9MPa a 46,0MPa. Zkouška byla provedena na kompaktní části vzorku.

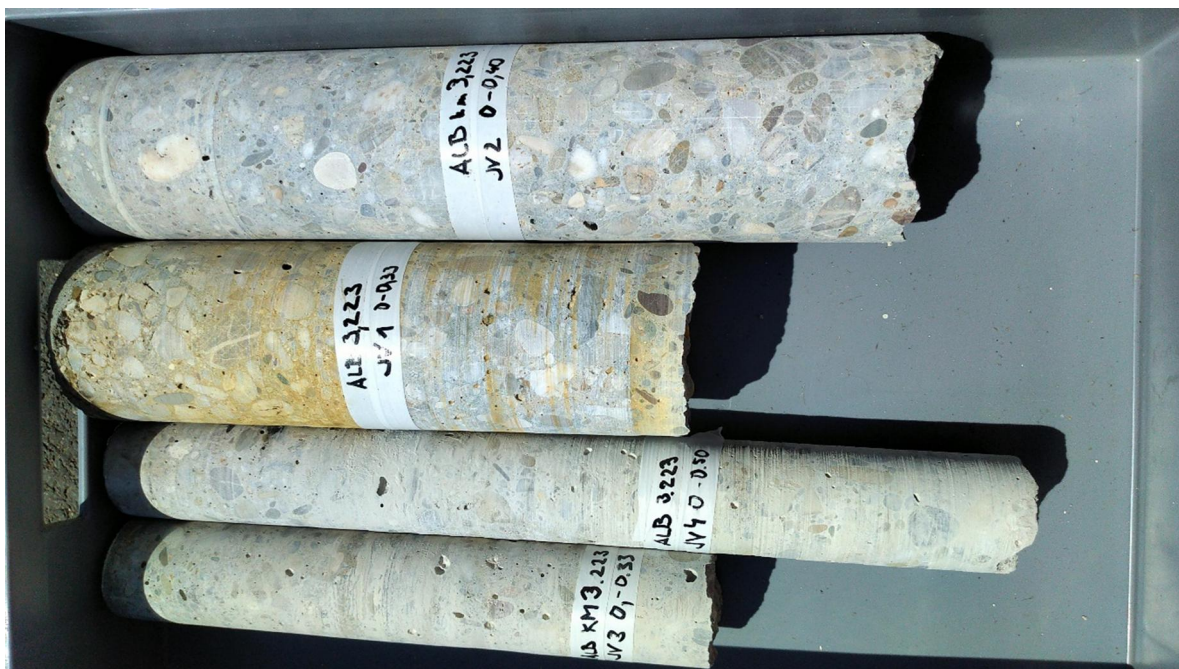
6.2.1 Sonda JV1

V opěře O2 byla provedena jedna sonda – jádrový vrt JV1. Označení laboratorního vzorku je ALB 3,223 JV1 0-0,33 a jednalo se o jádrový vývrt D100 mm. Účelem sondy bylo ověřit vlastnosti betonu. Už od začátku beton kladl výrazně větší odpor a po cca 40 cm byl prakticky nevrtatelný z důvodu velkého množství valounů.

Pevnost betonu v prostém tlaku vzorku z opěry O2 je 39,1MPa a 54,4MPa. Zkouška byla provedena na kompaktní části vzorku.

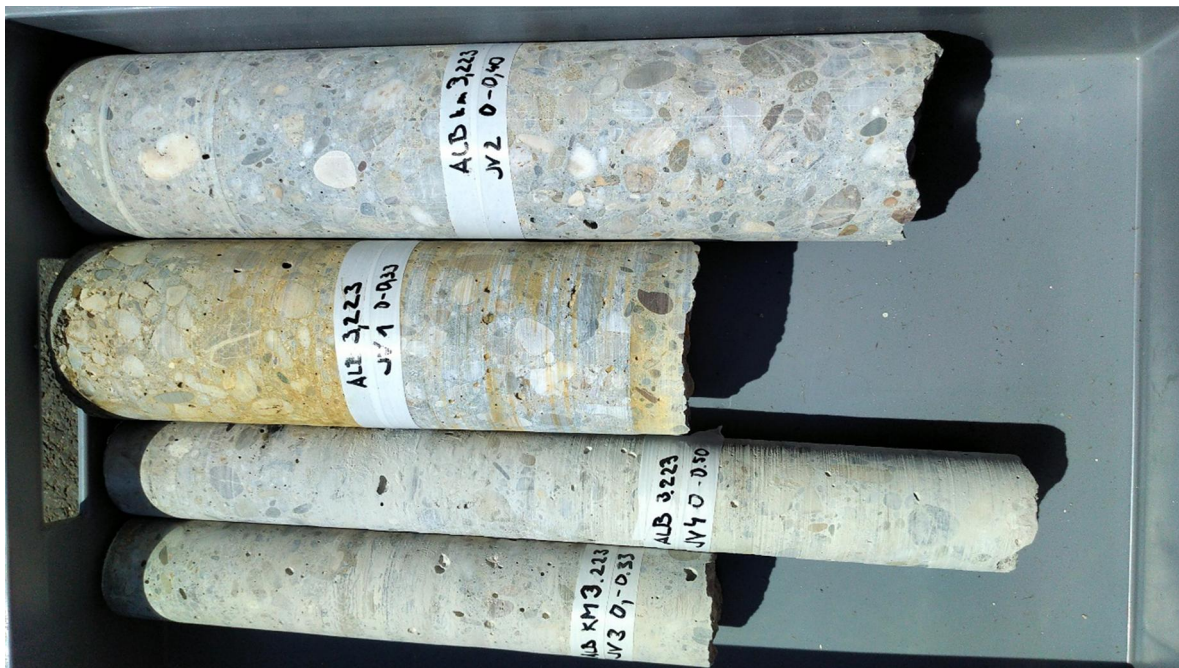
Celkem byly odebrány 2 vzorky – oba z boku nosné konstrukce. Průměry jádrových vrtů musely být voleny D60 mm, protože NK je velmi hustě vyztužená.

Obecně lze říci, že beton NK se jevil jako kvalitně provedený a s dobrou zrnitostí kameniva.

Pevnost betonu v prostém tlaku vzorků z NK je 26,3MPa, 37,9MPa, 35,3MPa, 34,5MPa.
