Název stavby/akce:	Optimalizace traťového úseku Český Těšín (mimo) - Albrechtice u Českého Těšína (včetně)	Označení investora: S621700032
		Zakázka: 2021-024
Název části:	Mosty, propustky a zdi	Označení části: D.2.1.4
Název objektu/dílní části:	Český Těšín - Albrechtice u Č.T., most v km 5,754	Označení objektu/komplexu: SO 11-20-03
Název přílohy:	Technická zpráva	Číslo přílohy (typ/pořadí): 1. 001
Název dílní části přílohy:		Stupeň dokumentace: DUR
Odpovědný projektant: Ing. David Rose	Zpracovatel přílohy: Ing. Tereza Ganglbauer	Měřítko: - Formáty: 49 x A4
Kraj: Moravskoslezský	Katastrální území: Louky nad Olší [687308]	TUDU: 2521 02
		Smluvní datum zpracování: 30.12.2022

STAVBA: Optimalizace traťového úseku Český Těšín (mimo) – Albrechtice u Českého Těšína (včetně)

OBJEKT: SO 11-20-03 Český Těšín - Albrechtice u Č.T., most v km 5,754

Technická zpráva

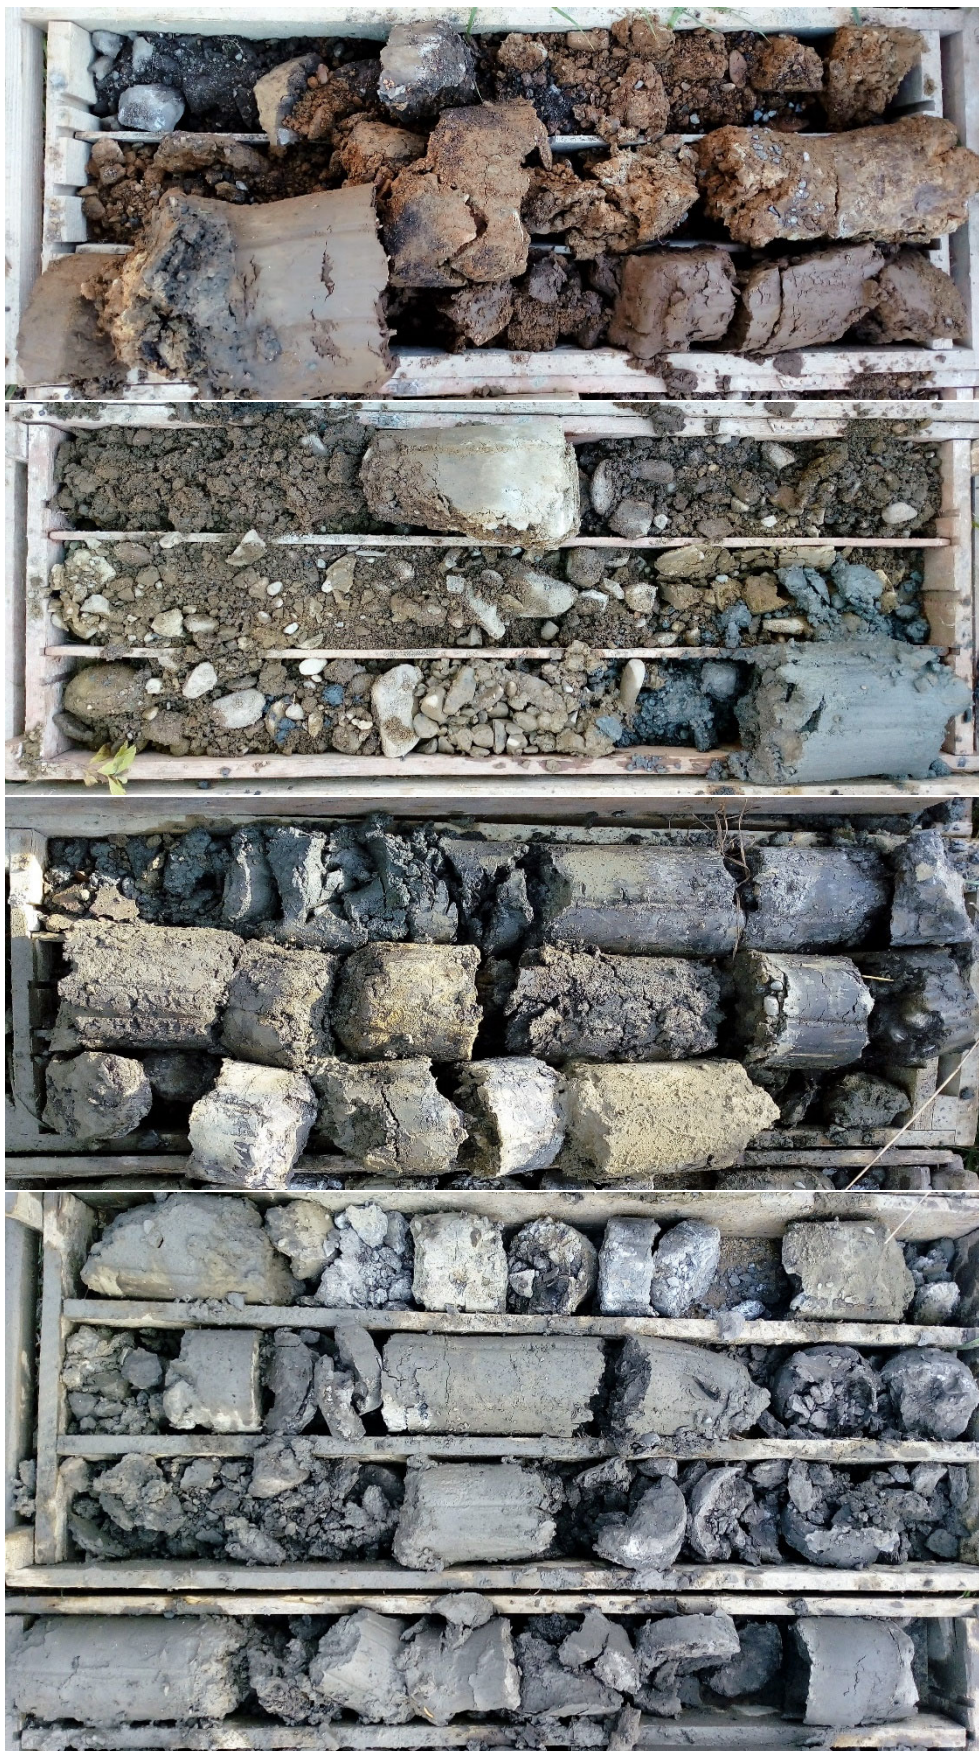
Vrtné jádro průzkumného vrtu PV100

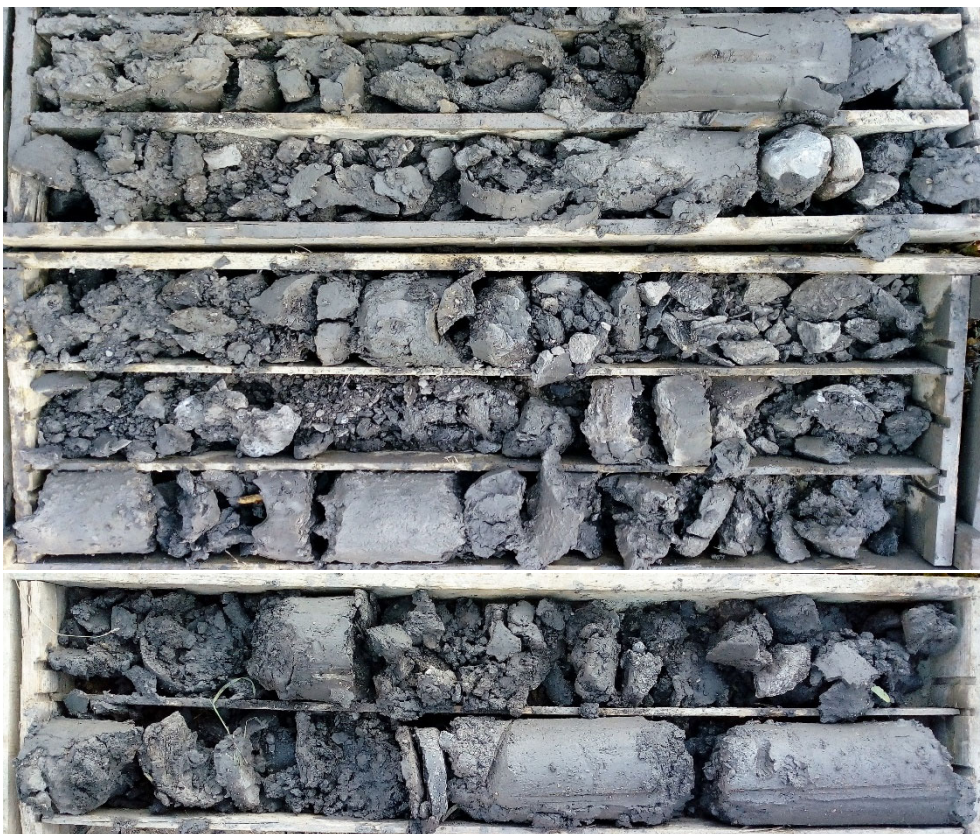
Vrtné jádro průzkumného vrtu PV100 - pokračování
