STAVBA: Optimalizace traťového úseku **Český Těšín** (mimo) – Albrechtice
u **Českého Těšína** (včetně)

OBJEKT: SO 11-20-04 **Český Těšín** - Albrechtice u **Č.T.**, most v km 6,482

STUPEŇ: DUR

Technická zpráva

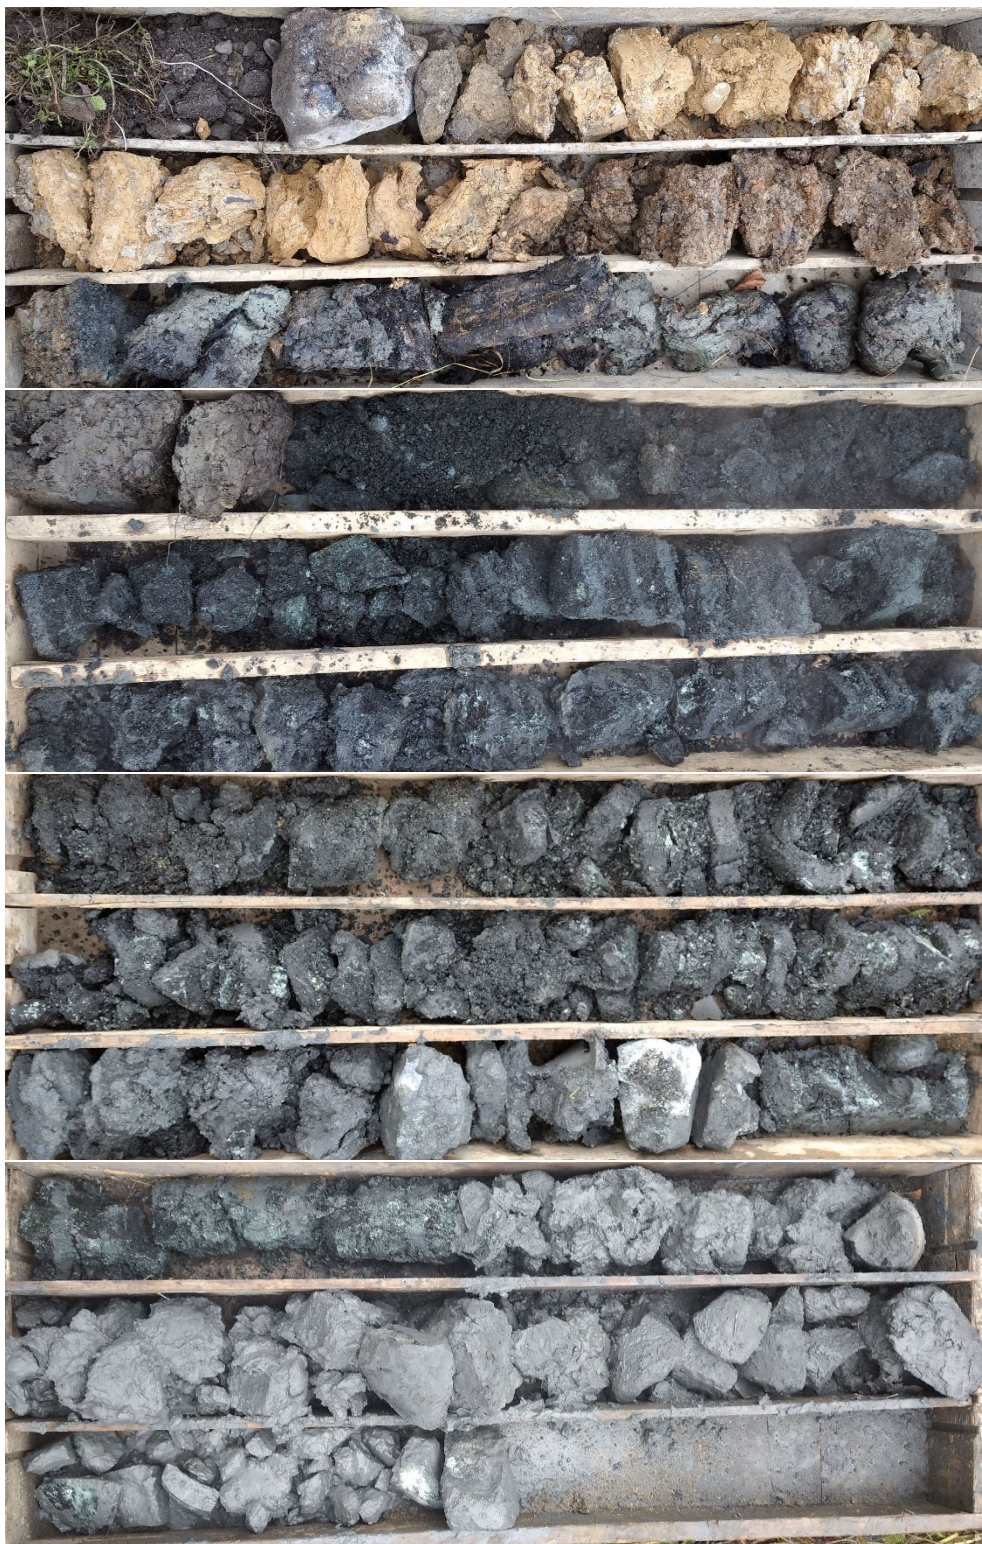
0 m

11,5 m

Vrtné jádro průzkumného vrtu PV105

Na vzorcích těšinitu odebraných z vrtu PV105 byla provedena zkouška pevnosti v prostém tlaku. Z vrtu **PV105** byl z úrovně 10,8 a 11,0 m odebrán nejpevnější úlomek z výnosu jádra. Výsledkem jsou změřené pevnosti dvou úlomků $R_{c1} = 62,25$ MPa a $R_{c2} = 70,62$ MPa; výsledkem je průměrná pevnost **$R_c = 66,43$ MPa**, což znamená, že nejpevnější vzorky těšinitu odebrané z této úrovně spadají do pevnostní třídy **R2** (dle zařazení v ČSN 73 6133).
