Oprava tramvajového křížení v km 4,064 v žst. Olomouc město

Technická zpráva

SO 404 Zajištění kabelovodu CETIN

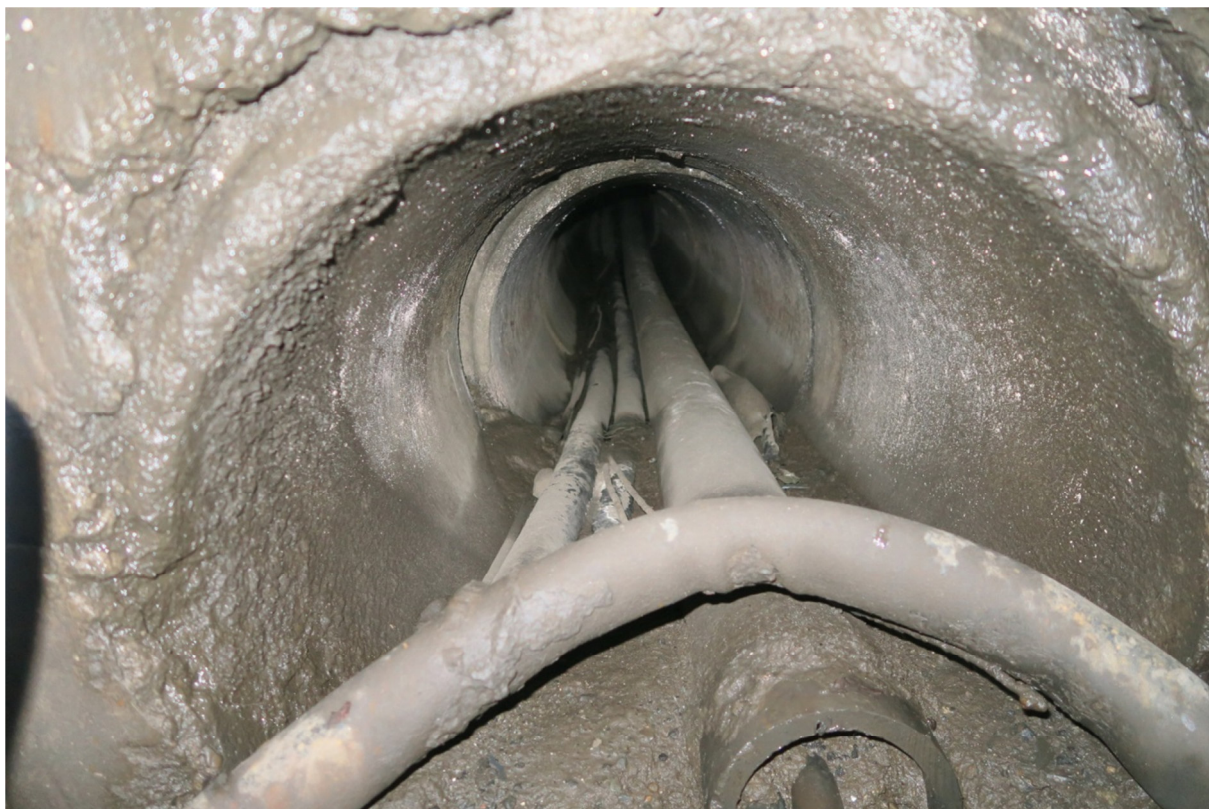
Kabelová komora KK11 se nachází na straně přejezdu směrem ke tř. Svornosti. Původní vejčitá stoka zde není nijak patrná, ve směru pod přejezdovou konstrukci (čili ke komoře KK12) jsou uloženy betonové prefabrikované trouby cca DN 500 mm, v nichž je uložena jedna silná chránička (cca 200 mm) s kabely uvnitř, dále několik chráničků menšího profilu a další volně položené kabely. Dno kabelovodu je částečně zaneseno splaveným materiálem (prach, hlína) buď z povrchu, nebo se jedná o protlačování zeminy netěsnými spoji mezi prefabrikovanými troubami. Na druhou stranu (ke kabelové komoře KK 10) se nachází betonová přepážka s průchodkami pro kabely, stav zde nebylo možné zdokumentovat.

Na dně šachty se nacházejí kabelové spojky, šachta proto musí být zachována.

Kabelová komora KK 11, pohled pod přejezd (směrem ke komoře KK 12)

Obě kabelové komory mají hloubku cca 1,8 m pod povrchem. Místo rozhraní mezi původní monolitickou stokou a úsekem tvořeným betonovými prefabrikáty se nepodařilo identifikovat, nachází se zřejmě v prostoru pod železničním kolejištěm. Pořízení kamerového záznamu zde nebylo možné z důvodu ležících kabelů na dně stoky, které znemožňují pohyb vozíku nesoucího kameru.

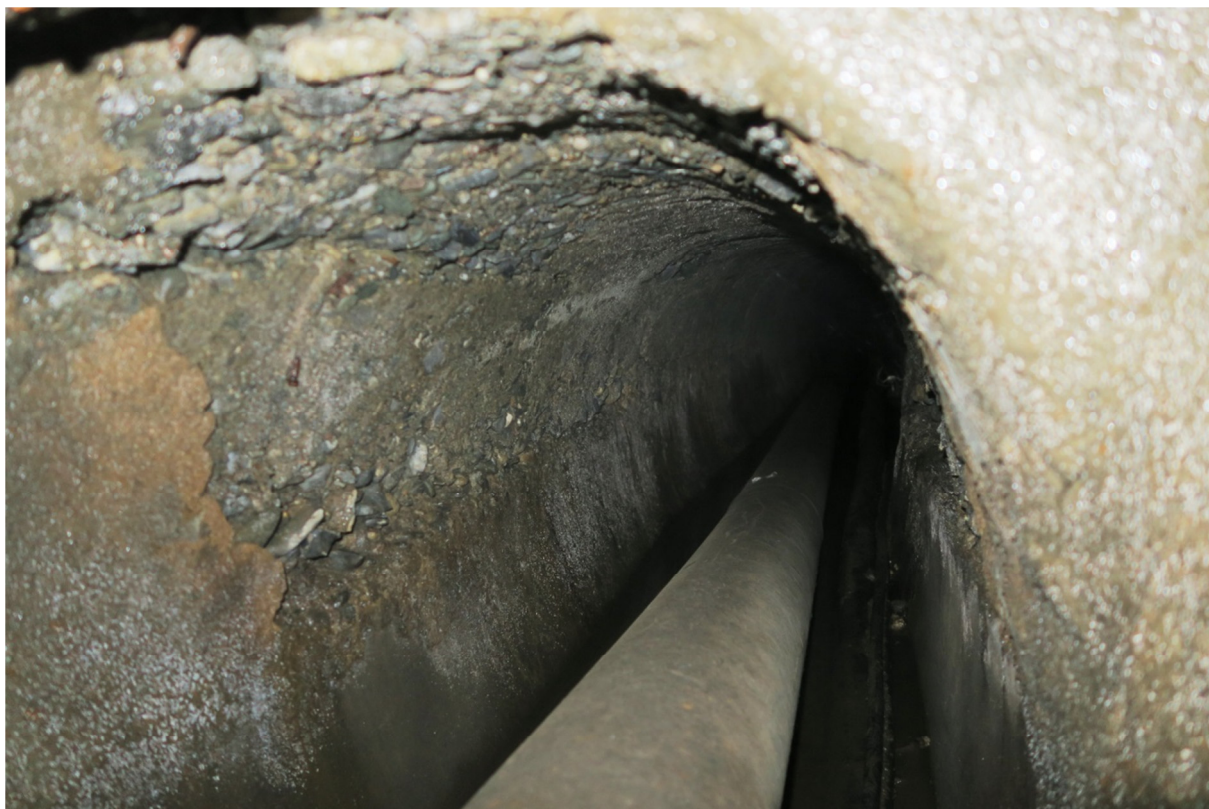
Kabelová komora KK 12 se nachází na straně přejezdu směrem k ul. Krapkově. Původní vejčitá stoka je zde plně zachována, ve směru pod přejezdovou konstrukcí (čili ke komoře KK11) jsou uloženy v původní stoce totožné kabely, které vychází z komory KK 11. Zanešení splaveninami je zde menší, buď proto, že se splavený materiál usadil v blízkosti vtoku (u komory KK 11) a sem se jej už tolik nedostalo, nebo proto, že je monolitická stoka kompaktní a nedochází k pronikání materiálu netěsnými spoji.

Na druhou stranu (ke komoře KKC13) se nachází (obdobně jako u komory KK 11) betonová přepážka s průchodkami pro kabely, stav zde nebylo možné zdokumentovat. Dokumentace však byla provedena monitoringem kanalizace, který provedla Moravská Vodárenská a. s. ze strany od Náměstí Hrdinů. Je zde zřejmé, že se za komorou KK12 nachází zachovaný úsek vejčité stoky, v jejíž stěně je probouraný otvor, kterým kabely opouští těleso kanalizační stoky a dále pokračuje stoka s funkcí kanalizace. Uvedené místo se nachází pod kolejištěm tramvajové tratě a není přístupné jinak než monitoringem kanalizace.

Kabelová komora KK 12, pohled pod přejezd (směrem ke komoře KK 11)
