Protokol o podrobné prohlídce

mostního objektu provedené dle Vyhlášky Ministerstva dopravy č. 177/1995 Sb.
a předpisu Správy železnic SŽDC S5 Správa mostních objektů

TÚ 0141 Karlovy Vary-Sedlec – Potůčky st.hr.		DÚ 10 METALIS – Nové Hamry		Evd. km 24,415
Objekt most	Úsek trati šířá trať	Vžitý název U faráře		
Délka mostu 26,38 m		Počet otvorů 1	Počet kolejí 1	Elektrizace ne
Objednatel Správa železnic, státní organizace OR Ůstí nad Labem		Rychlost na mostě / traťová [km/h] 50/60		Traťová třída zatížení s přidruženou rychlostí B2-55
Návrh hodnocení stavebního stavu 1/1		Odpovědný pracovník vykonavatele Vít Šrámek		Rok podrobné prohlídky 2022

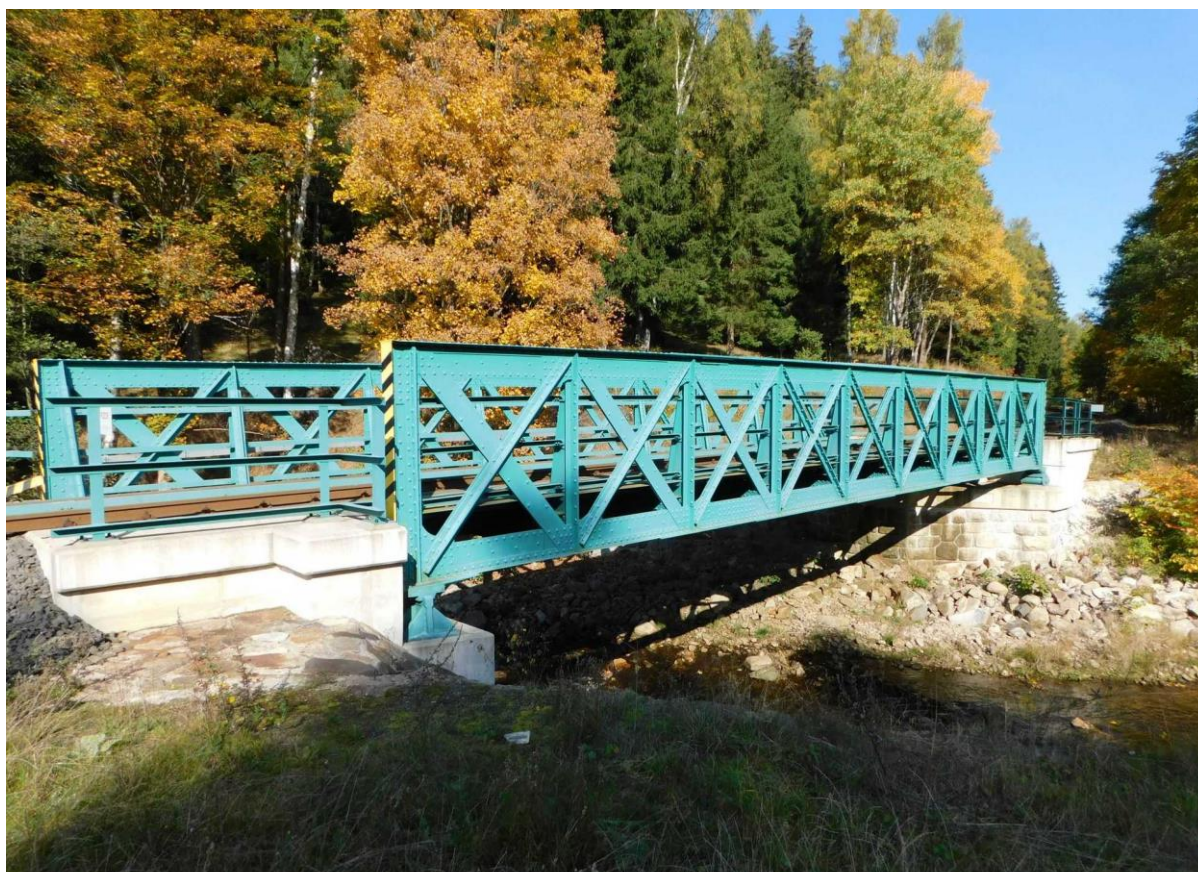
Pohled zprava

- Ocelová, trémová příhradová (složená soustava), nýtovaná, s dolní mostovkou (prvkovou), prostá, ukončení kolmé, s kolmým závěrem
- Rozměry: rozpětí 18,45 m (MES), délka 18,95 m (MES), šířka 5,10 m

- Hlavní nosníky: příhradový nýtovaný, složená soustava diagonál a svislic (úhelníky + plochý materiál), výška na začátku konstrukce 2,31 m, uprostřed konstrukce 2,38 m, osová vzdálenost 4,85 m, šířka pásnice 250 mm, stavební výška 0,64 m
