Objednatel:

<p>ČESKÉ VYSOKÉ UČENÍ TECHNICKÉ V PRAZE, FAKULTA STAVEBNÍ THÁKUROVA 7 166 29 PRAHA 6</p>
-------------	---

Název akce: Provedení diagnostického průzkumu, přepočtu zatížitelnosti a studie proveditelnosti – Most v Jindřichově Hradci v km 26,463 TÚ 1801	Číslo akce ČVUT:
	8301904A106
	Stupeň dokumentace:
	TP
	Měřítko:
	-
	Datum:
	11/2020
Název přílohy:	Číslo přílohy:
Technická zpráva	1

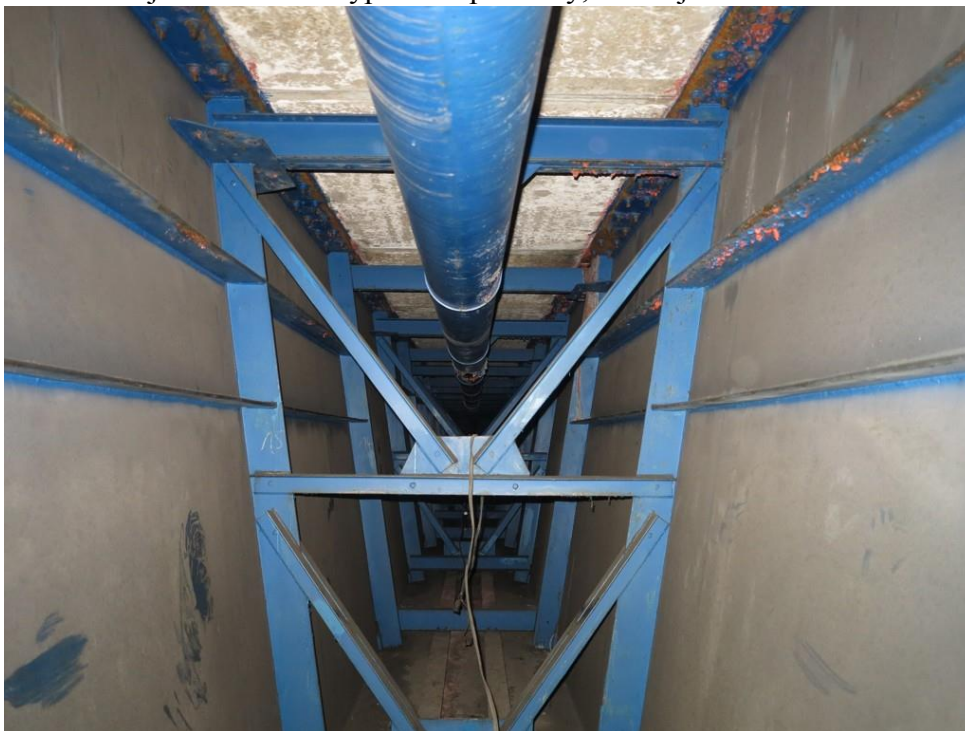
Jedinou zjištěnou konstrukcí, kde lze uplatnit poznatky zde získané, jsou mosty v Praze na Balabence, v Ulici na Žertvách. Zde je konstrukční typ velmi podobný, liší se jen rozsahem svařování a nýtování.

Obr. 1 Most v km 4,928 na trati Praha hl.n. - Turnov - Na Žertvách

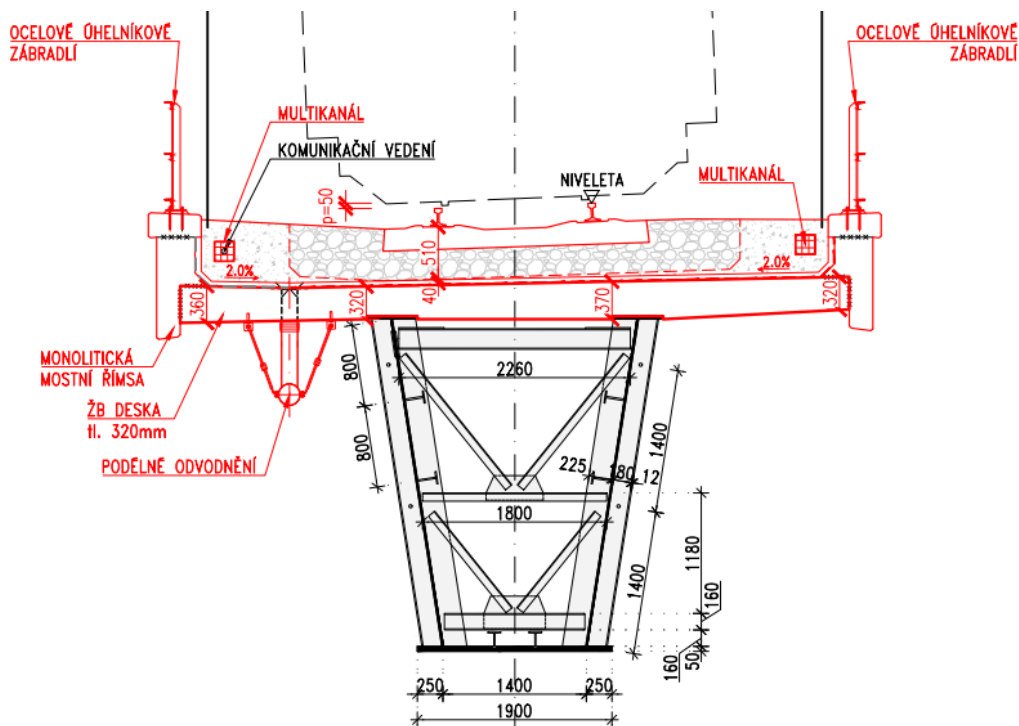
Jako nejvhodnější varianta rekonstrukce se jeví spřažení ocelové komory, na které se provede nový protikoroziční nátěr, s novou monolitickou deskou. V tomto konkrétním případě povede rekonstrukce k dosažení zatížitelnosti mostu až $Z_{UIC} = 2$. Z hlediska životnosti lze rekonstrukcí docílit mostní konstrukce s návrhovou životností 100 let.

Obr. 2 Příčný řez mostem po rekonstrukci

V rámci rekonstrukce je navrženo odstranění stávající prefabrikované betonové desky mostovky. Stávající plnostěnná ocelová komora bude zachována. Po obnovení protikorozi ochrany na stávající ocelové komoře budou nainstalovány nové prvky spřažení. Následně se provede monolitická železobetonová deska mostovky proměnné tloušťky od 320 do 370 mm.

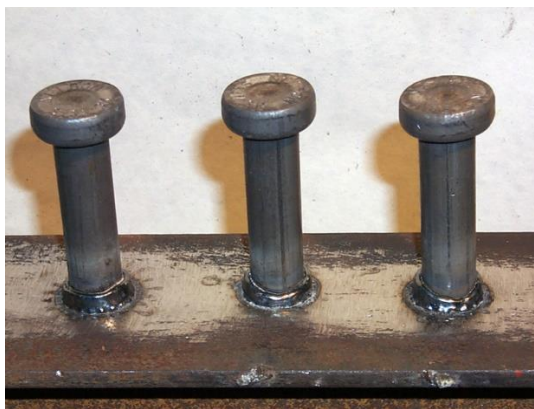
- přítomnost výkonného dieselagregátu (100-200 kW) na stavbě s ohledem na potřebu svařování elektrickým obloukem
- stávající otvory v pásnici je potřeba zaslepit, nebo v nich provést PKO, což je poměrně pracné

Obr. 3 Spřahovací trny

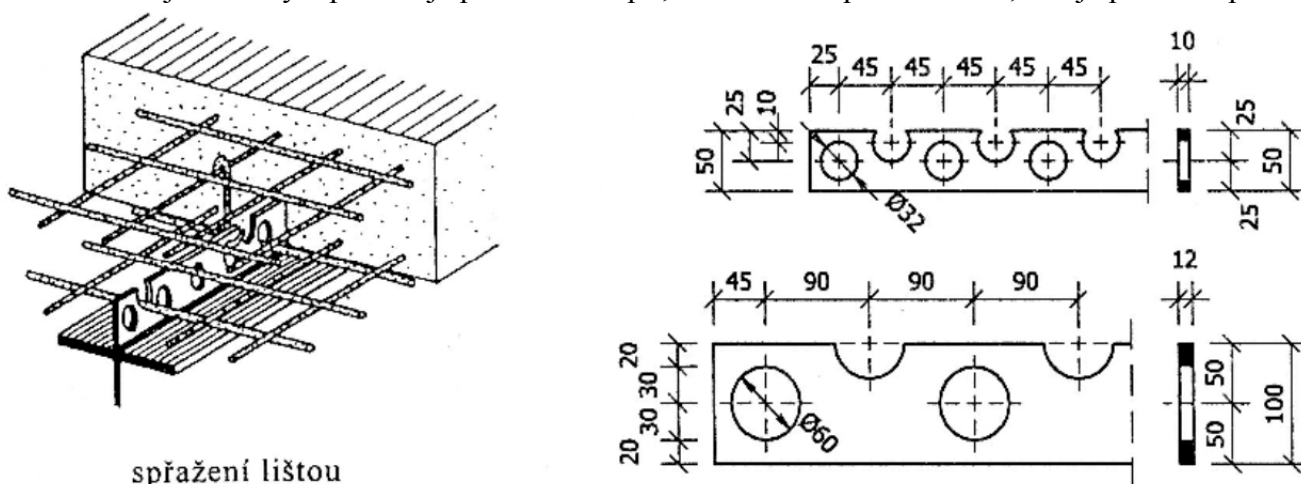
- nutnost provlékat příčnou výztuž otvory spřažení (u klasické lišty),
- nízká únosnost, nutnost paralelního uspořádání (2 lišty na jedné pásnici),
- případně lze použít i jiné typy spřahovací lišty
- stávající otvory v pásnici je potřeba zaslepit, nebo v nich provést PKO, což je poměrně pracné,

spřažení lištou

Obr. 4 Řešený tvar klasické spřahovací lišty

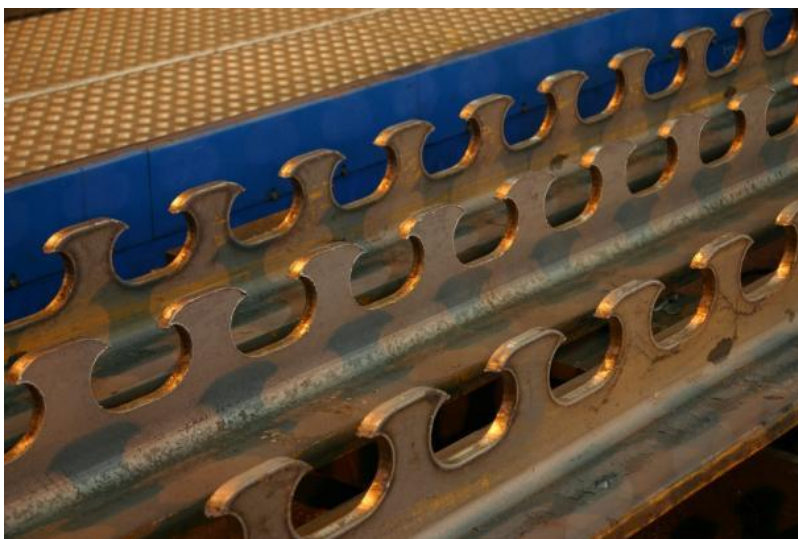
Obr. 5 Alternativní možnost tvaru spřahovací lišty

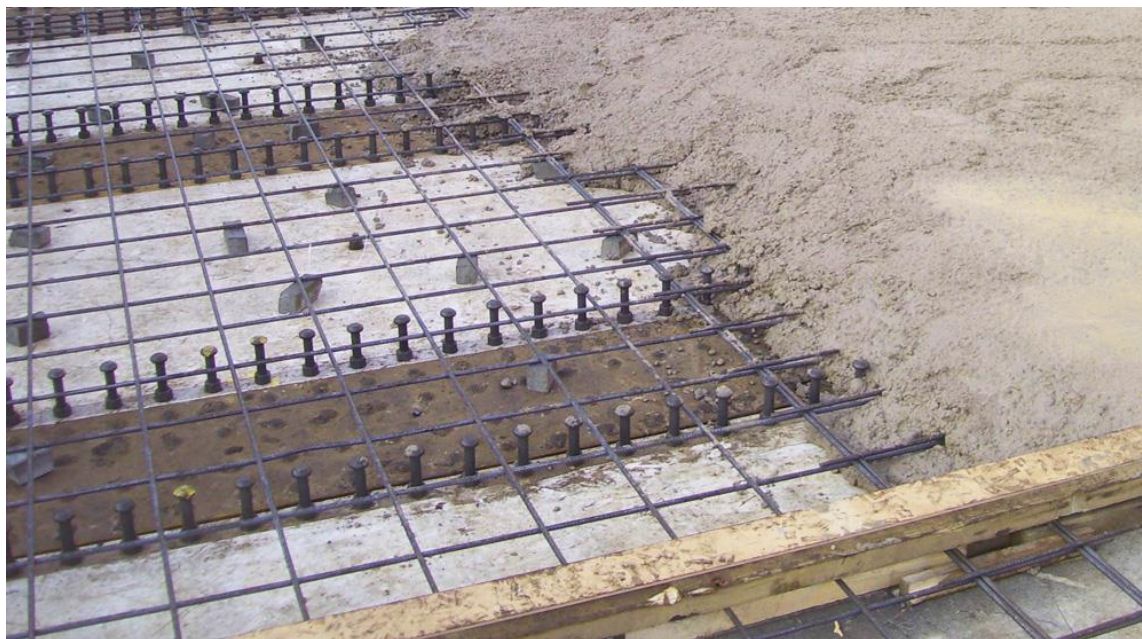
3) Předpjaté spřahovací šrouby TCB Shear Stud

Obr. 6 Aplikace spřahovacích šroubů TCB

Nosná konstrukce mostu je trémová, ocelobetonová o jednom prostém poli. Trém tvoří ocelová komora, která je spřažená s prefabrikovanými betonovými dílci, které tvoří mostovku. Spřažení je provedeno pomocí předpjatých šroubů. Konstrukce je uložena na ocelová ložiska.
