SO 1 - oprava fasády části A,B,C,D,E  
SO 2 - výměna fasádních výplní otvorů

ČÁST "C" - POHLED - stávající stav a bourání

KRESLIL ing. Lukáš BOBEK	VYPRACOVAL ing. Lukáš BOBEK	KONTROLOVAL ing. Lukáš BOBEK	Ing. Lukáš BOBEK Projekční a inženýrská činnost IČ: 87240718 Tel: +420 775148939 e-mail: lukasbobek@email.cz	
NÁZEV AKCE: <b>Rekonstrukce VB v užst. Bohumín</b>			FORMÁT	3xA4
Investor: SŽDC,s.o., SON, Dlážďená 1003/7, 110 00 Praha 1 Místo: k.ú. Nový Bohumín, par.č. 2581, obec: Bohumín			DATUM	ŘÍJEN 2017
STAVEBNÍ OBJEKT: <b>SO 1 - oprava fasády částí A,B,C,D,E</b> <b>SO 2 - výměna fasádních výplní otvorů</b>			Č.KOPIE	
NÁZEV VÝKRESU: POHLED SEVERNÍ - "C" - STÁV. STAV A BOURÁNÍ			STUPEŇ PD	PROJEKT
			MĚŘÍTKO 1:50	ČÍSLO VÝKRESU SO1+2-103

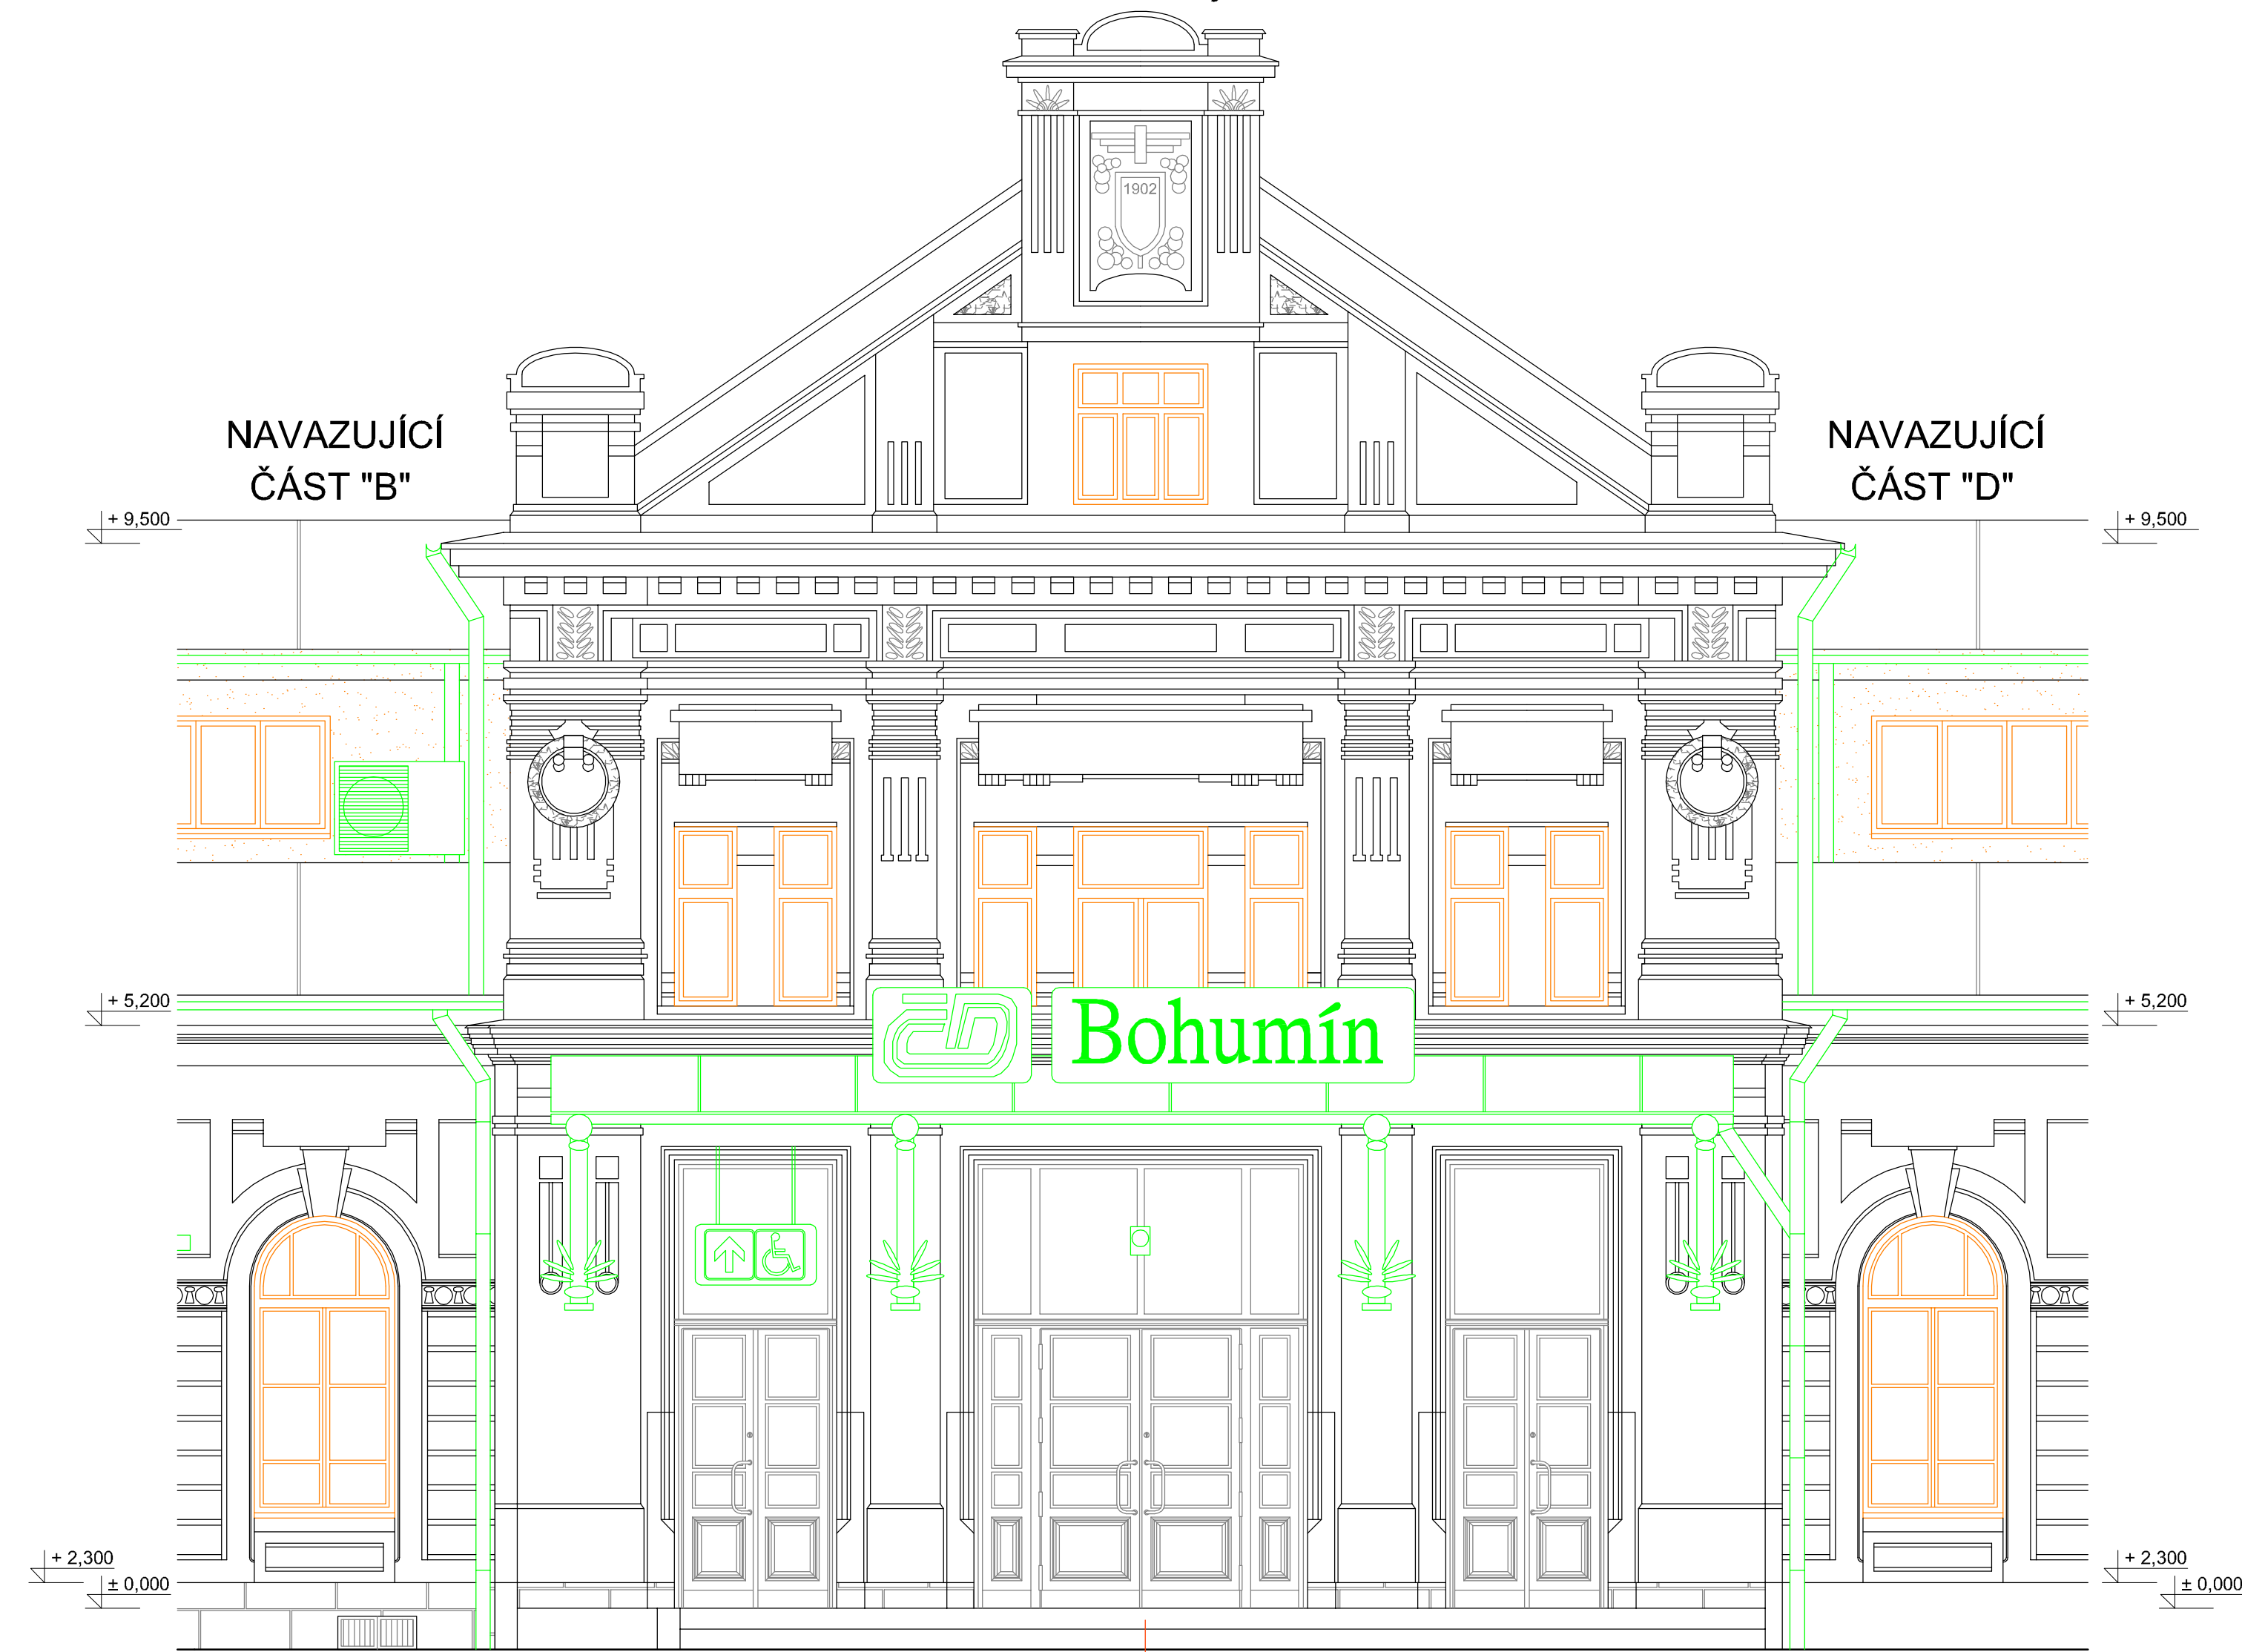
PLOCHA - část "C" (od ulice - severní strana) :

- SOKL (již opraven v předchozí etapě)
- FASÁDA - cca 8m² (lokální oprava kolem nových výplní otvorů již opravené fasády)
- NEJPOŠKOZENĚJŠÍ MÍSTA FASÁDY - cca 4% což je 3m²
