SO 1 - oprava fasády části A,B,C,D,E
SO 2 - výměna fasádních výplní otvorů

KRESLIL Ing. Lukáš BOBEK	VYPRACOVAL Ing. Lukáš BOBEK	KONTROLOVAL Ing. Lukáš BOBEK	Autorem LT 2001 Ing. Lukáš BOBEK Projektová a inženýrská činnost IČ: 67240718 Tel.: +420 775148939 e-mail: lukasbobek@gmail.cz
NÁZEV AKCE: Rekonstrukce VB v užst. Bohumín	FORMÁT 3x44	DATUM ŘJEN 2017	Č.KOPIE
Investor: SŽDC,s.o., SON, Dlážďená 1003/7, 110 00 Praha 1 Místo: k.ú. Nový Bohumín, par.č. 2581, obec: Bohumín	STUPEŇ PD MĚŘITKO 1:50	PROJEKT ČÍSLO VÝKRESU SO1+2-107	
STAVEBNÍ OBJEKT: SO 1 - oprava fasády částí A,B,C,D,E SO 2 - výměna fasádních výplní otvorů			
NÁZEV VÝKRESU: POHLED JIŽNÍ - "D" - STÁV. STAV A BOURÁNÍ

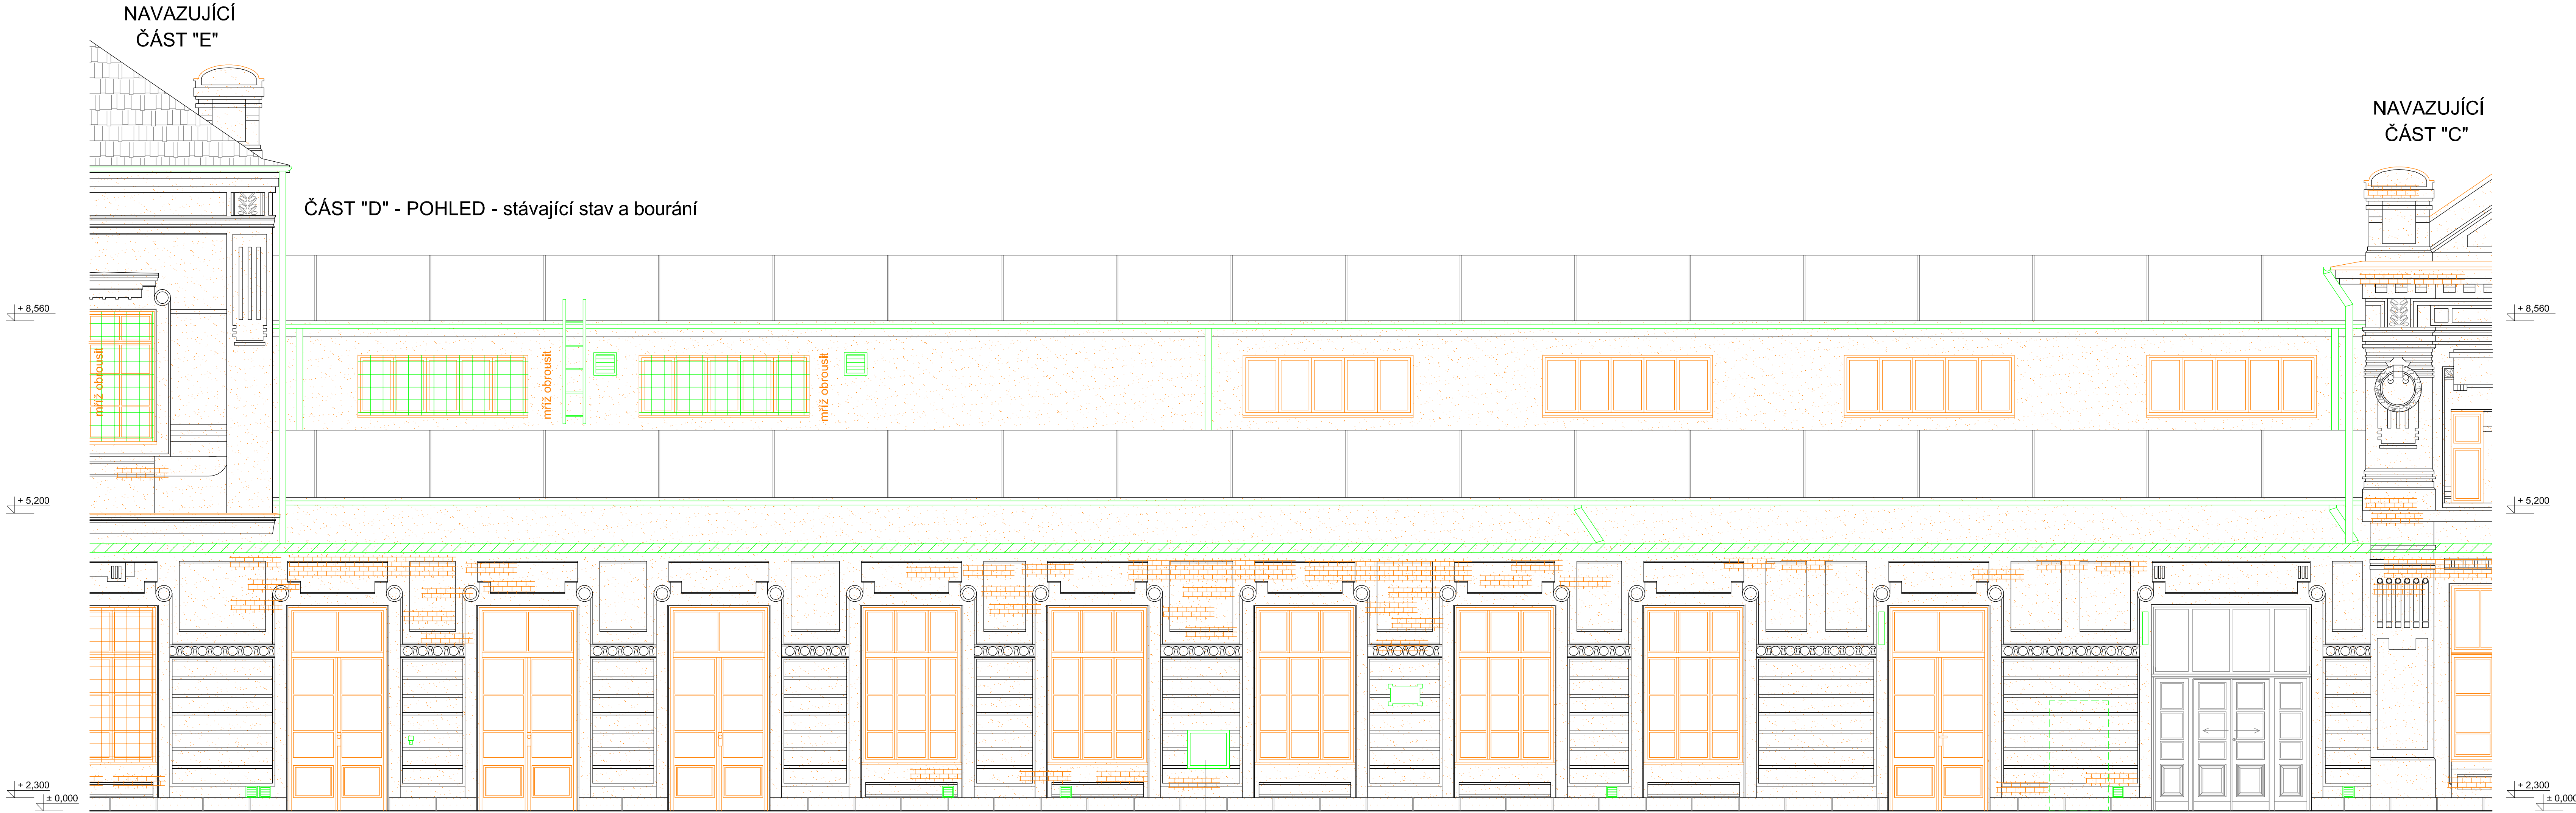
PLOCHA - část "D" (od koleji - jižní strana):

- SOKL - cca 8m²
- FASÁDA - cca 190m²
- NEJPOŠKOZENĚJŠÍ MÍSTA FASÁDY - cca 35% což je 70m²
