VÝPRAVNÍ BUDOVA ŽELEZNIČNÍ STANICE MOST  
STAVEBNĚHISTORICKÝ PRŮZKUM

# Výpravní budova - Železniční nádraží Most

## STAVEBNĚHISTORICKÝ PRŮZKUM

| <b>Název objektu:</b> | Výpravní budova železniční stanice Most |

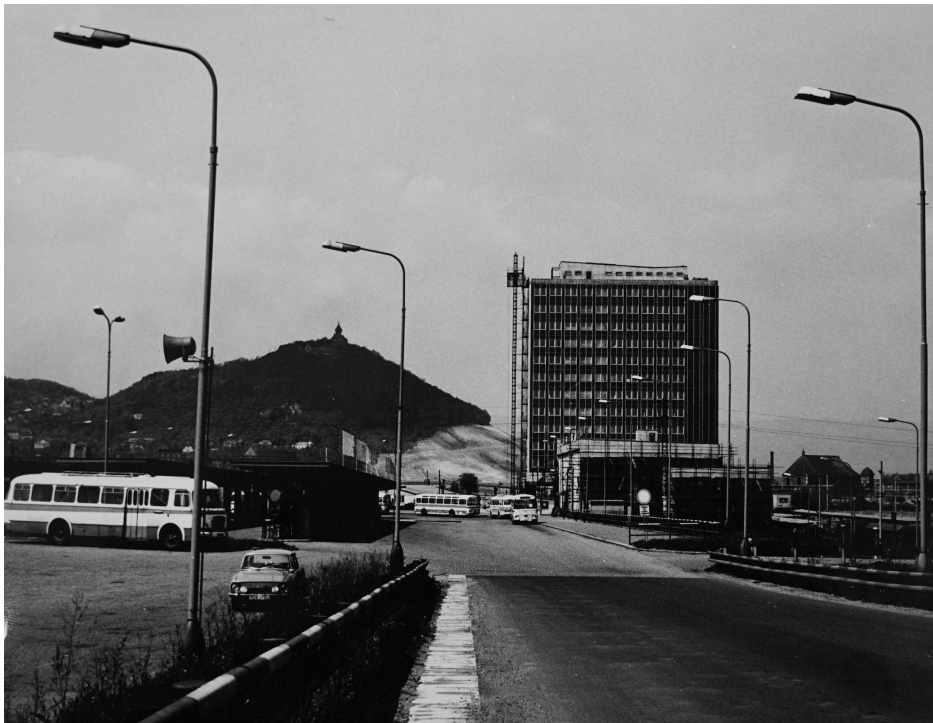
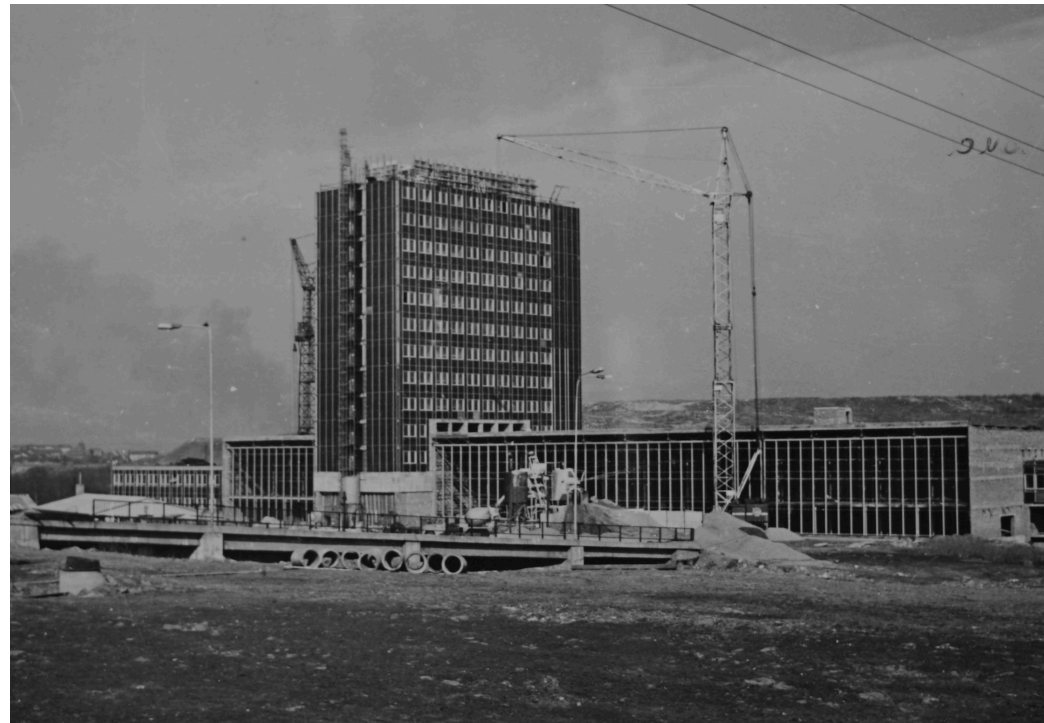
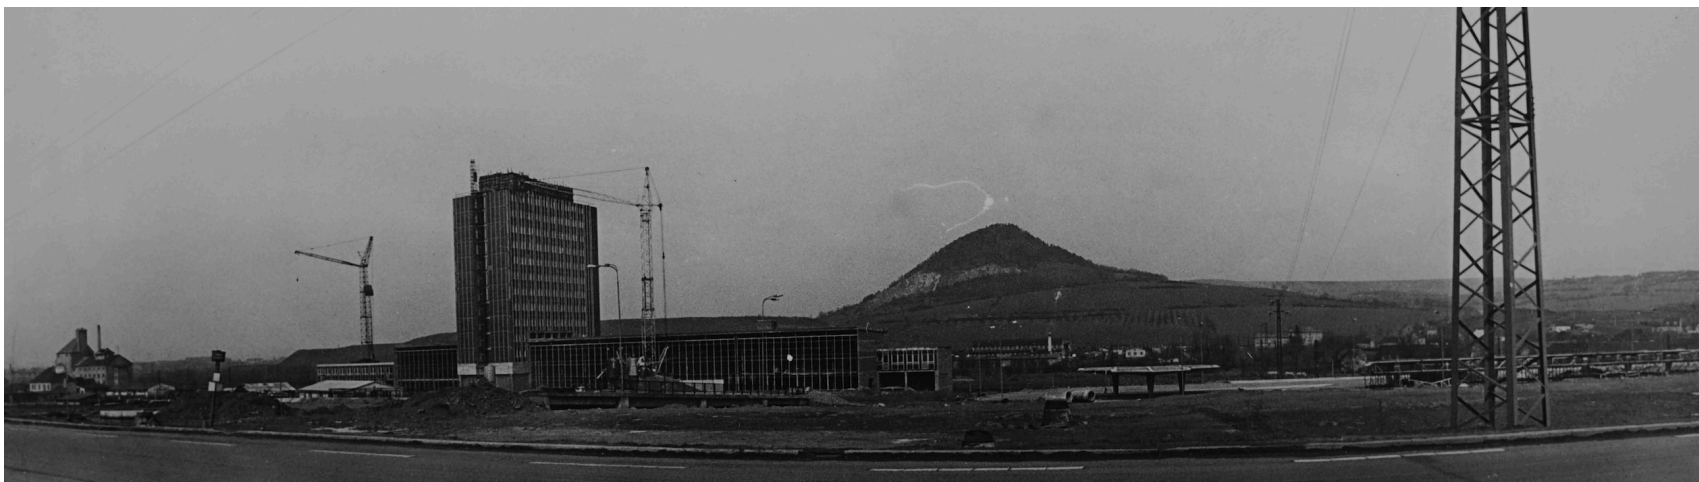
Fotografie z výstavby. Zdroj: archiv SOA Litoměřice.

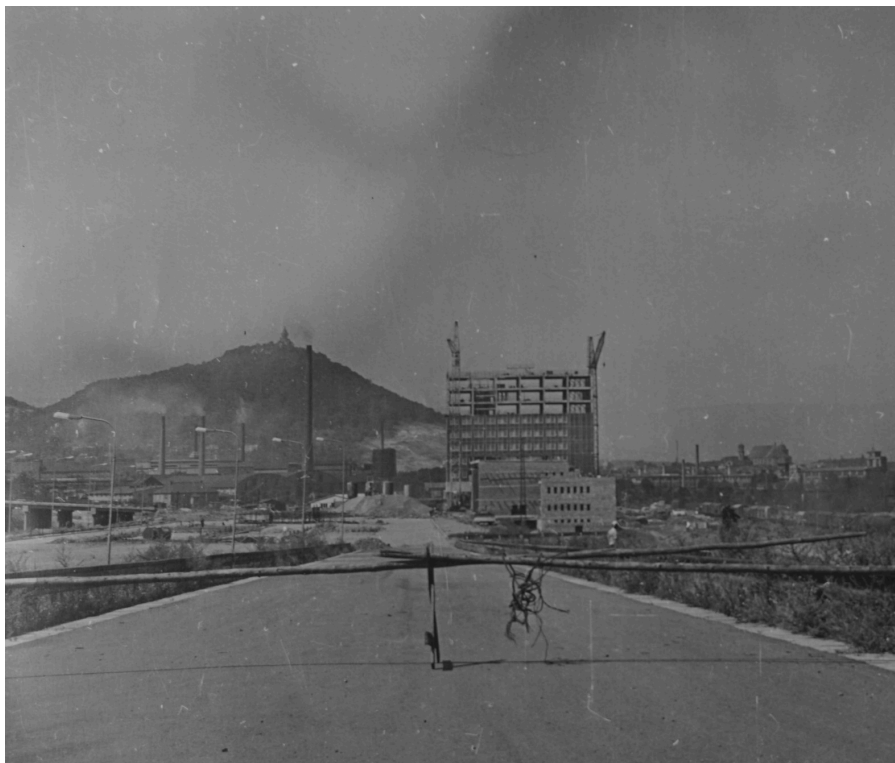
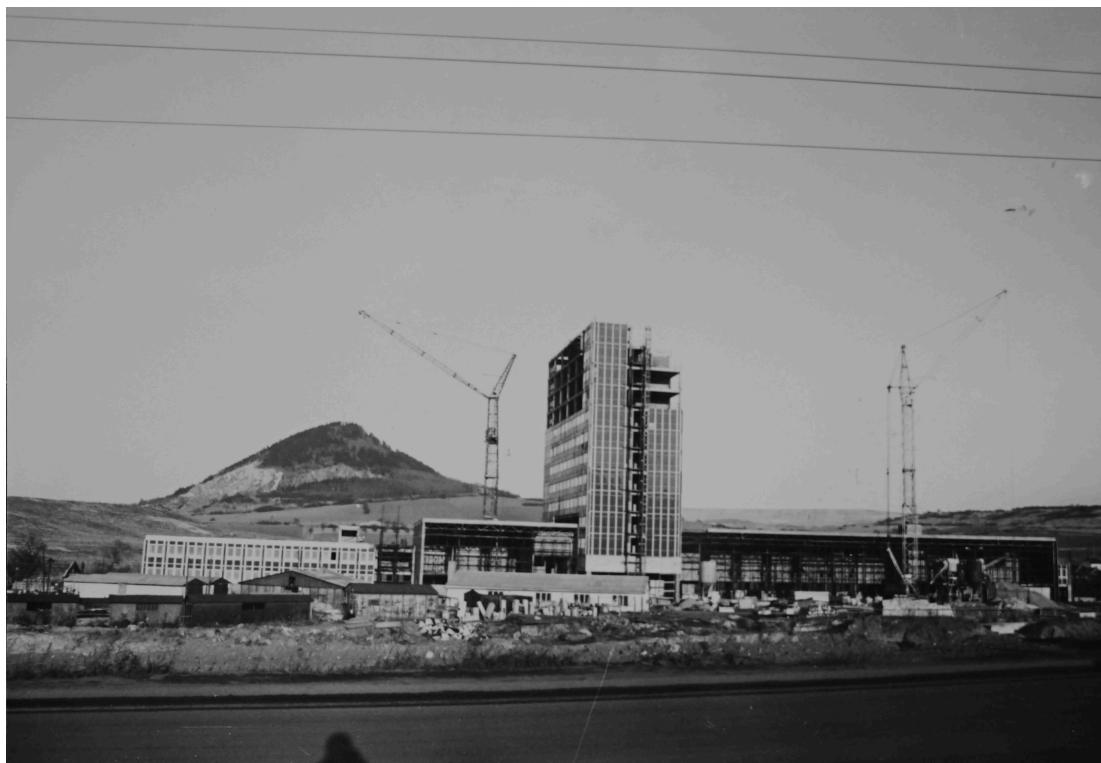
Fotografie z výstavby. Zdroj: archiv SOA Litoměřice.

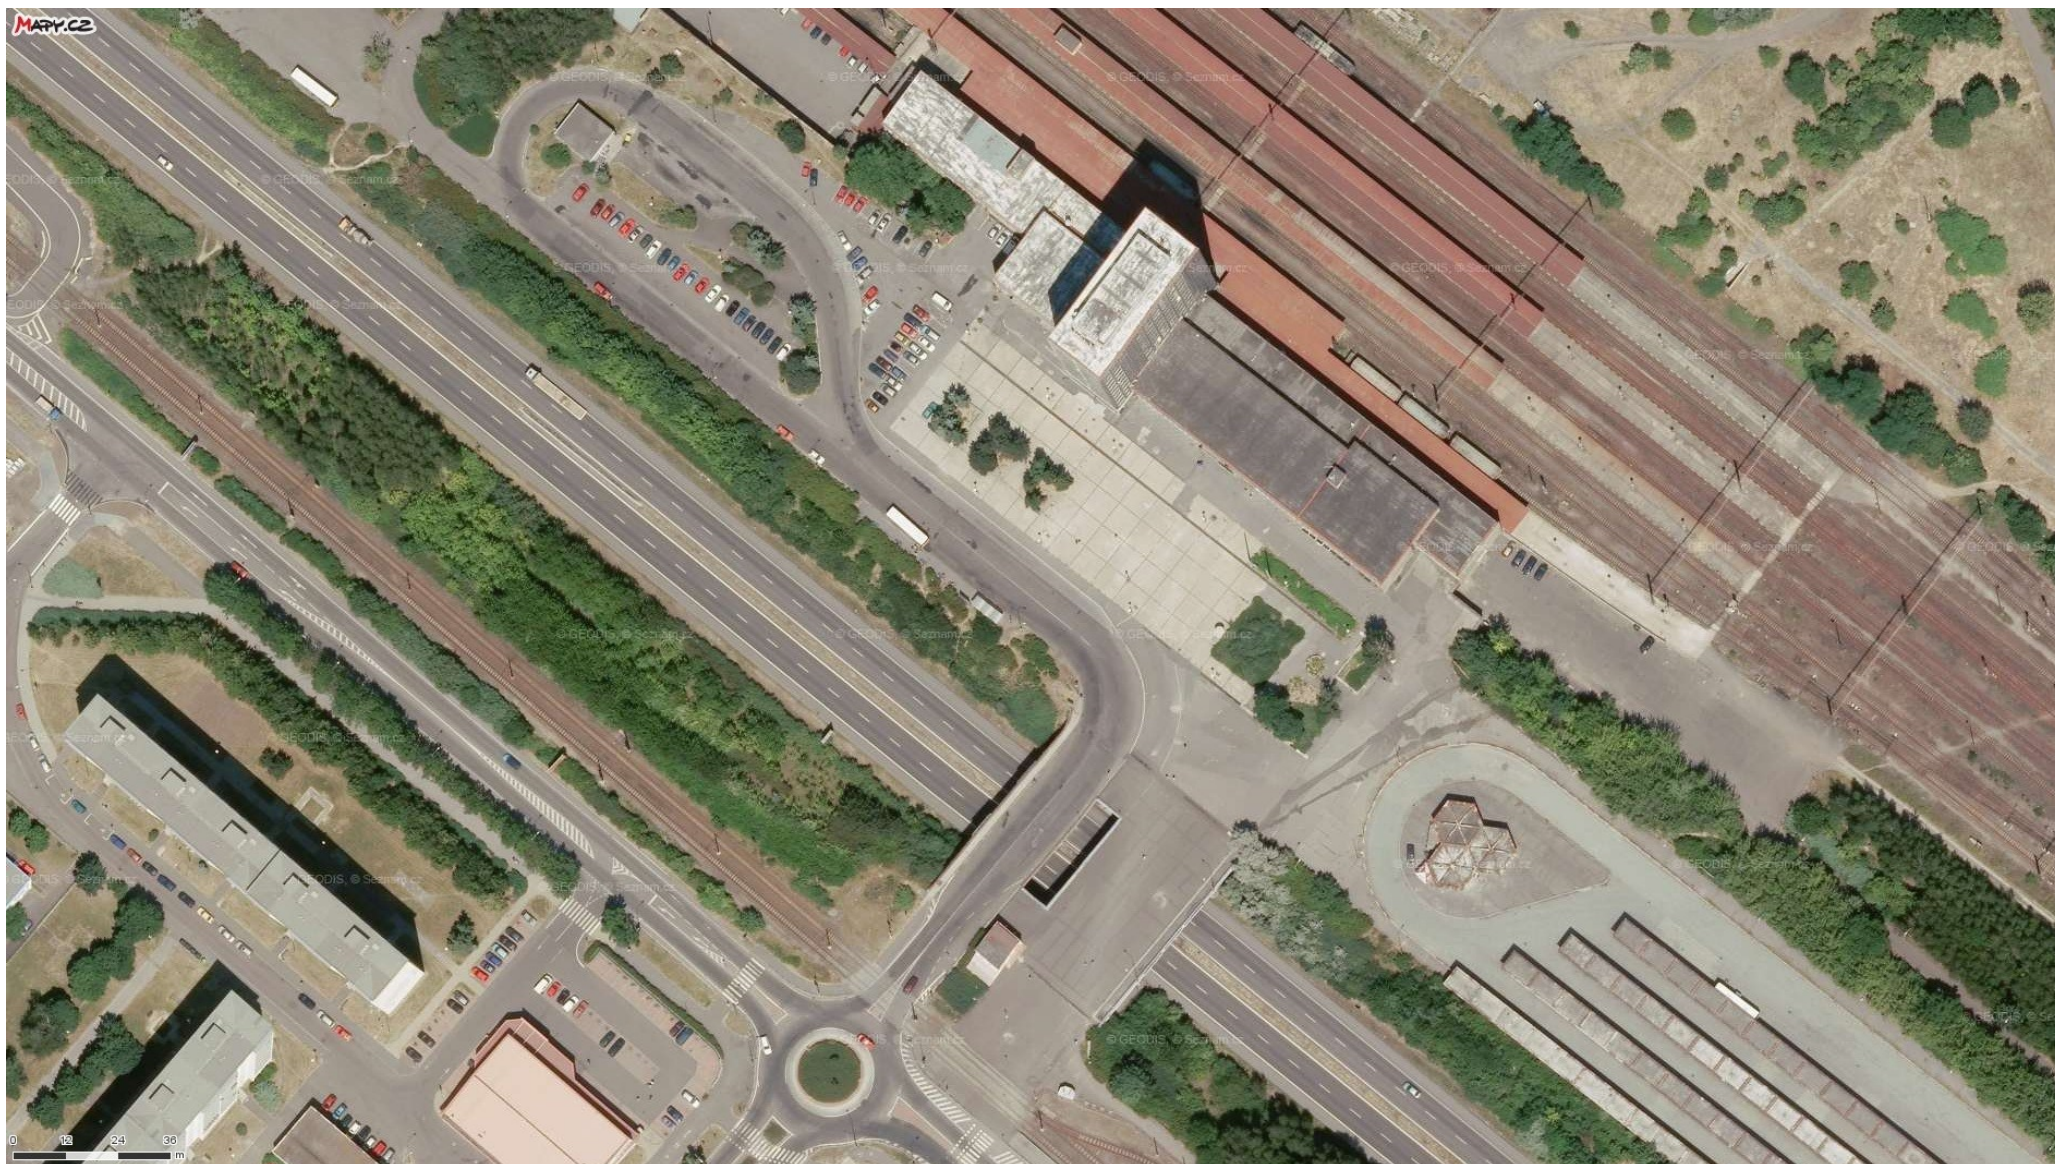
Zaniklé prvky: vydlážděný přednádražní prostor se zelení a zbytky vodního prvku v roce 2010. Zdroj: mapy.cz.

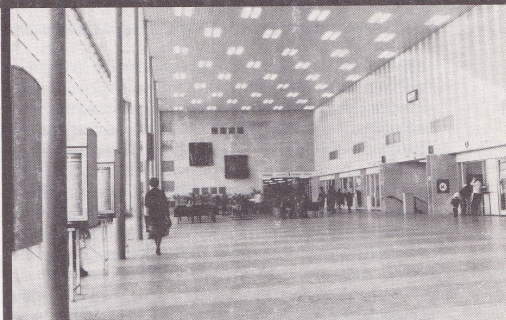
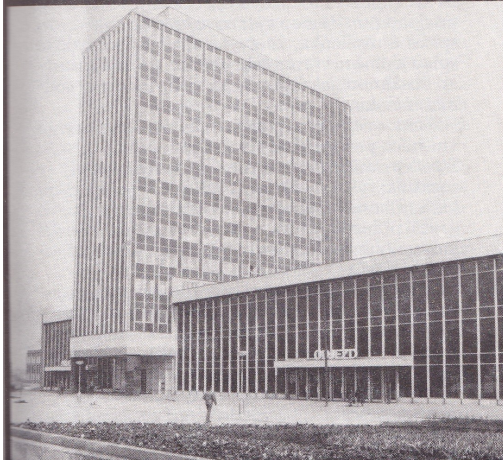
## NÁDRAŽÍ ČSD a ČSAD MOST

Investor: Koridor Most  
 Generální projektant: SÚDOP Praha  
 Odpovědný projektant: Václav Dědek  
 Autor projektu: Jan Reiterman  
 Interiér: Josef Danda  
 Prováděcí závod: Stavby silnic a železnic  
 Obestavěný prostor: 62 000 m<sup>3</sup>  
 Dokončeno: 1974

1 Situace: 1 – budova nádraží, 2 – ČSAD, 3 – přednádraží, 4 – pošta, 5 – poštovní dvůr, 6 – staniční dvůr, 7 – veřejný podchod pro pěší

2 Pohled z přednádraží

3 Půdorys přízemí: 1A, 1C – odjezdová hala, 1B – příjezdová hala, 2 – pokladny, 3 – podej, výdej zavazadel, 4 – úschovna, 5 – WC, umývárny, 6 – čekárny, 7 – bufet – restaurace v 1. patře, 8 – informace, 9 – stánky, 10 – čekárna ČSAD, 11 – pokladny ČSAD, 12 – pošta

4 Pohled z haly

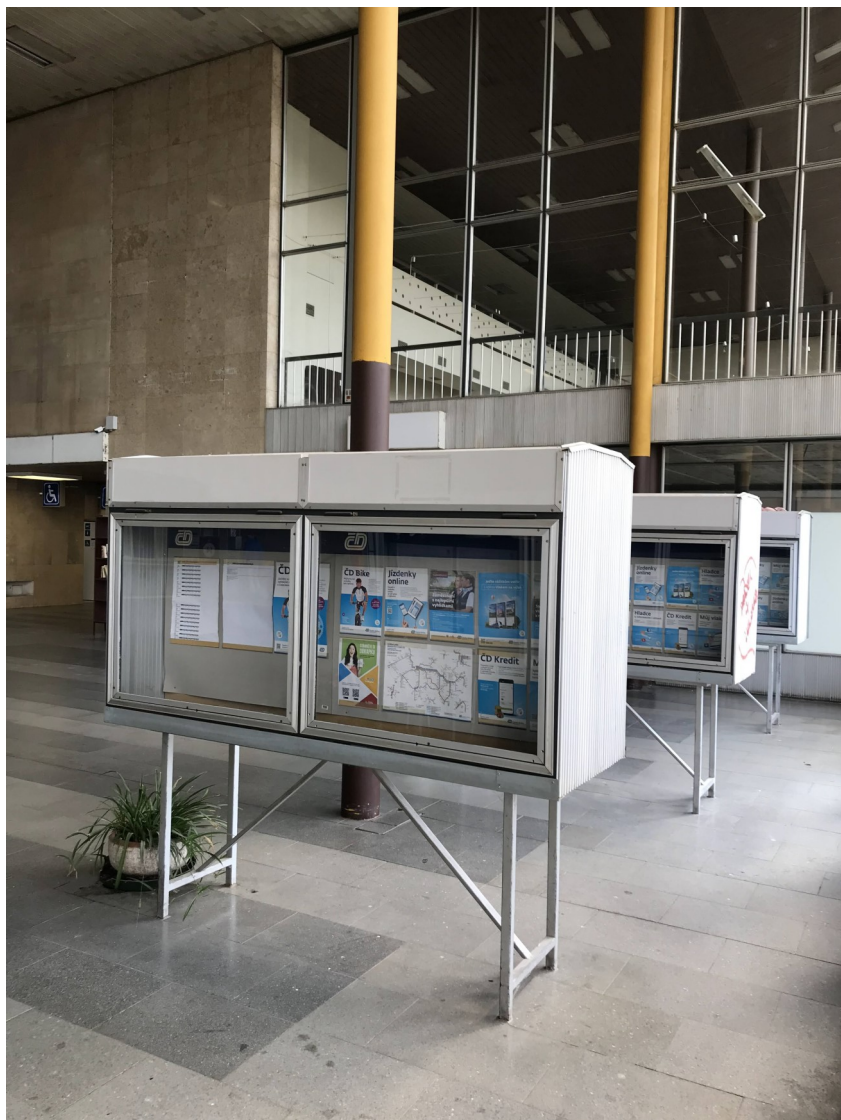
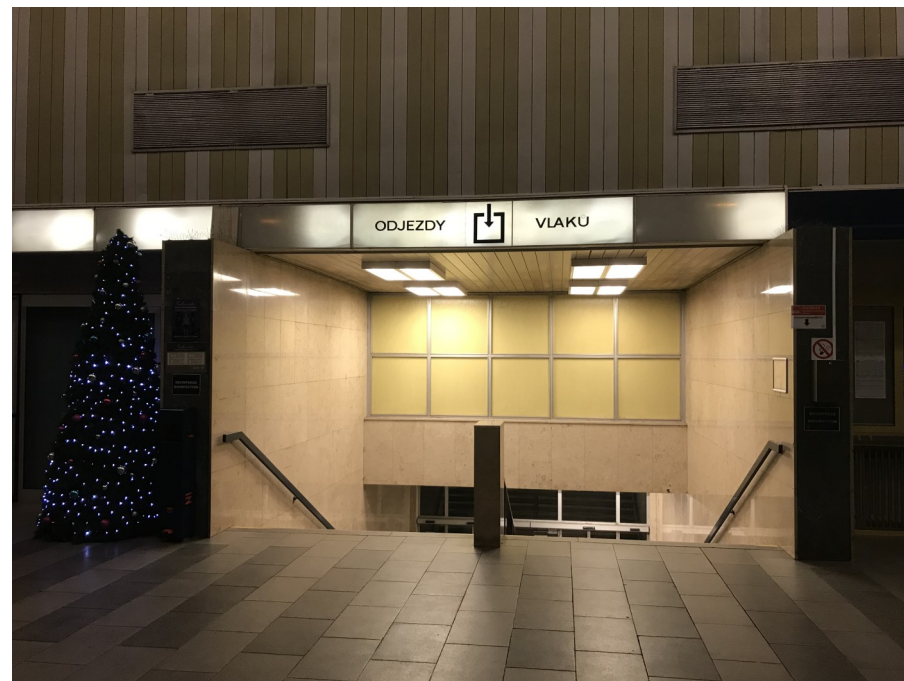
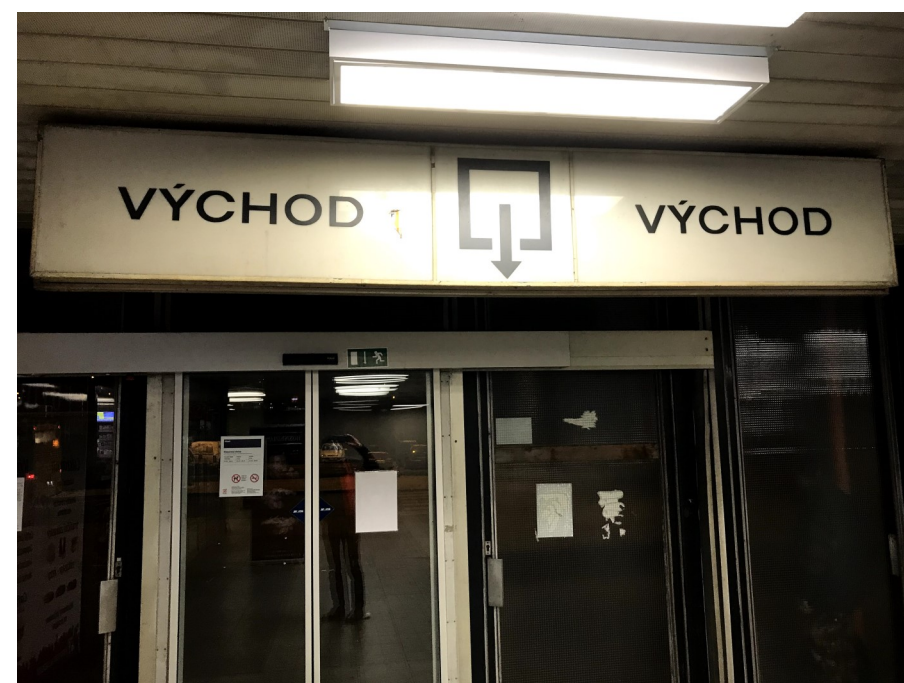
Zaniklé prvky v interiéru: mobiliář, informační systém. Zdroj: archiv SŽ.

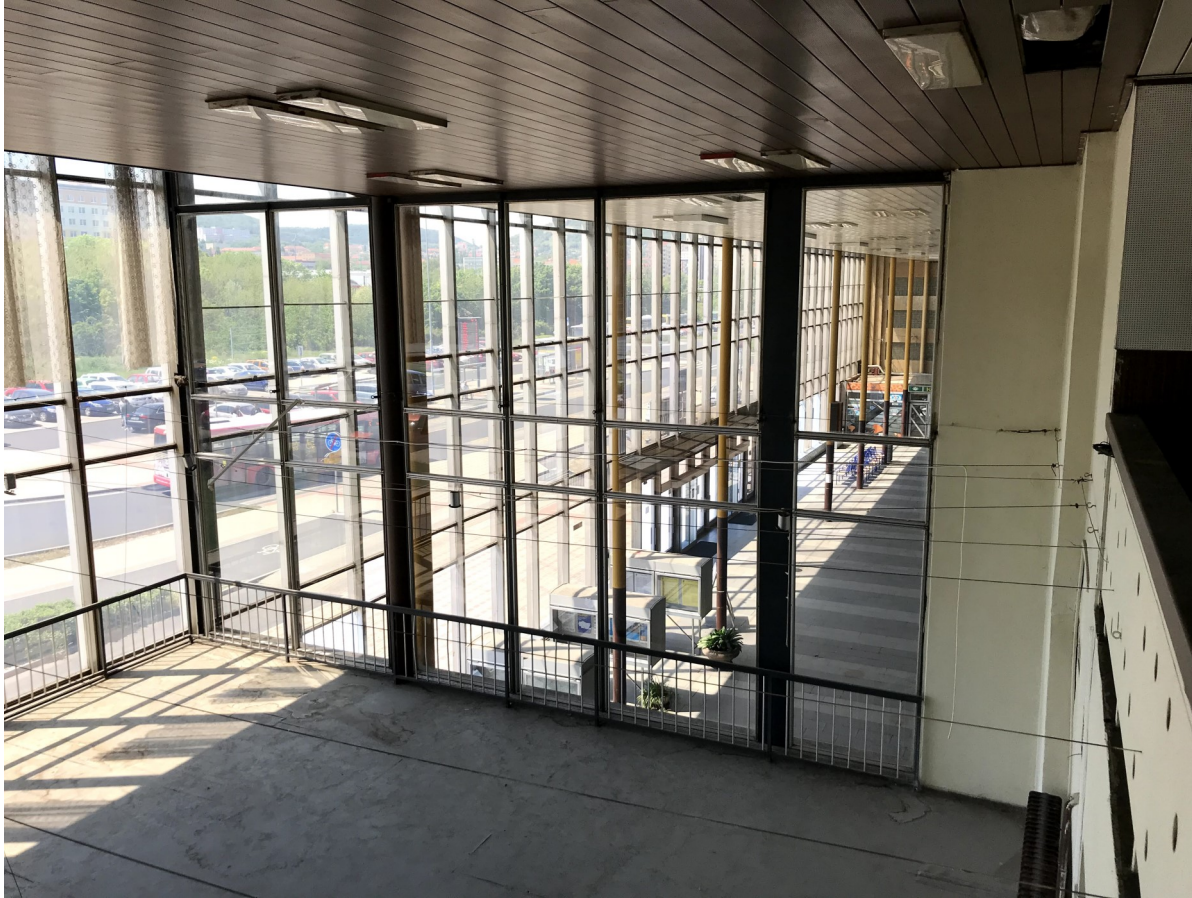
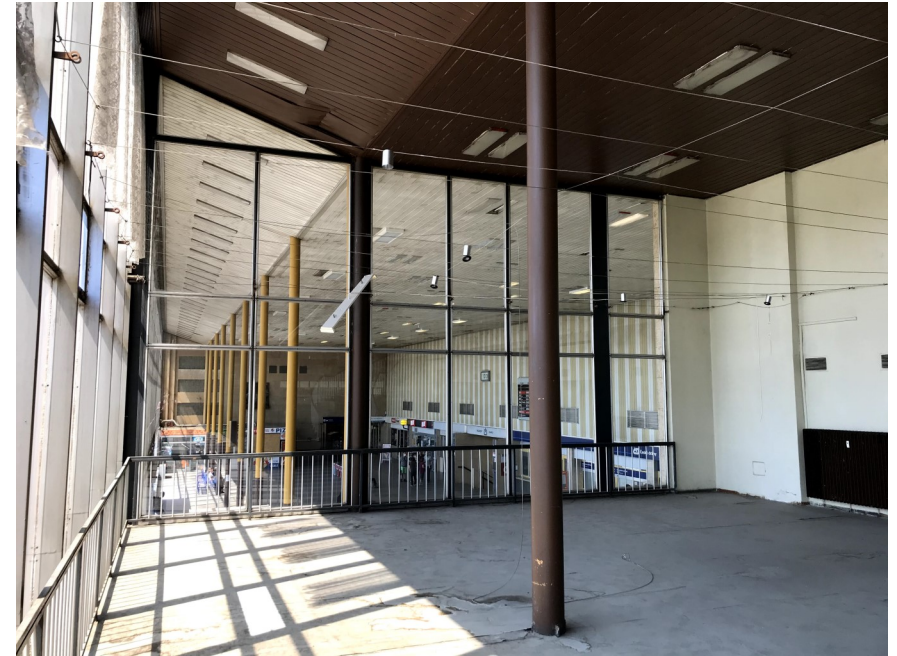
Zaniklé prvky a kvality v interiéru: transparentní průhled mezi restauračním zařízením a odjezdovou halou. Zdroj: archiv SŽ.

s průchodem do další části odbavovací budovy, je plná, obložená leštěným travertinem. Pravá polovina je kompletně prosklená, v parteru se vstupními dveřmi do původního bufetu, horní prosklení vede do prostoru bývalé restaurace. Dnes jsou průhledy do nevyužitých částí zakryty různými polepy.

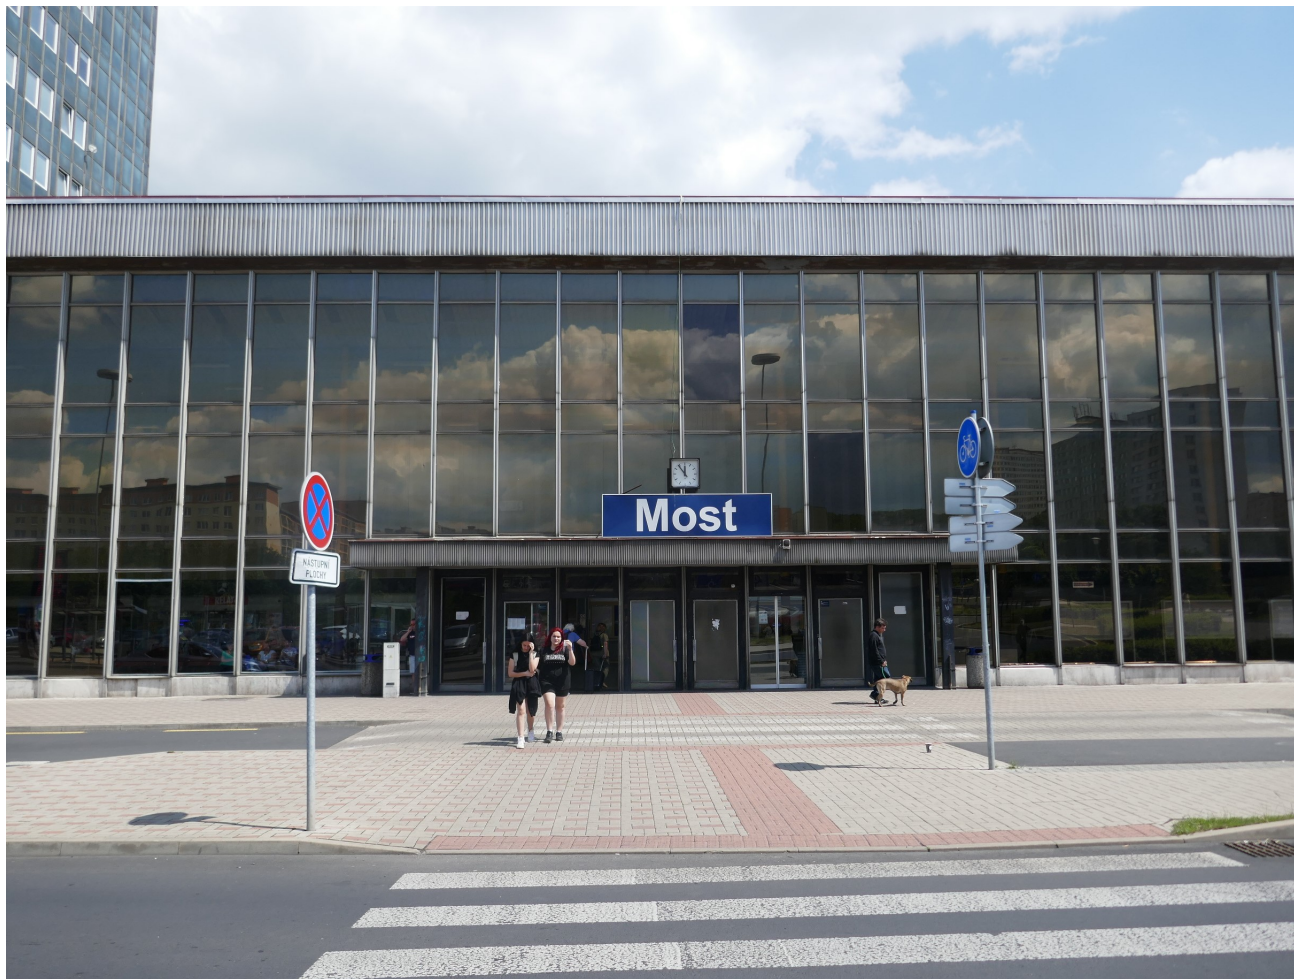
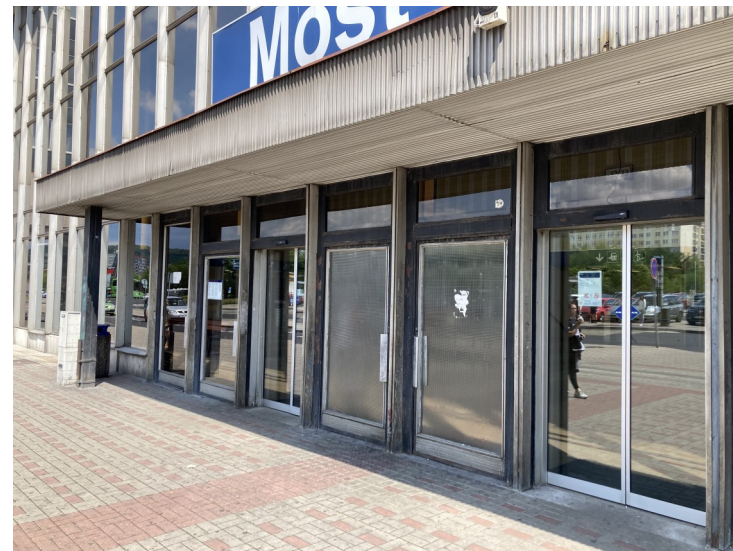
Přednádražní prostor a detaily vstupu části B - odjezdové haly. Zdroj: foto autoři SHP, červen 2023.

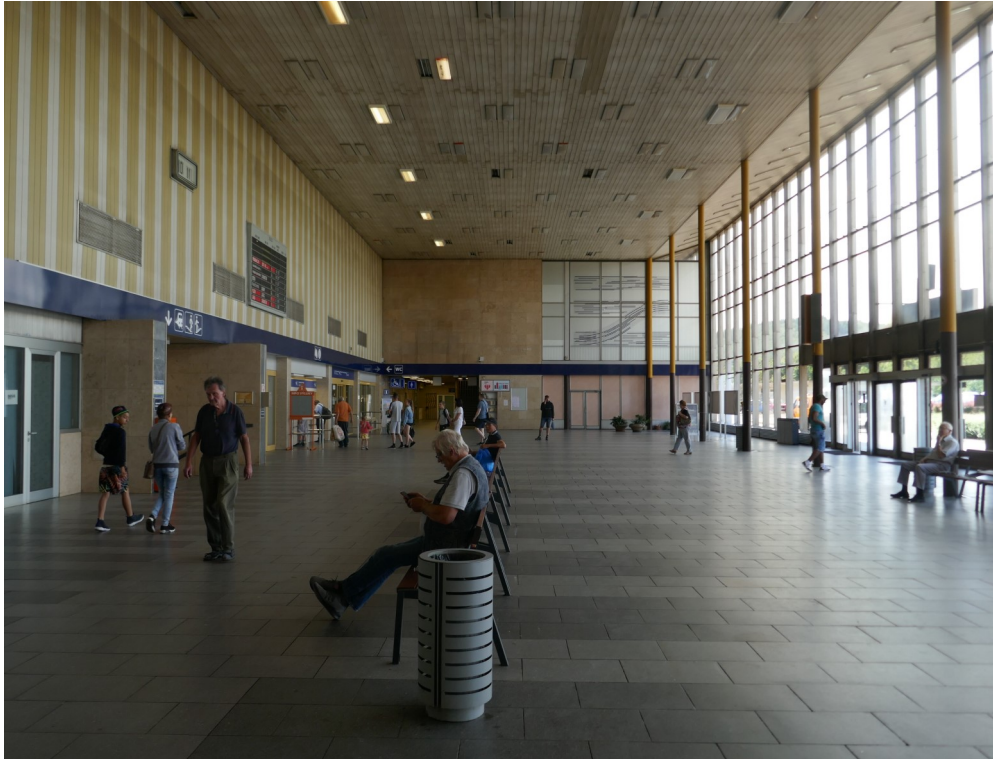
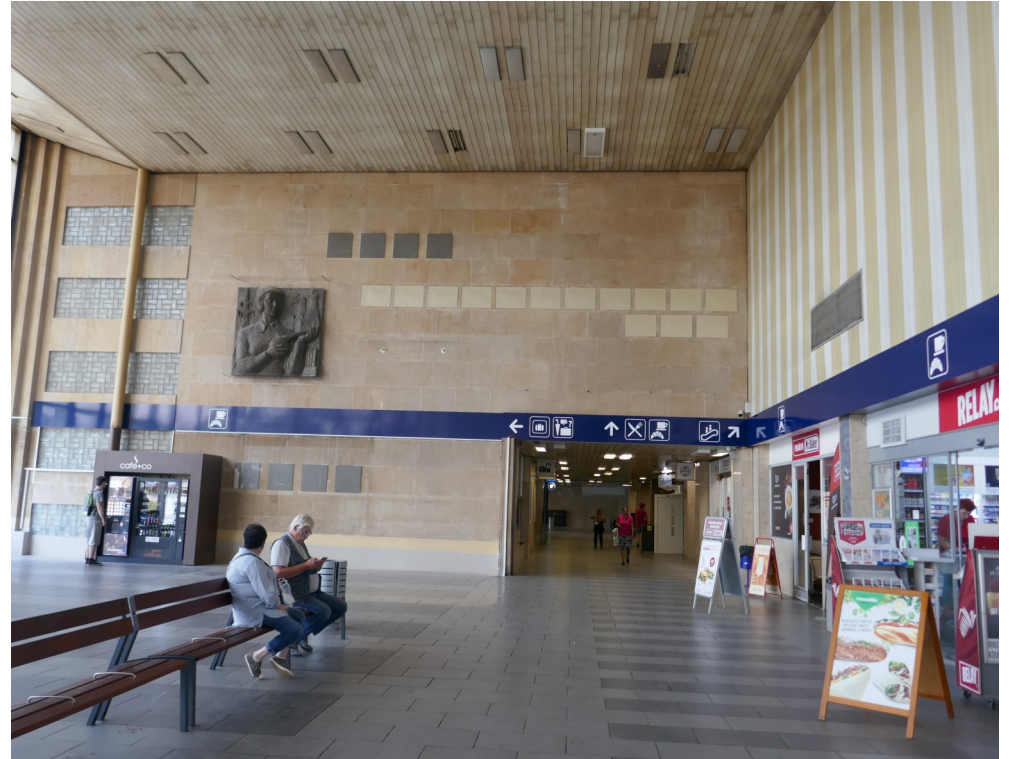
Část B - odjezdová hala. Zdroj: foto autoři SHP, červen 2023.

Stropní konstrukce nad halami pro veřejnost je tvořena prostorovou příhradovou vazníkovou konstrukcí. Celá konstrukce i jednotlivé prvky jsou neporušené a jsou zcela bez koroze. Jednotlivé nosné příhradové prvky nejsou vybočené ve vodorovném ani ve svislém směru. Celá konstrukce je plně funkční. Skleněné výplně průčelí jsou funkční a bez poruch.

- 8.6 Pro zachování kvality interiérového řešení je klíčová celková proporce odjezdové haly (jedné z největších u nás, vizuálně připomínající spíše halu letištní) s výrazným rastroem nosných ocelových sloupů. Podhled odjezdové haly by měl i nadále zůstat ve stávajícím výškovém uspořádání (včetně jeho rastrování vestavěnými svítidly i při jejich novém uspořádání a technickém řešení). Měl by být rovněž zachován princip vizuálního a provozního propojení všech tří halových prostorů (zachovat možnost průchodu celou halovou částí), a to i v případě jejich odlišného využití oproti stávajícímu stavu.

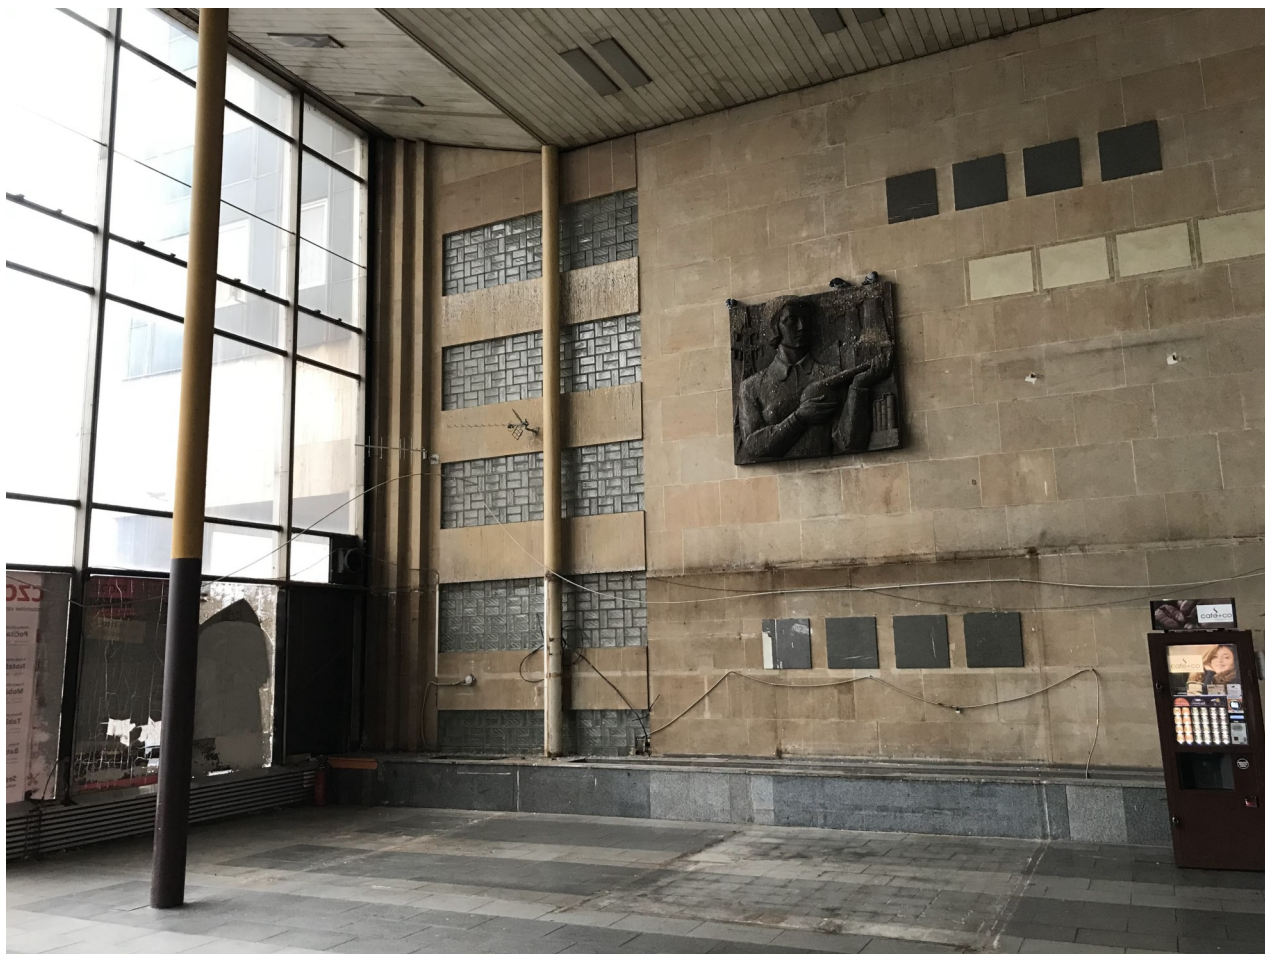
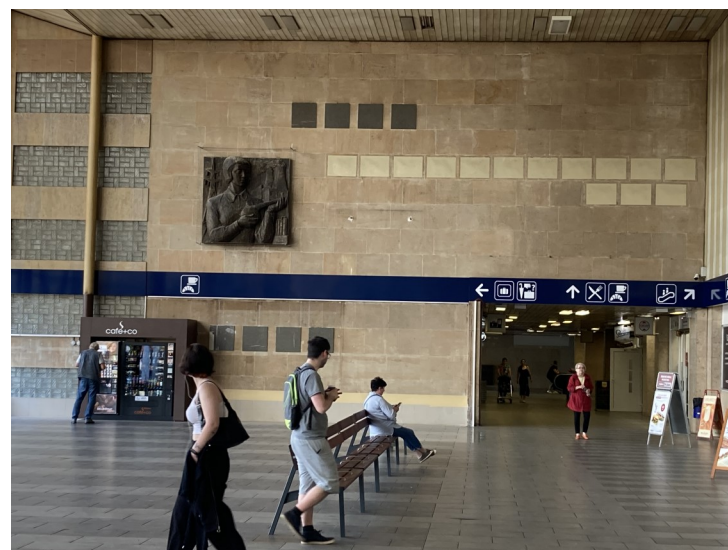
Část B - odjezdová hala a detaily výtvarného členění obkladu. Výtvarné dílo Chemie.

8.7.1 - oprava původního kamenného obkladu stěn a kamenných dlažeb (oprava poškozených částí).

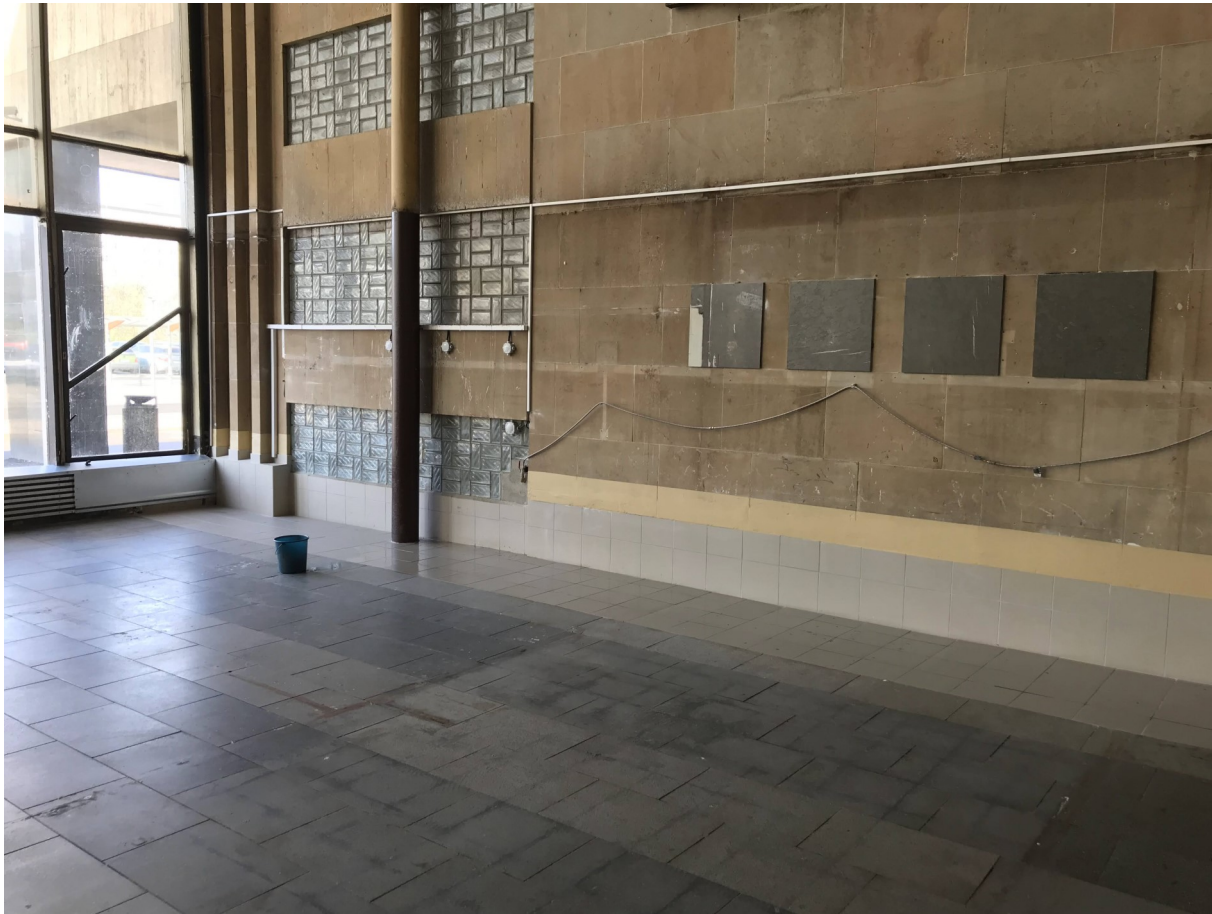
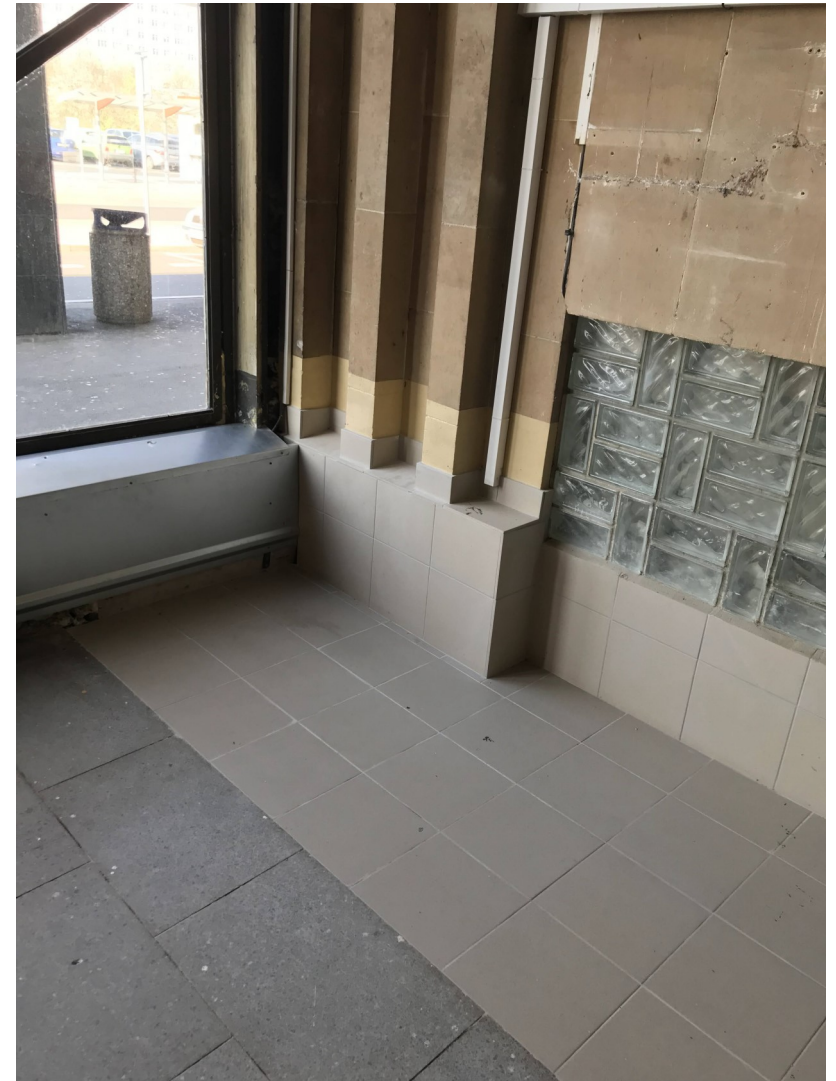
Část B - odjezdová hala a detaily výtvarného členění obkladu a soklu stěny.  
Zdroj: foto SŽ.

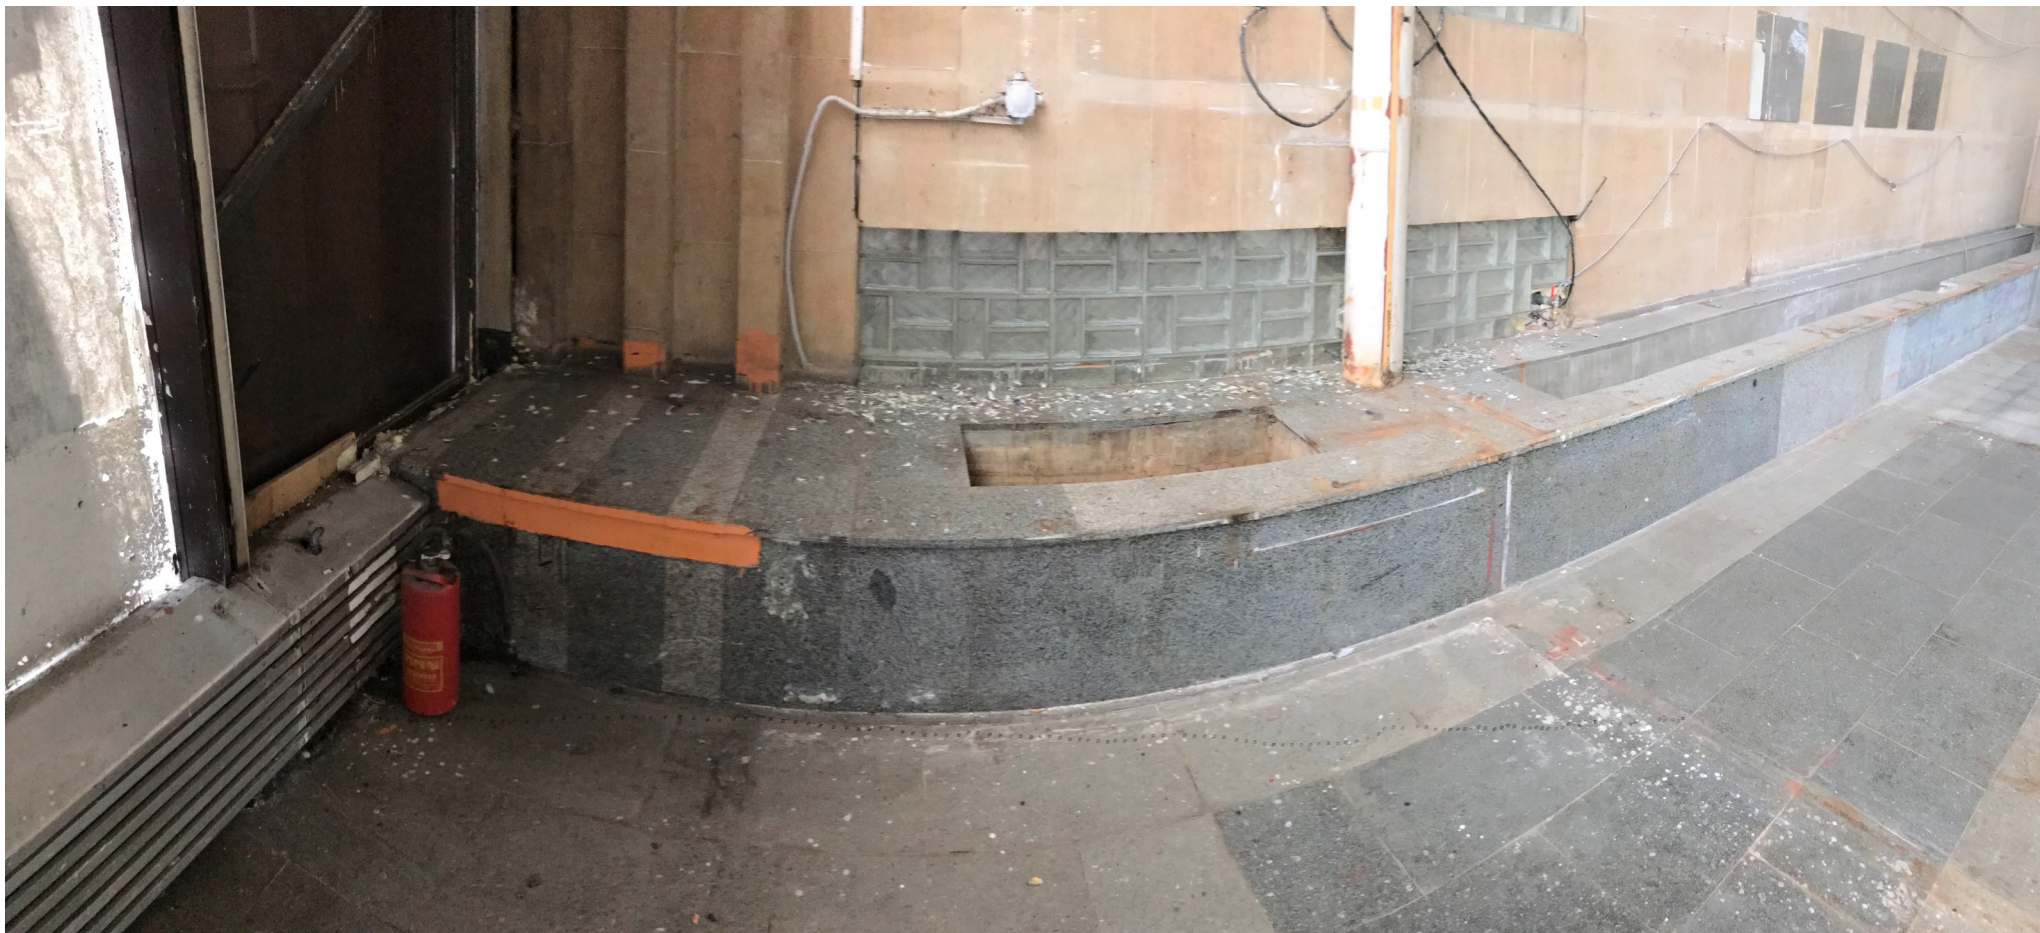
Část B - odjezdová hala a detaily výtvarného členění obkladu a soklu stěny.  
Zdroj: foto SŽ.

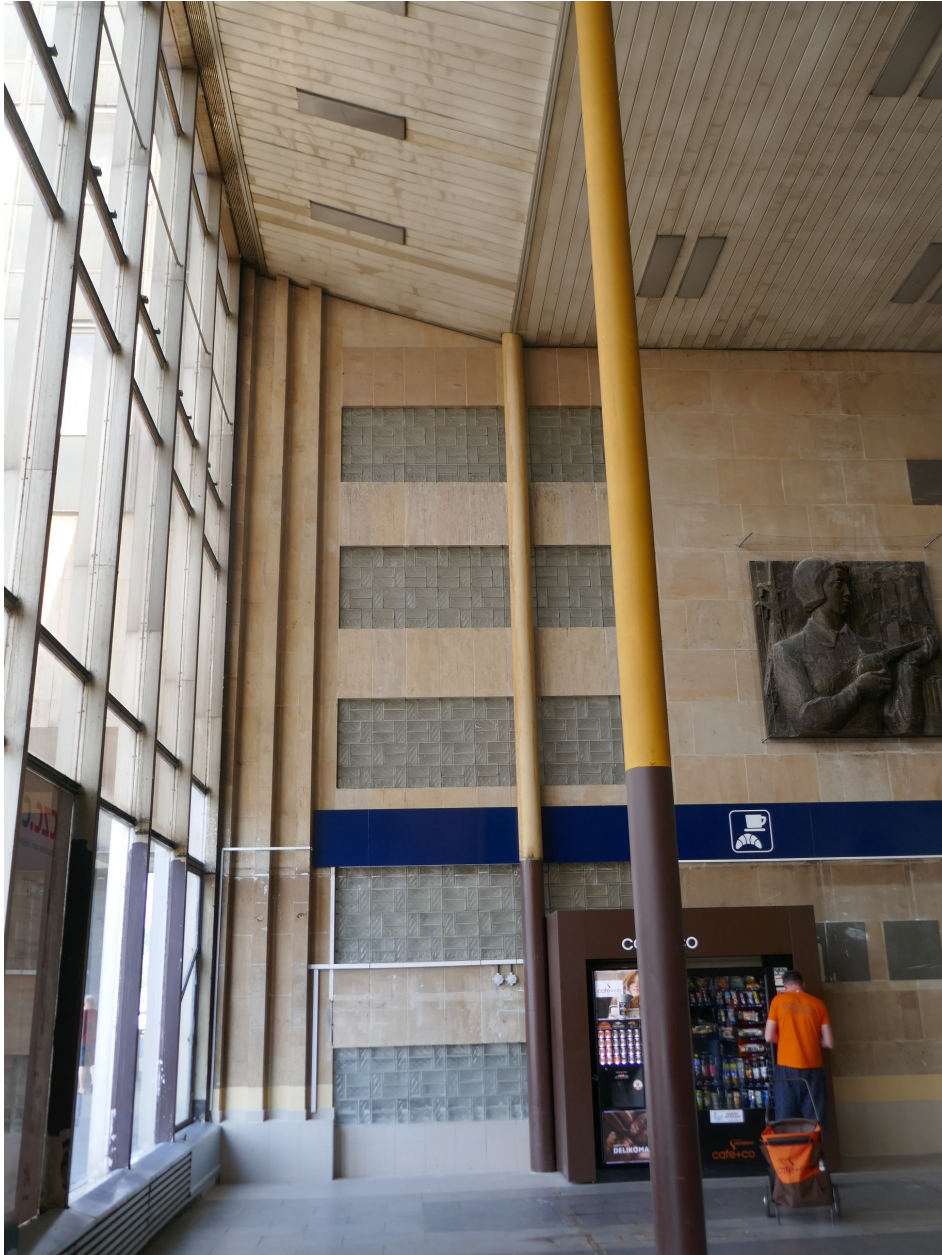
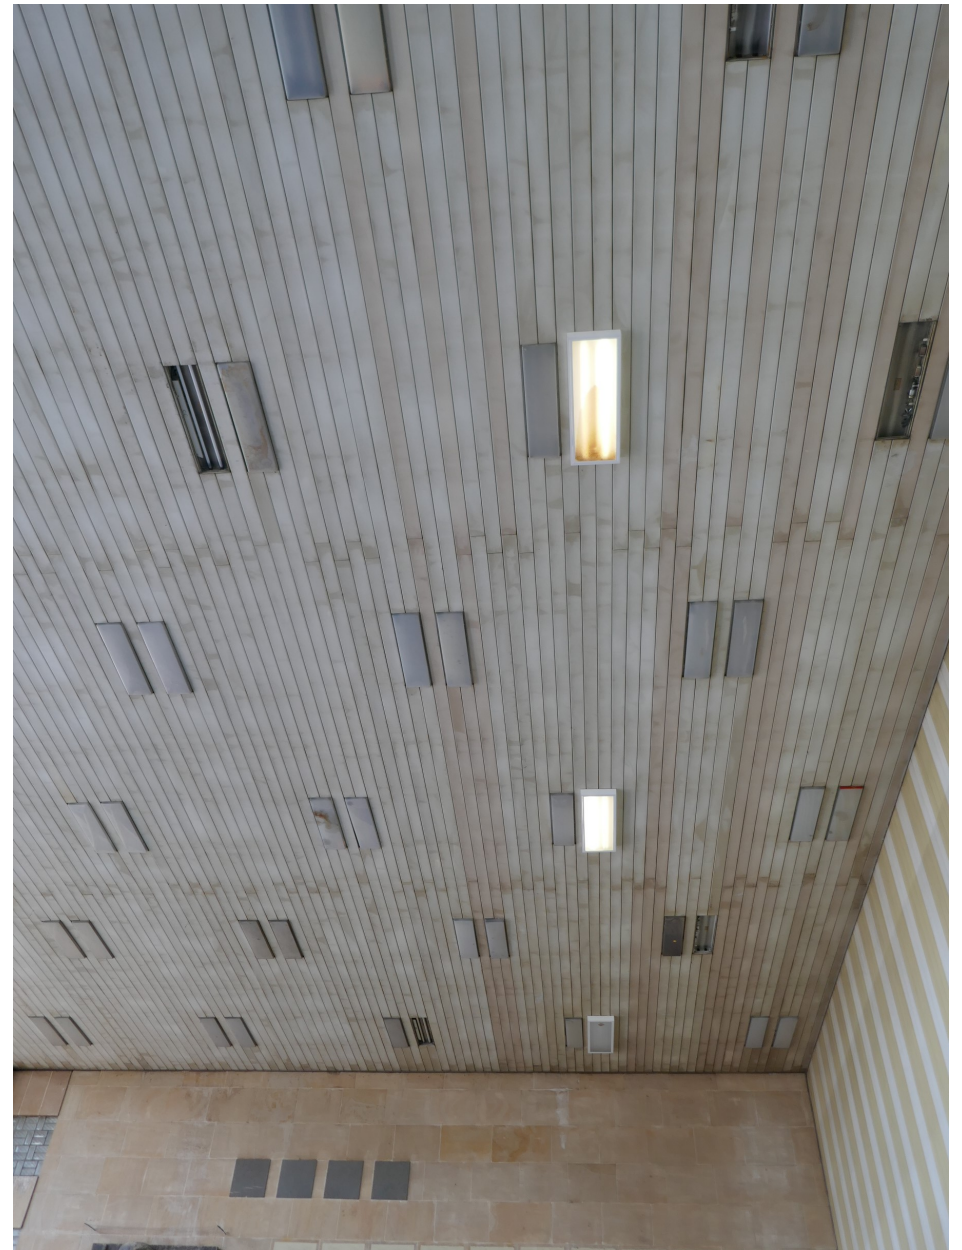
Část B - odjezdová hala a detaily výtvarného členění obkladu stěn a stropu. Zdroj: foto autoři SHP, červen 2023.
