VÝPRAVNÍ BUDOVA ŽELEZNIČNÍ STANICE MOST  
STAVEBNĚHISTORICKÝ PRŮZKUM

# Výpravní budova - Železniční nádraží Most

## STAVEBNĚHISTORICKÝ PRŮZKUM

| <b>Název objektu:</b> | Výpravní budova železniční stanice Most |

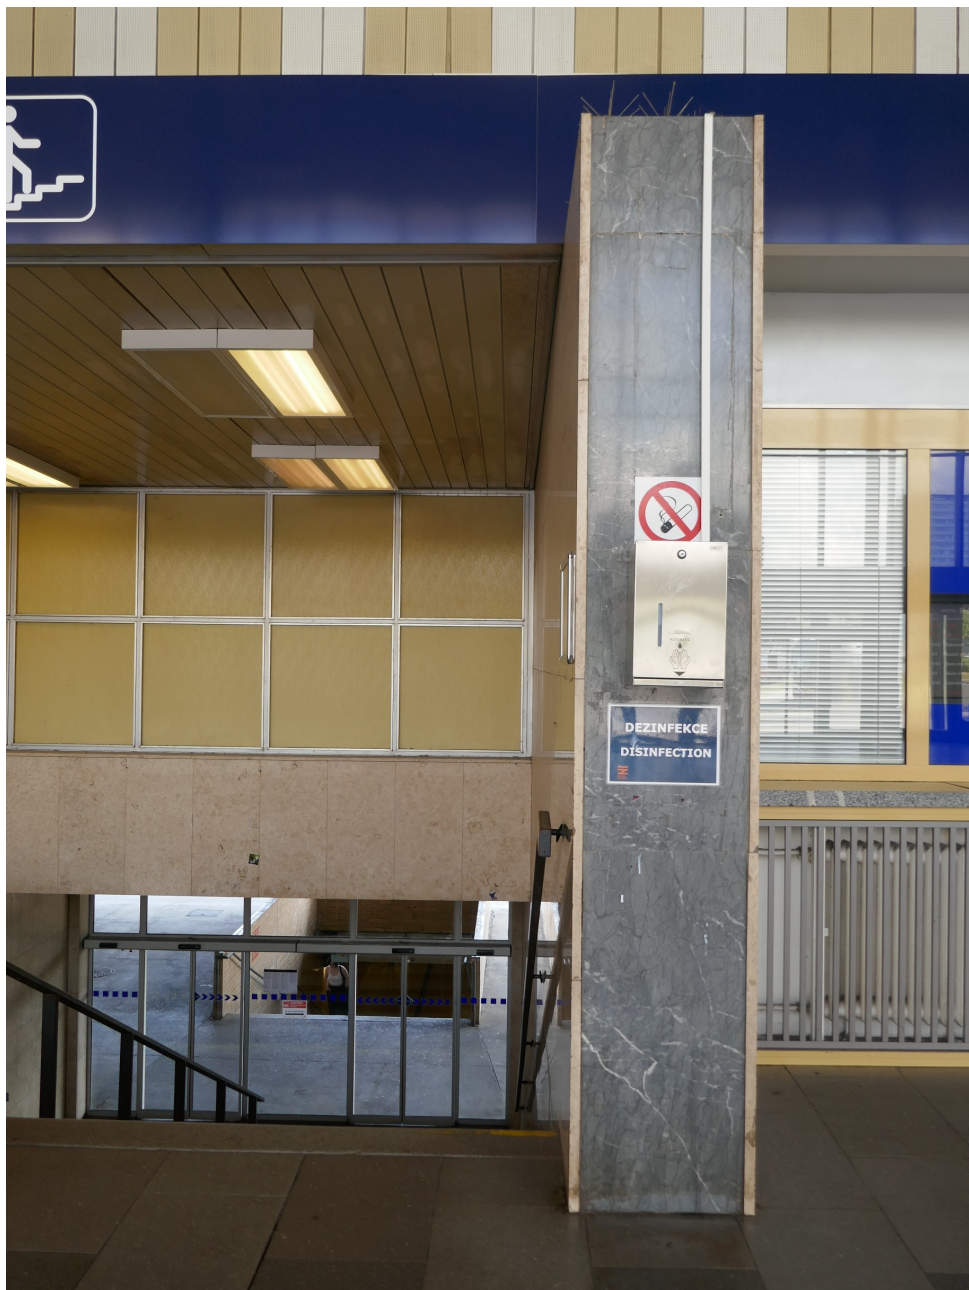
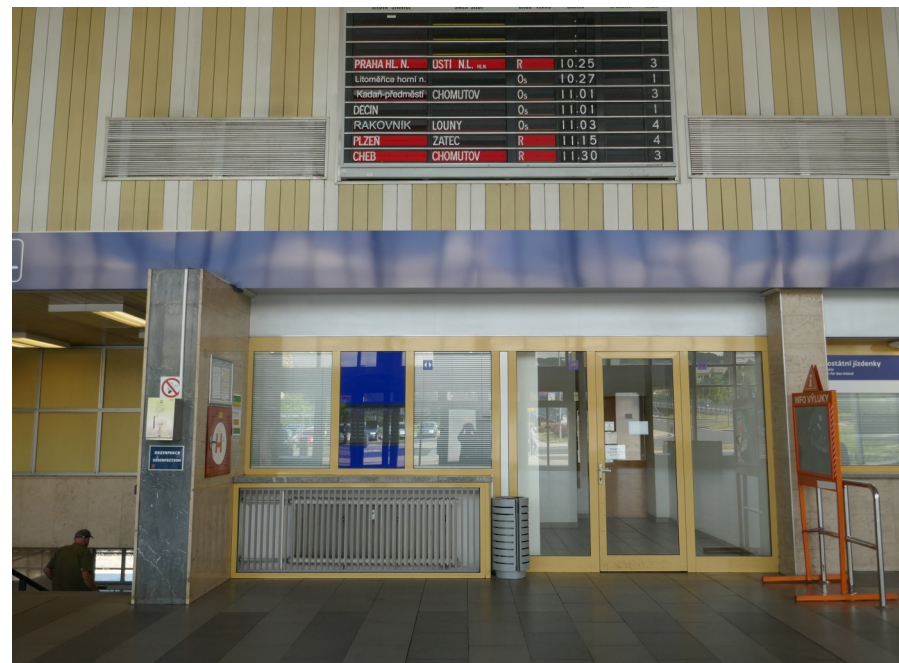
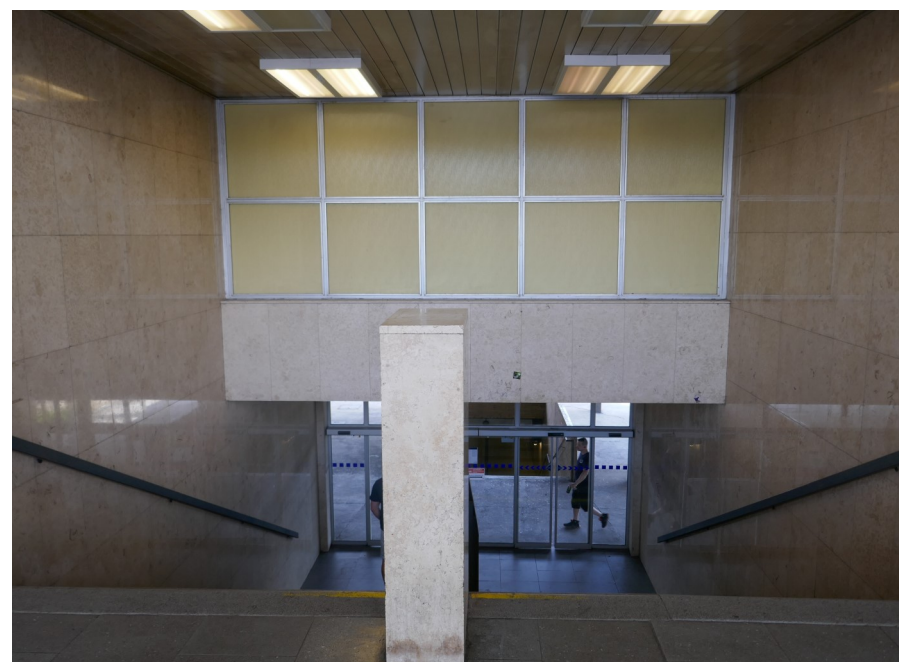
Část B - odjezdová hala a detaily výtvarného členění obkladu a průchod se prosklenou stěnou.  
Zdroj: foto autoři SHP, červen 2023.

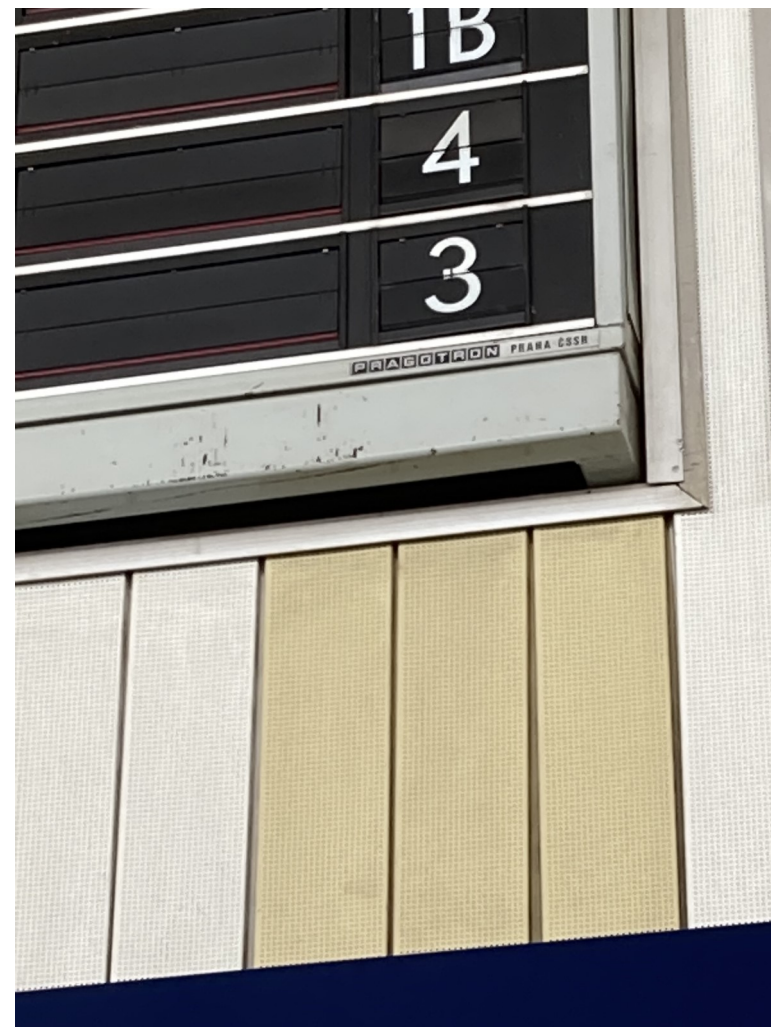
Část B - odjezdová hala a detaily informační tabule Pragotron.  
Zdroj: foto autoři SHP, červen 2023.

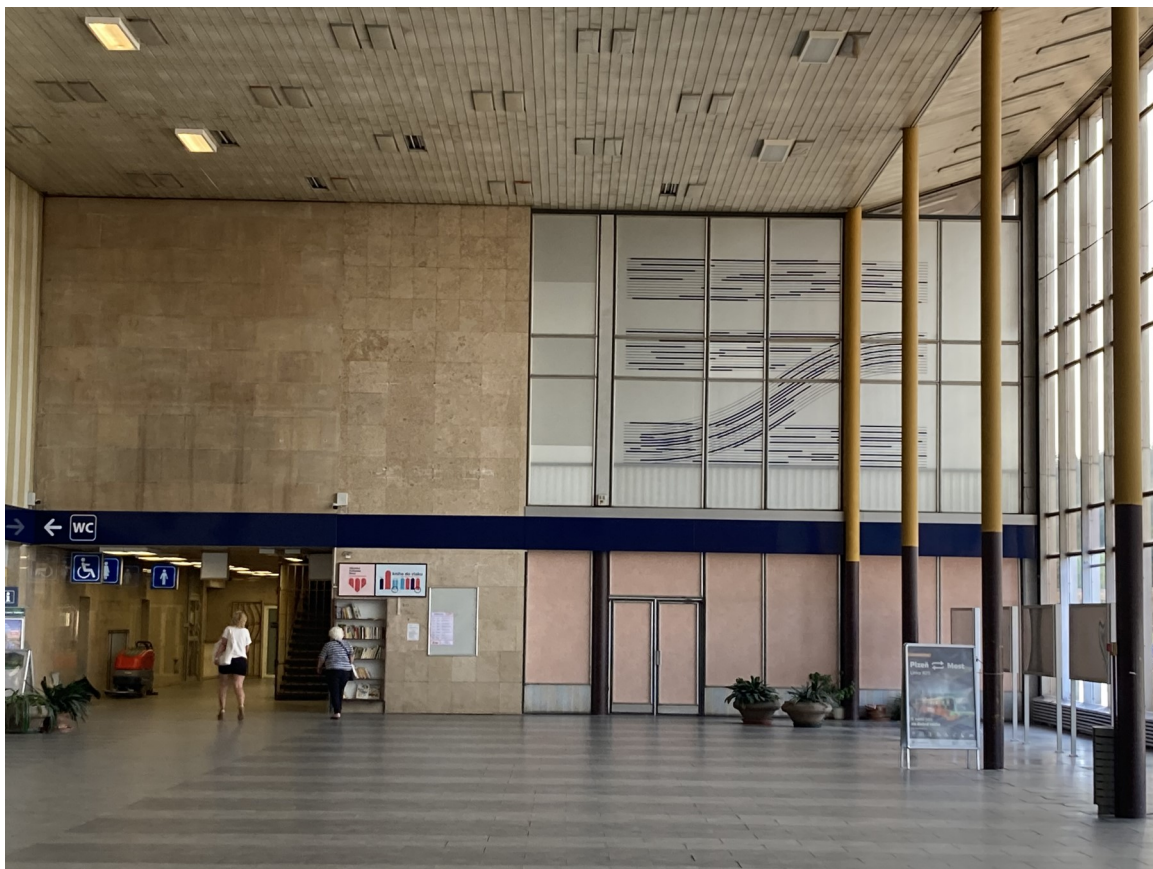
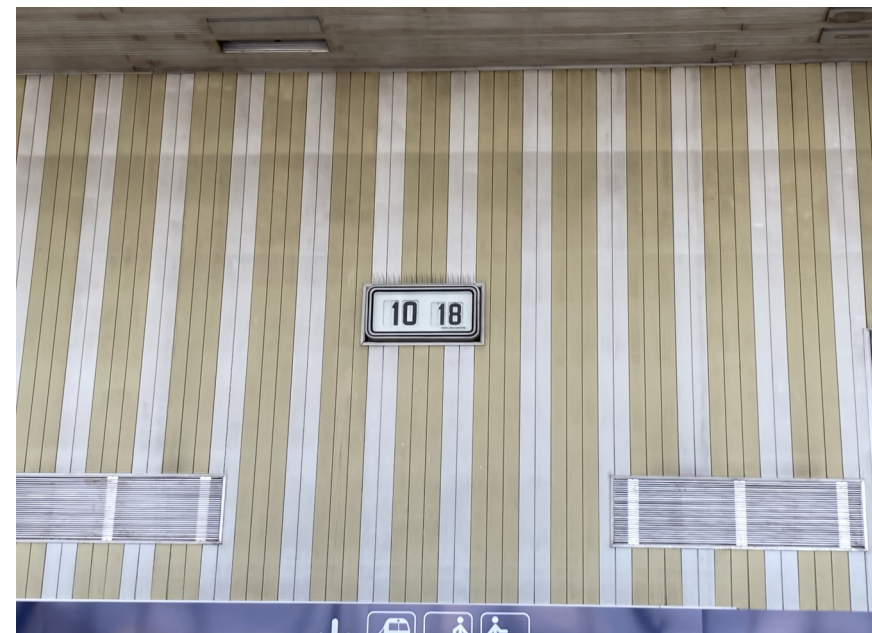
Část B - odjezdová hala a detaily výtvarného členění obkladu. Průchod do části A.  
Zdroj: foto autoři SHP, červen 2023.

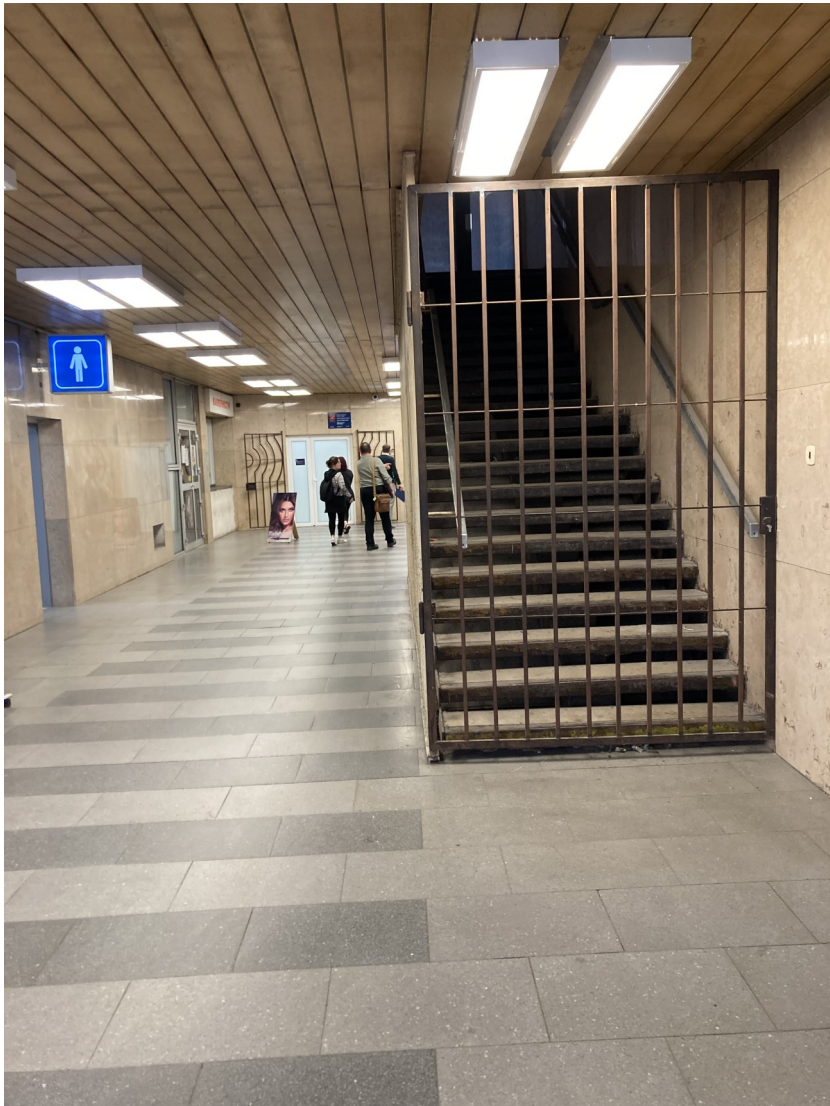
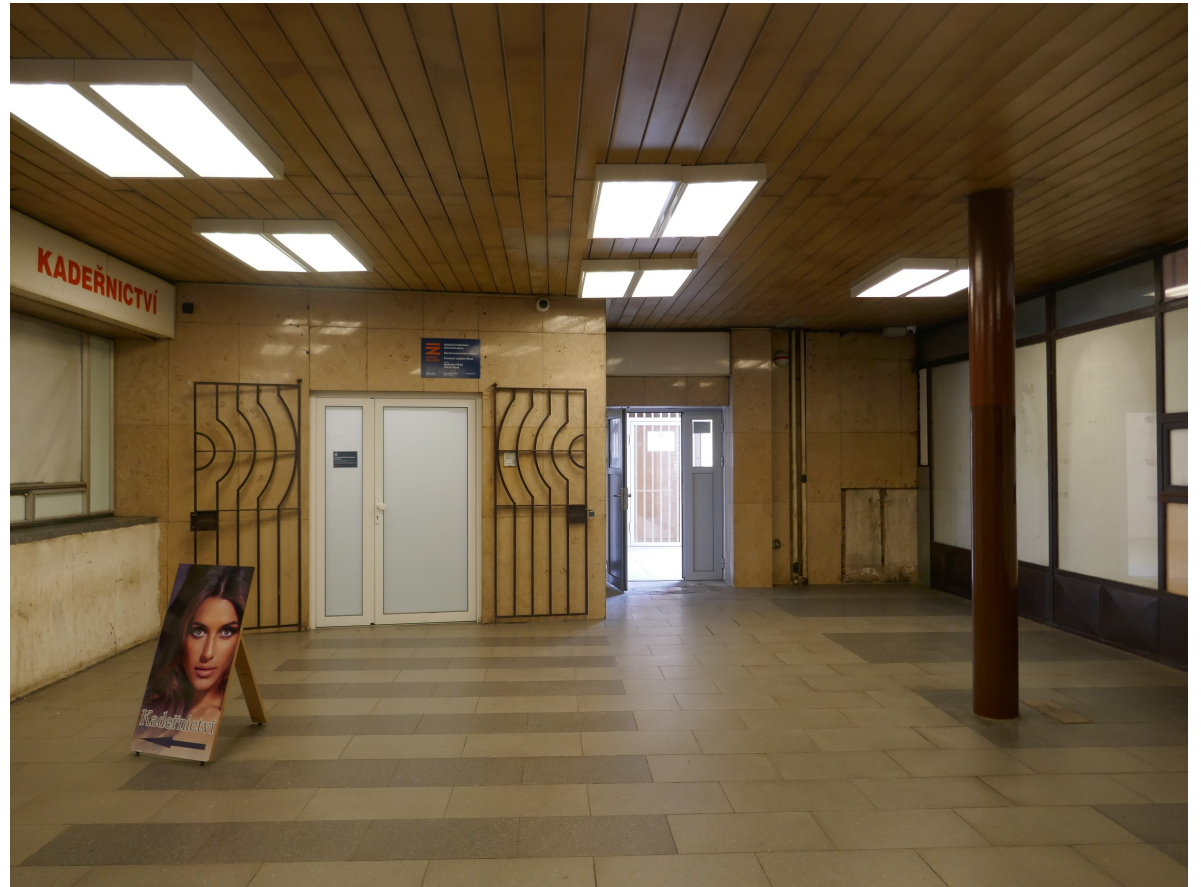
Část A - spojující koridor části A. Zdroj: foto autoři SHP, červen 2023.

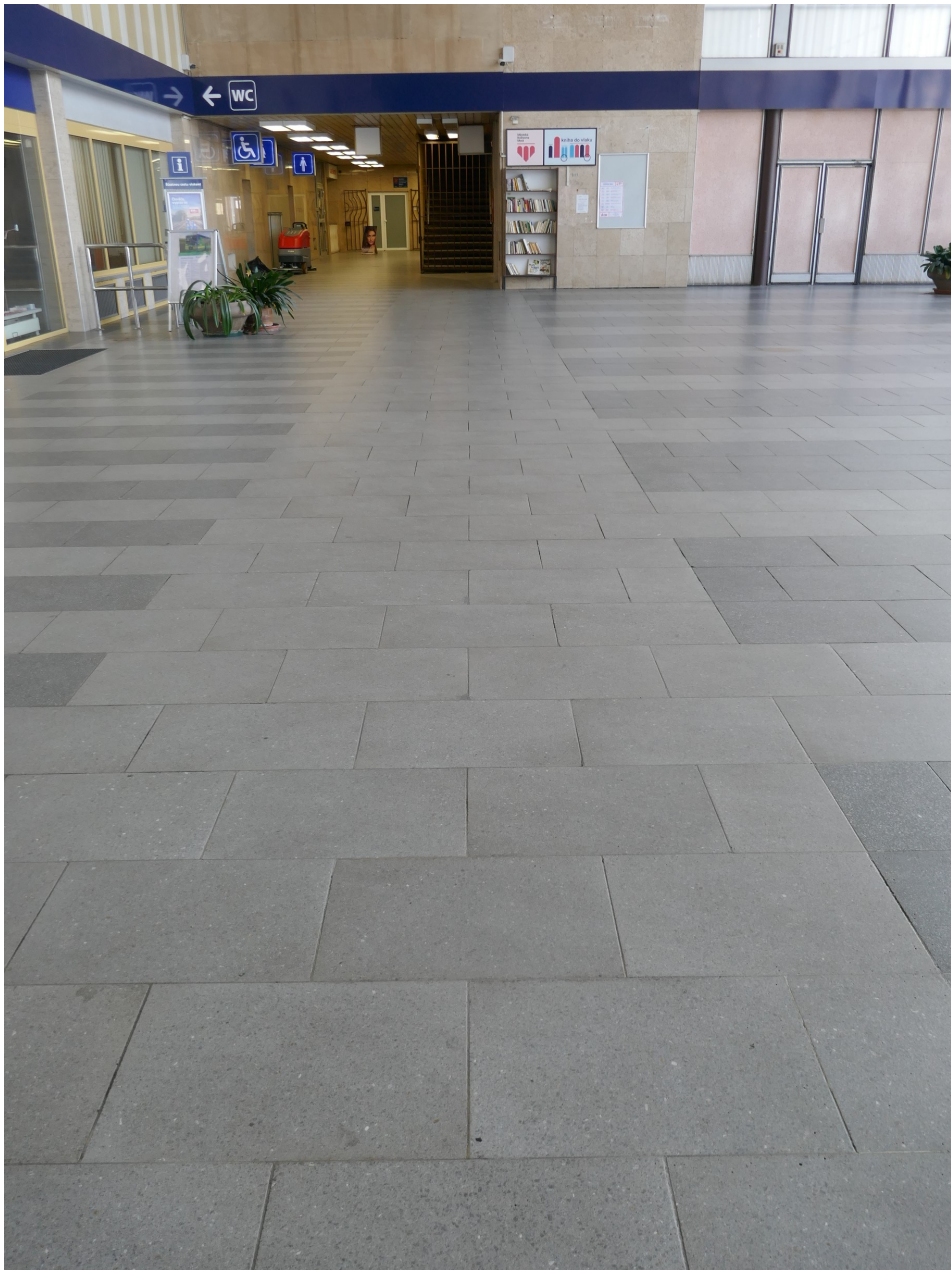
Část B - odjezdová hala a detaily výtvarného členění dlažby a obkladů. Zdroj: foto autoři SHP, červen 2023.

8.7.1 - oprava původního kamenného obkladu stěn a kamenných dlažeb (oprava poškozených částí).

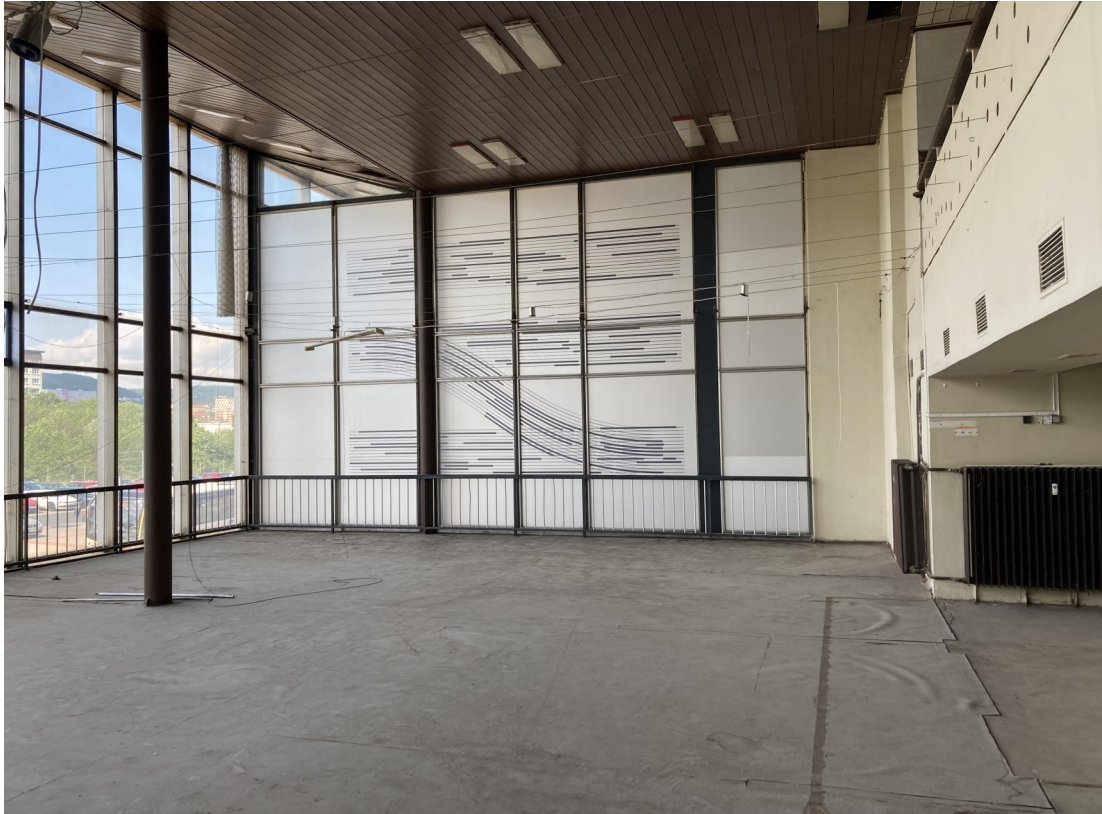
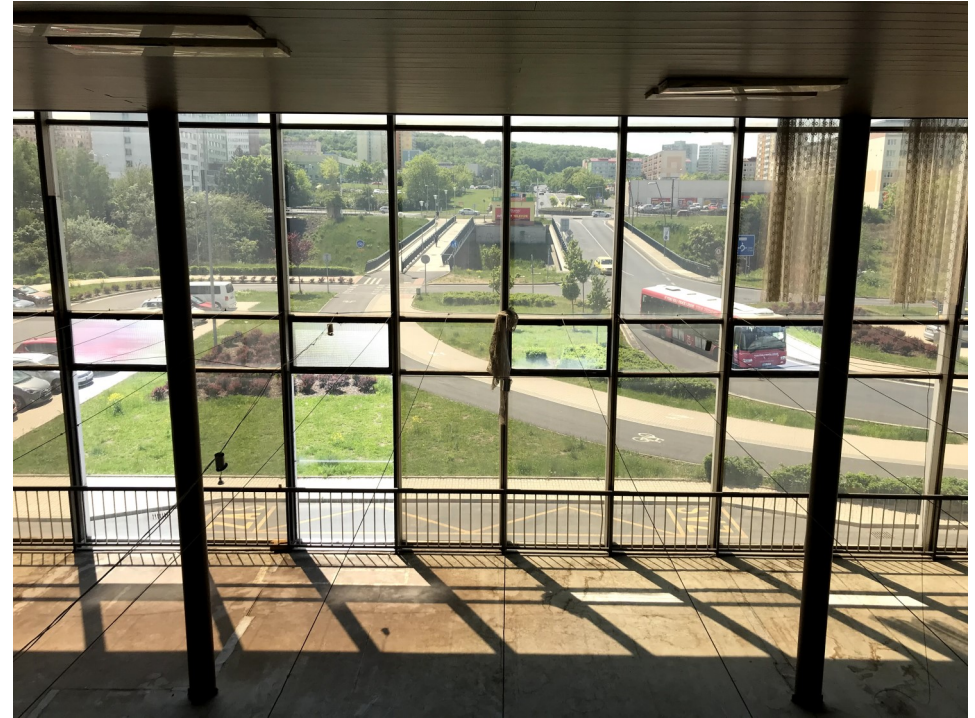
Část A - jihovýchodní konec s bývalým restauračním provozem. Zdroj: foto autoři SHP, červen 2023 (vlevo) a SŽ, nedatováno (vpravo).

8.7.6 - zachování průhledu mezi halou a původní restaurací, a to i v případě změny funkčního využití této části objektu, včetně dořešení plochy navazující plné stěny (především zabránění umísťování velkoplošných reklamních nosičů, a to v celém prostoru haly).

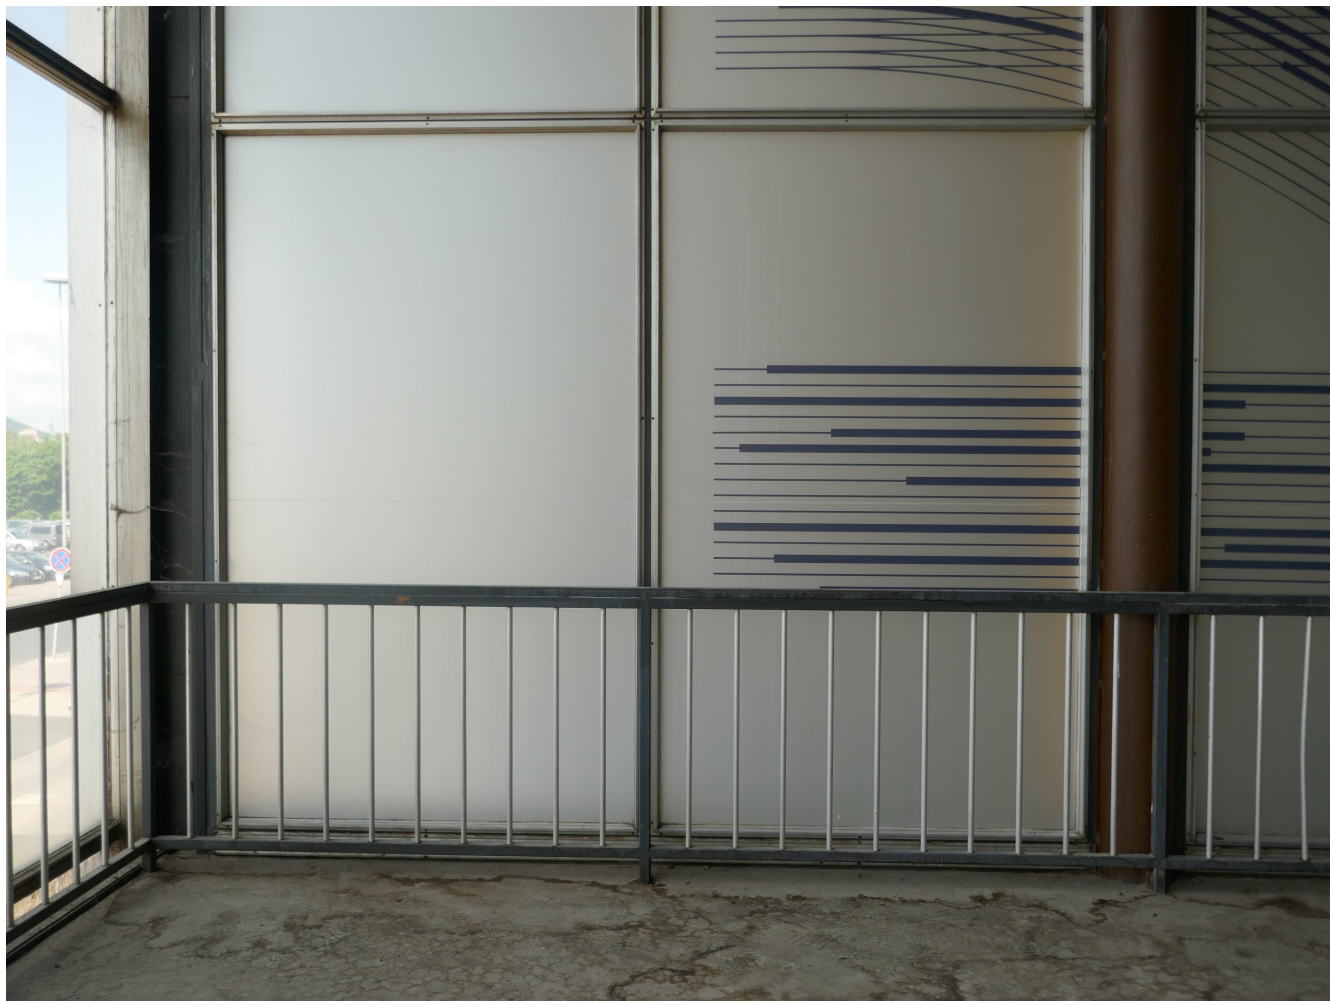
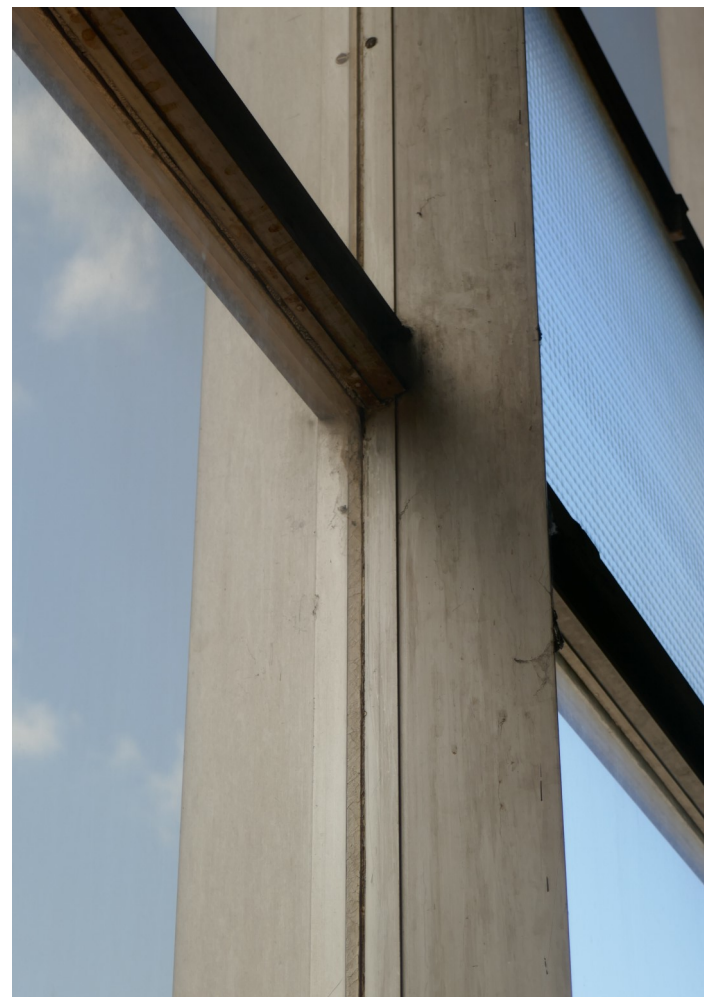
Část A - jihovýchodní konec s bývalým restauračním provozem. Detaily. Zdroj: foto autoři SHP, červen 2023.

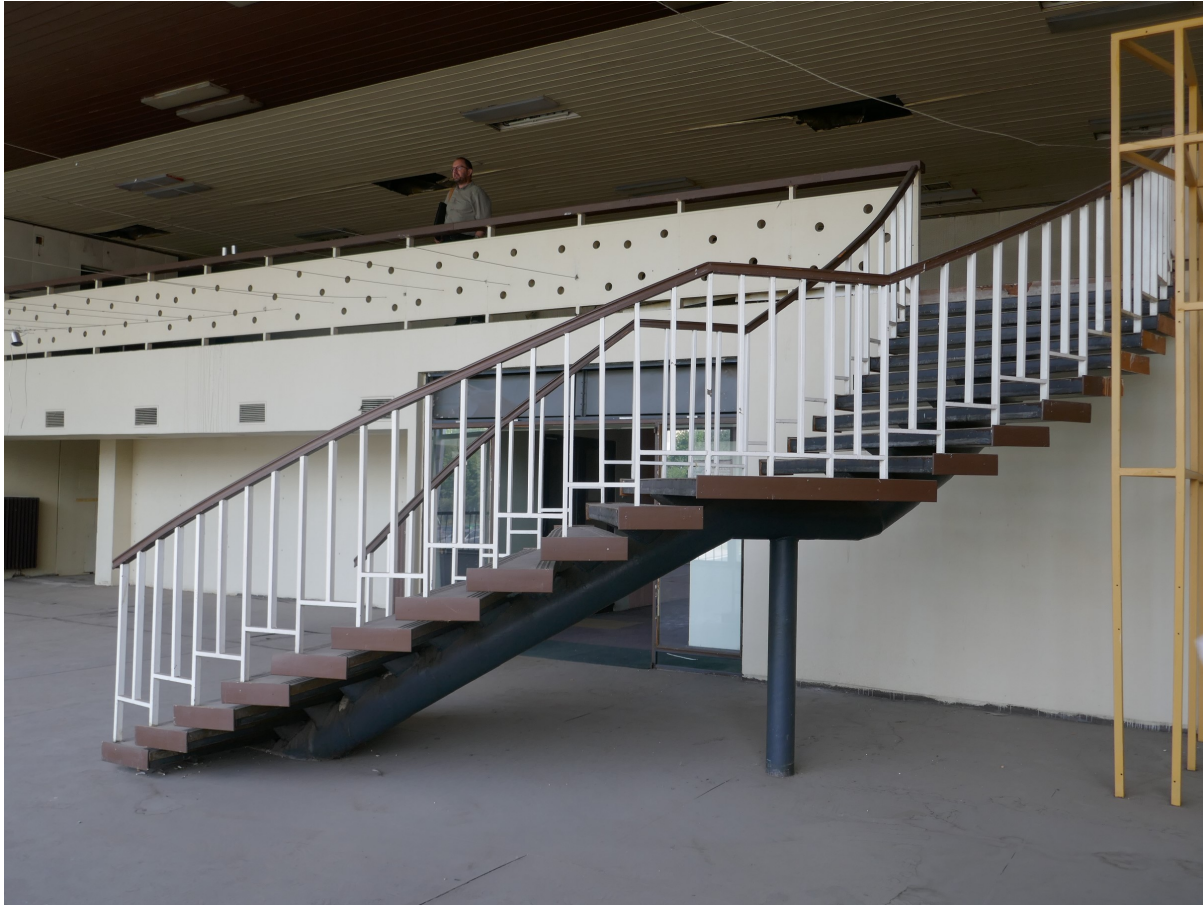
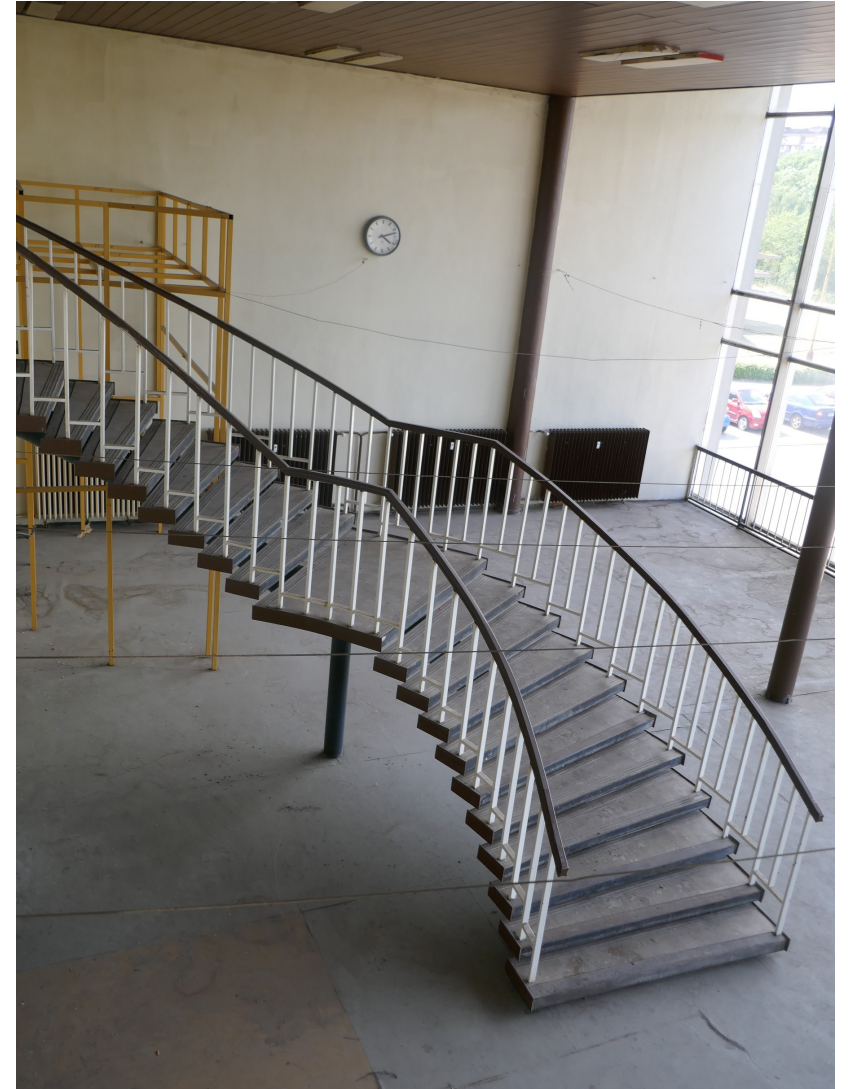
Část A - jihovýchodní konec s bývalým restauračním provozem. Detail točitých schodů a zábradlí. Zdroj: foto autoři SHP, červen 2023.

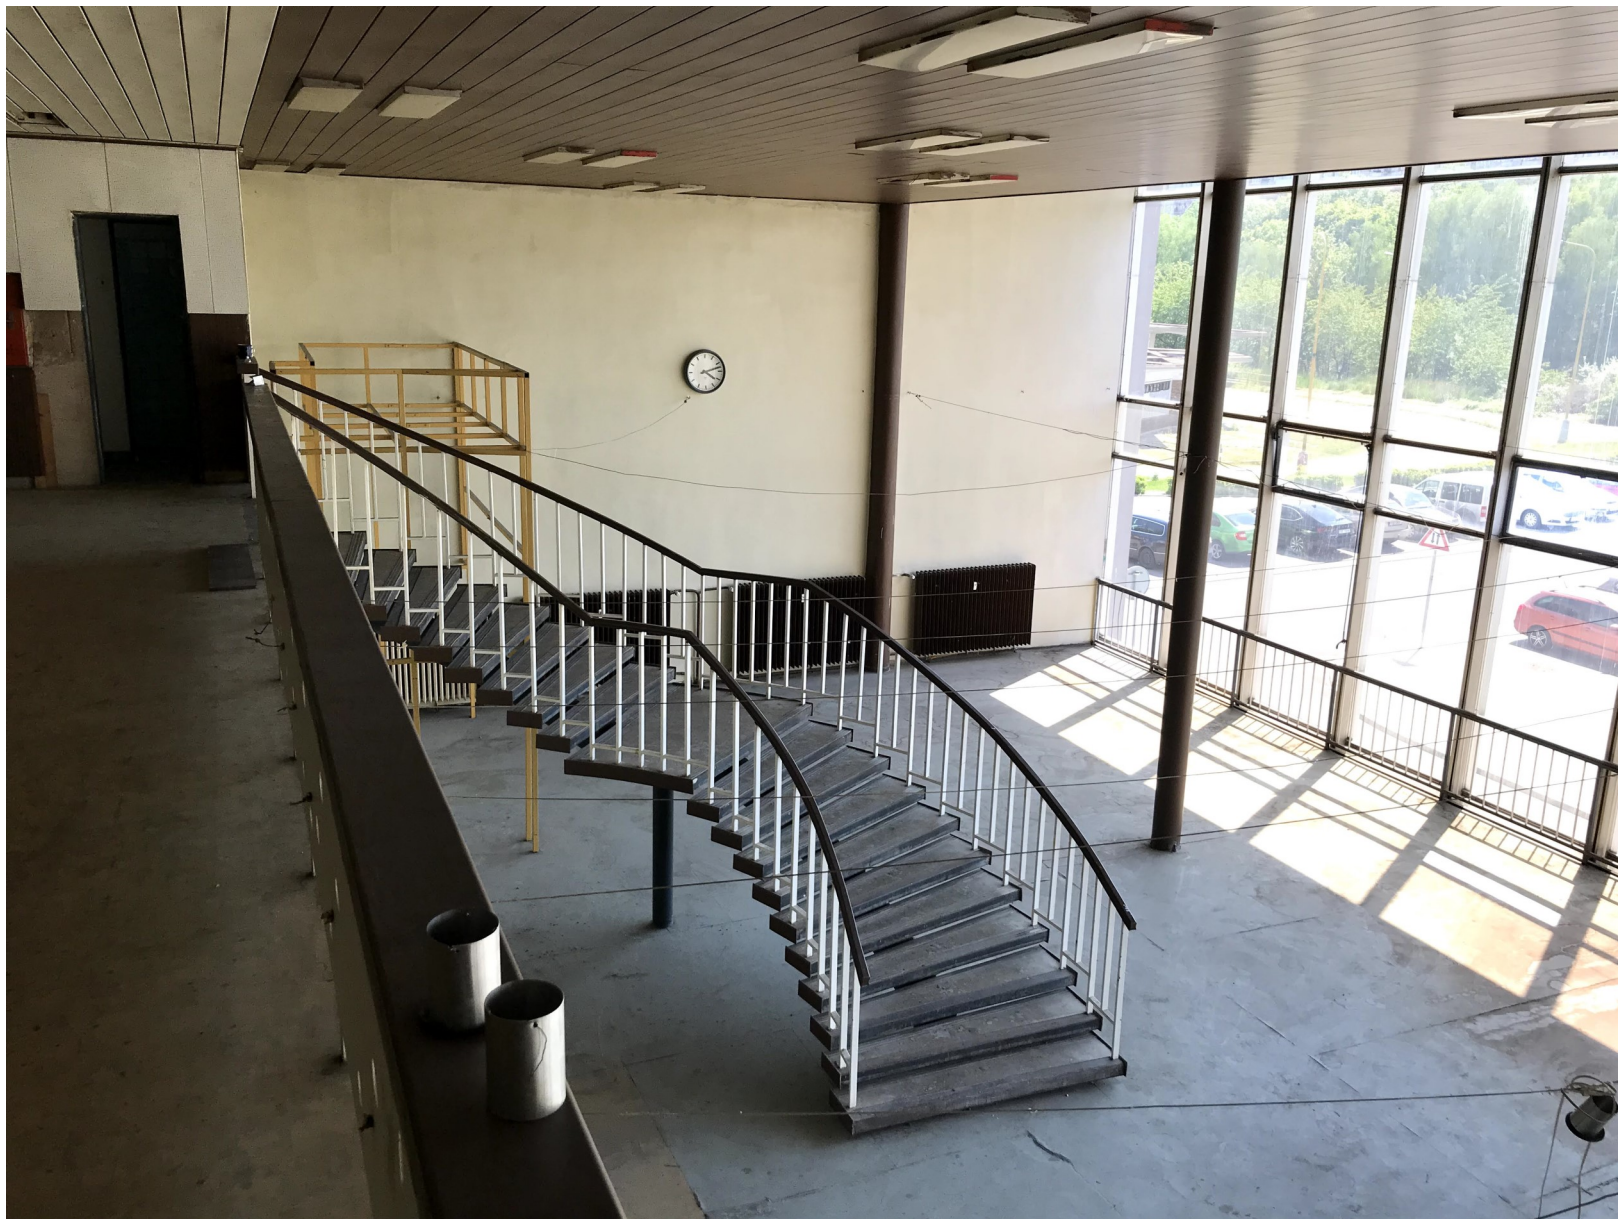
Část A - schody v bývalém restauračním provozu. Zdroj: SŽ, nedatováno.

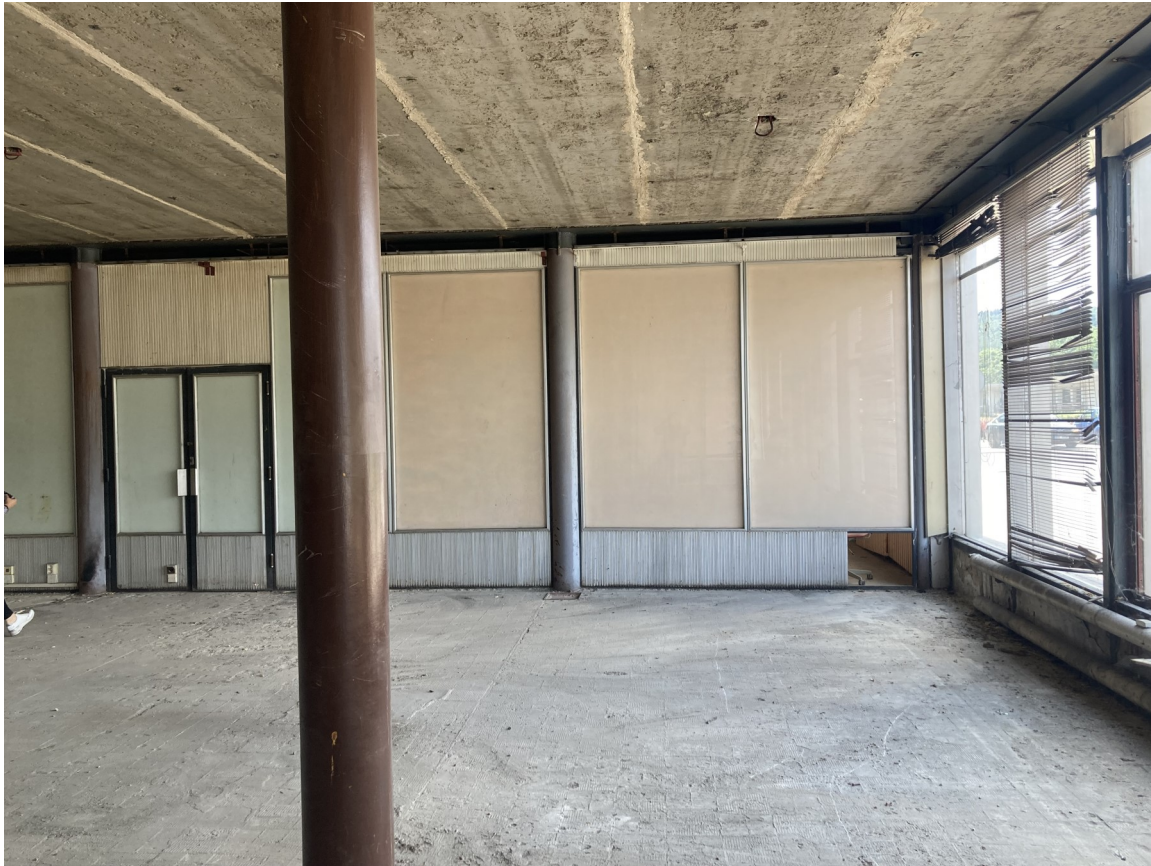
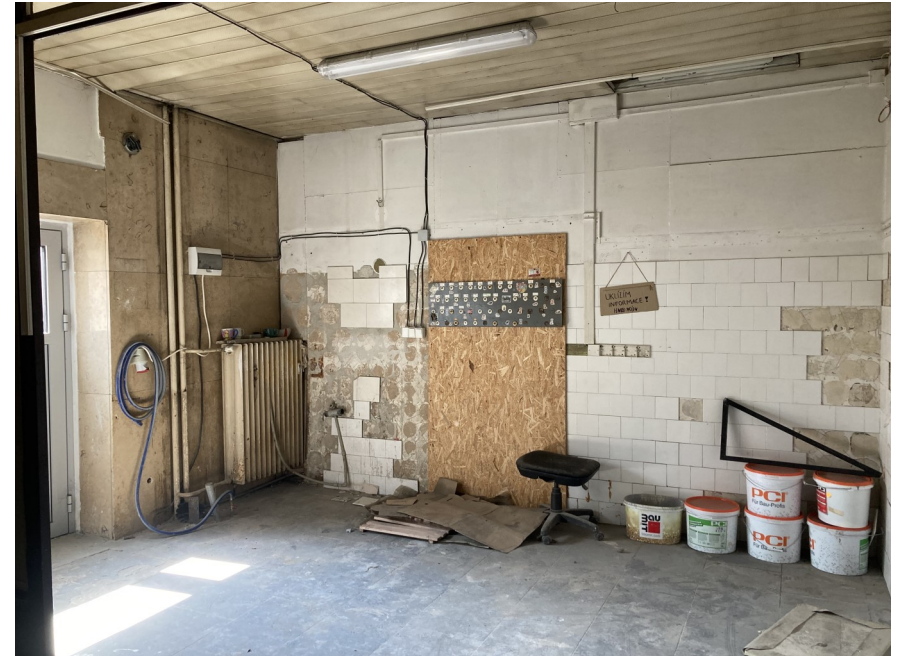
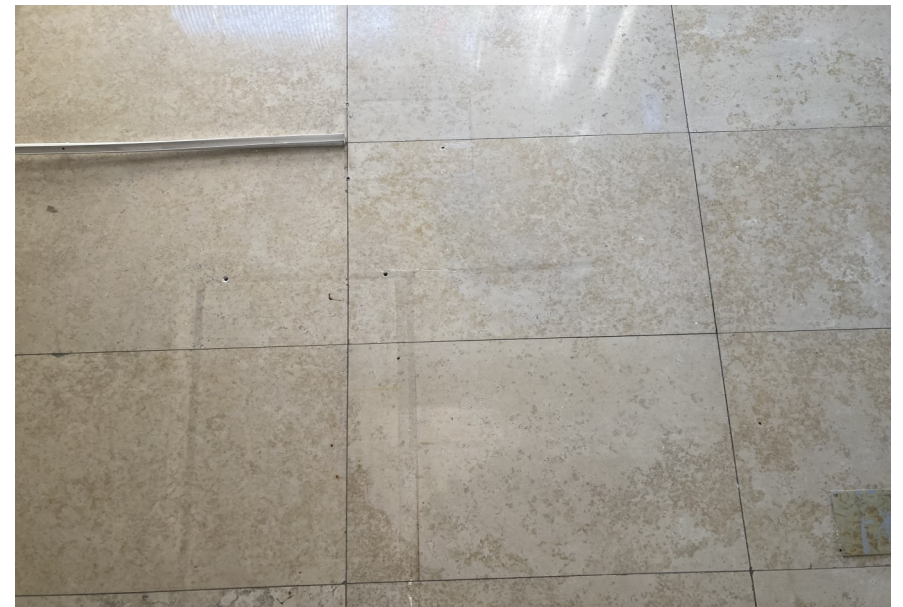
Část A - jihovýchodní konec s bývalým bufetem a čekárnou ČSAD. Detaily dlažeb a obkladů.  
Zdroj: foto autoři SHP, červen 2023.

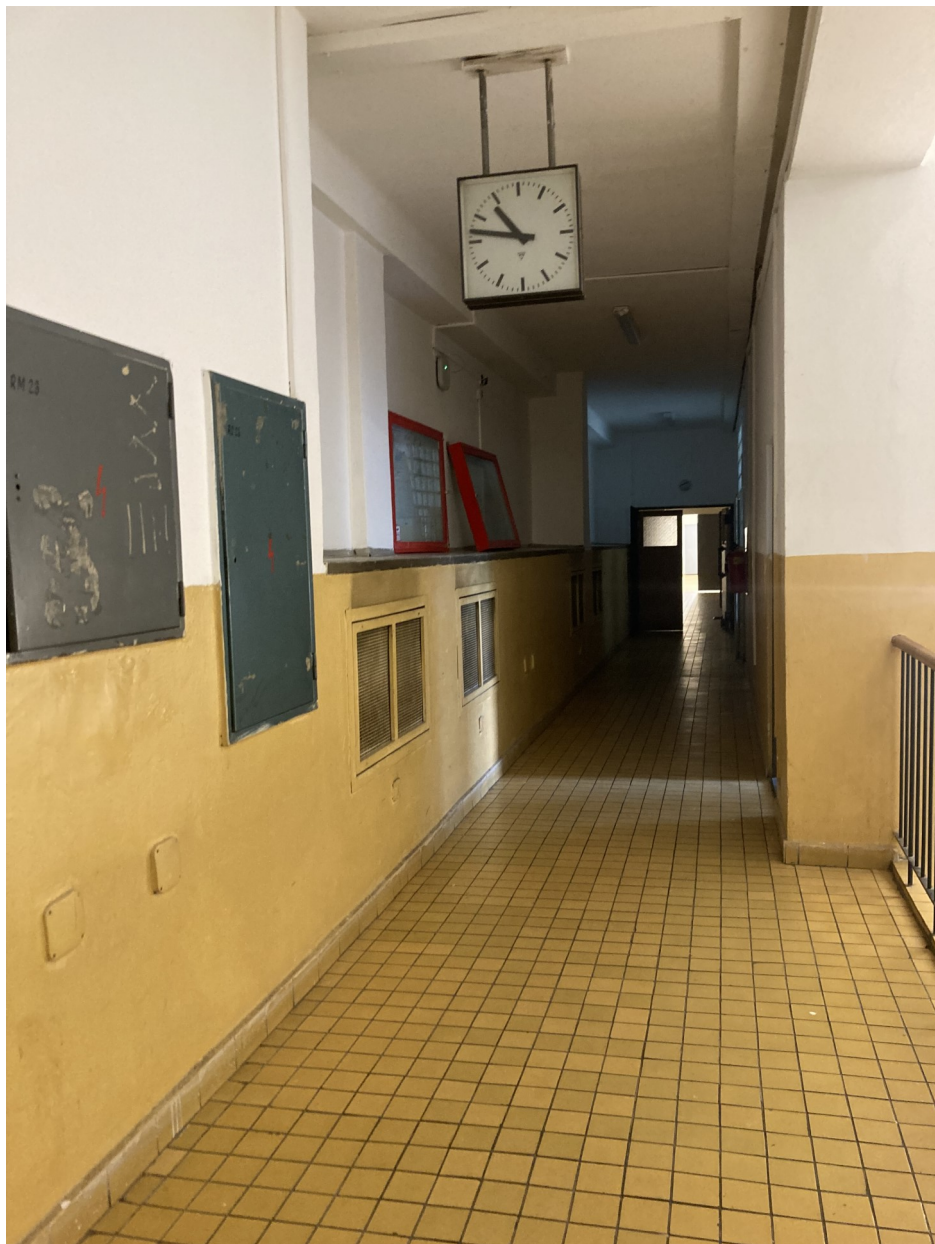
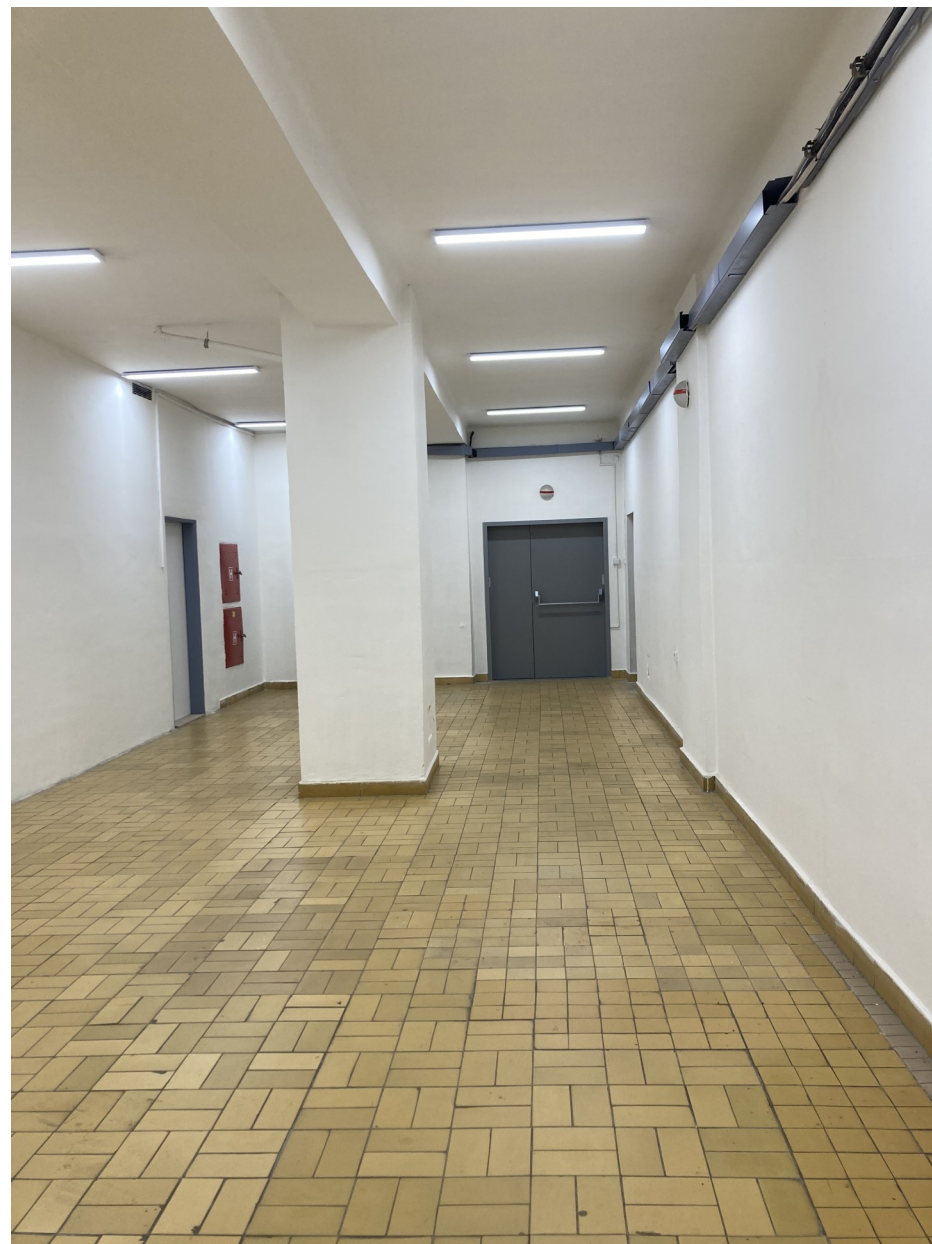
Spojovací budova mezi částmi A - D. Detaily povrchů a dlažeb. Zdroj: foto autoři SHP, červen 2023.

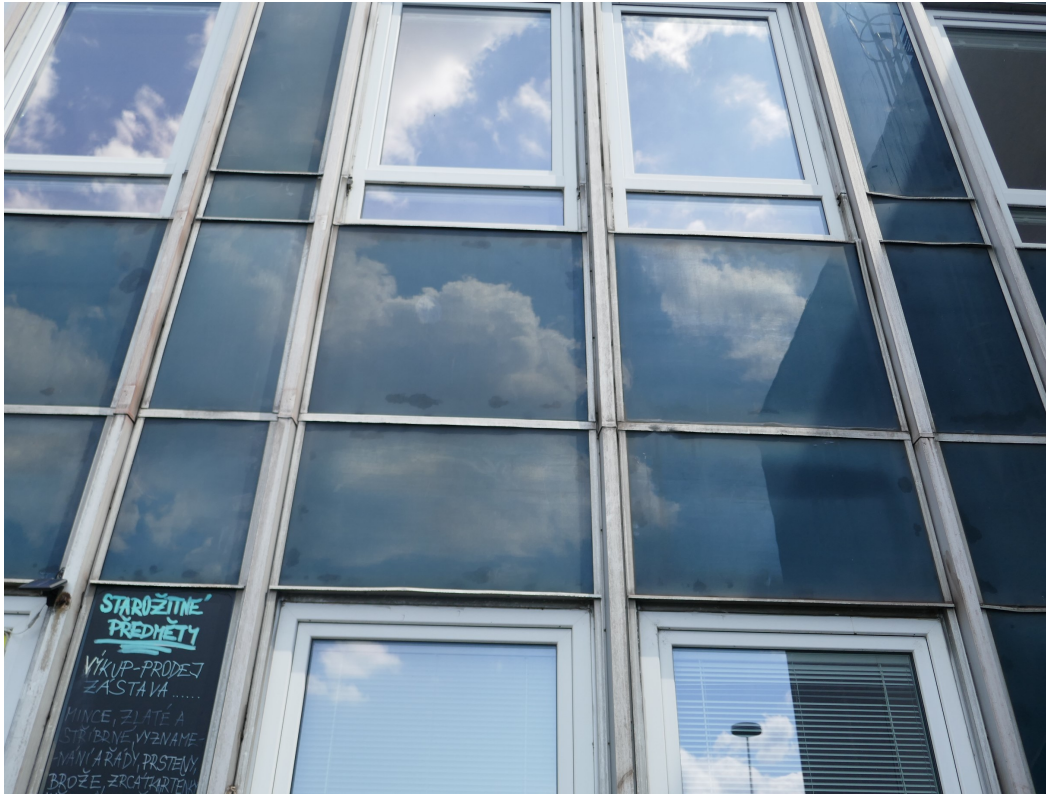
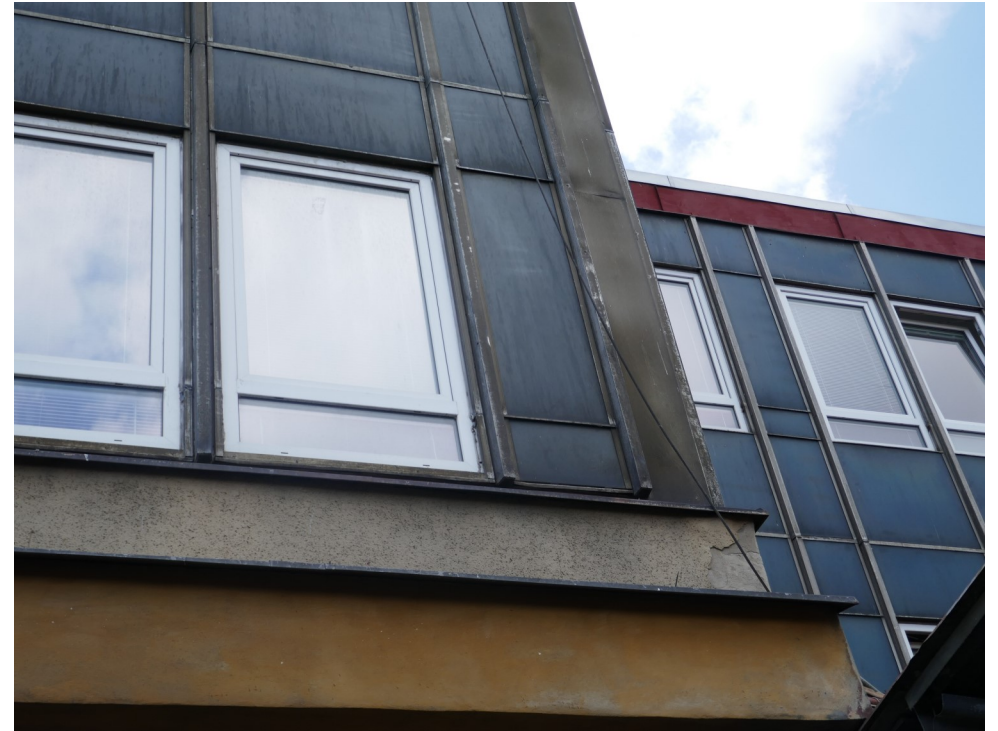
Část C - výšková budova. Detail fasády. Zdroj: foto autoři SHP, červen 2023.
