VÝPRAVNÍ BUDOVA ŽELEZNIČNÍ STANICE MOST  
STAVEBNĚHISTORICKÝ PRŮZKUM

# Výpravní budova - Železniční nádraží Most

## STAVEBNĚHISTORICKÝ PRŮZKUM

| <b>Název objektu:</b> | Výpravní budova železniční stanice Most |

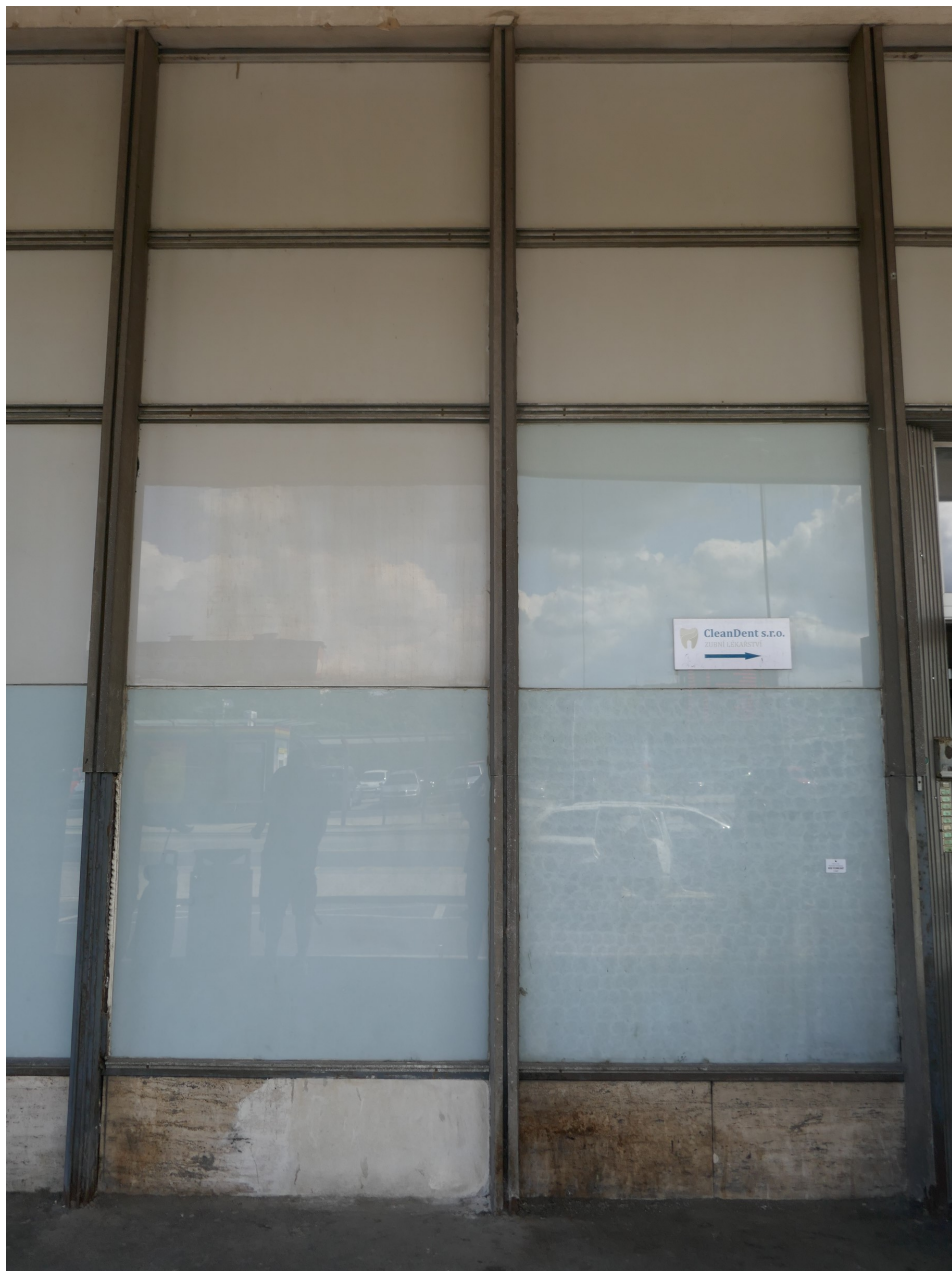
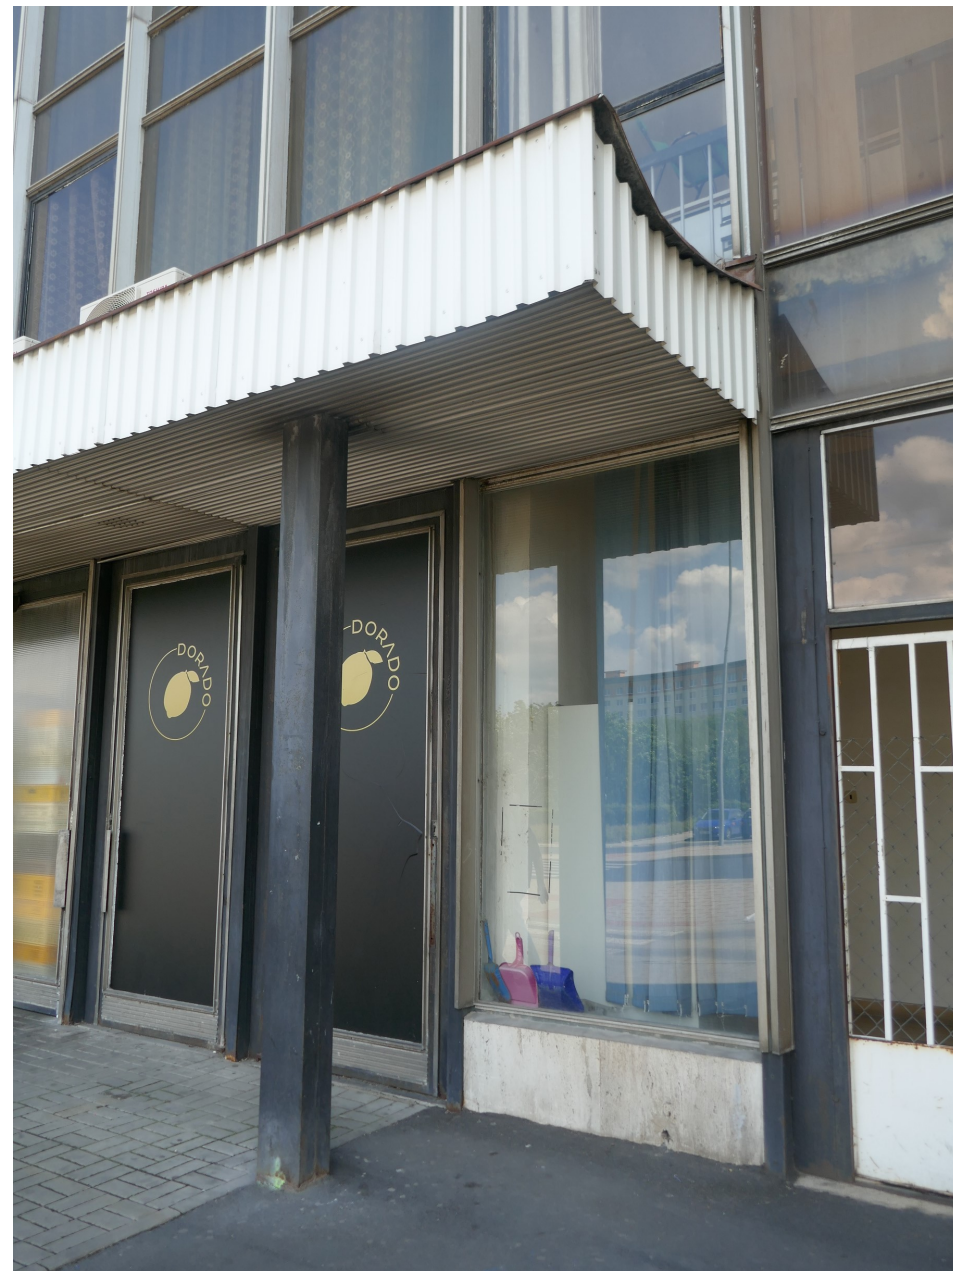
Část C - výšková budova. Detaily fasády a parteru. Zdroj: foto autoři SHP, červen 2023.

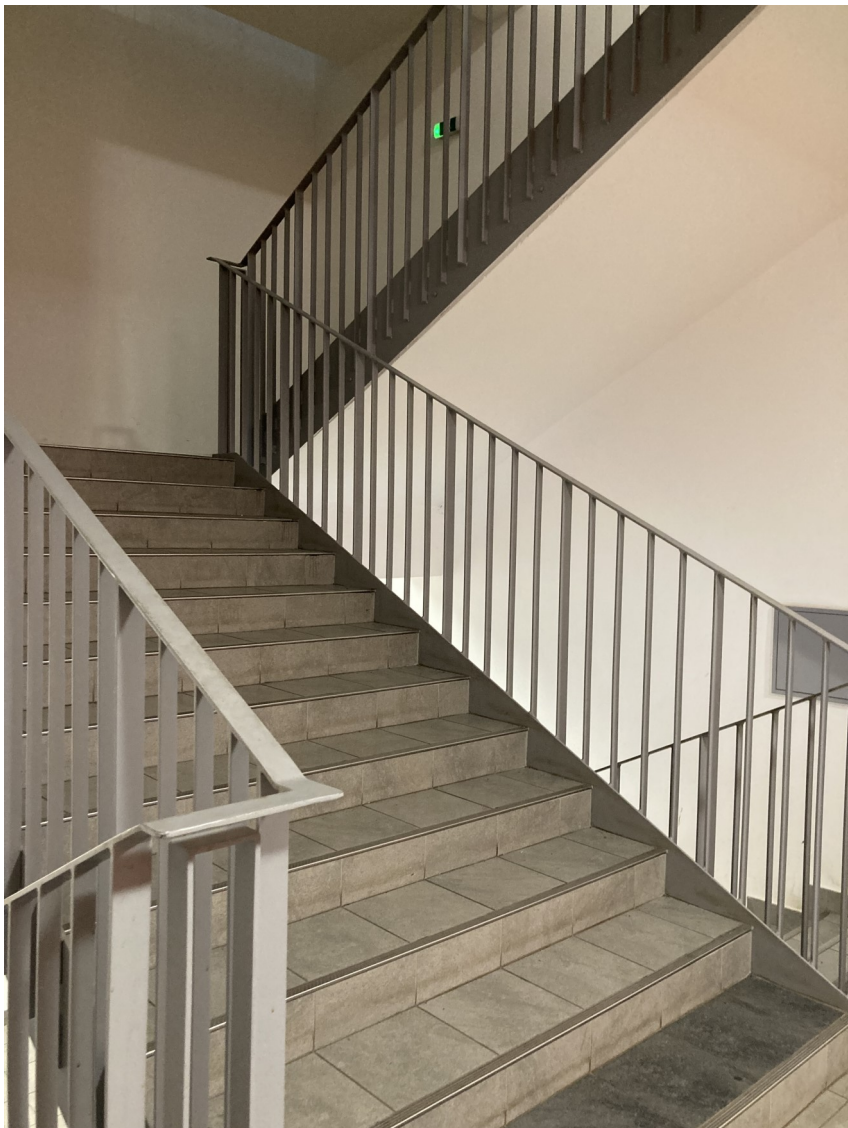
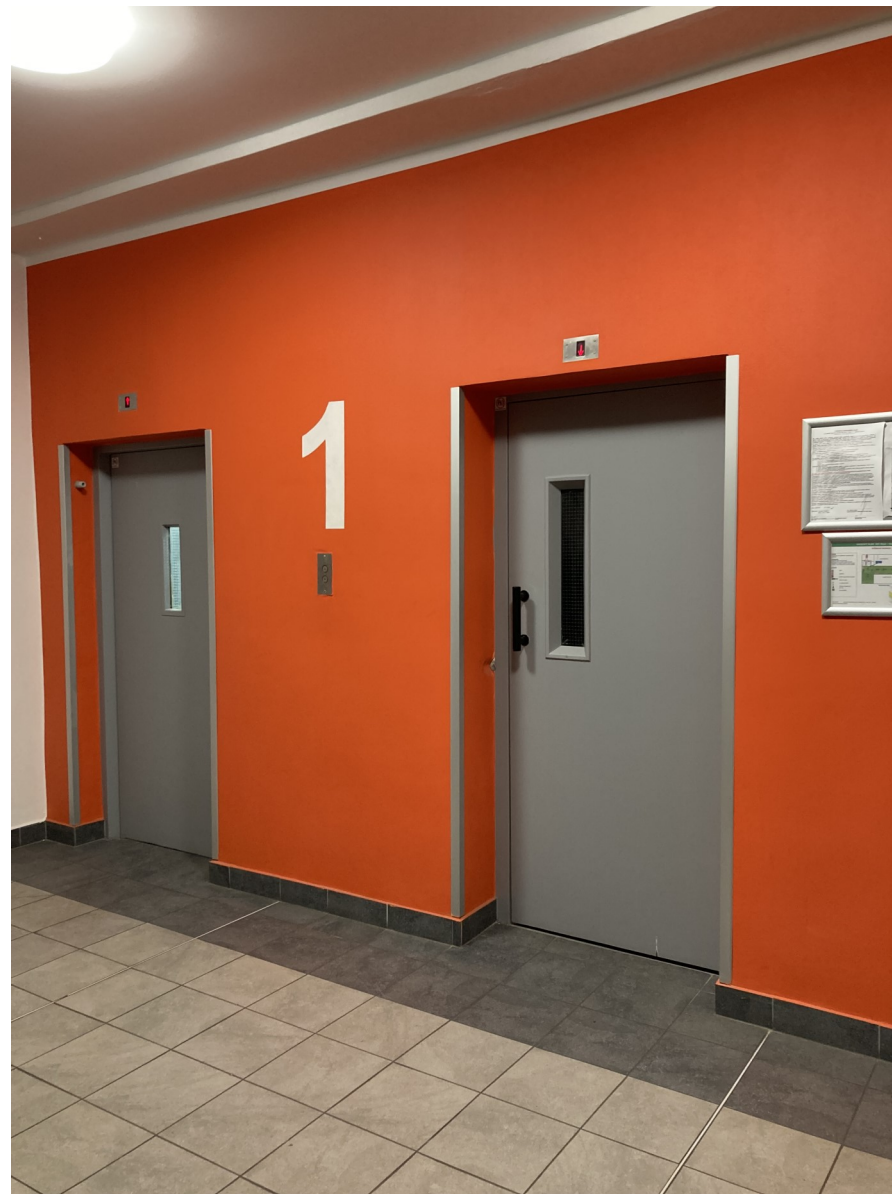
Část C - modernizované komunikační jádro. Zdroj: foto autoři SHP, červen 2023.

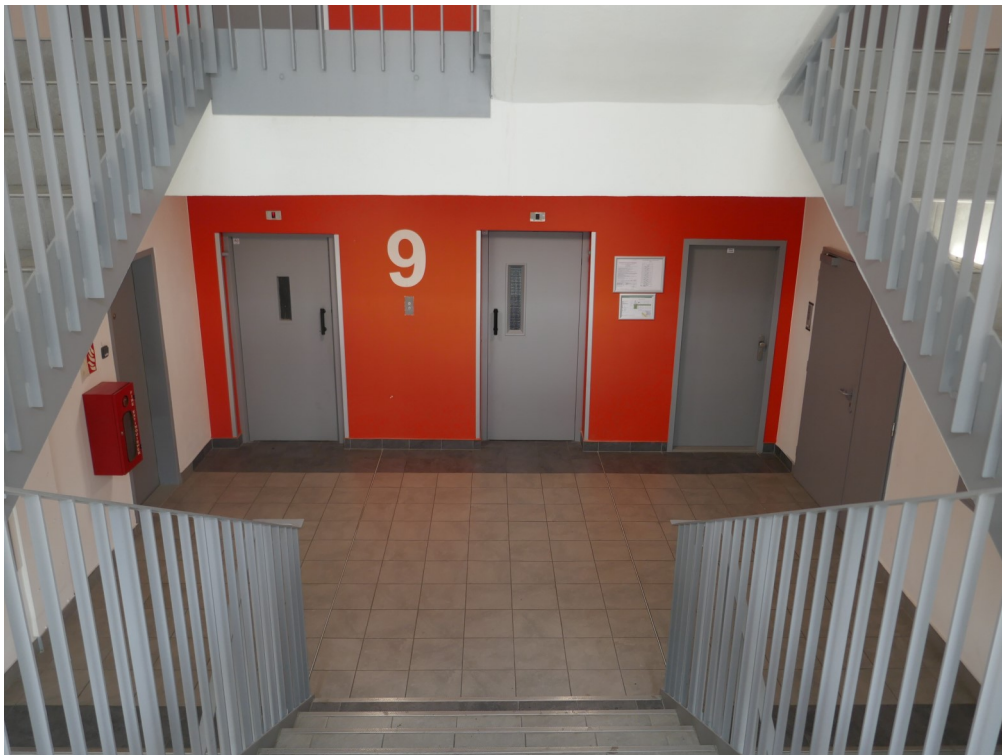
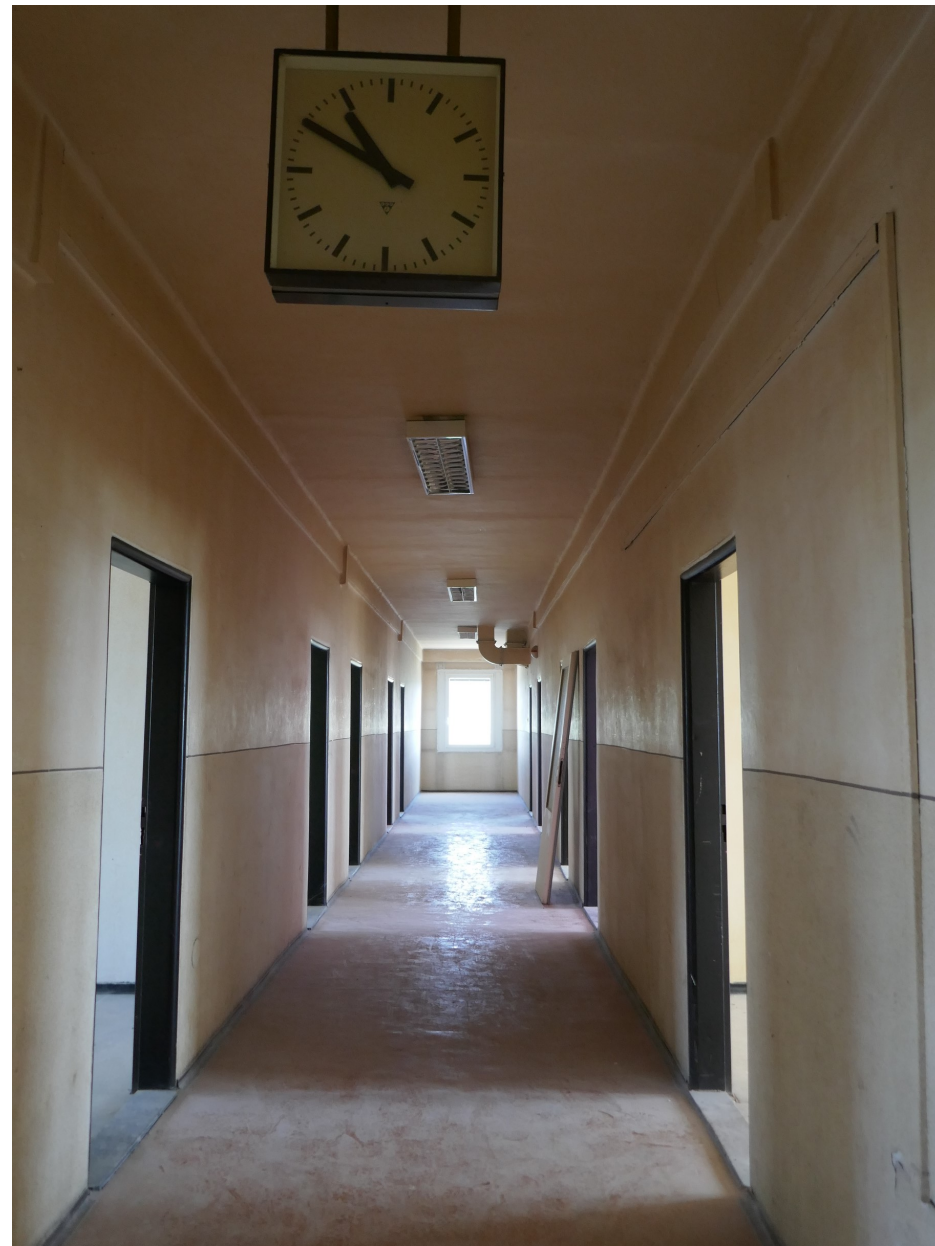
Část C - modernizované komunikační jádro a typické patro před modernizací. Zdroj: foto autoři SHP, červen 2023.

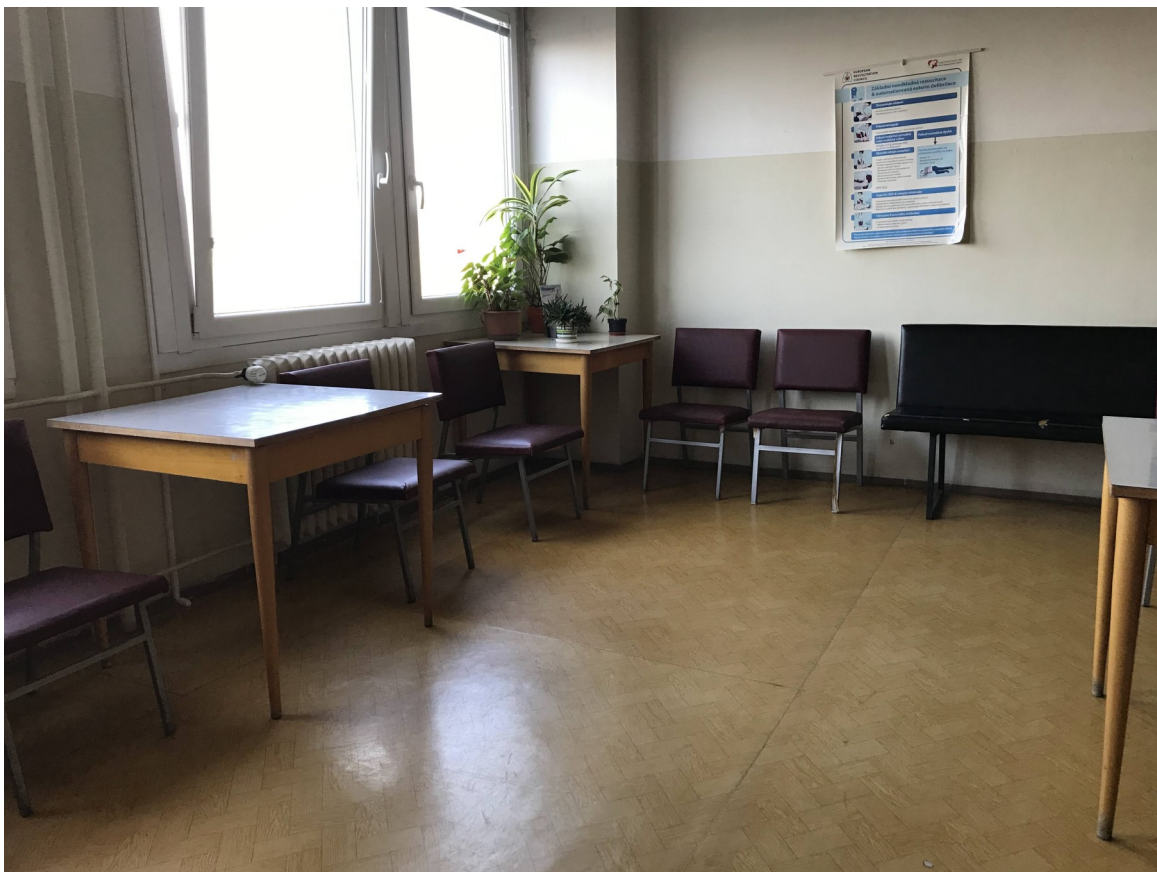
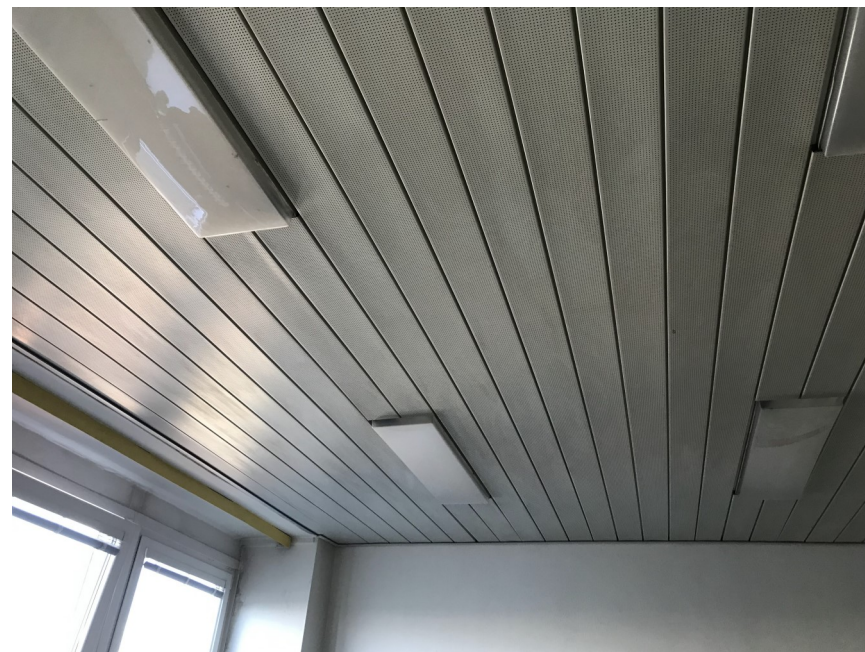
Část C - zdravotní středisko, interiér. Podhledy. Zdroj: foto SŽ.

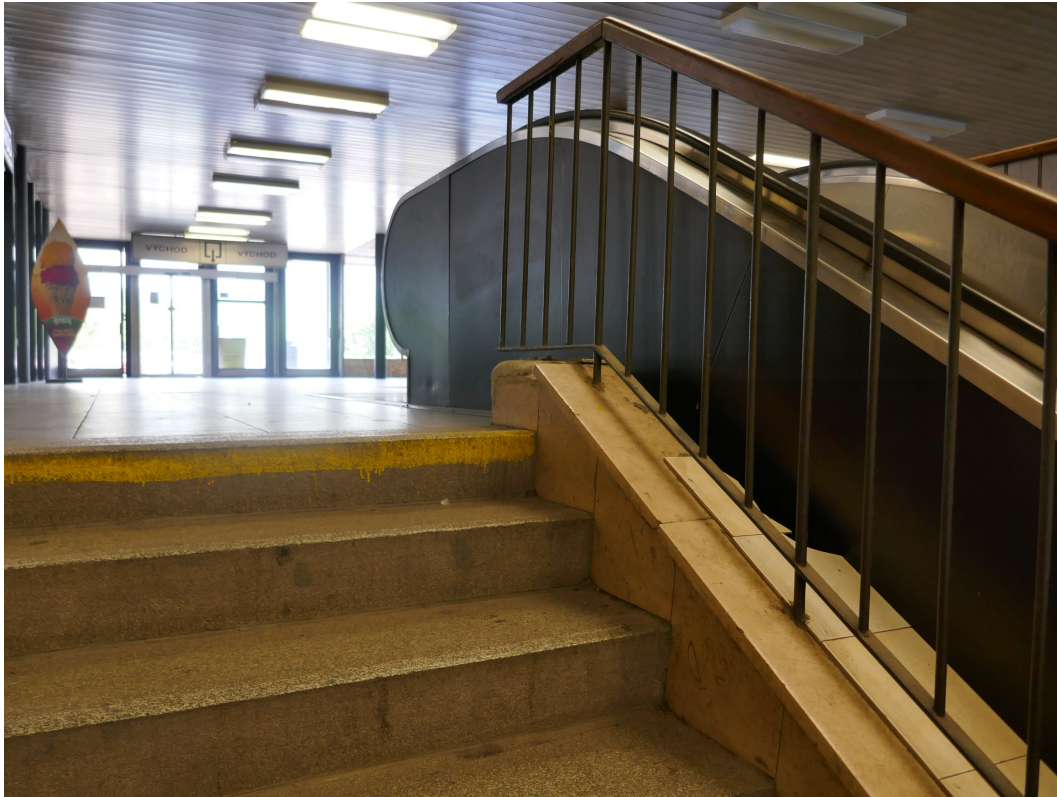
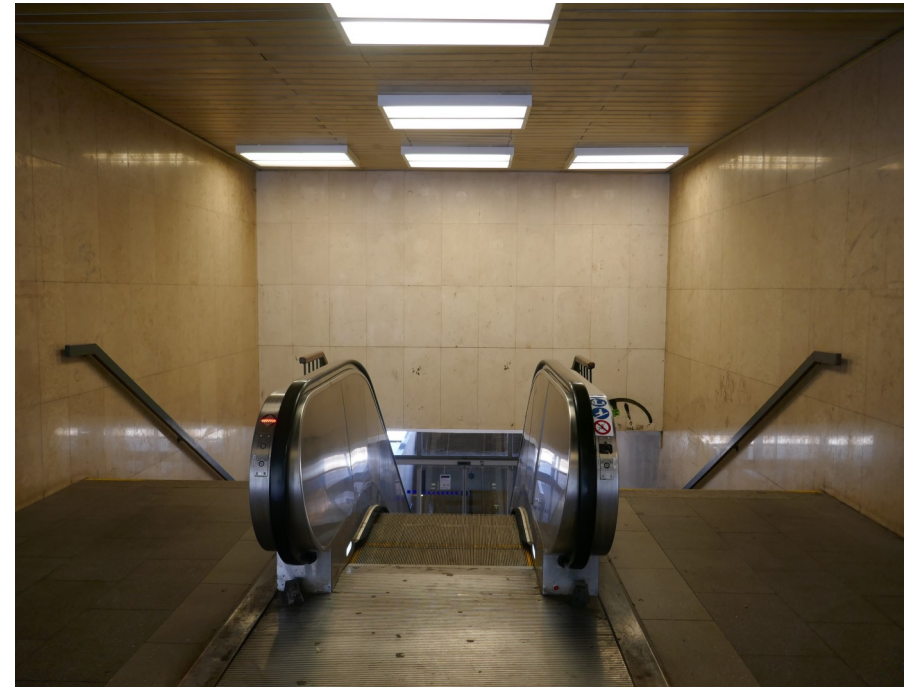
Část D - příjezdová hala, detail schodiště a eskalátoru. Zdroj: foto autoři SHP, červen 2023.
