NOVÝ STAV

KRESLIL	VYPRACOVAL	KONTROLOVAL	Ing. Lukáš BOBEK Projektování a inženýrská činnost IČ: 67240718 Tel: +420 775148939	
Ing. Aleš Palička	Ing. Aleš Palička	Ing. Lukáš BOBEK	FORMÁT	6x44
NÁZEV AKCE:			DATUM	LISTOPAD 2017
Rekonstrukce VB v užst. Bohumín			Č.KOPIE	PROJEKT
Investor: SŽDC,s.o., SON, Dlážďená 1003/7, 110 00 Praha 1			STUPEŇ PD	ČÍSLO VÝKRESU
Místo: k.ú. Nový Bohumín, par.č. 2581, obec: Bohumín			MEŘÍTKO	1: 50
STAVEBNÍ OBJEKT:			1: 50	104
NÁZEV VÝKRESU				
KROV - NOVÝ STAV

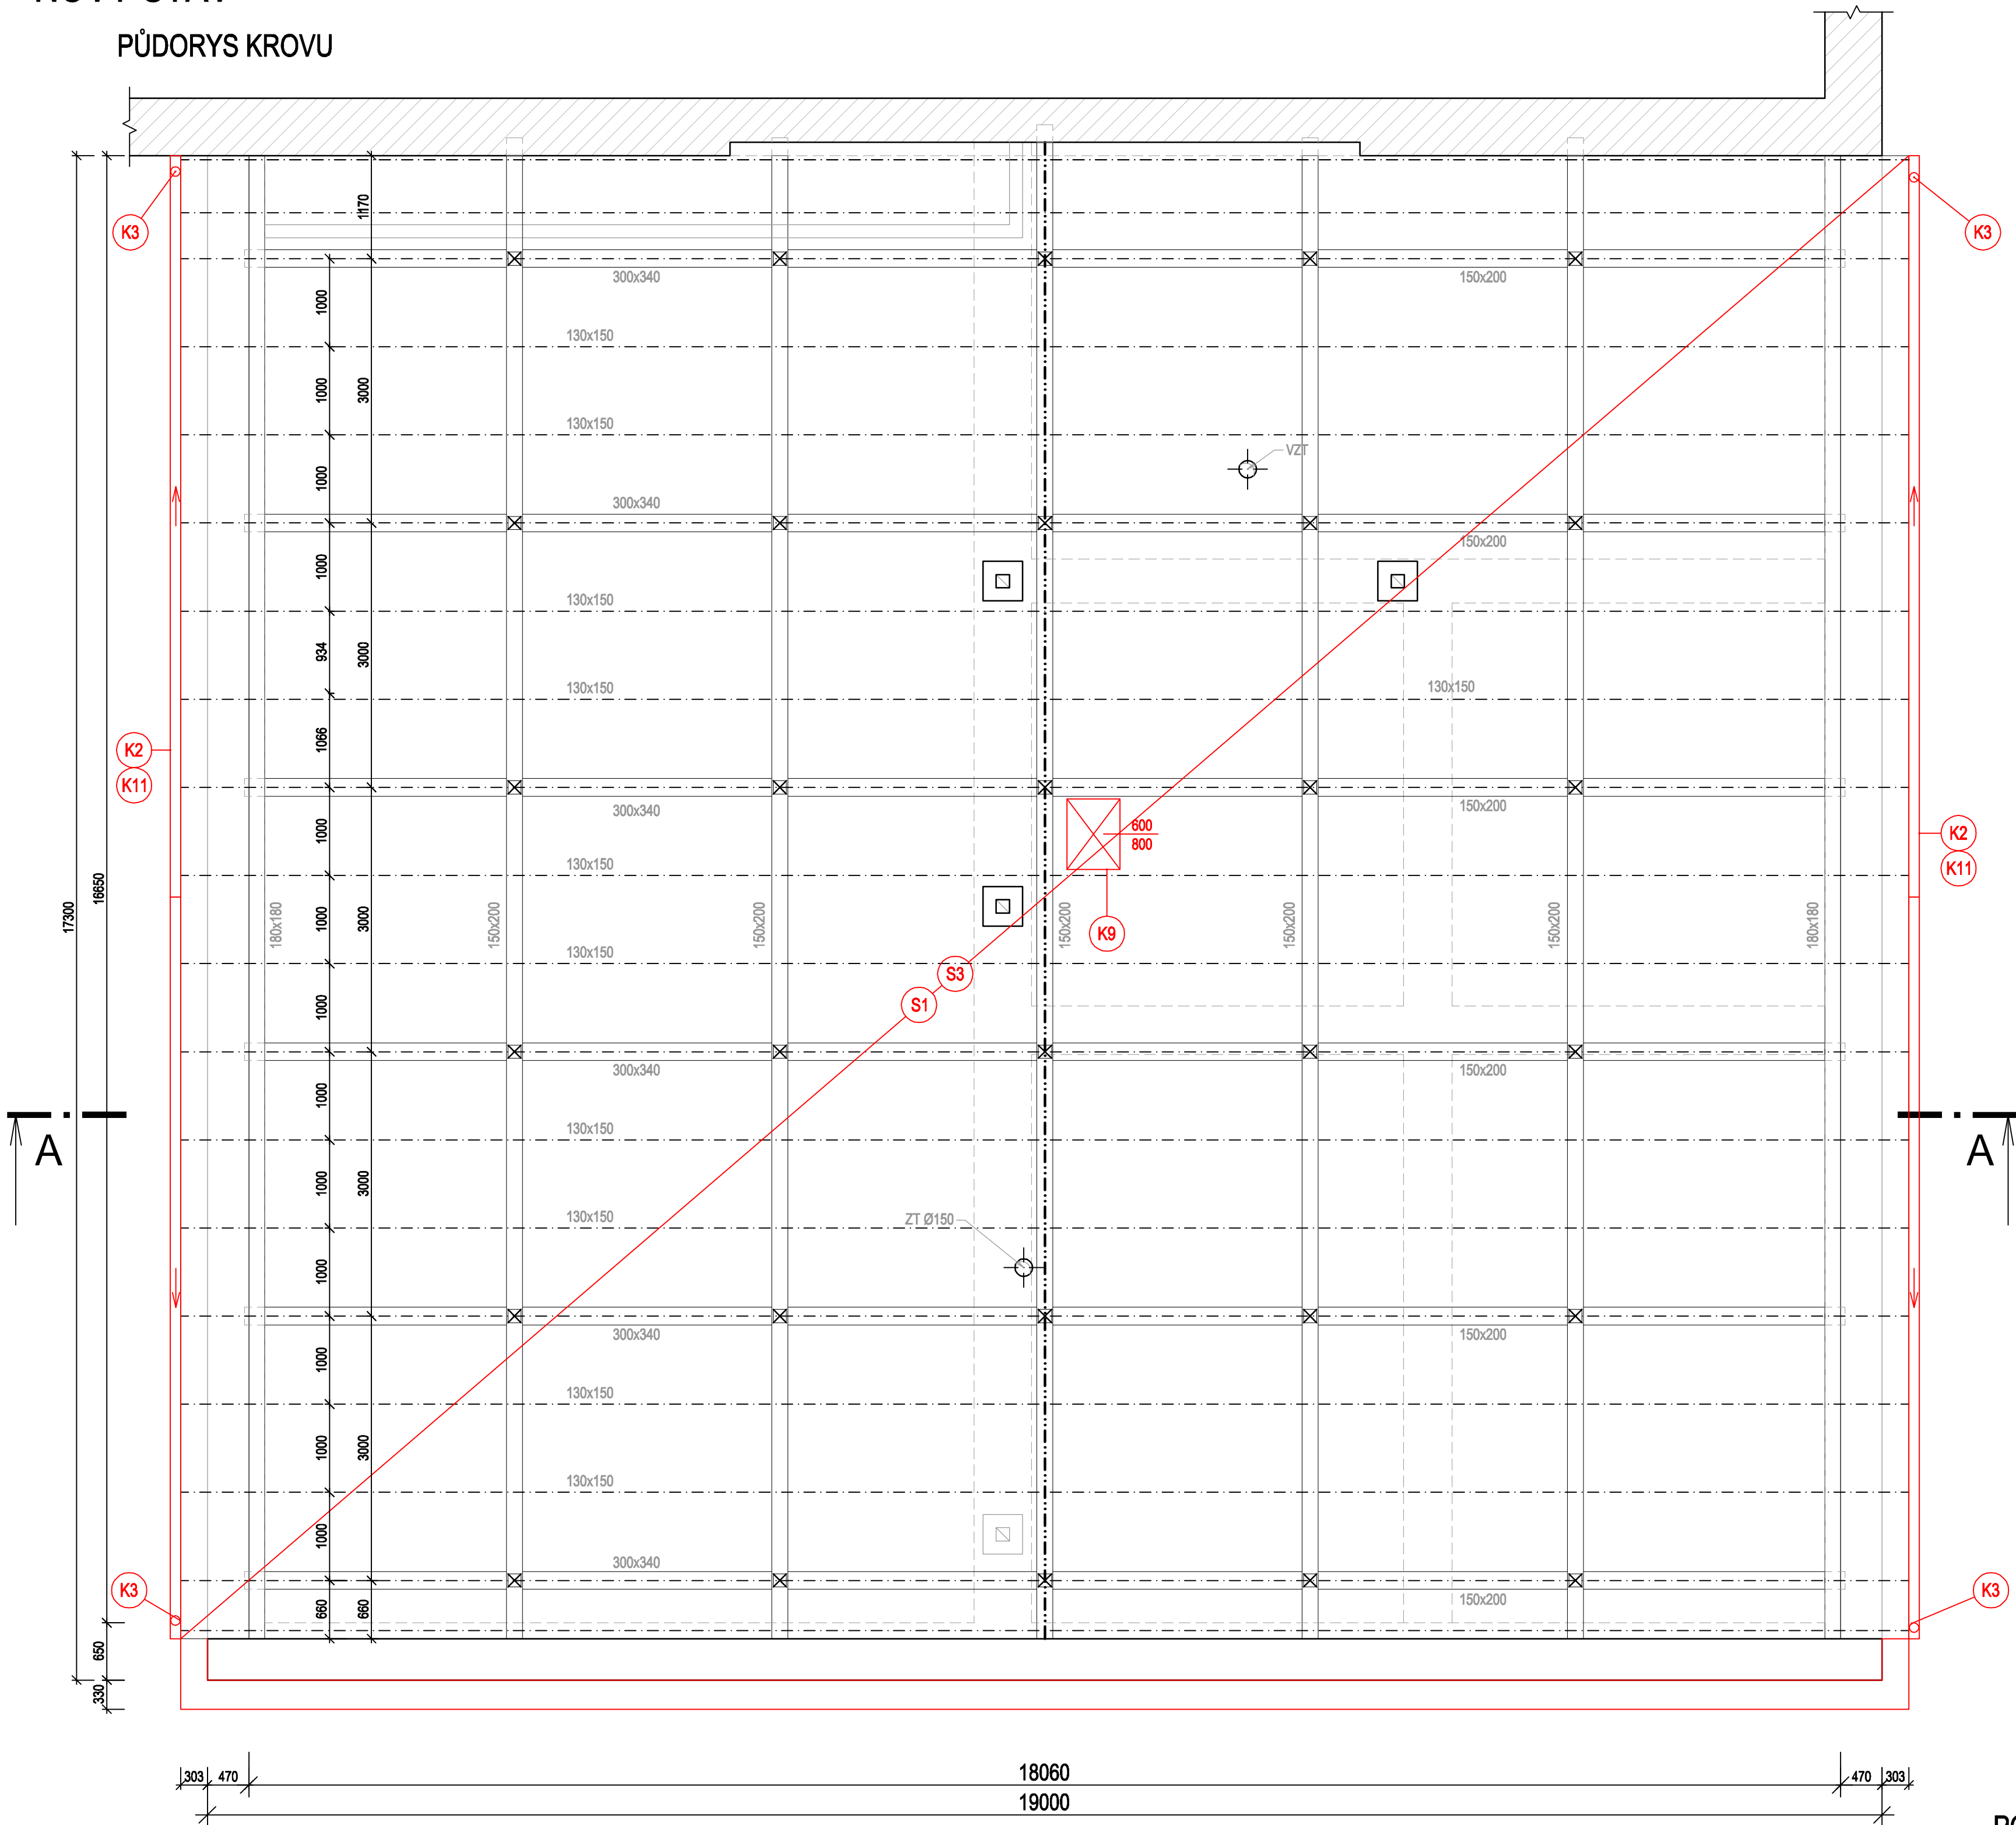
PŮDORYS KROVU

- S1**
 - NOVÁ HLADKÁ FALCOVANÁ KRYTINA Z POZINKOVANÉHO PLECHU TL. 0,8MM
 - POJISTNÁ HYDROIZOLACE, SEPARAČNÍ A STRUKTURÁLNÍ DĚLICÍ FOLIE - VODOTĚSNÁ (např.: DELTA TRELA)
 - BEDNĚNÍ TL. 22 mm
- S2**
 - NOVÁ TEPELNÁ IZOLACE - MINERÁLNÍ VATA TL. 300 mm
- S3**
 - OPRAVA POŠKOZENÝCH PRVKŮ KROVU - PŘEDPOKLÁDANÝ ROZSAH 10 %
 - ŘEZIVO C22 - cca 2,0 m3
 - OČIŠTĚNÍ A NÁTĚR CHEMICKÝM PŘÍPRAVKEM PROTI HNILOBĚ A PLÍSNÍM
- S4**
 - OPRAVA KOMÍNOVÉHO ZDIVA, NOVÁ OMÍTKA

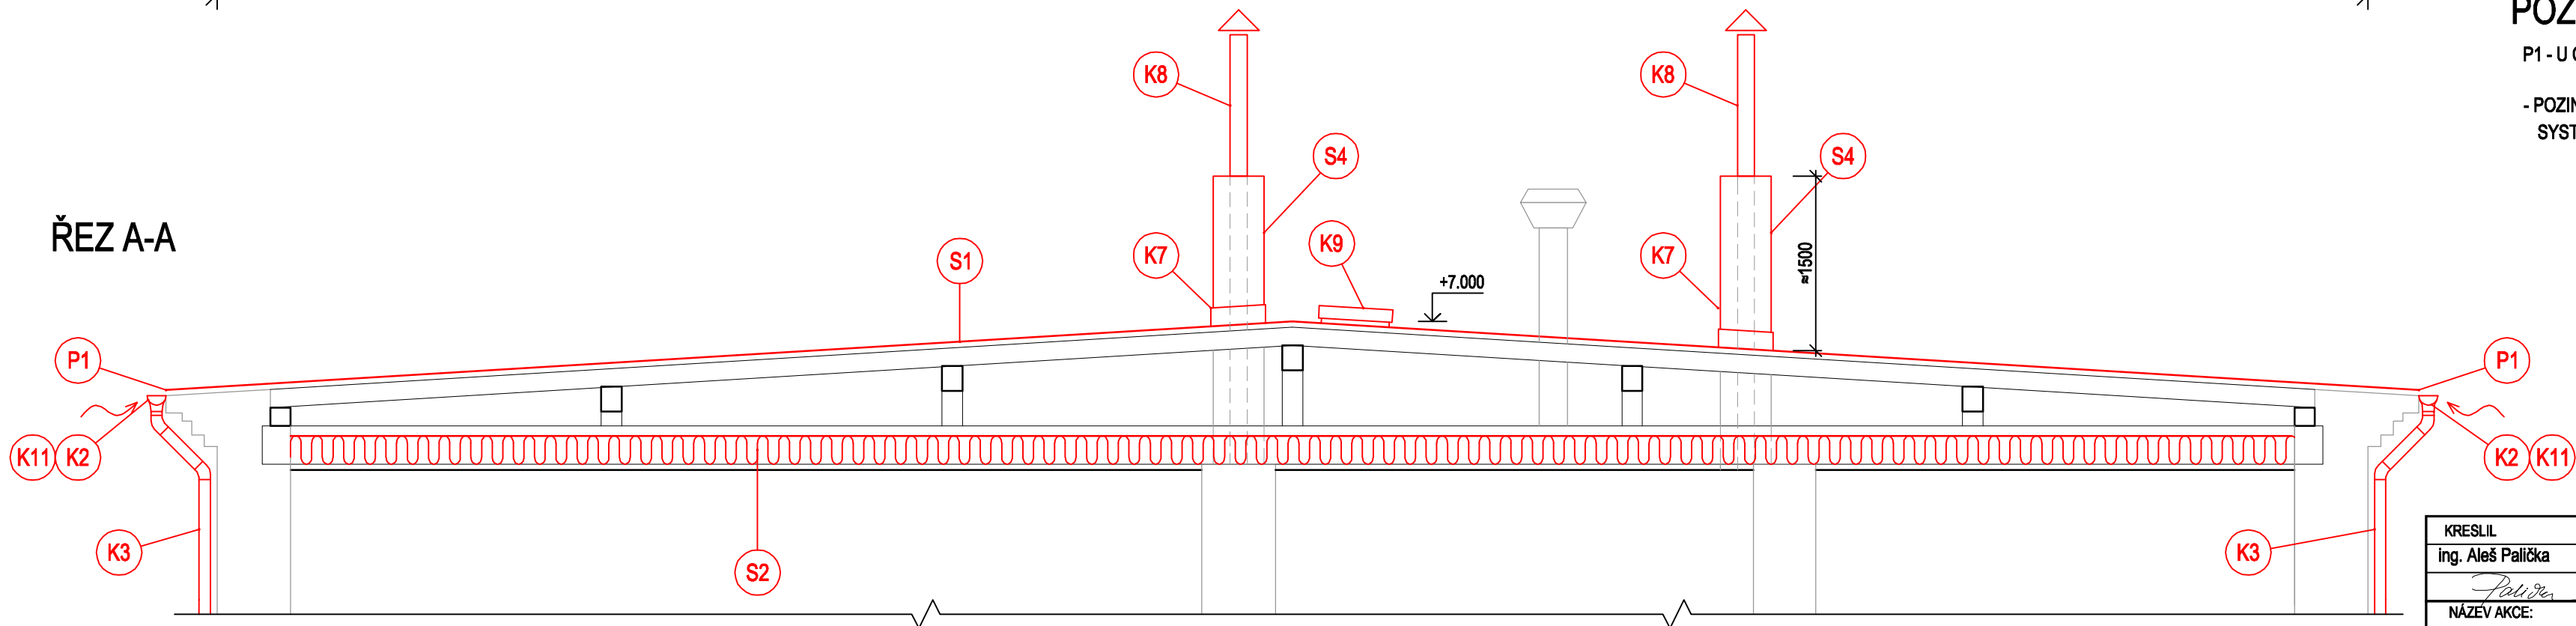
ŘEZ A-A

- P1 - U OKAPOVÉHO HRANY BUDE PROVEDENO ODVĚTRÁNÍ
- POZINK. PRVKY VČETNĚ CELÉ KRYTINY BUDOU OPATŘENY ANTIKOROZNÍM SYSTÉMOVÝM NÁTĚREM V ODSTÍNU PÁLENÝCH TAŠEK
