Cyklická obnova trati v úseku Vsetín – Horní Lideč

SO0141.11.03 Horní Lideč - Valašská Polanka, most v km 22,791

Inženýrskogeologický průzkum

závěrečná zpráva

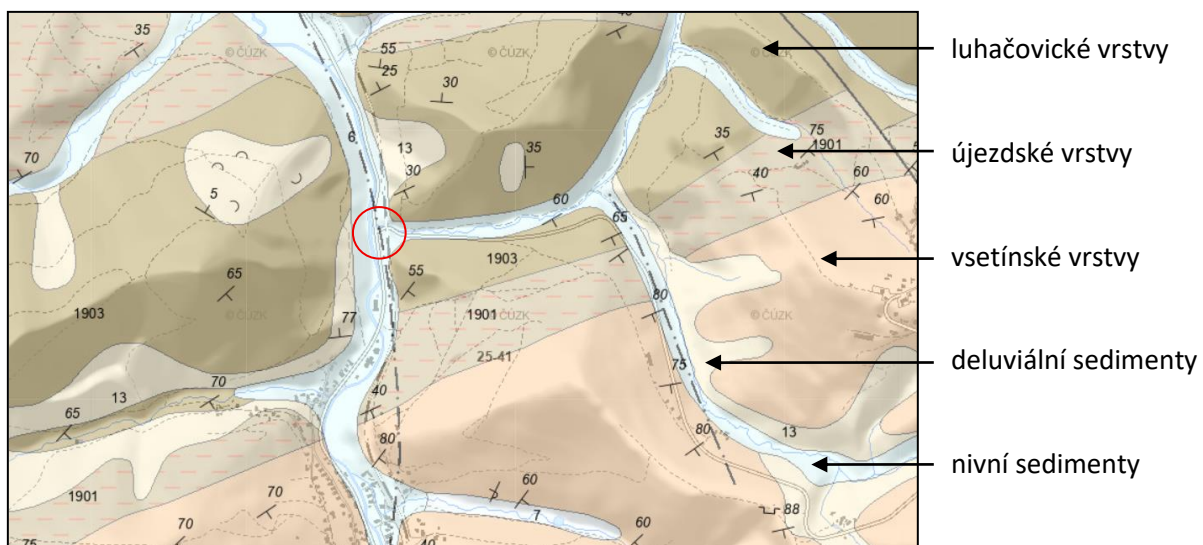
Obrázek 1: Geologická situace zájmového území

Z regionálně geologického hlediska spadá zájmové území do soustavy Karpaty, kde přísluší k magurské skupině příkrovů oblasti flyšového pásma, přesněji k račanské jednotce (zlínské souvrství, luhačovické vrstvy), budované rytmickým sledem pískovců a jílovců (flyšové vrstvy s hrubozrnnými arkózovými a drobovými pískovci až drobnozrnnými slepenci) paleogenního stáří. Kvartérní sedimenty jsou na lokalitě zastoupeny fluvialními a deluviofluvialními sedimenty, které jsou částečně překryty náspem železnice a vrstvou navážek [5].

Základní informace o geologických poměrech zájmového území byly získány z dostupných geologických mapových podkladů, odborných databází a archivu Geofondu ČR [3,5].

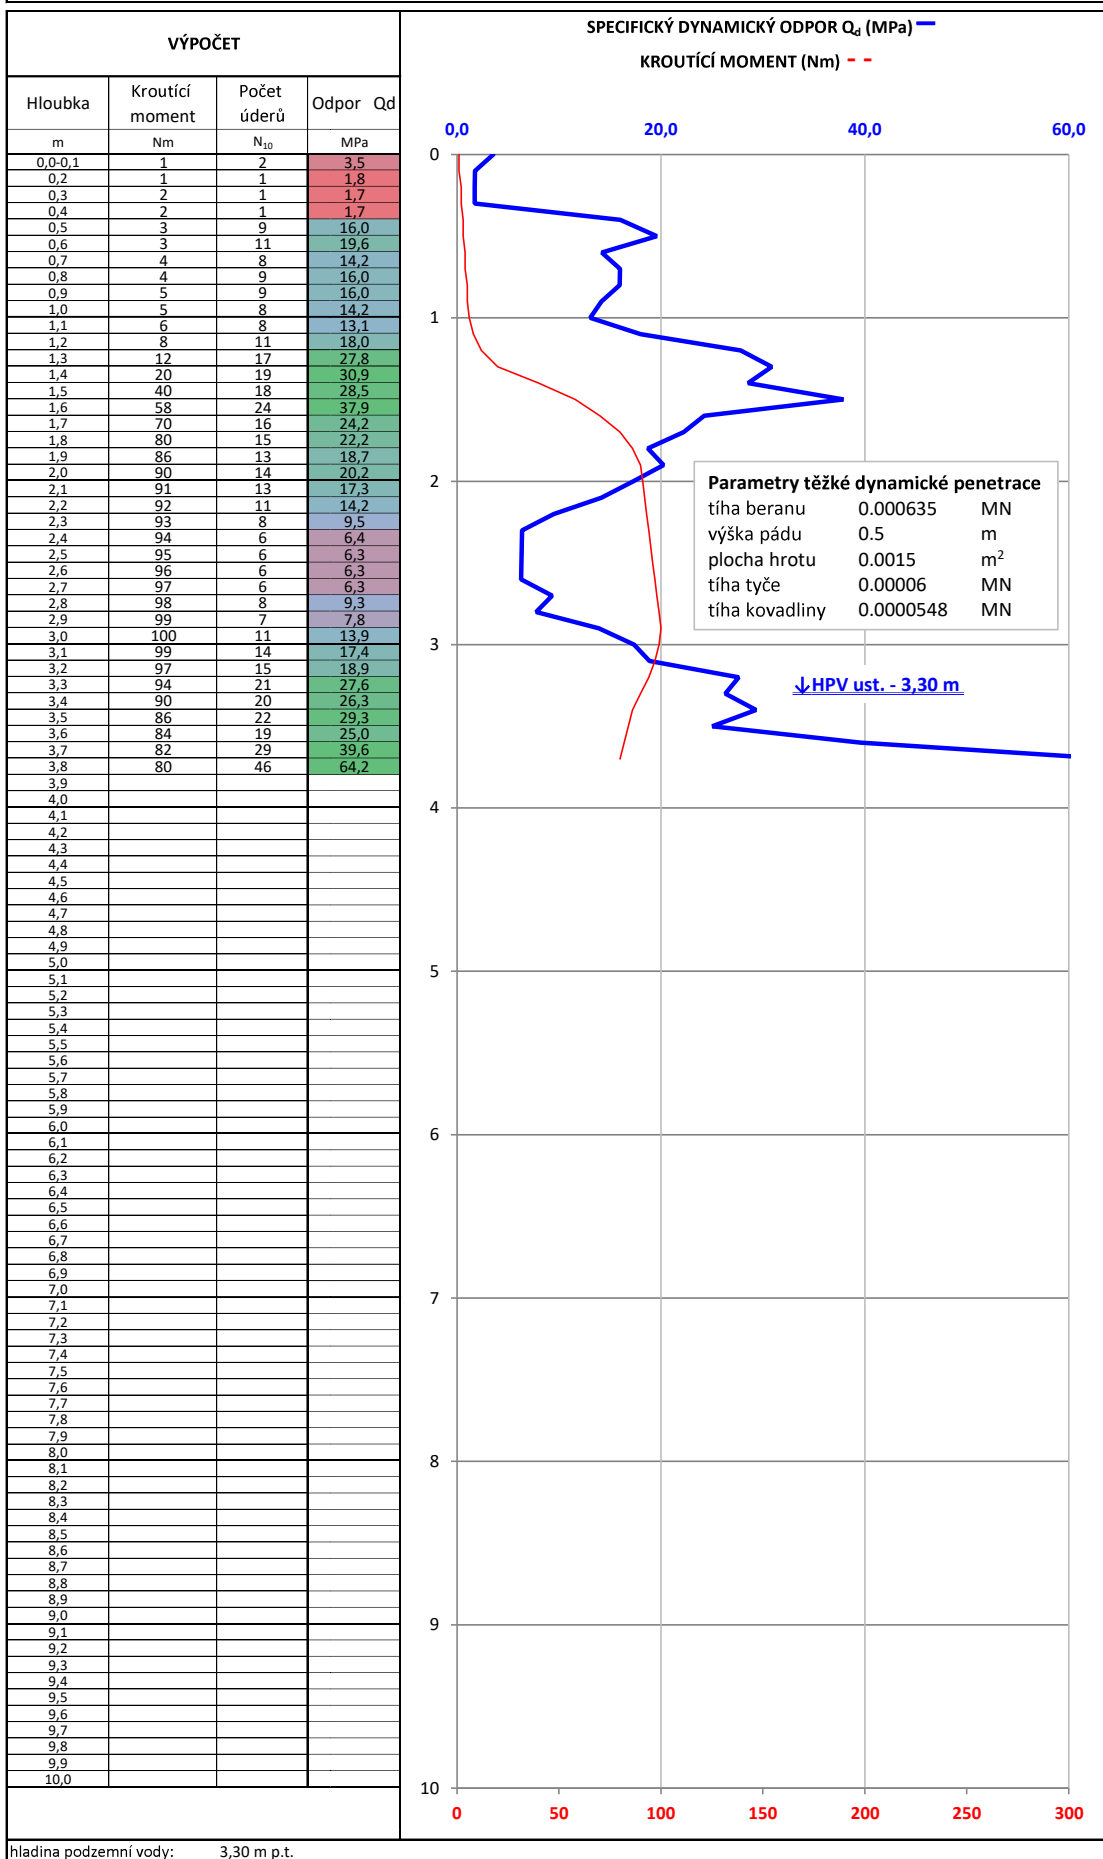
PŘÍLOHA 3

Lokalita / Akce :	k.ú. Lidečko; p.č. 4052/3 a 4052/1 - SO0141.11.03 Horní Lideč - Valašská Polanka, most v km 22,791			Sonda: DPH1-LI
Souřadnice:	x = 1168232.28	y = 493325.74	z = 433.23	Z. č.: 026/2025
Provedl: Mgr. Tomáš Proisl, Ph.D.	Zpracoval: Bc. Sára Němcová			Datum: 10.6.2025

sonda / bod	hloubka (m)	naražená/ustálená hladina podzemní vody (m p.t.)	Odvozené souřadnice S- JTSK		
			Y	X	Z
DPH1-LI	3,80	3,30 / 3,80	493325.74	1168232.28	433.23
DPH2-LI	5,30	- / 2,94	493336.24	1168209.00	433.28

Dokumentace penetračních sond je uvedena v příloze 4. Popis vrtané sondy je uveden v kap. 4.1..

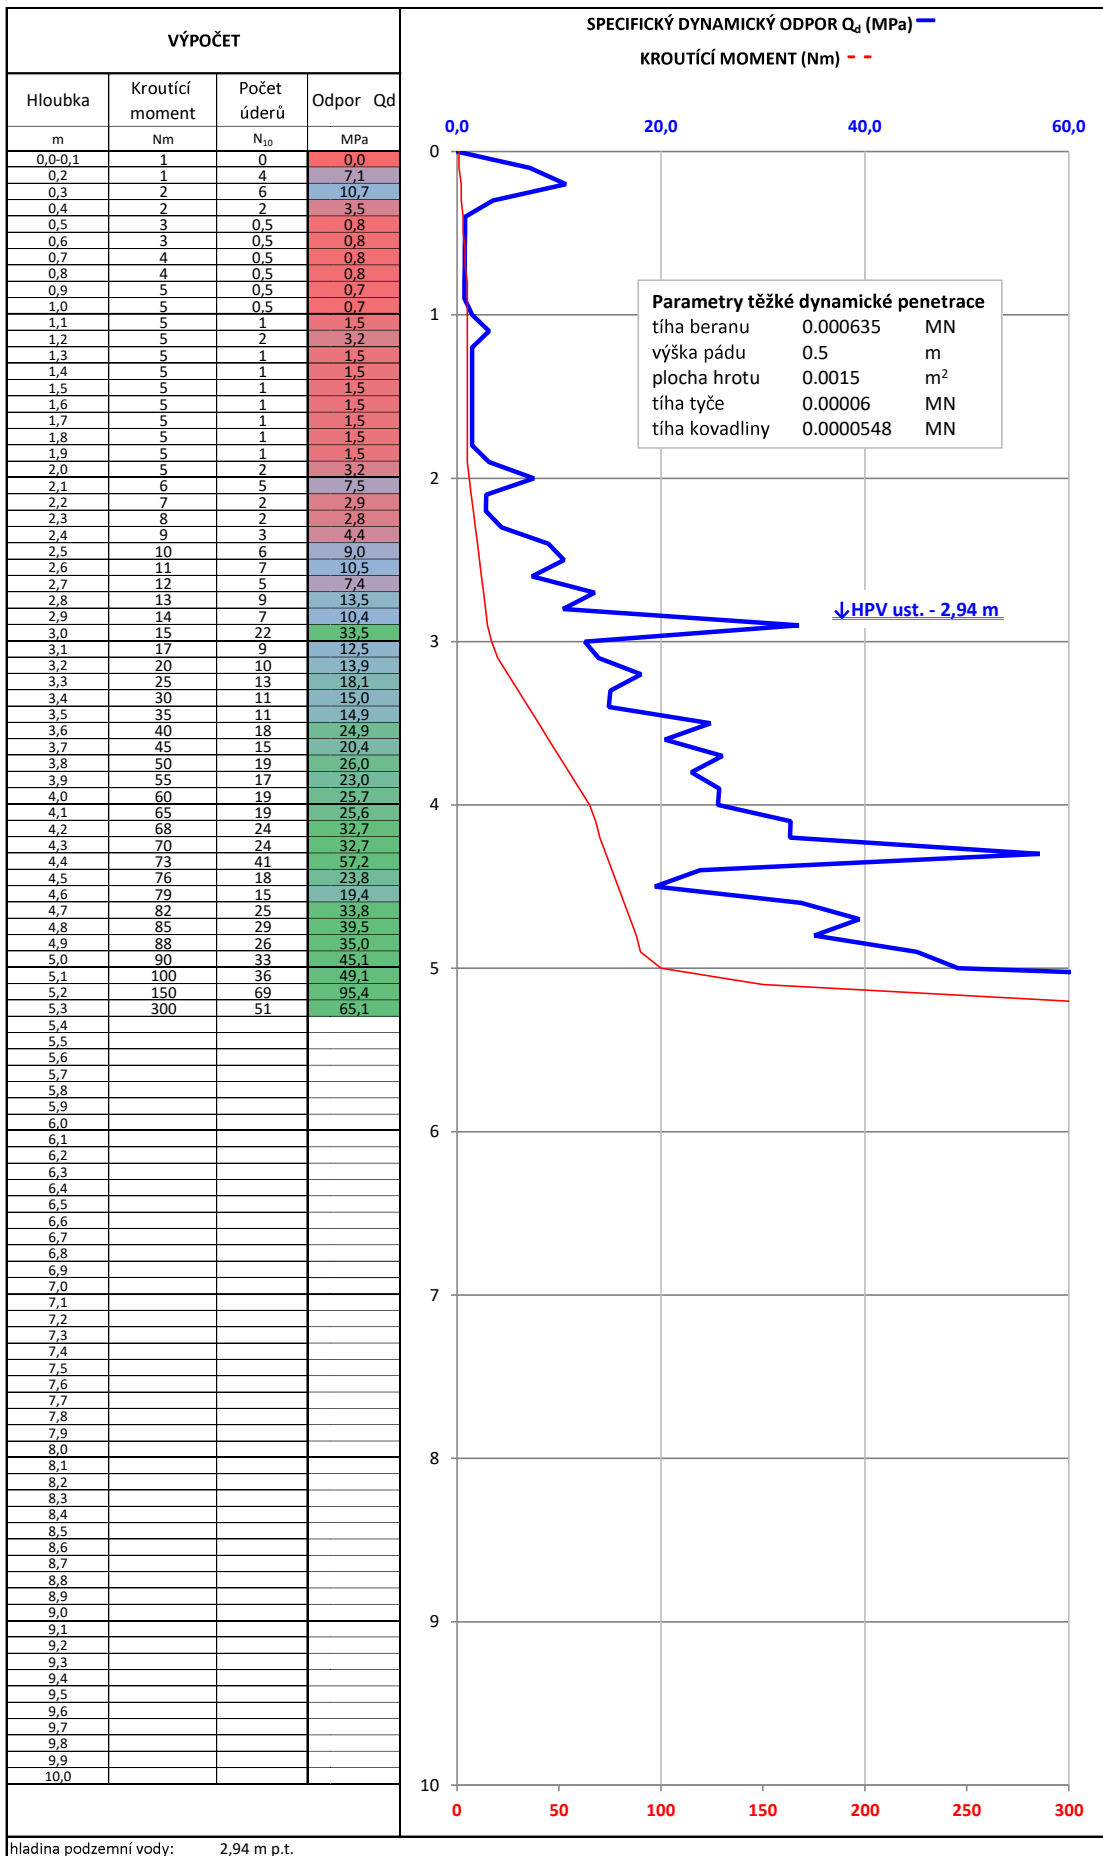
VYHODNOCENÍ DYNAMICKÉ PENETRACE

Lokalita / Akce :	k.ú. Lidečko; p.č. 4052/3 a 4052/1 - SO0141.11.03 Horní Lideč - Valašská Polanka, most v km 22,791			Sonda: DPH2-LI
Souřadnice:	x = 1168209.00	y = 493336.24	z = 433.28	Z. č.: 026/2025
Provedl: Mgr. Tomáš Proisl, Ph.D.	Zpracoval: Bc. Sára Němcová			Datum: 10.6.2025

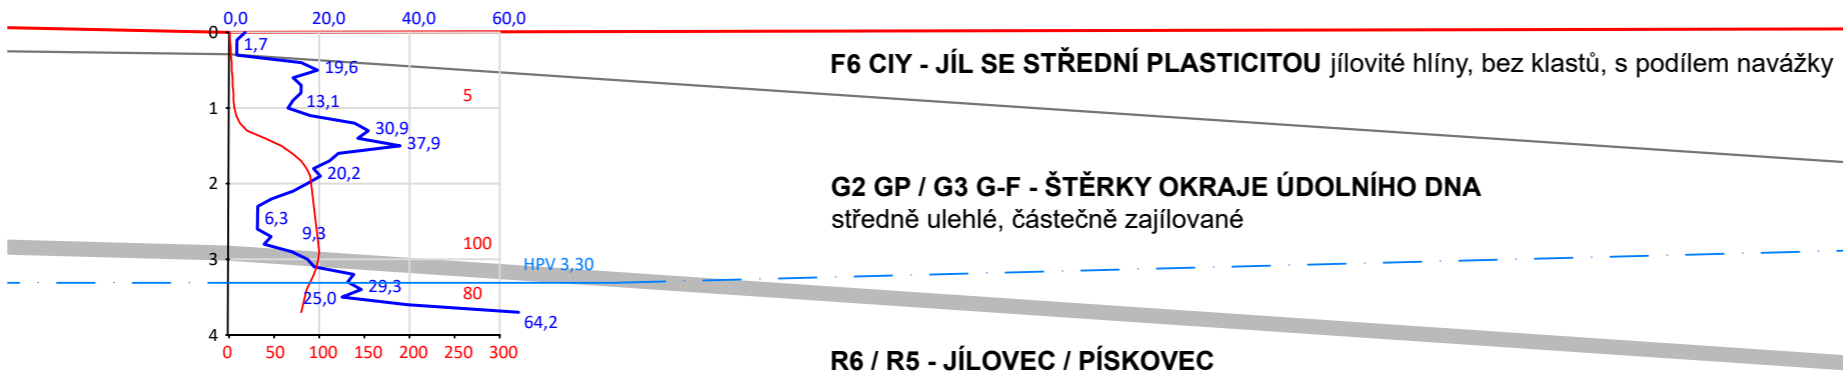
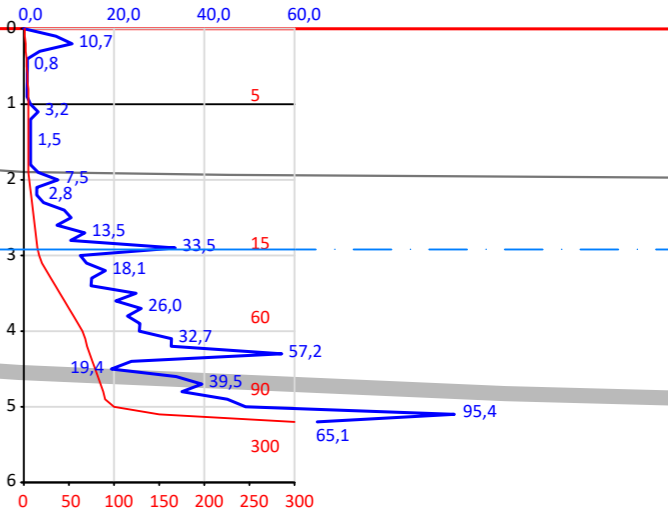
Specifický dynamický odpor Q (MPa) -
krutící moment (Nm) -

F6 CIY, T	G2 GP / G3 G-F	R6 / R6
objemová tíha - γn (kN/m3)	≈ 20	19	22
modul přetvárnosti - E_{def} (MPa)	≈ 2	80	15 - 30
poissonovo číslo - ν	≈ 0,4	0,25	0,3
efektivní soudržnost - C_{ef} (kPa)	≈ 6	0	15
efektivní úhel vnitřního tření - ϕ_{ef} (°)	≈ 19	32	28
třída těžitelnosti (ČSN P 73 1005)	I.	I.	I. / II.
