VÁŠ DOPIS ZN: č.j. -
ZE DNE: -NAŠE ZN: 2022-079
DATUM: 26.6.2023ADRESÁT:
viz prezenční listinaVYŘIZUJE: Ing. Zuzana Kováčová
TELEFON: 602 109 691 / 533 312 000
E-MAIL: kovacova@exprojekt.czPOČET LISTŮ: 5
POČET PŘÍLOH: 1**Zakázka:** Rekonstrukce silničního mostu v km 143,143v ŽST Brno hl.n., (DUSP+PDPS)
Věc: Záznam z profesní porady – mosty

Profesní porada proběhla dne 26.6.2023 v zasedací místnosti Exprojekt s.r.o., Heršpická 758/13 v Brně. Porada se týkala obou silničních mostů, tj. v km 143,143 a v km 143,161. Bylo projednáno několik variant postupů při rekonstrukci a zhodnoceny plynoucí výhody a nevýhody.

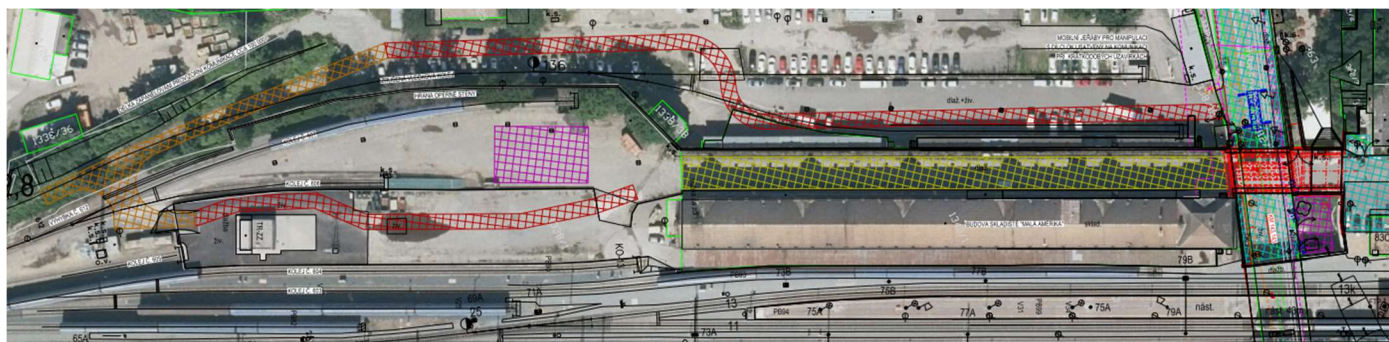
Situační výkres s alternativní přístupovou cestou (oranžová barva)
