**Rekonstrukce mostu v km 88,612 Podlešín - Obrnice**

**Inženýrskogeologický průzkum**

**číslo úkolu 18 281**

# **Rekonstrukce mostu v km 88,612 Podlešín - Obrnice - IGP**

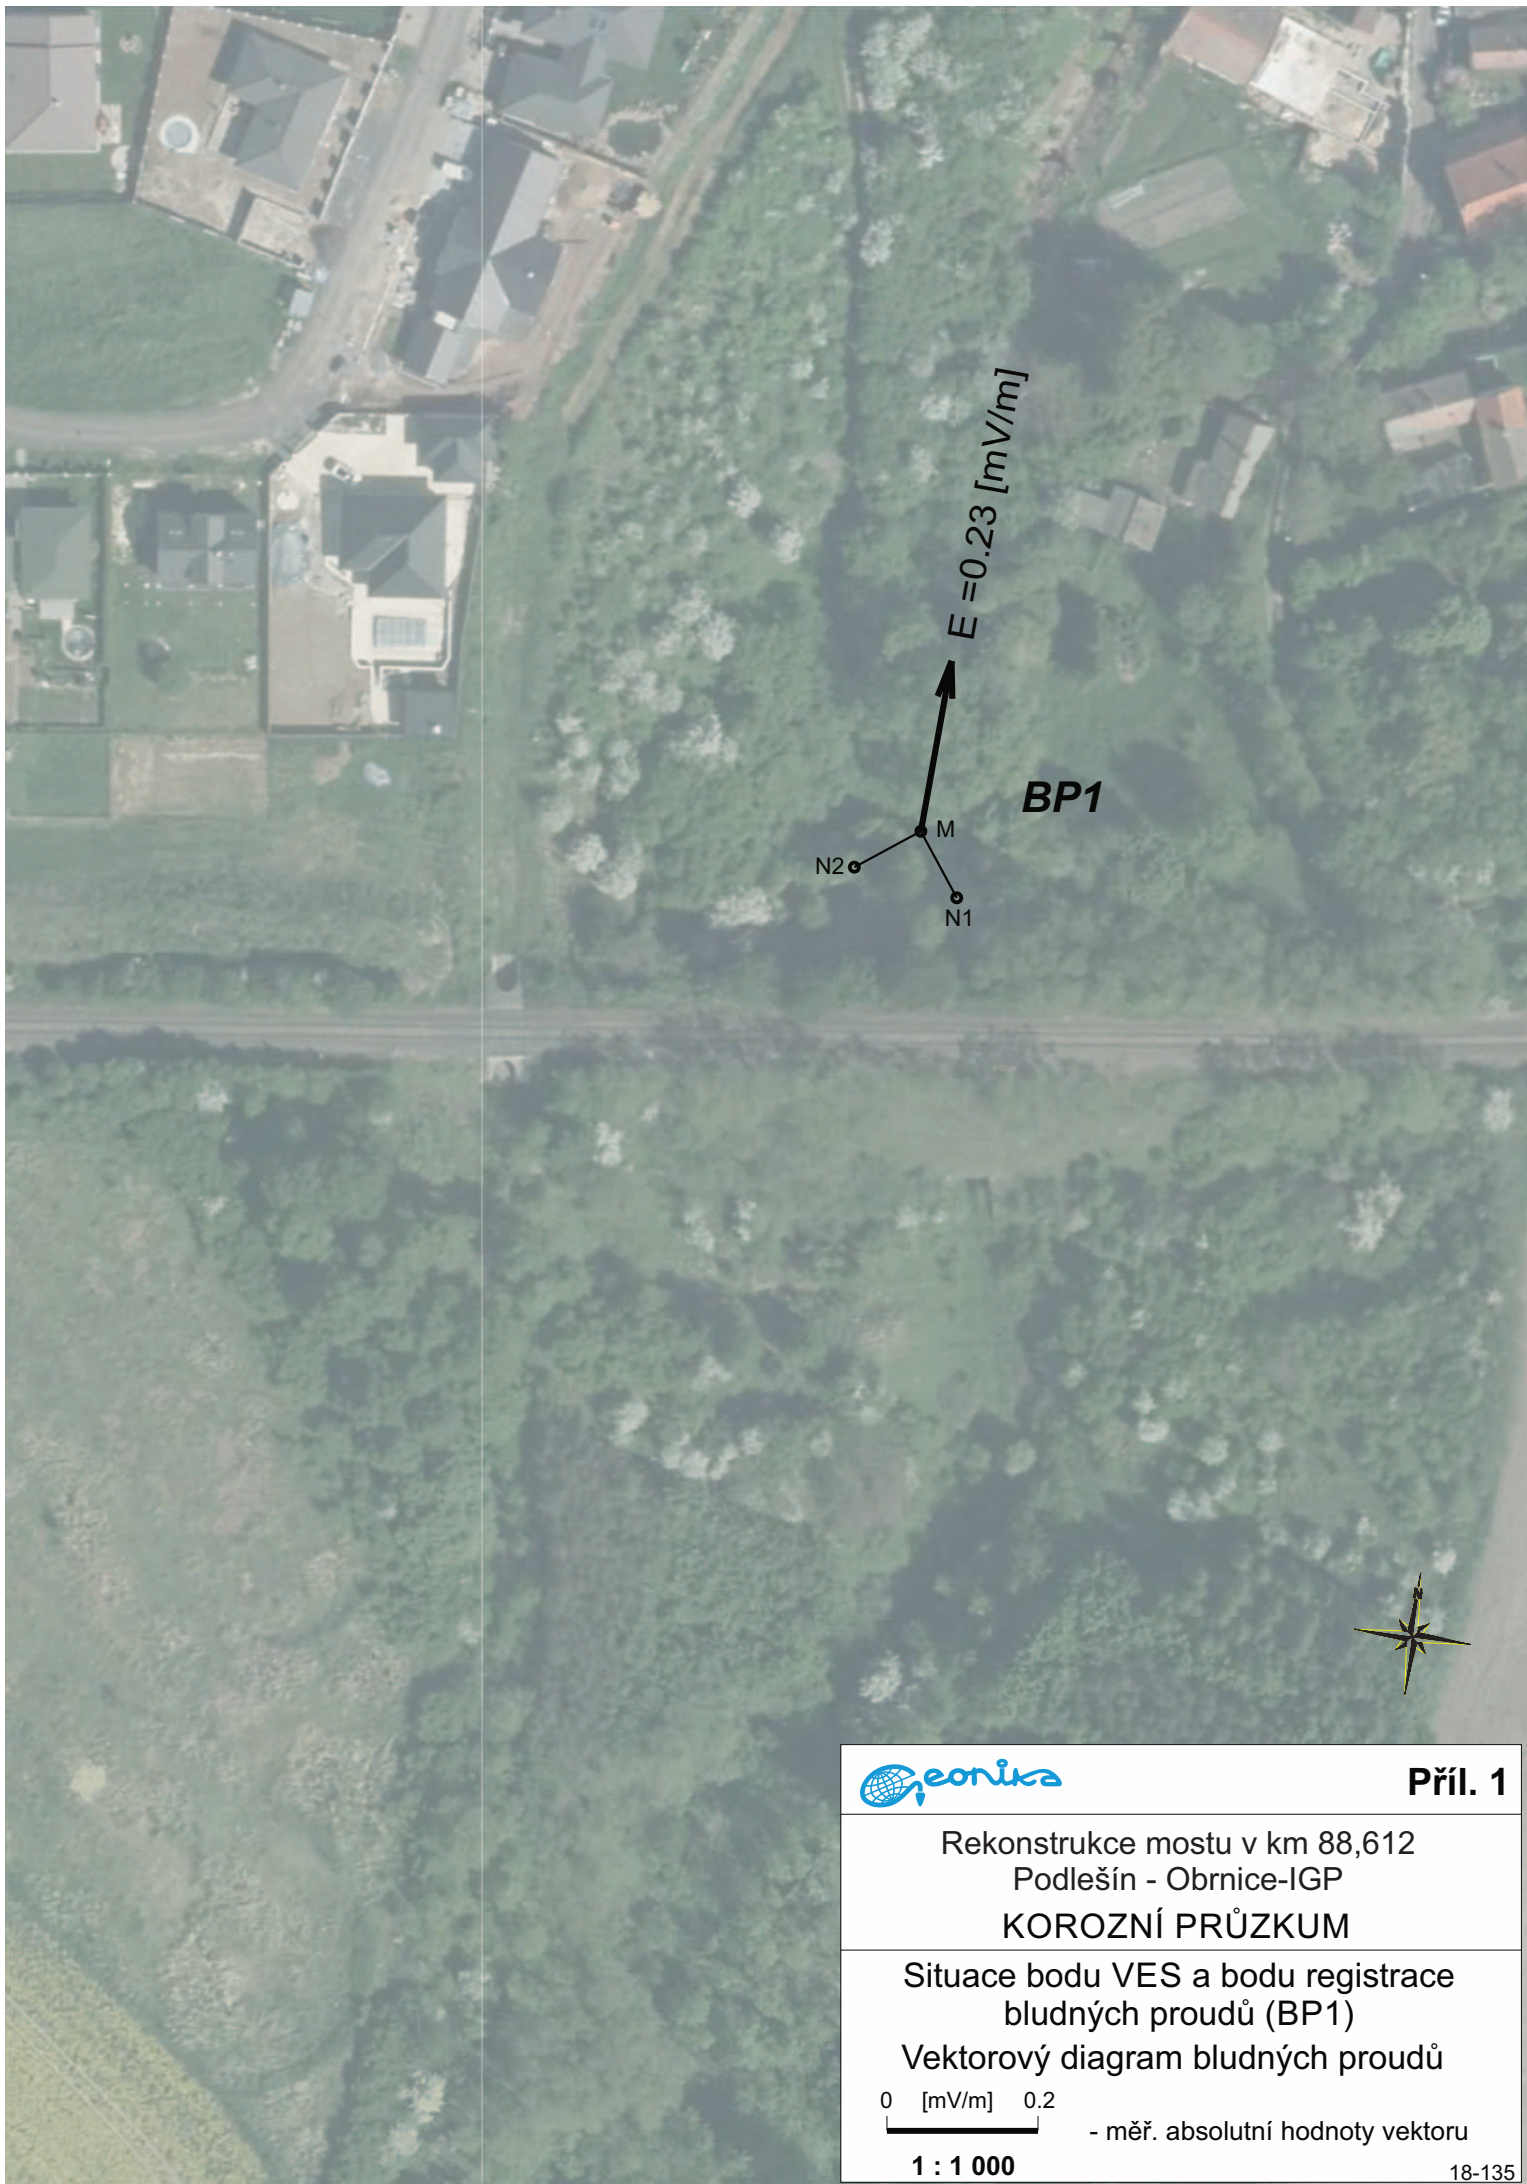
**Příl. 1**

Rekonstrukce mostu v km 88,612  
Podlešín - Obrnice-IGP  
**KOROZNÍ PRŮZKUM**

Terénní měření proběhlo v listopadu 2018 za vlhkého počasí s teplotou cca 10°C. V zájmovém prostoru byl vytyčen a změřen 1 registrační bod BP1. Na registračním bodě byla stanovena hustota bludných proudů a měrné odpory a orientační mocnosti geoelektrických vrstev. Poloha registračního bodu je zakreslena v situaci v Příl. 1.

Výsledky měření bludných proudů na registračním bodě jsou uvedeny v tabulce v kapitole 3. V situaci v Příl. 1 je na registračním bodě dále zakreslen vektorový diagram, který podává informaci o směru a velikosti elektrického pole bludných proudů.
