**Rekonstrukce mostu v km 88,612
trati Podlešín - Obrnice**

**Správa železniční dopravní cesty, s.o.
Stavební správa západ**

Účel PD: Měřítko: Formát:	DSP 21xA4
OBJEKT: SO 201 Most v km 88,612			Část: E.1.4	Paré:
PŘÍLOHA: TECHNICKÁ ZPRÁVA			Příloha: 1

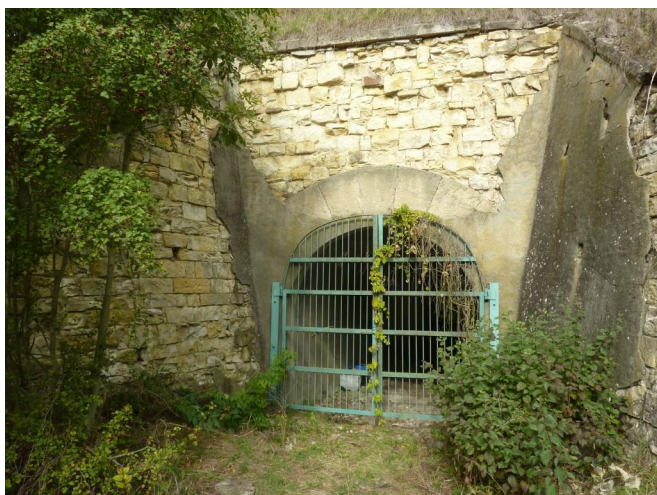
pohled zleva (vtok)

Stávající mostní objekt pochází z roku 1872 a je tvořen kamennou půlkruhovou klenbou s kamennými opěrami a kamennými šikmými svahovými křídly. Světlost klenby je cca 2,83m, šířka mostu 37,20 m. Objekt převádí jednokolejnou trať přes polní cestu.

V současné době je mostní objekt ve špatném stavebně technickém stavu. Konstrukce spodní stavby (opěry a křídla) jsou značně povrchově degradovány a to až do hloubky 350 mm. Oprava objektu z důvodu povrchového zvětrávání použitého kamene – opuky byla řešena v roce 1960 pomocí betonového torkretu. Torkret je z větší části odpadlý. V roce 2007 byl spodní povrch klenby zajištěn KARI sítěmi. Ložné spáry pod klenbou jsou neúplné. Z důvodu uvedených závad je mostní objekt dle poslední podrobné prohlídky z roku 2018 hodnocen stupněm K3/S3.

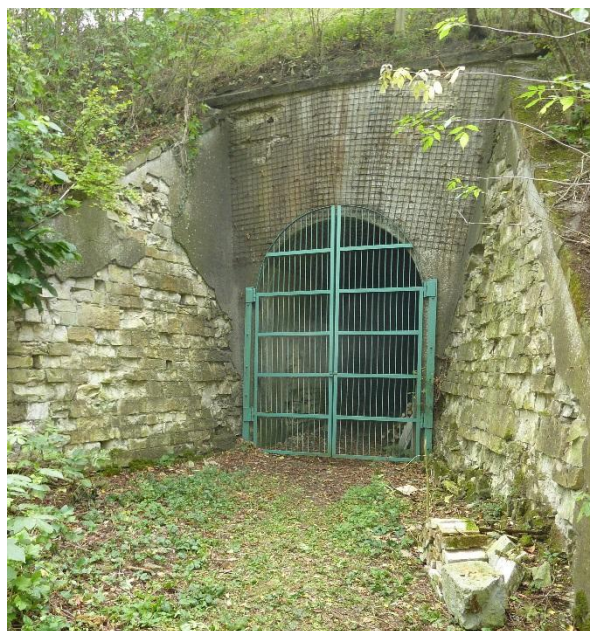
pohled zprava (výtok)
