1E B.3.1.d

Název akce: ZVÝŠENÍ KAPACITY TRATI TÝNIŠTĚ N. O. - ČASTOLOVICE - SOLNICE, 4. ČÁST 1. ETAPA	Číslo smlouvy: 17-185.208
	Projektový stupeň: PD
Část: SOUHRNNÁ ČÁST	Datum: 02/2019
	Číslo části: B
Název přílohy: Vliv stavby na vodoteče a vodní zdroje Posouzení stavby z hlediska Směnice o vodách (2000/60/ES, článek 4, odst.7)	Měřítko: - Počet formátů: 46 x A4
	Číslo přílohy: 3.1.d

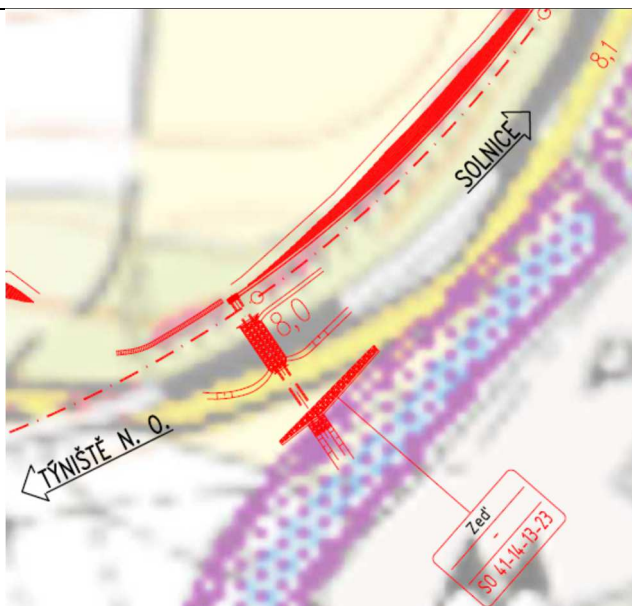
20	Kněžná 10100210 1-02-01-0770 Rychnov nad Kněžnou Povodí Labe s.p.	SO 41-14-13-02 Tutleky - Rychnov n. K., most ev. km 8,381 Stará nosná konstrukce bude odstraněna. Stávající opěry budou ve vrchní betonové části odbourány a zbývající kamenné části dřívků opěr budou sanovány. Budou zřízeny nové železobetonové prefabrikované úložné prahy a křídla. Spodní stavba bude posílena mikropilotami. Světlost otvoru (délka přemostění) bude zachována. Následně bude osazena nová nosná konstrukce. Nová OK je tvořena trémovou plnostěnnou konstrukcí s dolní plechovou ortotropní mostovkou, tvořící žlab kolejového lože, nad opěrami jsou koncové ŽB příčníky. SO 41-14-13-23 Přeložka silnice II/318, Obkladní zeď říčního koryta, řeka Kněžná Obsahem SO je novostavba obkladní zdi v místě přeložky komunikace II/318. V současné době se v tomto místě nenachází žádná zeď. Z důvodu navržené směrové úpravy komunikace je nezbytné vpravo ve směru staničení zajistit silniční těleso proti nebezpečí podemletí svahů při průchodu povodňových průtoků. Obkladní zeď bude tvořena drátěnou konstrukcí tvaru plochého kvádru výšky 0,3 m. Šířka matrace je proměnná v závislosti na výšce drážního tělesa. Konstrukci gabionových matic tvoří ocelové sítě, které se spojují do požadovaného tvaru. V patě svahu silničního tělesa je navržena ŽB patka se zárodkem obkladní zdi, na kterém bude založena gabionová matrace. Šířka patky je 0,5 m, hloubka 0,60 m, zárodek obkladní zdi je délky 0,60 m a tloušťky 0,30 m.

Stávající stav

Nový stav
