## **POSOUZENÍ VARIANT UMÍSTĚNÍ ESKALÁTORŮ DO FANTOVY BUDOVY**

### **Požadavky na technické řešení**

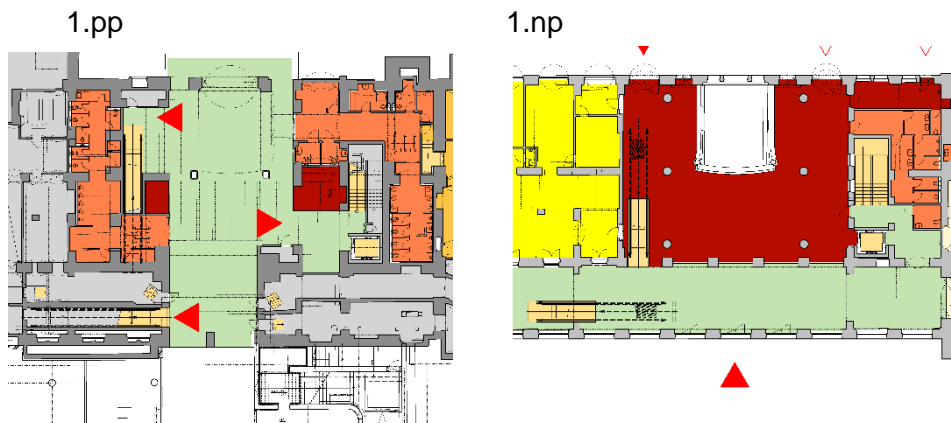
Z jižního podchodu je vertikální propojení vyvedeno až na jižní konec jižní arkády, kde je přímo navázáno na salónek. Propojení je realizováno dvou nezávislých eskalátorů a dále také schodištěm. Bezbariérově je pak propojení možné pomocí výtahu.

- Eskalátor, který je umístěn blíže k nové odjezdové hale, nezasahuje do prostoru podchodu. Nicméně prostor před spodním dojezdem se významně potkává s prostorem pěší proudů v podchodu. Podchod zde svým tvarováním vytváří úzké „hrdlo“ podpořené sloupem v prostřední části podchodu. Horní výstup je veden do prostoru jižní chodby lodi a to bez prostorového omezení.
- Eskalátor, který je umístěn blíže k nástupištím, nezasahuje do prostoru podchodu a spodní dojezd neomezuje pěší proudy v podchodu. Podchod je zde dostatečně široký a spodní dojezd je umístěn v dostatečně prostorné nise. Vrchní dojezd vede do prostoru chodby v jižní lodi objektu. V místě dojezdu je dostatečný prostor pro rozptýl pěších.
- Umístění schodiště a výtahu, který zabezpečuje bezbariérové propojení úrovní, není závislé na umístění eskalátorů a funguje nezávisle.

- Eskalátor, který je umístěn blíže k nové odjezdové hale, generuje přeložky páteřních rozvodů budovy a také silnoproudé a slaboproudé technologie drážního provozu. Tyto rozvody vedou v chodbě v úrovni 1.pp. a pod stopem překonávají prostor podchodu. Nově navržený eskalátor by toto propojení znemožnil a infrastruktura by se musela kompletně složitě překládat. Dalším problémem je, že strop nad chodbou je navržen jako klenba, kterou eskalátor ve vrchlíku prostupuje. Podchycení a stabilizace takto porušené konstrukce je technicky náročné.

- Umístění eskalátoru, který je umístěn blíže k nástupištím, lze realizovat bez výrazně větších a složitějších stavebních úprav. Na úrovni podchodu (1.pp) je třeba umístit vanu pro dojezd eskalátorů. Je také třeba vybourat část stropu nad 1.pp v místě prostupu eskalátoru stropní konstrukcí a vybudovat podchycení vybouraného otvoru – prostup je veden ŽB trémovým stropem
