Naše zn.: 1089/2016-SZDC-SSZ-UE-HII

Optimalizace tratového úseku Praha Hostivař – Praha hl.n., II. část – žst. Praha Hostivař – Praha hl.n. Dodatečné informace – Dodatek č. 13

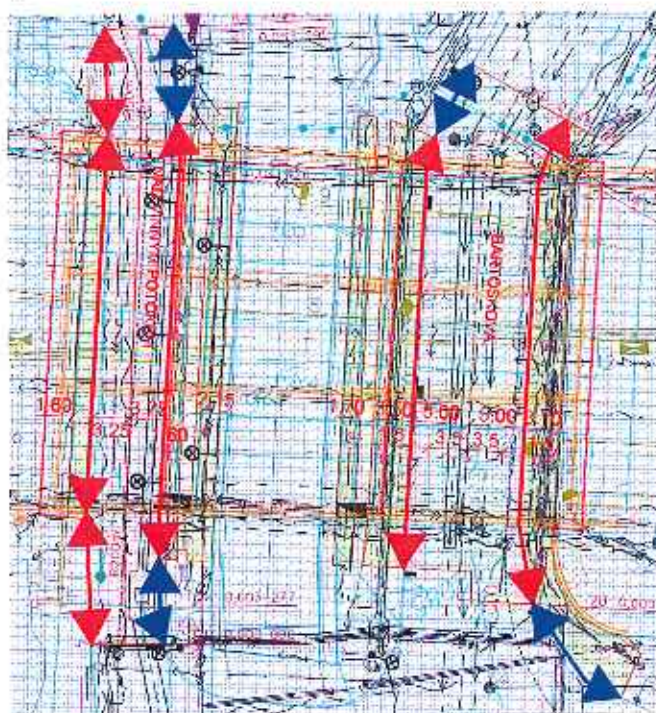
SO 5-20-01.1 pol. 28 kamenné obruby (plus související pol.) – mají zřejmě chybnou výměru

Červeně označené obruby jsou proveditelné a vyšli nám cca **173,8m**

Modře označené obruby, tak jak jsou nakresleny, **proveditelné nejsou**, neboť aby bylo možné staré obruby vybourat a osadit nové, je nutné **vždy vybourat a opravit i povrchy na obou stranách obrub na šířku cca 40cm na každou stranu**. Na výkrese i ve výkazu výměr vybourání a oprava povrchu podél obrub vždy na jedné straně chybí (buď chodníku nebo komunikace). Délka modře označených obrub nám vyšla cca **33,9m**.

I celkem nám výměra této položky vyšla pouze cca **207,7mb**, což je výrazně méně než udává výkaz výměr.

Projektant v soupisu prací opravil délky obrub a doplnil položky úpravu 40 cm chodníkové konstrukce.

V místě doplnění chodníku, tam kde by mělo dojít k zásahu takto malého rozsahu do konstrukce vozovky silnice, zůstanou původní obrubníky, tak aby nedošlo k narušení konstrukce vozovky silnice. Do rozsahu obrub je nutno započítat i zapuštěné obruby na rozhraní nových dlážděných a stávajících živičných chodníků. Opravený SP je součástí přílohy odpovědi.

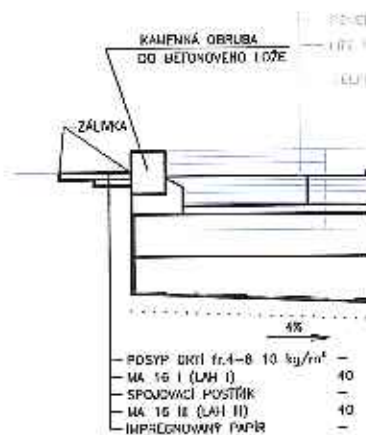
Obrubník nelze vyměnit (vybourat) bez poškození okolních ploch. Takto se například běžně řeší detail podél měněné obruby.

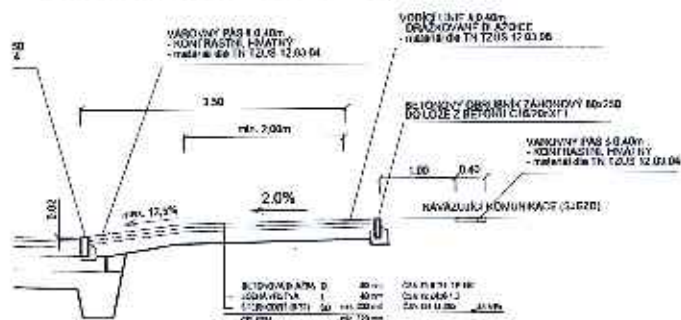
Chodníkový přejezd

Součástí přejezdu jsou tři řady varovných pásů, které nemají samostatnou položku.

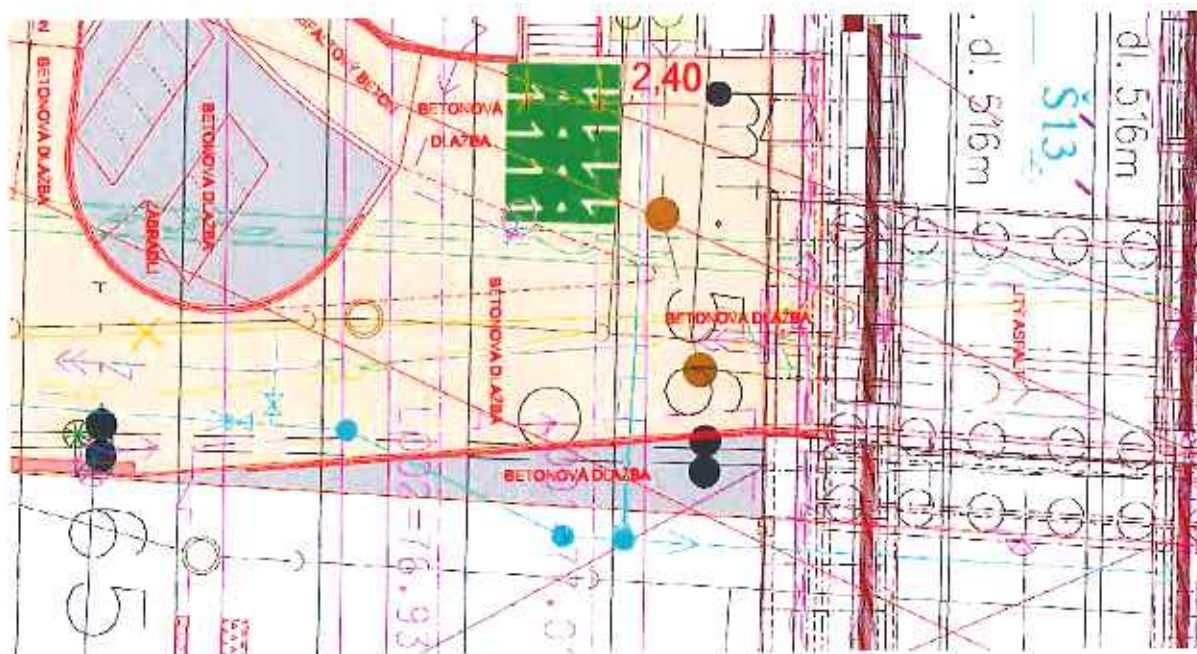
Naproti tomu v SO 3-30-01.2 v půdoryse SO33001_1_2_02 jsou **šedé plochy** označeny textem betonová dlažba.

Litý asfalt je v tomto SO označen růžově a je pouze pod mostem.

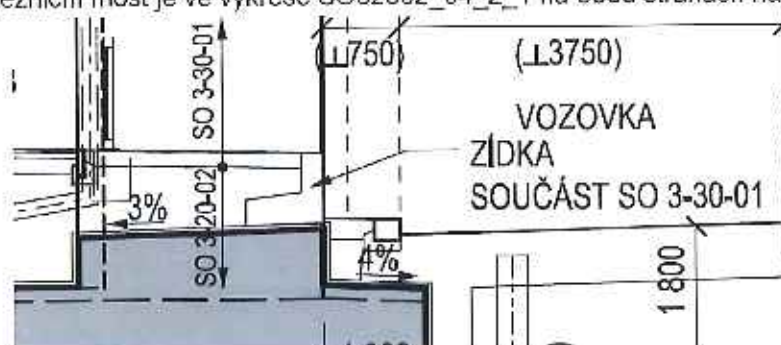
V SO 3-20-02 Železniční most je ve výkrese SO32002_04_2_1 na obou stranách následující prvek - zídka:

I když je u ní text **součást SO 3-30-01**, nepodařilo se nám v SO 3-30-01.1.1 ani SO 3-30-01.1.2 identifikovat položku, která by této zídce odpovídala. Je možné a bylo by to z hlediska technologického i logičtější, že se projektant nakonec rozhodl zídku zapracovat do výkazu výměr mostu....?

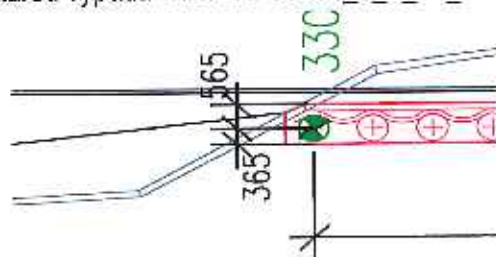
Napojení nové zdi na starou vypadá v PD SO 33001_1_1_10_8 takto:

Vzhledem k špatnému stavu zdi, na kterou se má nová zárubní zeď vpravo napojovat, se zřejmě (podle detailu b)) projektant **správně domníval**, že nebude technicky možné zachovat při demolici torzo cca 1,5m původní betonové zidky a část cca 3m rozpadlé zděné zidky. Pro odbourání a přezdění zdi, jsme ale ve výkazu výměr nenašli odpovídající položky, ani popis zda má být zídka dozděna z cihel jako zbytek nebo třeba z betonu.

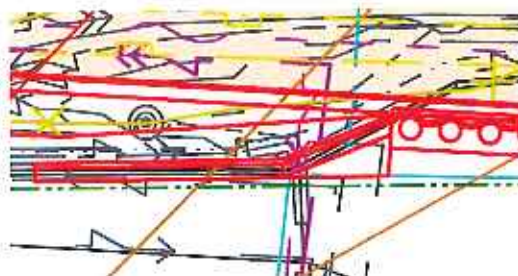
Napojení nové zdi na starou vypadá v PD SO 33001_1_1_02 takto:

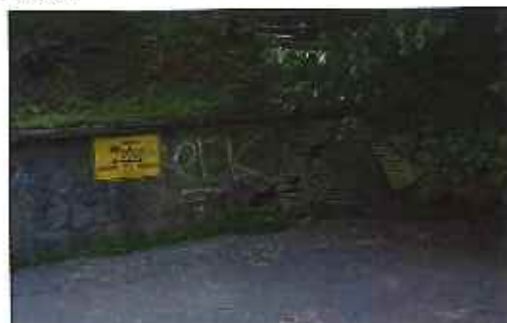
Současný stav vypadá takto:

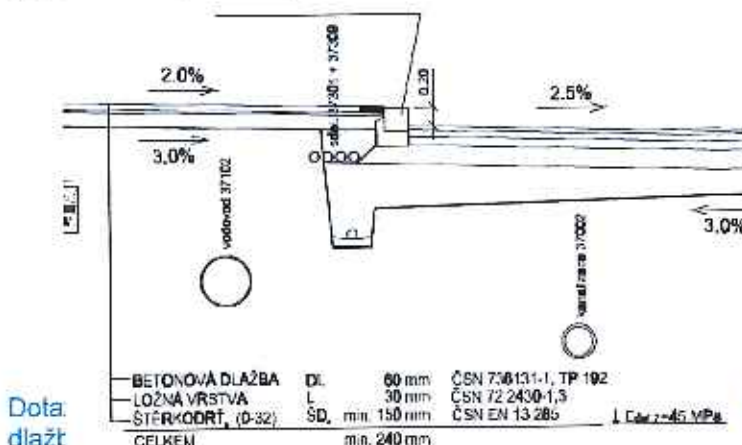
V SO 3-30-01.1.2 sice není vzorový řez chodníku z bet. dlaždic, ale chodník navazuje na část SO-30-01.1.1, kde je následující skladba chodníku, takže se domníváme, že se může jednat o omyl a výměra 826m² nepatří ani do jedné z položek.

ná skladba podkladních vrstev pod zámkovou

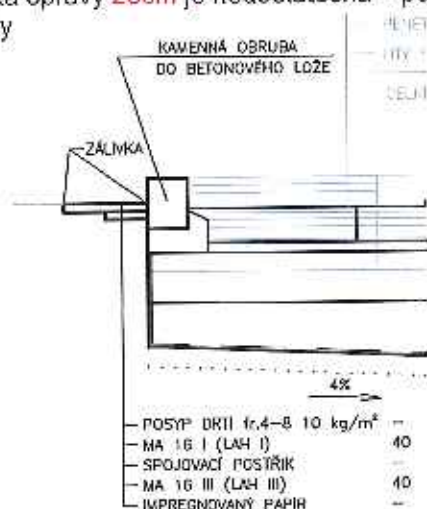
Šířka opravy **20cm** je nedostatečná – podél žulových obrub je nutné standardně opravit proužek šířky

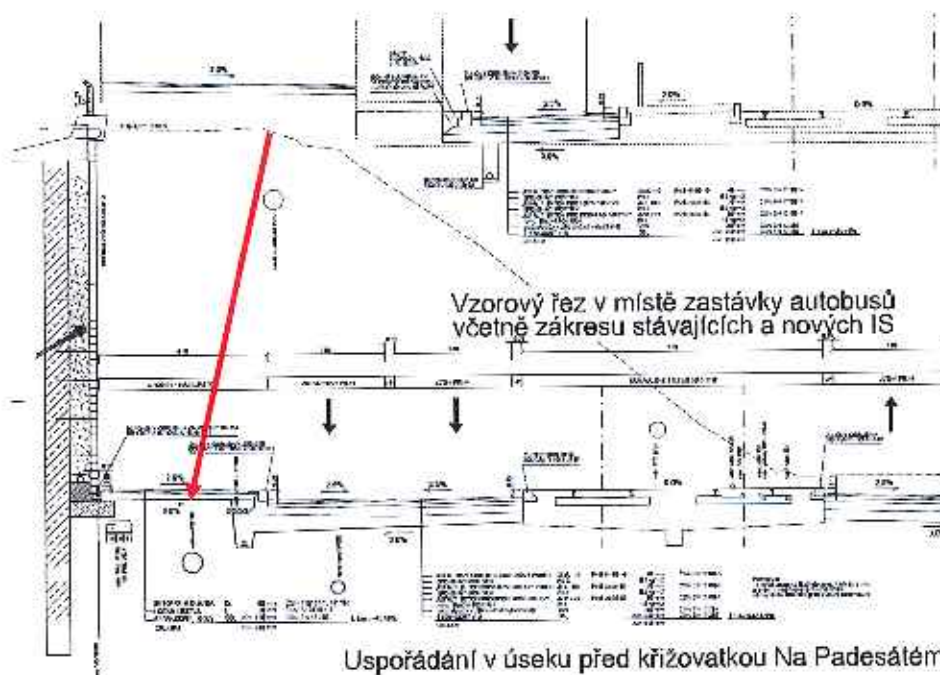
Tato věta představuje zásadní problém. Jedná se o $(278 - 112 =)$ 166m dlouhý úsek vedený podél opěrné zdi. Zatímco stávající vodovod DN400 je veden v nahoře v koruně svahu – nové potrubí DN 500 je vedeno cca až 10m pod úroveň stávajícího terénu při patě budoucí opěrné pilotové stěny.

Jak je zřejmé z výřezu výkresu, je technicky nemožné realizovat v tomto úseku dlouhém 166m nejprve nové potrubí a pak původní zrušit v tomto pořadí. Nejprve je nutné zrušit staré potrubí, pak postupně odtěžit svah a dobudovat opěrnou stěnu a teprve pak lze vykopat rýhu a položit nové potrubí. Projekt ani VV vodovodu ale v tomto úseku s žádným provizorním obtokem nepočítá a uchazeč neumí posoudit, zda PVK povolí úplně vyřadit tento úsek z provozu na cca 5-6měsíců.
