TÚ: 1911 Prostějov h.l.n. – Třebovice v Čechách

Vypracoval: Ing. Jan Dobrovolský	Zodp. projektant: Ing. Jan Dobrovolský	Kontroloval: Ing. Jan Bursa
Kraj: Pardubický	Třaťový úsek/Obec: Prostějov h.l.n. – Třebovice v Čechách	
Investor: SZDC, Dlážděná 1003/7; 110 00 Praha 1		
Akce:	Formát Datum Účel Č. zakázky Změna	6x44 04/2019 DUSP 3110-18-142 Č. kopie
	Měřítko	
SO 03-06-05 Propustek v km 71,880	1:50	
Obsah výkresu: ŘEZY	Část dokumentace E.1.4.2	Č. přílohy 5.3

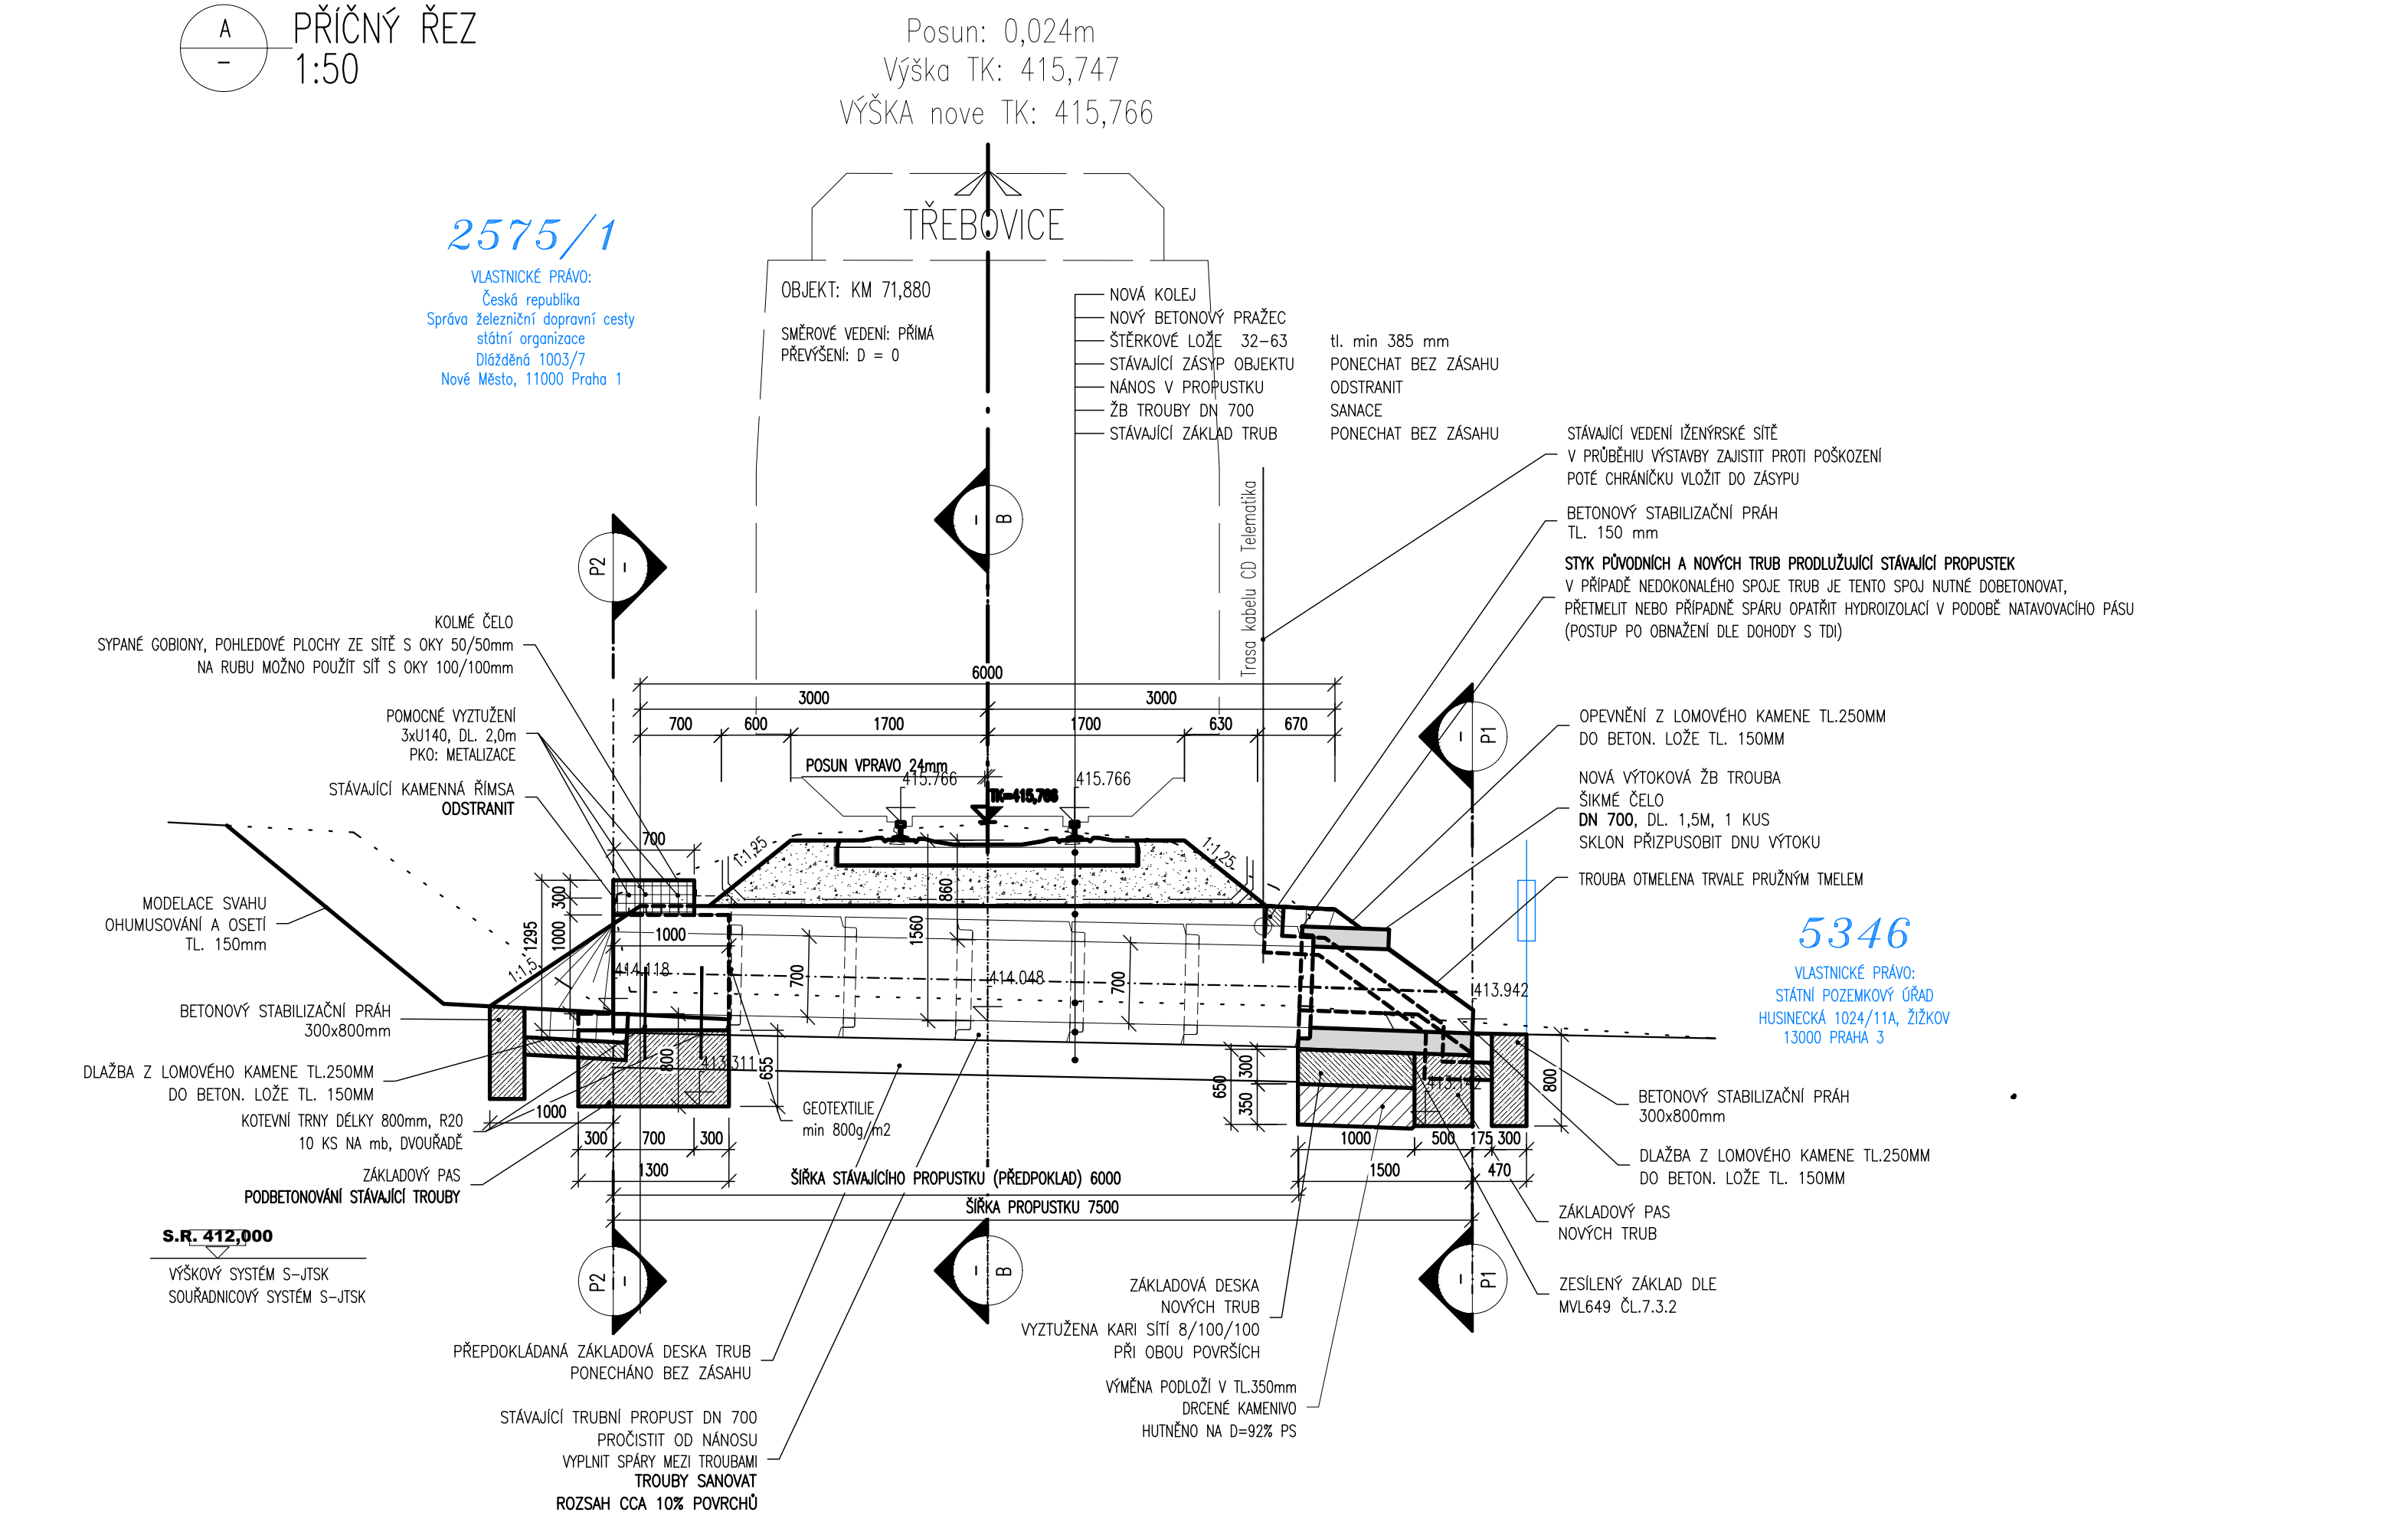
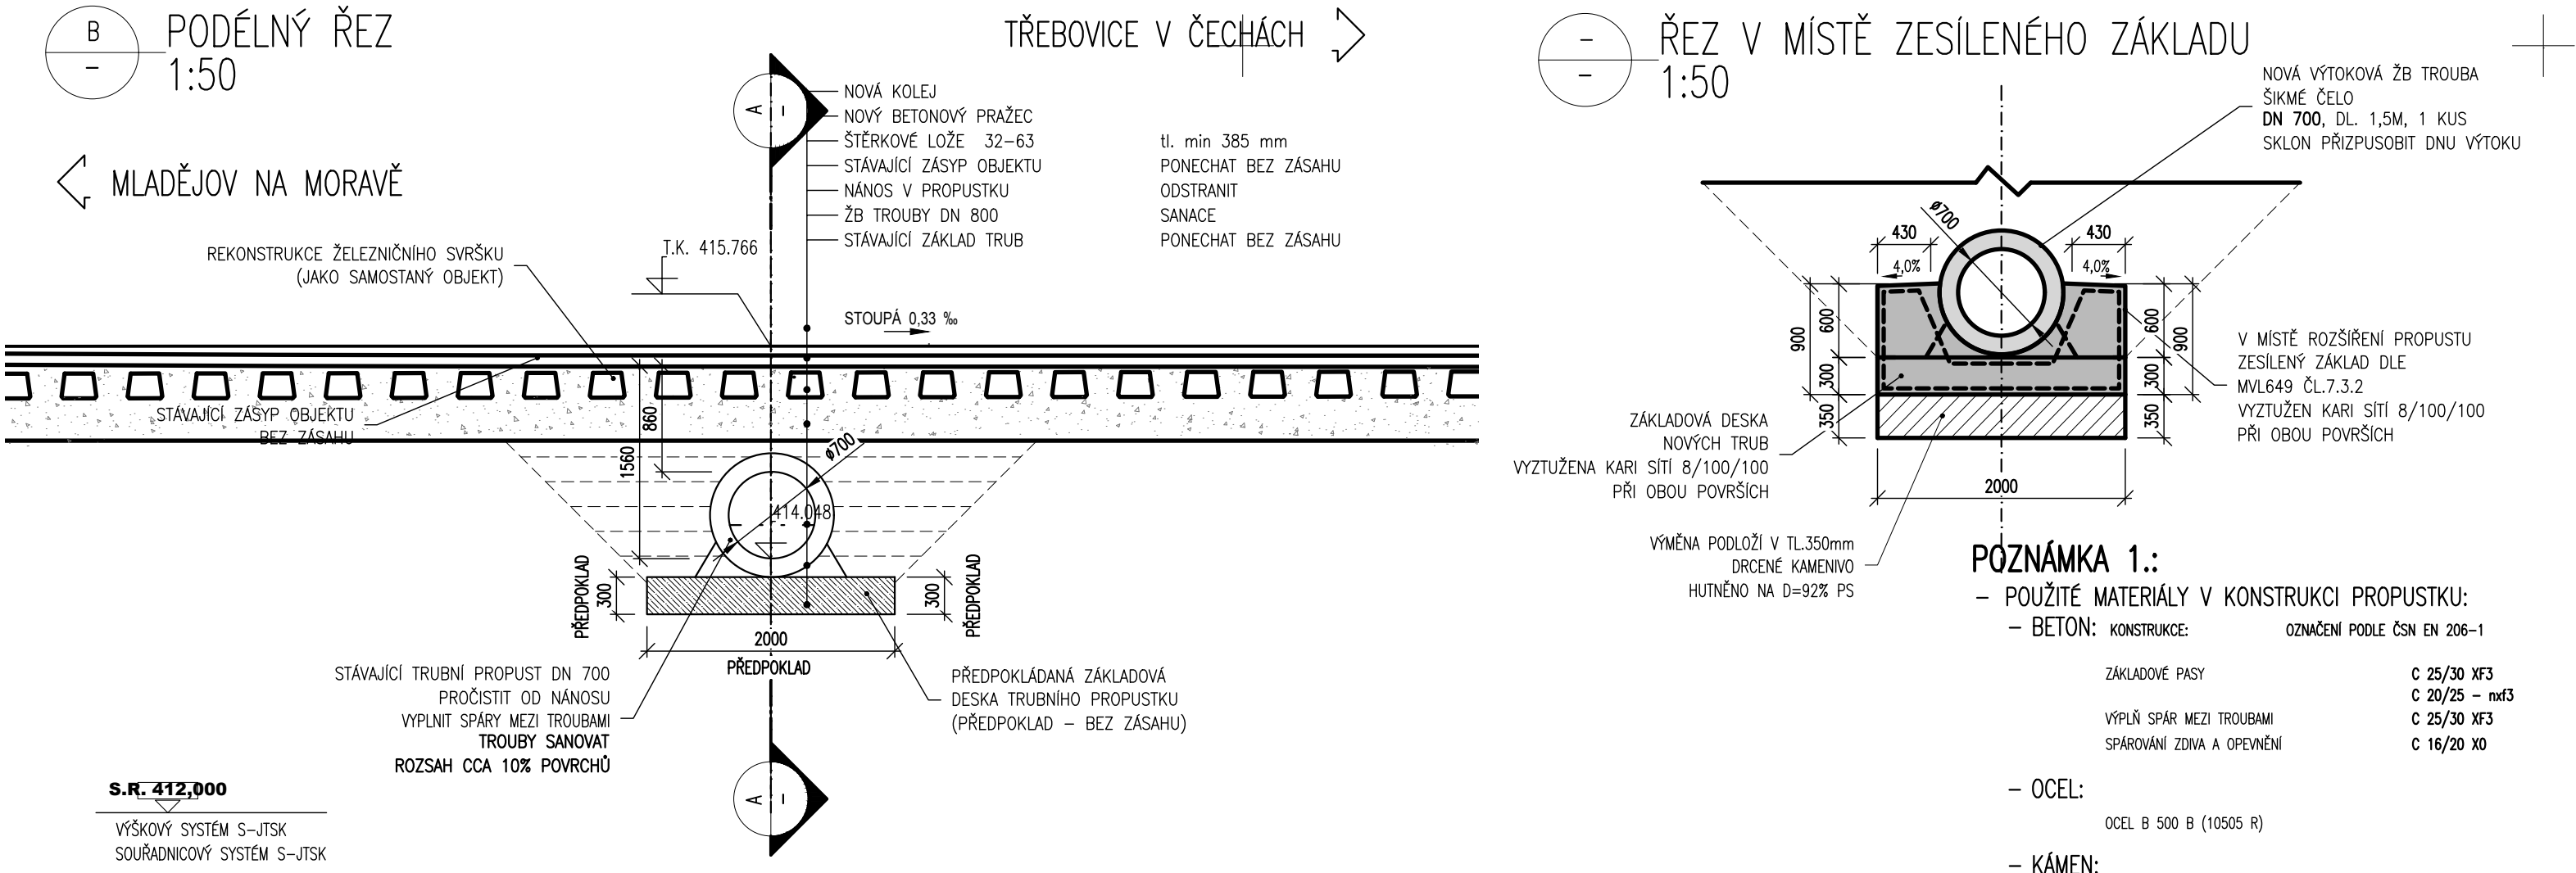
KONSTRUKCE Z PROSTÉHO BETONU BEZ VÝZTUŽE  
NEBO ŽB KONSTRUKCE BEZ POŠKOZENÉ VÝZTUŽE S MIN. KARBONATACÍ:

LOKALIZACE:  
SANACE SE TÝKA TĚCH ČÁSTÍ KONSTRUKCE, KDE DOCHÁZÍ K PORUŠENÍ KRYCÍ VRSTVY BETONU A PORUŠENÍ (KARBONATACE) NEDOSÁHLU O ŽB  
KONSTRUKCI ÚROVNĚ VÝZTUŽE (TA NENÍ NAPADENA KORÓZÍ).

POPIS:  
VIDITELNÝ POVRCH BUDE OČIŠTĚN TLAKOVOU VODOU OD NEČISTOT A VYLŮHŮ.  
PRO SANACI BETONOVÝCH POVRCHŮ BUDOU POUŽITÝ REPROFILAČNÍ MALTOVINY.

SANACE PROSTÉHO BETONU SE SKLÁDÁ Z TĚCHTO OKŮNŮ:  
- ODSTRANĚNÍ ZNEHODNOCENÉHO BETONU OTŘYSKÁM VHDNÝM ABRÁZIVNÍM MATERIÁLEM  
- DIAGNOSTIKA POVRCHU OTŘYSKANÉHO BETONU, BETON MUSÍ MÍT PO OTŘYSKÁNÍ PEVNOST V TAHU POVRCHOVÝCH VRSTEV 1,50 MPa, NESMÍ  
BÝT ZKARBONATOVÁN (PH MENŠÍ NEŽ 9,5), OBSAHOVAT VÍCE NEŽ 0,4% CHLORIDOVÝCH IONTŮ HMOTNOSTNĚ VŮČI MNOŽSTVÍ  
CEMENTU, POVRCH BY MĚL BÝT DÁLĚ PO OTŘYSKÁNÍ BEZ TRHLIN VĚTŠÍCH NEŽ 0,3 mm.  
- PROVEDENÍ SPOJOVACÍHO MŮSTKU  
- VLASTNÍ REPROFILACE, KTERÁ ZAHRNJÍ VÝPLŇ NEROVNOSTÍ VZNIKLYCH PO ODSTRANĚNÍM ZNEHODNOCENÉHO BETONU, NANESENÍ  
REPROFILAČNÍ HMOTY V ODPOVÍDAJÍCÍ TLouŠTĚCE ODSTRANĚNÉHO BETONU, PŘITOM JE NUTNĚ NANEŠT REPROFILAČNÍ HMOTU S  
KOLMÝM UKONČENÍM. (NIKOLIV NANESENÍ REPROFILAČNÍ HMOTY "DO ZTRACENA")

SANACE ŽELEZOBETONU (V MÍSTECH BEZ NAPADENÉ VÝZTUŽE KORÓZÍ) SE SKLÁDÁ Z TĚCHTO OKŮNŮ:  
- ODSTRANĚNÍ ZNEHODNOCENÉHO BETONU OTŘYSKÁM VHDNÝM ABRÁZIVNÍM MATERIÁLEM  
- DIAGNOSTIKA POVRCHU OTŘYSKANÉHO BETONU, BETON MUSÍ MÍT PO OTŘYSKÁNÍ PEVNOST V TAHU POVRCHOVÝCH VRSTEV 1,50 MPa, NESMÍ  
BÝT ZKARBONATOVÁN (PH MENŠÍ NEŽ 9,5), OBSAHOVAT VÍCE NEŽ 0,4% CHLORIDOVÝCH IONTŮ HMOTNOSTNĚ VŮČI MNOŽSTVÍ  
CEMENTU, POVRCH BY MĚL BÝT DÁLĚ PO OTŘYSKÁNÍ BEZ TRHLIN VĚTŠÍCH NEŽ 0,3 mm.  
- NATĚR MIGRUJÍCÍM INHIBITOREM KORÓZE  
- PROVEDENÍ SPOJOVACÍHO MŮSTKU  
- VLASTNÍ REPROFILACE, KTERÁ ZAHRNJÍ VÝPLŇ NEROVNOSTÍ VZNIKLYCH PO ODSTRANĚNÍM ZNEHODNOCENÉHO BETONU, NANESENÍ  
REPROFILAČNÍ HMOTY V ODPOVÍDAJÍCÍ TLouŠTĚCE ODSTRANĚNÉHO BETONU, PŘITOM JE NUTNĚ NANEŠT REPROFILAČNÍ HMOTU S  
KOLMÝM UKONČENÍM. (NIKOLIV NANESENÍ REPROFILAČNÍ HMOTY "DO ZTRACENA")

ŽELEZOBETONOVÉ KONSTRUKCE, KDE JE BETONÁŘSKÁ VÝZTUŽ NAPADENA KORÓZÍ

LOKALIZACE:  
SANACE SE TÝKA TĚCH ČÁSTÍ KONSTRUKCE, KDE DOCHÁZÍ K PORUŠENÍ KRYCÍ VRSTVY BETONU A PORUŠENÍ (KARBONATACE) DOSÁHLU ÚROVNĚ  
VÝZTUŽE A TA KORODUJE.

POPIS:  
VIDITELNÝ POVRCH BUDE OČIŠTĚN TLAKOVOU VODOU OD NEČISTOT A VYLŮHŮ A OPATŘEN SJEDNOCUJÍCÍM NATĚREM V KVALITĚ OS - B DLE TP 89.  
PRO SANACI BETONOVÝCH POVRCHŮ BUDOU POUŽITÝ REPROFILAČNÍ MALTOVINY.

SANACE SE SKLÁDÁ Z TĚCHTO OKŮNŮ:  
- ODSTRANĚNÍ ZNEHODNOCENÉHO BETONU OTŘYSKÁM VHDNÝM ABRÁZIVNÍM MATERIÁLEM  
- DIAGNOSTIKA POVRCHU OTŘYSKANÉHO BETONU, BETON MUSÍ MÍT PO OTŘYSKÁNÍ PEVNOST V TAHU POVRCHOVÝCH VRSTEV 1,50 MPa, NESMÍ  
BÝT ZKARBONATOVÁN (PH MENŠÍ NEŽ 9,5), OBSAHOVAT VÍCE NEŽ 0,4% CHLORIDOVÝCH IONTŮ HMOTNOSTNĚ VŮČI MNOŽSTVÍ  
CEMENTU, POVRCH BY MĚL BÝT DÁLĚ PO OTŘYSKÁNÍ BEZ TRHLIN VĚTŠÍCH NEŽ 0,3 mm.

- ZAŘÍZENÍ BETONU VE VZDÁLENOSTI MIN. 50 mm OD HRANY VLOŽKY NA KAŽDOU STRANU DO HLUBOKY MIN. 50 mm, AVŠAK TAK,  
ABYNEBYLA ZASAŽENA SOUSEDNÍ VLOŽKA.  
- OČIŠTĚNÍ VÝZTUŽE PO CĚLÉM OBVODU VLOŽKY. STUPEŇ ČISTOTY SA 2 ½.
