ODSTRAŇOVÁNÍ ZÁVAD A ÚDRŽBA SKALNÍCH ZÁŘEZŮ V OBVODU OŘ ÚSTÍ NAD LABEM

**SO.01 ÚSEK MALÉ ŽERNOSEKY – LITCHOVICE NAD LABEM VE
STANIČENÍ KM 499,610 – 501,700**

ZPRÁVA O PROVEDENÝCH PRACÍCH

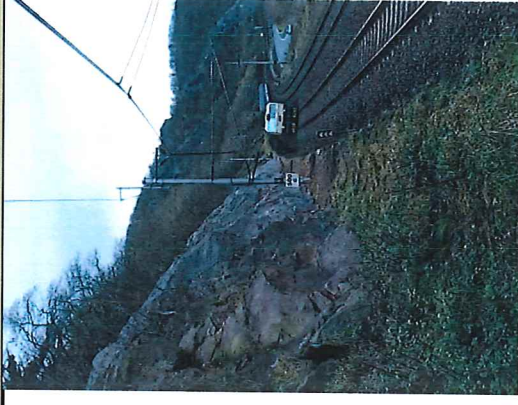
NEMETON 2013	
ZÁKLADNÍ MAKROSKOPICKÝ POPIS					
Typ odlučnosti a predispozice:		Ta - deskovitá		Kraj: Ústecký	
Charakter a velikost fragmentů skalního masivu:		0 - 250 mm		Litochovice nad Labem	
Specifikace míry rozevření puklin horninového masivu:		O5 Malá - 2 až 6 mm		Provozní staničení: km 499,610 - 500,670	
Vazba na okolní urbanistické a přírodní celky:		vazba na CHKO České středohoří		Malé Žernoseky - Litochovice nad Labem	
Hornina, výplně, dutiny, antropogenní zásahy:		ortorula		Transitní železniční koridory	
Přístupnost pro techniku:		přístup ztížený		levá strana zářezu	
GEOTECHNICKÝ POPIS					
Hlavní - generální sklon svahu		50° - 75°		3	
Výška skalního svahu		8 - 15 m		3	
Geomorfologická stavba		skalní stěna tvoří jediný morfologický celek od paty po horní hranu, za horní hranou svahu může mírně přecházet v zemní svah		5

Základní popis stavu masivu		skalní masiv je celistvý jen v lokálním rozsahu, maloplošné zastoupení významných poruchových partií		5	
Průměrná vzdálenost ploch odlučnosti masivu		20 - 75 mm		7	
Sklon ploch odlučnosti v povaze od vodorovné roviny		systém odlučnosti je ukloněn +15° až +75° - ze svahu		9	
Vodní aktivita		bez přítomnosti vody		1	
Expozice svahu		expozice odkrytého skalního svahu s částečným denním slunečním osvětlením, střední až silné zimní období		7	
Rozrušující vliv vegetace		bez vegetace či s ojedinělými křovinami		1	
Četnost opadávání		pravidelné - po zimním období a po vydatných srážkách		7	
Vzdálenost paty svahu od ohroženého prostoru		1,5 - 3 m		7	
Hodnocení stavu skalního svahu:		stav podminěčně stabilní		55	
RIZIKOVÉ HODNOCENÍ OBJEKTU					
Reálná míra rizika:		Nízké riziko		Rozměry (d x v): cca 1060 m x 3-18 m	
Riziko ohrožení lidského zdraví:		Nízké riziko		GPS souřadnice: 50°32'44.135"N, 14°2'28.322"E

Riziko ohrožení majetku:		Nízké riziko		V rámci sanačních prací bylo provedeno odstranění náletové vegetace v rozsahu 725,07 m ² , lokální očištění skalního masivu od zvětralín - 430,33 m ² a odštěpení nestabilní rizikové partie - celkem 34,48 m ³ . Následně byla realizována instalace záchytných sítí v rozsahu 1584 m ² pro zajištění trvalé stability.	
Množství rozvolněného materiálu:		omezené - do 5 m ³			
Přípustná míra zajištění:		80% - sunutí a malý posun bloků pod zajištěním, pád bloků do bariéry, vypuštění málo pravděpodobného vývoje pádu za bariéru			
Riziko aktivace řícení vlivem mimořádných klimatických podmínek:		Střední riziko			
Charakter akumulačního prostoru:		u paty skalního svahu je velmi omezený prostor pro akumulaci - pouze instalaci bariérových prvků

Vyhodnocení systémem Nemeton 2013, včetně soupisu provedených prací je součástí přílohy č. 2 této zprávy. Pořízená fotodokumentace provedených prací je součástí přílohy č. 3.
