STAVEBNĚ HISTORICKÝ PRŮZKUM

ROKYTNICE V ORLICKÝCH HORÁCH 2019

**Výpravní budova čp. 27
v Ostravě-Vítkovicích**

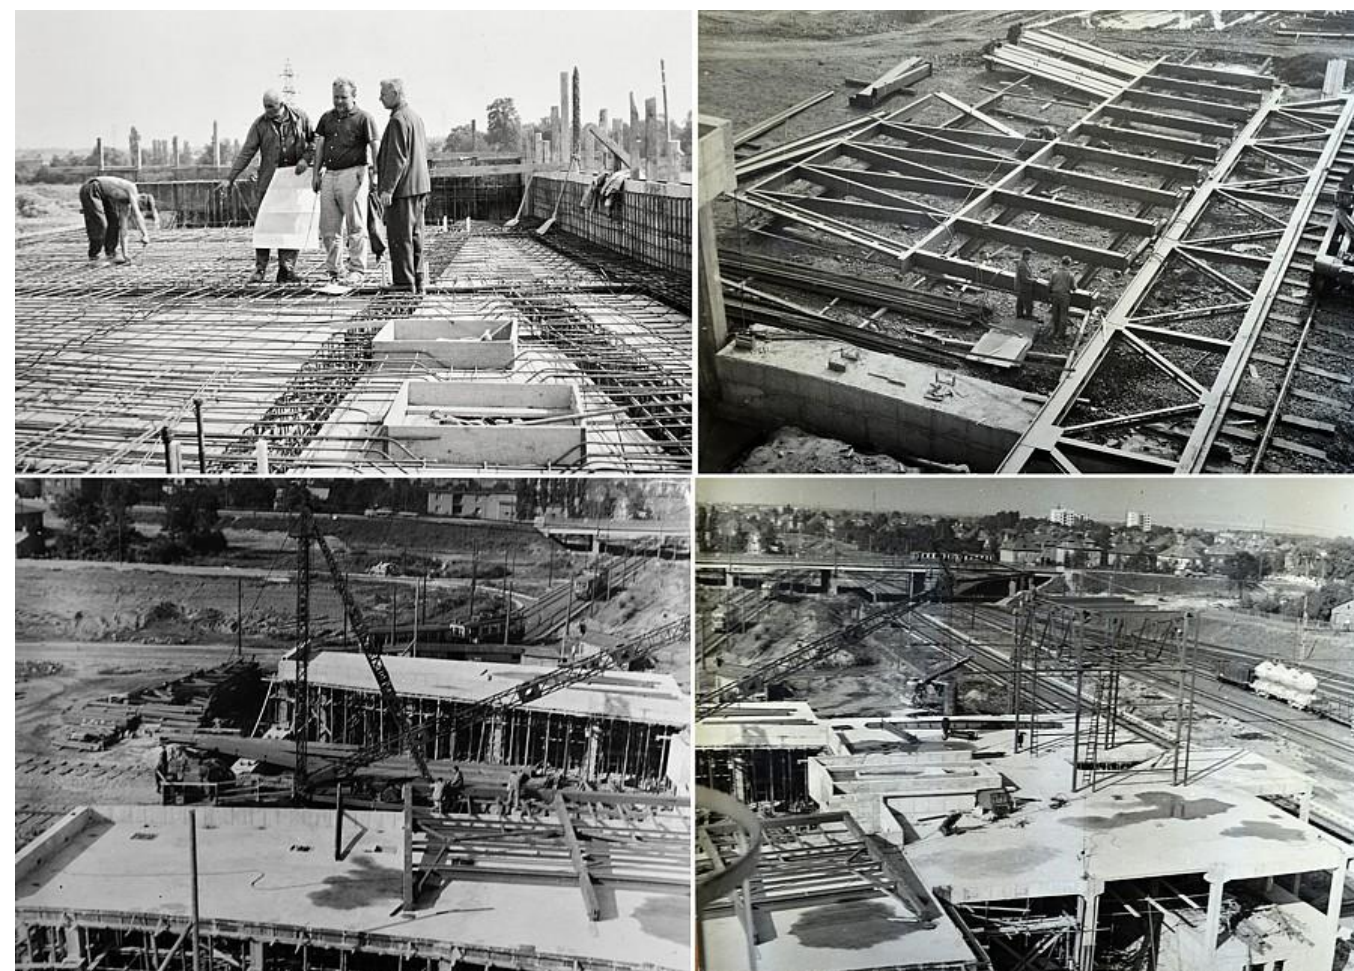
Jak dokládají fotografie, datované k **15. 9. 1965**, byly skutečně v polovině září 1965 hotové vybetonované konstrukce dilatačních celků 5, 6 a 7 a na nich vztyčena podstatná část ocelové konstrukce: začalo se subtilnější konstrukcí lichoběžníkového krčku pro nástup na krytou lávku (bednění k betonážím nebylo ještě ani zcela odstraněno) a od něj se postupovalo k jihu zejm. pomocí jeřábu, pro nějž byly položeny koleje od jihu až do prostoru haly. K uvedenému datu už byla vztyčena zadní i obě

boční stěny haly včetně hrázdění pro nárožní jižní pylony. Z příhradové konstrukce stropu, resp. střechy už byly na svém místě dvě třetiny a na zemi se sestavovala a svařovala konstrukce čelní stěny. Současně se bednilo a zřejmě i betonovalo ve východní části severního křídla. (nadravivtkovice.cz; Digitální archiv Petra Přendíka)

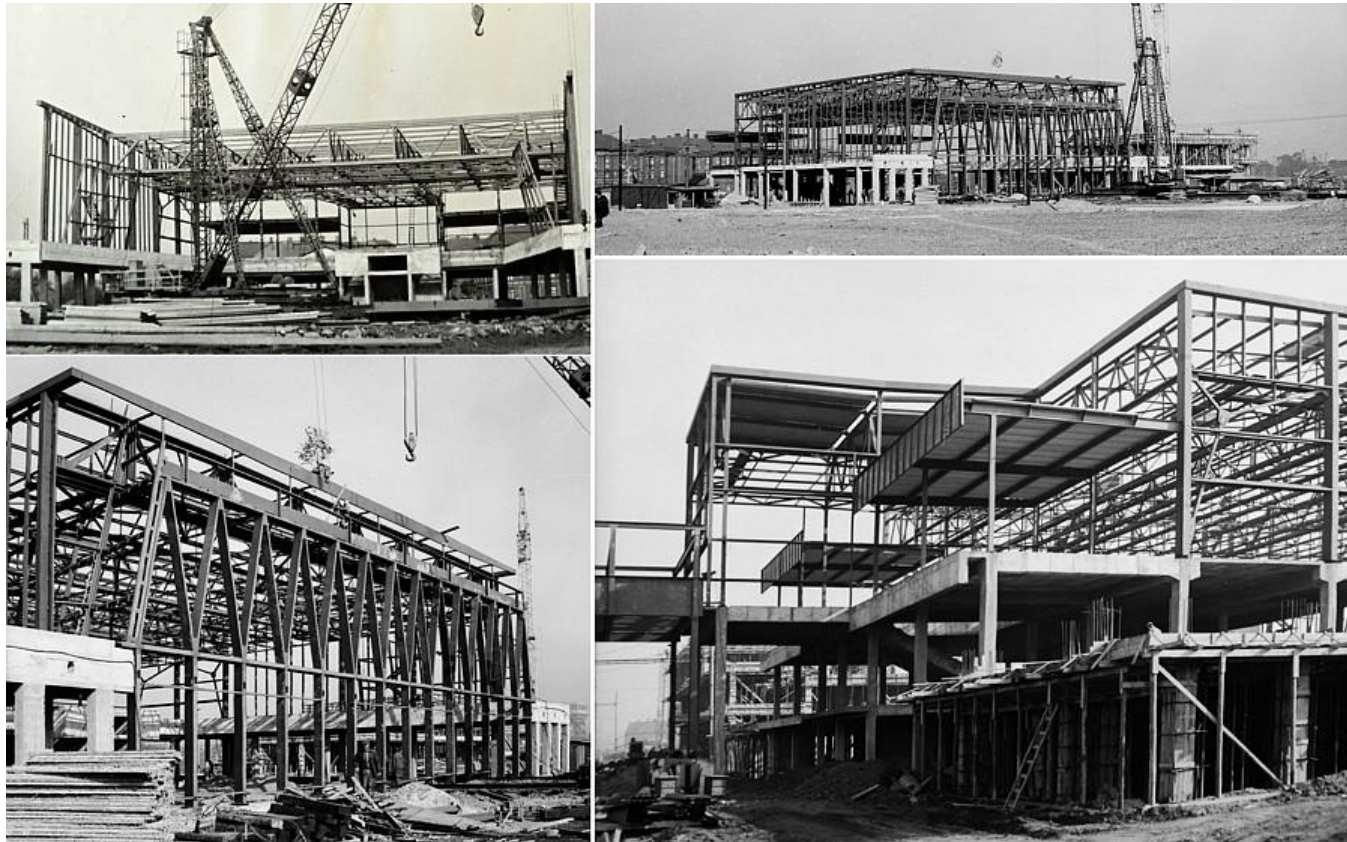
Výkresy pro hrubou stavbu 1:100 a 1:50 i prováděcí projekty byly zpracovávány odděleně pro jednotlivé dilatační celky a máme je k dispozici jen značně torzovitě, v neúplném počtu: k I., II., V., VI. a VII. výkresy železobetonových konstrukcí, ke IV. celku výkresy přízemí, patra a jednoho řezu

z prováděcího projektu. Vše je vesměs datováno ke **30. 9. 1965**, přestože část z těchto vyprojektovaných konstrukcí už byla v té době realizována. Stejně jsou datovány i výkresy k rozvodům ústředního topení. (upraveny a reprodukovány na str. 11 a 12; SŽDC Ostrava, Podklady Ostrava Vítkovice, složka B 3/1 – výpravní budova – dil. celek I. želbet. kce; složka B 3/2 – výpravní budova; složka B 3/5 - dil. celek V, želbet konstr.; složka B 3/6 - dil. celky VI a VII, želbet konstr.; složka vzduchotechnika; Ostrava-Vítkovice, výpravní budova, detašovaný archiv; Spisovna SŽDC Olomouc, fond Ostrava - Vítkovice)

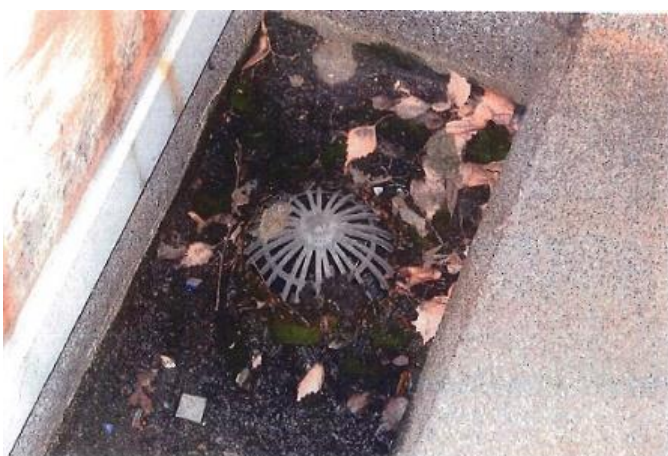
Foto 18 (3949): Zanesená vpust' střešního pláště

krčku jak z důvodu degradovaných nátěrů, tak i vlivem zvýšené vlhkosti a zatékání, jelikož vpusti pro odtok vody ze střechy jsou většinou zanesené. Proto jsou v nejhorším stavu konstrukce bezprostředně pod střechou a v oblasti uložení průvlaků na sloupy, jen ojedinele ve šroubovém spoji. Nosné prvky opláštění, vystavené vnějšímu prostředí, povrchově korodují téměř celoplošně, velmi špatný je stav výplní a upevňovacích profilů, takže hrozí odpadávání částí výplní.

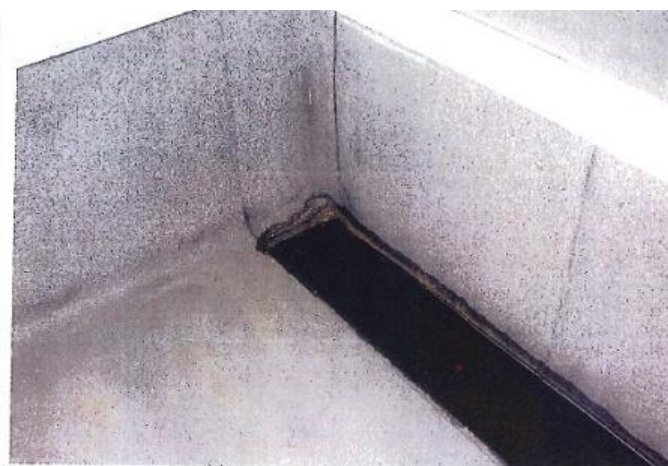
Foto 19 (3959): Neprůchodná vpust', voda ve žlabu

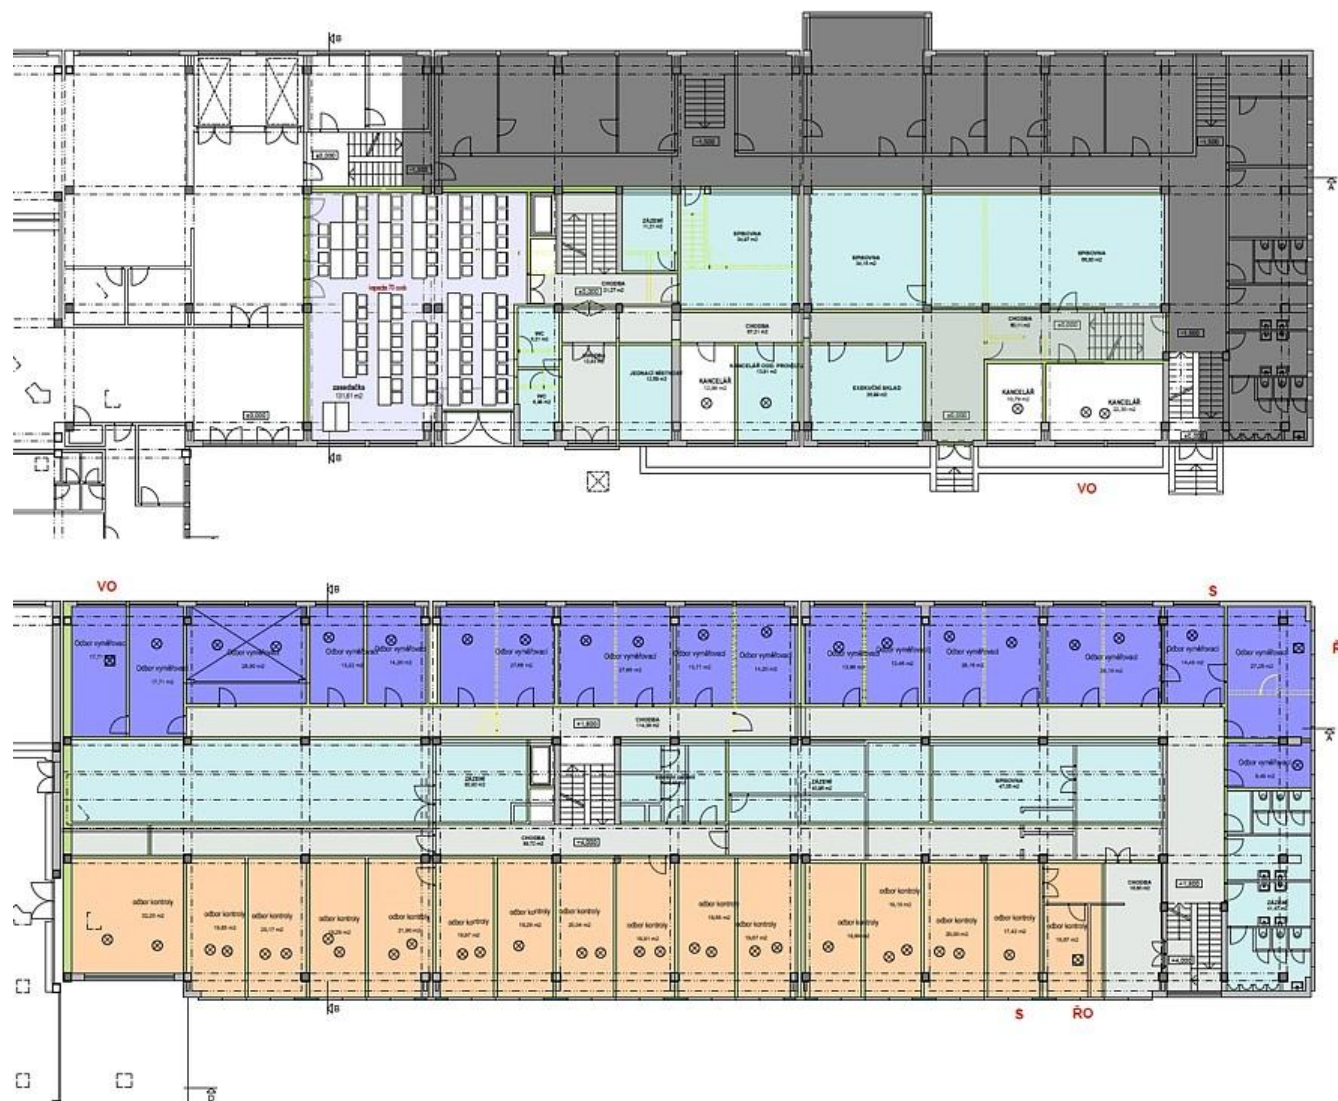
Příložené půdorysy od ing. arch. Stanislava Běhala zpřehledňují dispoziční řešení nadzemních podlaží DC II až IV, převažovat má pětitrakt. (SŽDC, Oblastní ředitelství Ostrava, odbor přípravy staveb, archiv digitálních dokumentů)

Ostrava-Vítkovice, architektonická studie úpravy prostor, SŽDC, státní organizace, Praha - ing. arch. Stanislav Běhal, 6. 6. 2019, 1:200

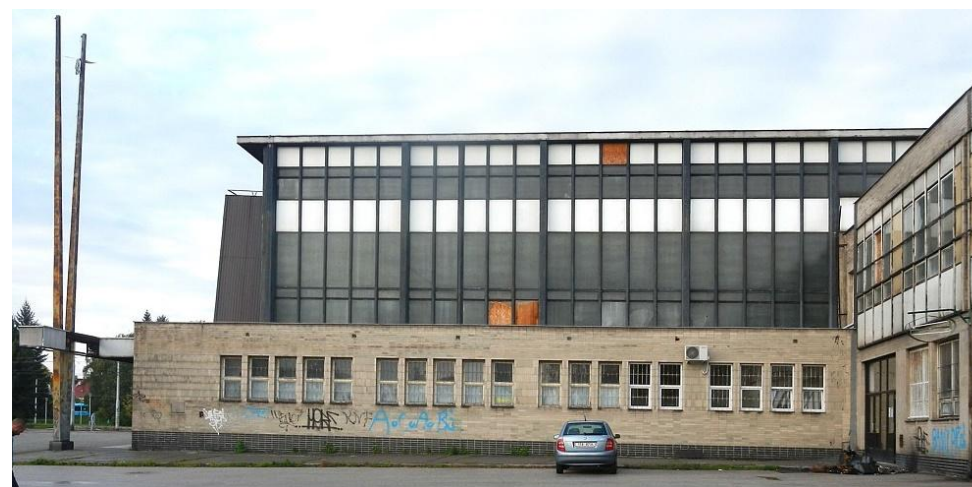
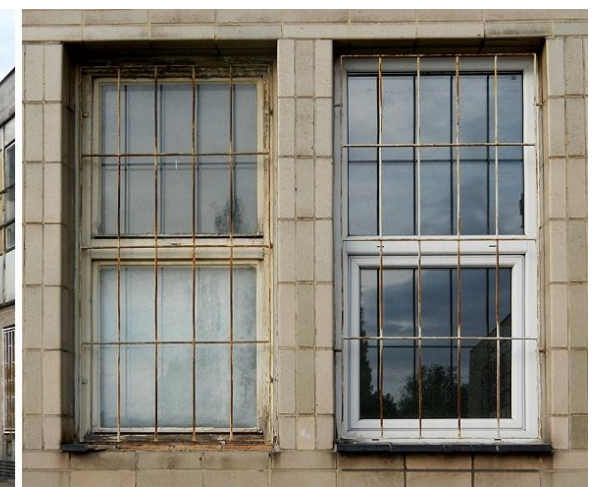
Dále vpravo *dvě čtyřkřídlá okna*, spodní křídla nizoučká, opatřená mléčným sklem, vrchní křídla převýšená; okna mají parapet z dlaždic s výrazně zaoblenou horní hranou a lehce předsazené mříže: mříž u levého okna je asi o něco starší, s převažujícími svislými hranatými pruty a bílým nátěrem; pravá mříž se pohledově méně uplatňuje, protože je ponechaná v barvě kovu a je subtilnější, svařovaná z kruhových profilů.

V 1. patře je 9,5 boletického panelu, panel se žlutým sklem je řazen jako pátý a poslední (poloviční šířky).

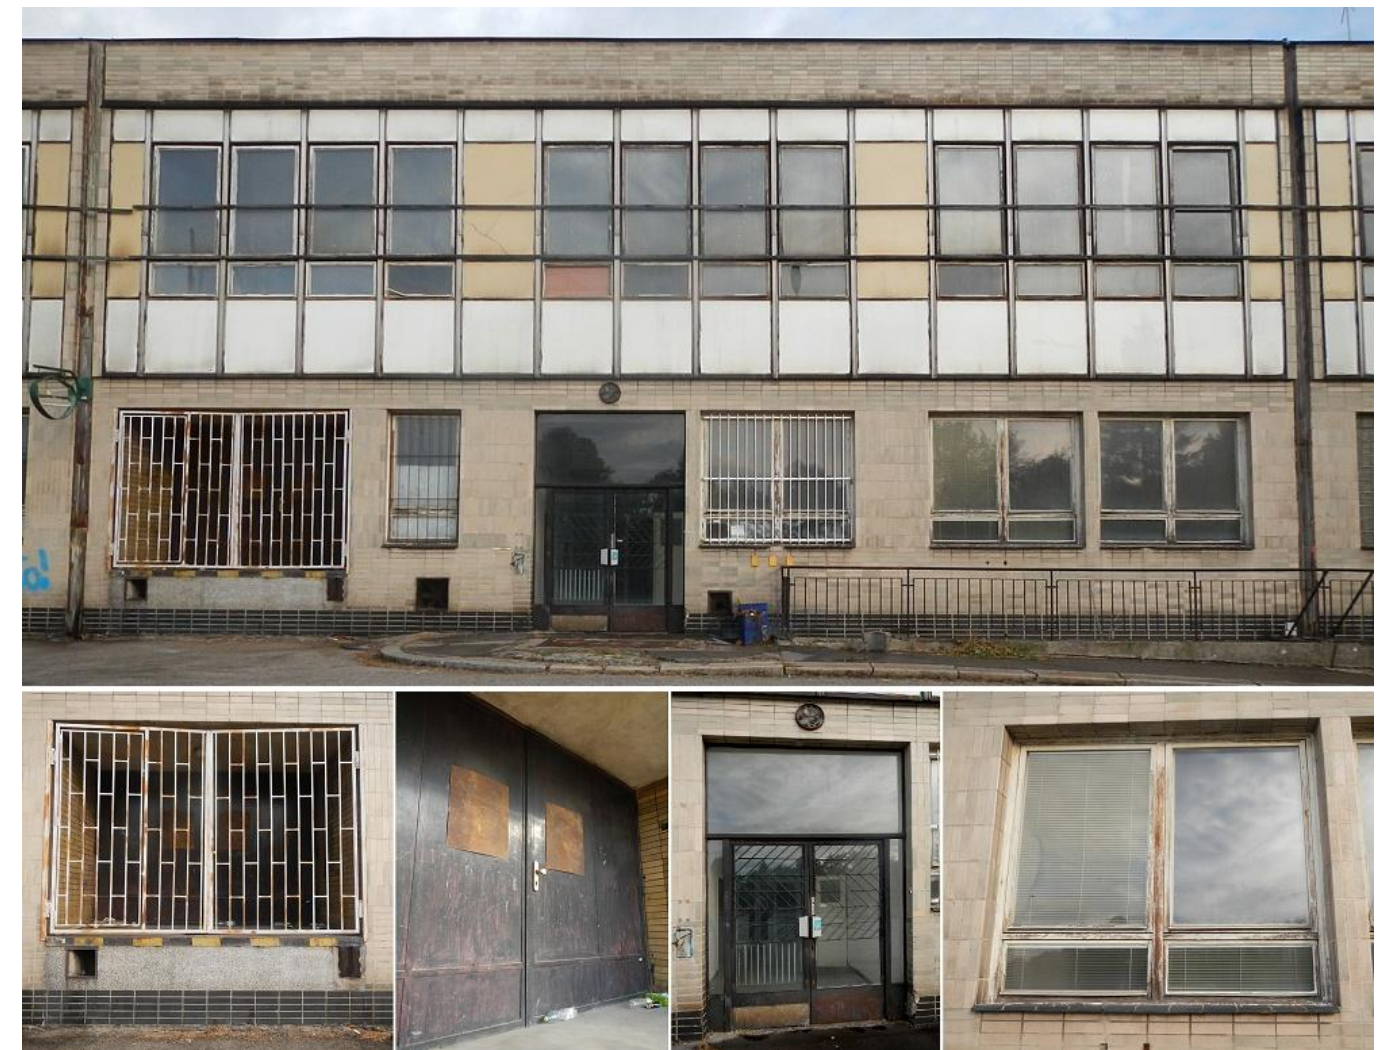
Jižní průčelí severního křídla

Sokl je obložen tmavým kabřincem, zděné části výše jsou obkládány kabřincem světlým, který je po bocích oken kladen svisle, jinde potom vodorovně.

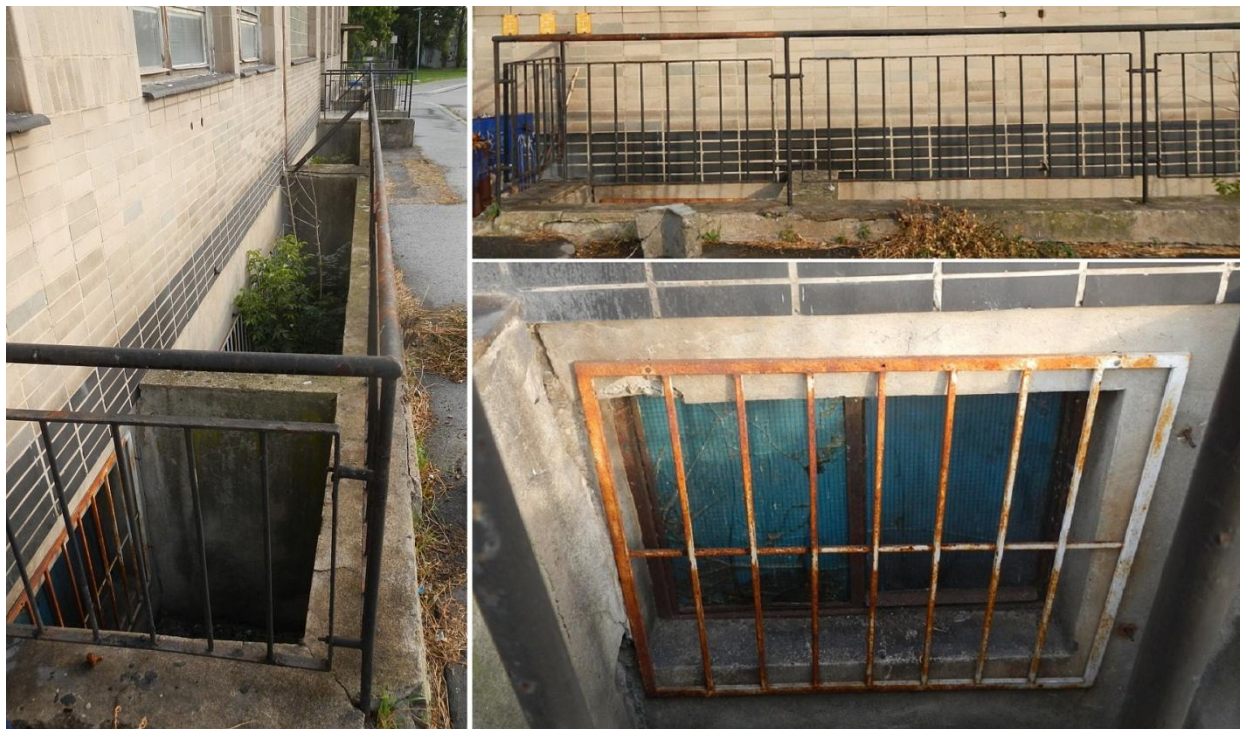
Jižní průčelí 4. dilatačního celku

je podle přízemí šestiosé, v levé širší části podobné předchozím, pravá část potom už postrádá boletické panely a zcela vpravo je dokonce oblast zcela bez otvorů, pokrytá převážně svisle kladeným světlým kabřincem. Tmavý sokl této části je položený níž, zatímco před předchozí část jsou opět předloženy **anglické dvorky**, včetně zábradlí obdobného provedení jako předchozí, přerušené a zakončené vyrovnávacími schodišti ke vstupům.

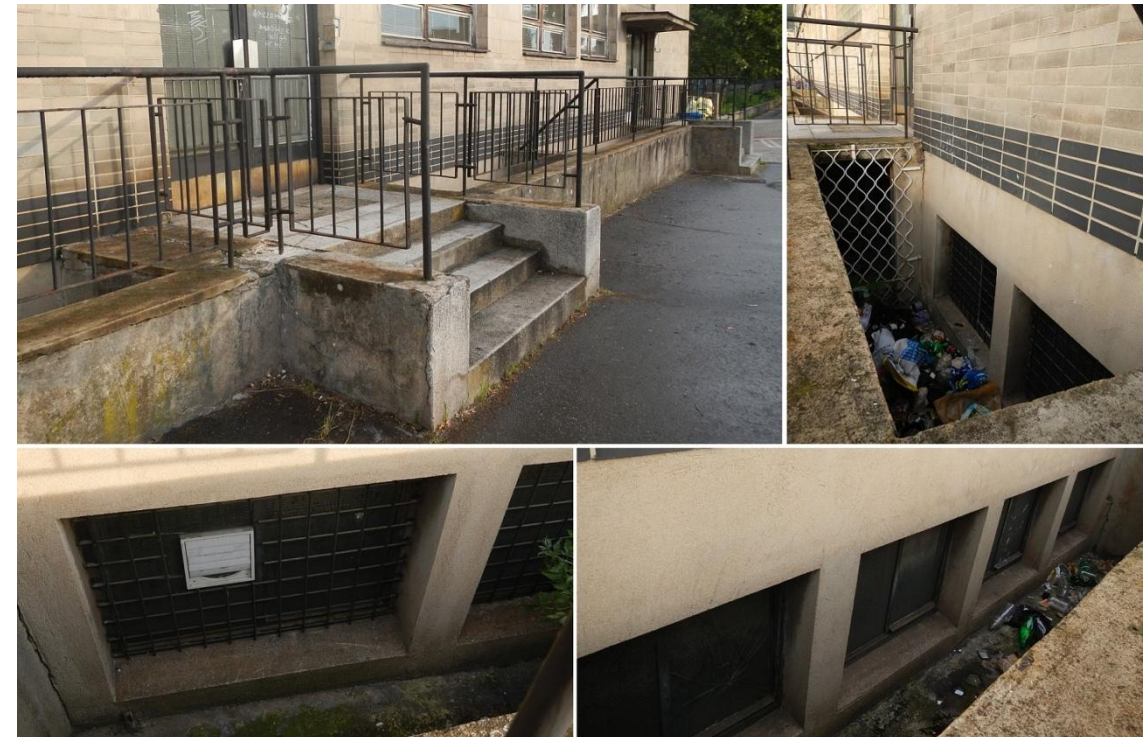
Levý dvorek je široký, obracejí se do něj opět čtyři podobná *okna*, mříže jsou však jiné, připevněné ve špaletě těsně před okna, svařované pruty na nich vytvářejí čtvercová oka; následuje můstek ke vstupním dveřím, zleva plně podezděný, zprava má velký otvor, zakrytý druhotně použitou mříží ze svisle kladených vlnících se prutů, v dotecích svařovaných; pod můstkem je zřejmě jedno okno, dále vpravo jsou dvě okna, stejná vč. mříží jako předchozí, následuje příčná betonová zídka a v posledním dvorku opět čtveřice stejných dvoukřídlých kovových oken, tentokrát již bez mříží. Vpravo přiléhající *vyrovnávací schodiště* je stejně jako to předchozí jednoramenné betonové neprofilované, je vymezené bočními zídkami do výše van anglických dvorků a opatřené i stejně koncipovaným zábradlím.

V přízemí vlevo široká osa, tvořená velkým oknem ze čtvercových luxfer, parapet krytý obvyklými tmavými dlaždicemi, následují ve 2. ose obvyklé dvoukřídlé ocelohliníkové dveře s celoplošným nadsvětlikem a ve 3.-5. ose opět obvyklá čtyřkřídlá okna s pevným dělicím křížem, se zbytky bílé barvy, bez mříží, pouze s meziokenními žaluziemi. Poslední osa potom prorůstá do 1. patra, jde o sestavu dole prosklené příčky a nad ní vysokého luxferového okna. Příčka má uprostřed obvyklé dvoukřídlé dveře s obvyklou chránicí mříží před spodní třetinou prosklení; nad příčku je bez odsazení posazena betonová obdélná markýza, zvrchu zřejmě oplechovaná, a nad ní v nevelkém odstupu zmíněné vysoké luxferové okno, čtvercové luxfery částečně vybité nebo popraskané, v horní části místo 3x2 luxfer vsazeno kovové větrací okénko.

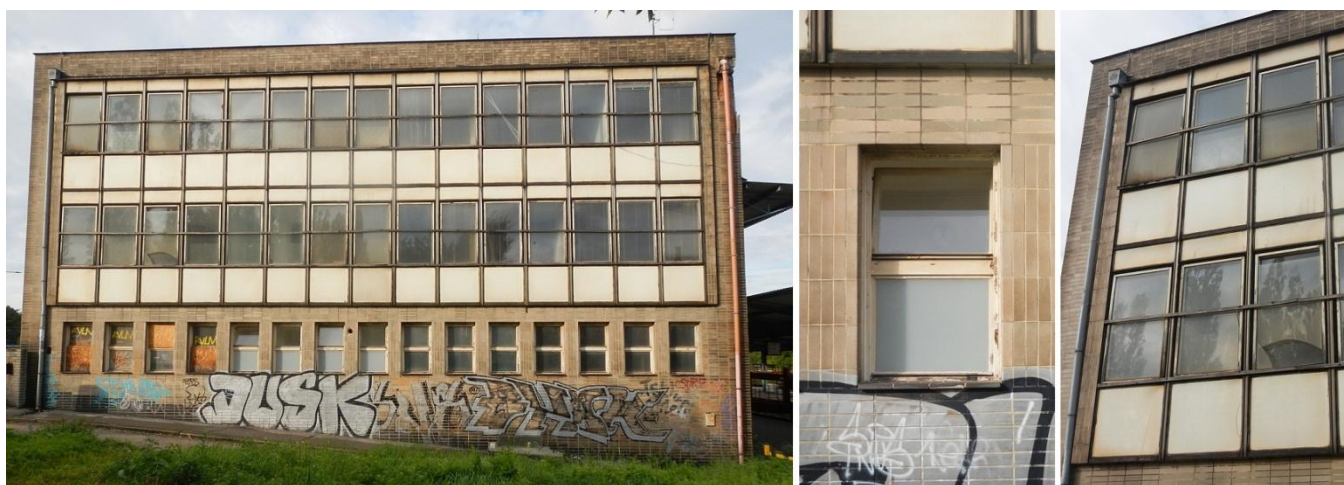
je vůbec nejjednodušeji řešené v obvyklém konceptu včetně keramického obkladu, je patnáctiosé, třípodlažní; vlivem terénu, klesajícího k severu, je tmavý sokl uspořádán stupňovitě.

Otvory **přízemí** tedy tvoří patnáct dvoudílných oken s pevným poutcem uprostřed výšky a v dalších **dvou podlažích** sestava úplných boletických panelů, lehce předstupujících, po

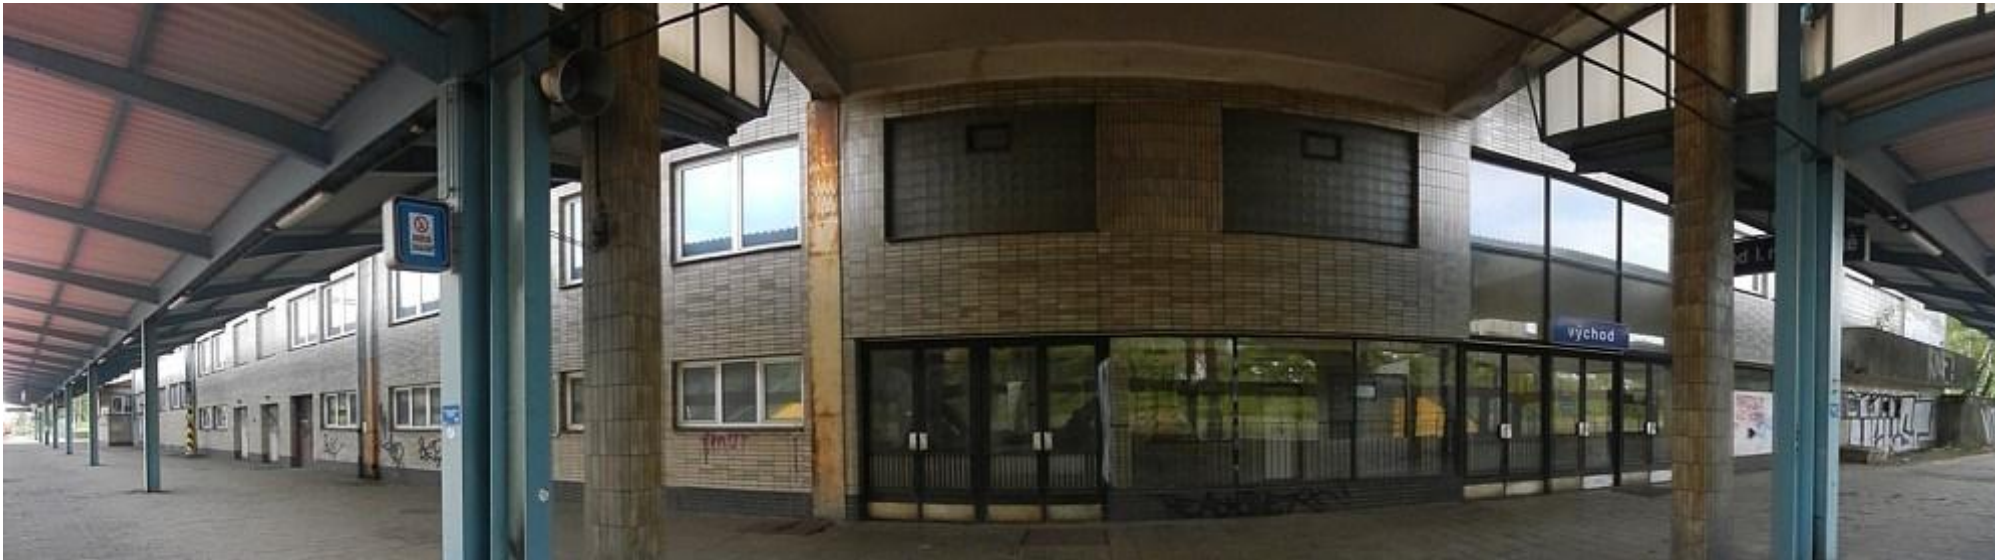
Nástupní část přechodu na krytou lávku, integrovaná do budovy, lichoběžníkového půdorysu, je výrazně vyšší než přilehlé části severního průčelí, její mírně šikmé boky tak vynikají nad přilehlou plochou střechu a zakončuje je hranolová římsa s čelem ze svisle rýhovaného bílého plechu. Spodní a úzké jižní části těchto **boků** jsou obloženy modrou mozaikou, zbylá prosklená část je dělená kovovými příčníky na 5x4 tabule: dole jsou tři pásy namodralé (krajní z nich úzké, ležaté, střední zhruba čtvercové), nahoře pás ze čtvercových tabulí, natřených bíle.

Po stranách těchto boků jsou v celé šíři dilatačního celku 5 viditelné části **severního průčelí haly**: nemají otvory, jsou také obloženy modrou mozaikou a zakončeny římsou, obloženou rýhovaným bílým plechem.

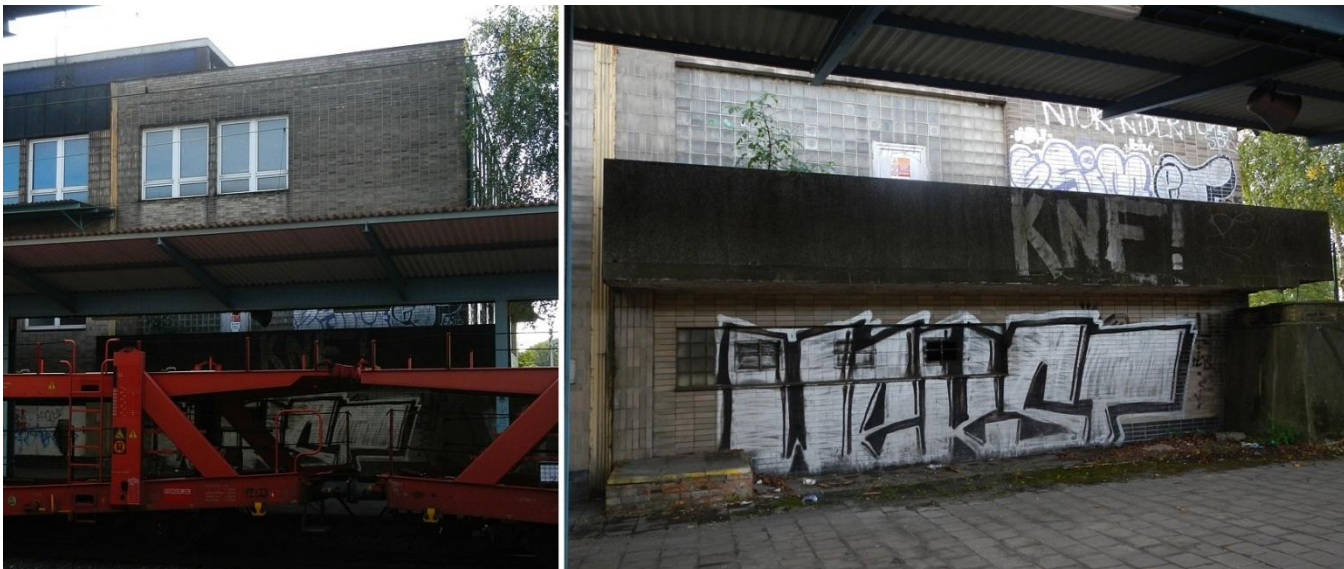
Ve **spodní etáži** jde o široké luxferové *okno*, poměrně nízké, pouze na výšku čtyř čtvercových luxfer, a v něm jsou osazena tři kovová ležatá okénka (na rozměr 3x2 luxfery) a před ně je zřejmě přivařena mříž pouze ve formě kovového kříže, takže okénka vypadají jako čtyřtabulková.

vytváří přízemní pravá část, tedy průčelí dilatačního celku 6, do nějž se zprava ještě zakusuje markýza, popsaná v souvislosti s jižním průčelím (byla zřejmě obložena i z této strany vlnitým plechem, který dnes převážně chybí); dále ustupující plán tvoří šest travé boku nádražní haly, která tu má prakticky stejnou úpravu jako ze strany východní, pouze ovšem v zrcadlově obráceném pořadí (dvě nižší travé nad celkem 1, čtyři vyšší, dvoupodlažní travé nad celkem 6). Vlevo je z dálkových pohledů ze severozápadního perimetru vidět i západní bok přechodové lávky, jehož část, vynikající nad dilatační celek číslo 5, je popsána v souvislosti s jeho severním průčelím (viz výše); naopak vpravo je viditelný šikmý bok lichoběžníkové části jižního průčelí, pokrytý zřejmě zrezlým vlnitým plechem.

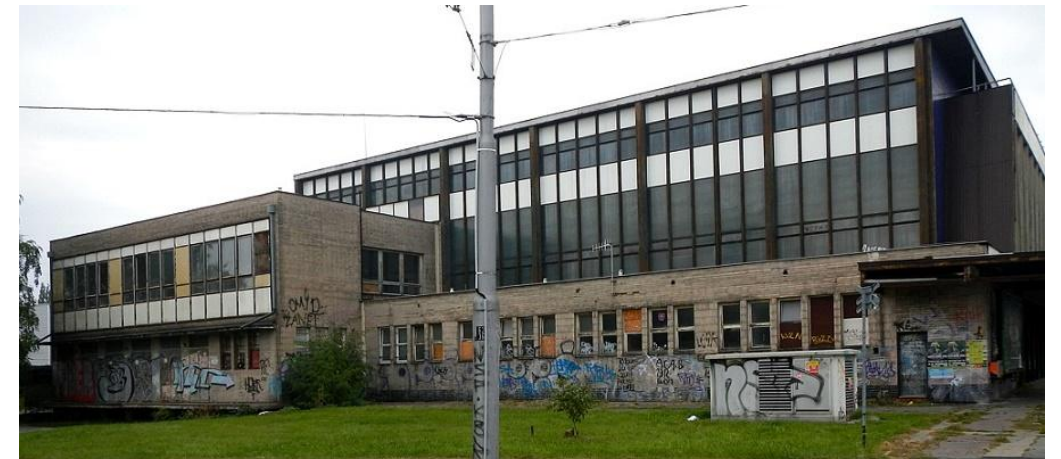
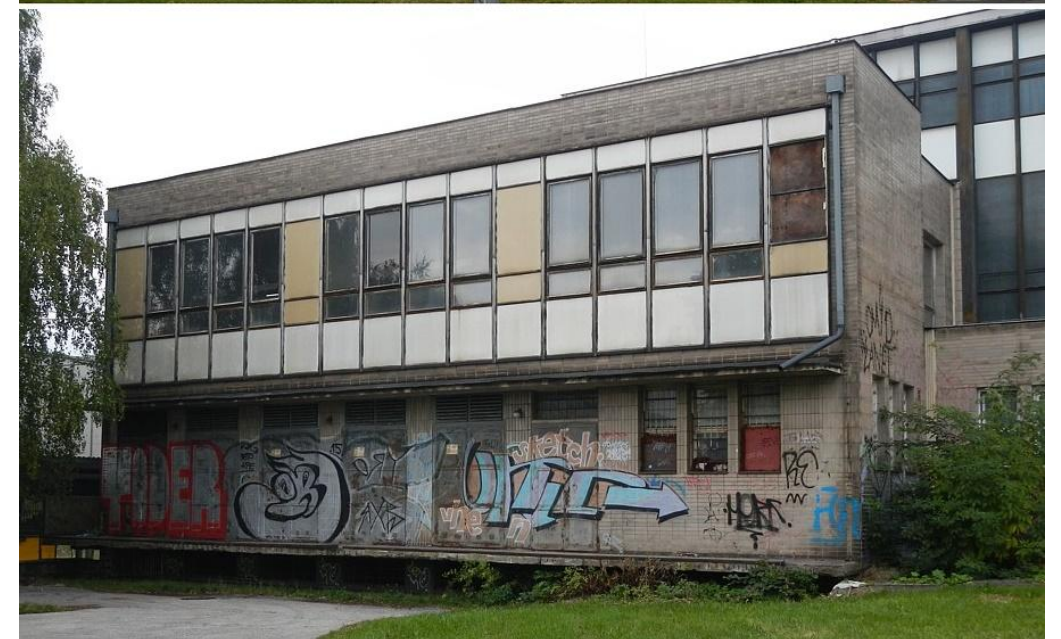
Ve **středním podlaží** je před celé průčelí přiložen betonový *balkón* se zcela nezdobným, betonovým plným zábradlím; dále je tu velké, tentokrát i vyšší *okno* ze čtvercových luxfer, v němž nesouměrně v pravé části jsou vloženy plechové rámové jednokřídlé *dveře* se světle šedým nátěrem.

V **nejvyšším podlaží** jsou pak dvě čtyřkřídlá umělohmotná *okna*, stejná jako na předchozí části.

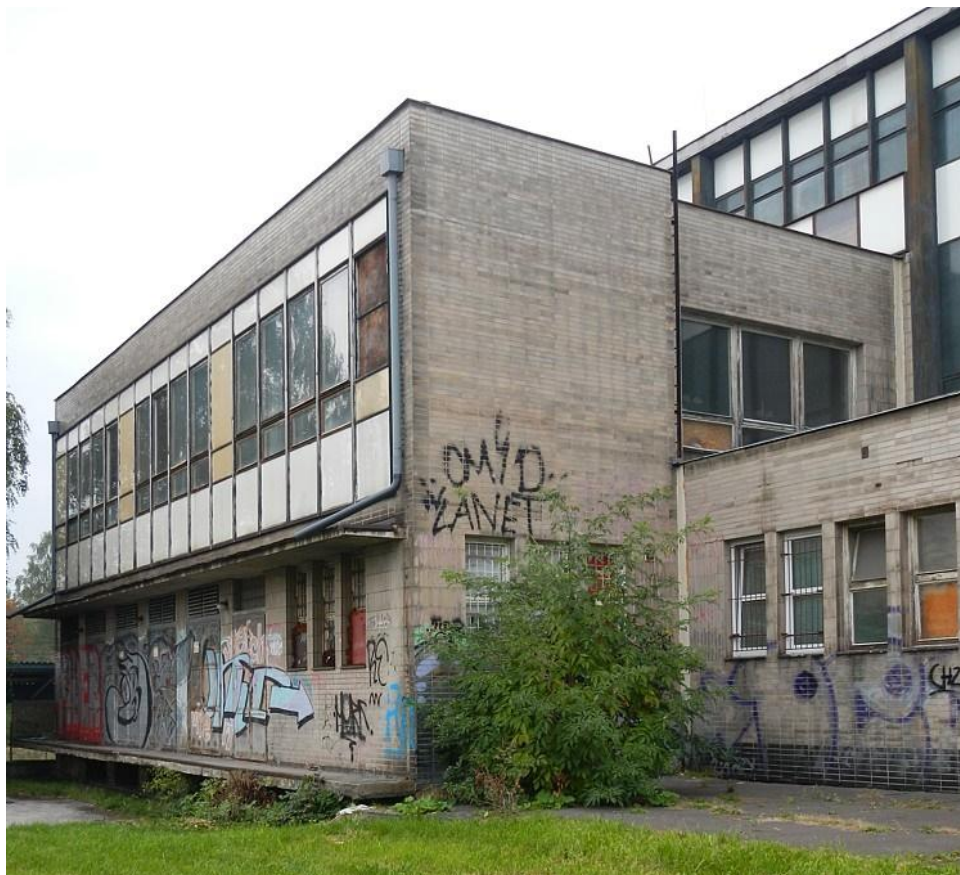
v přízemí na levé části tři *okna* s utilitární mříží ve špaletě, stejná jako na předchozí části, výše je tato část bez otvorů; na pravé polovině, mírně úskokem ustupující, kryje přízemí přístavba dilatačního celku 6 a v prvním patře má šestikřídlé *okno*, jež má spodní tři tabule ležaté, vrchní tři stojaté.

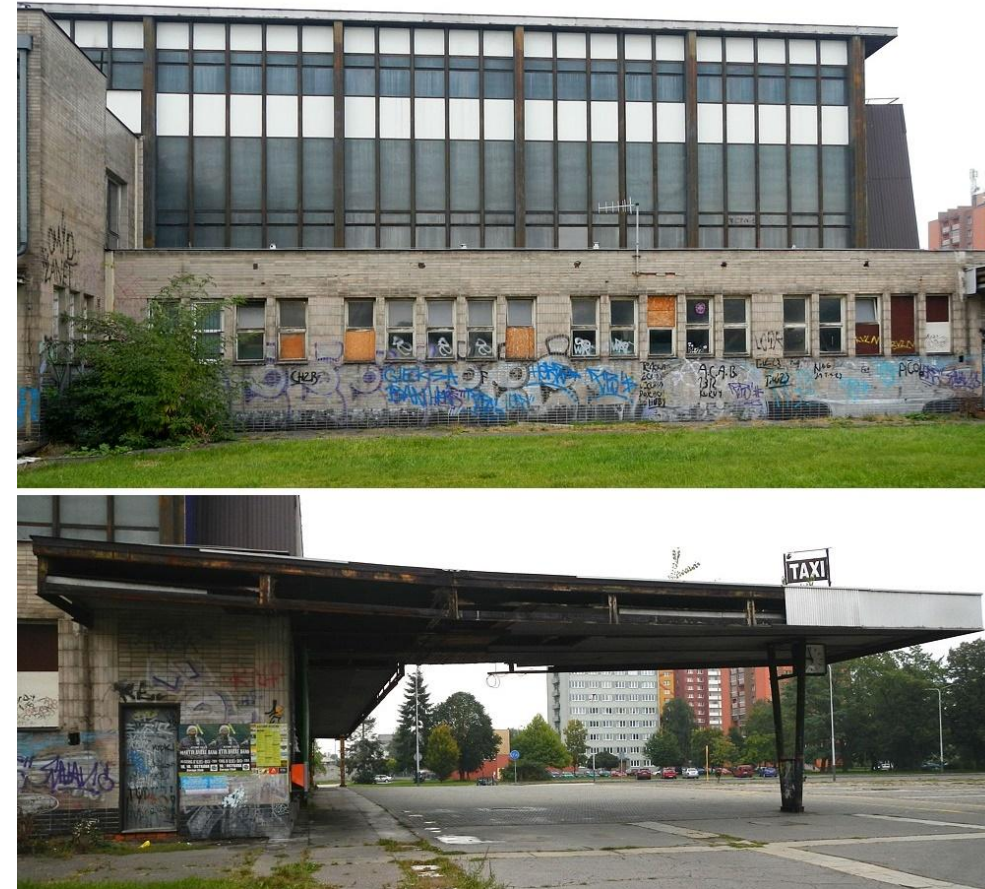
Západní průčelí celku 6

je dvacetiosé, má opět obvyklý sokl z tmavých kabřinců, výše kabřince světlé (hojně posprejované); uspořádání os v rytmu 4-5-5-5-1, levých 19 os tvoří dvoudílná *okna* (často rozbitá, sklo je u nich nahrazeno nejčastěji dřevotřískou); pravou, dvacátou osu tvoří dveře nejasné konstrukce, dnes

oplechované (nejdou až k zemi, pod nimi je odhalen pás cihel).

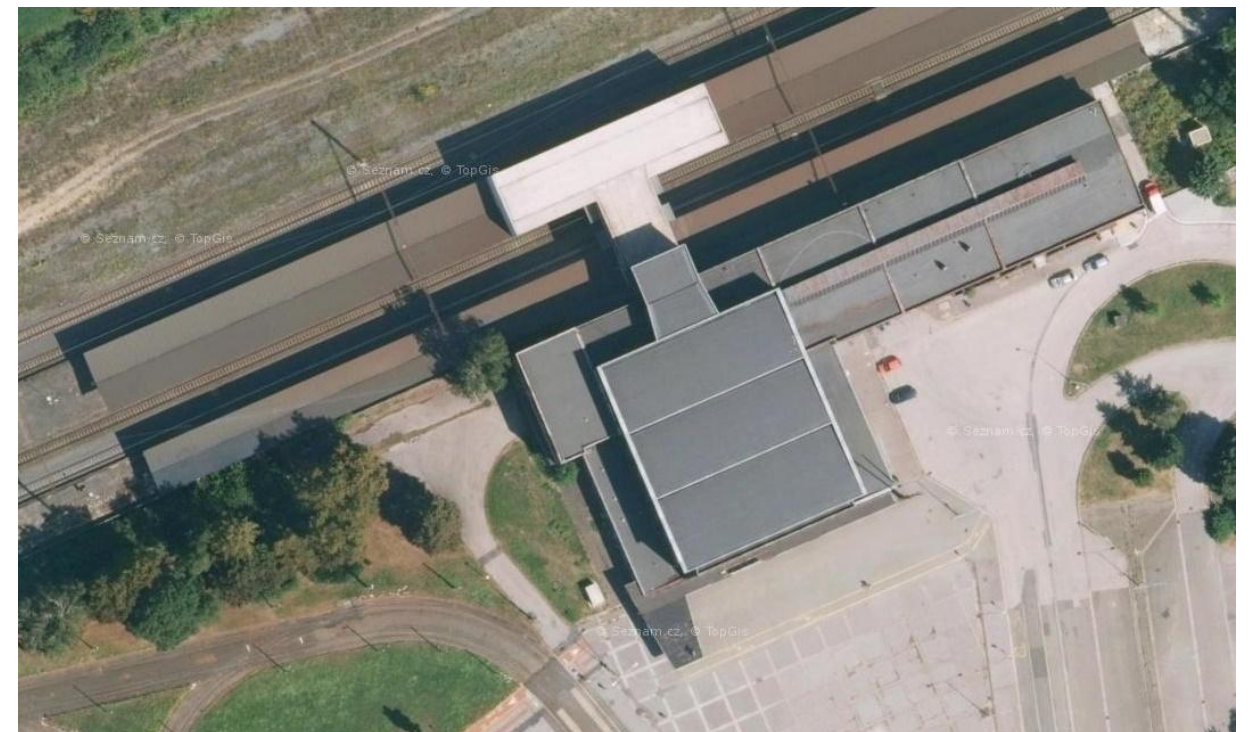
jsme většinou neviděli, protože jsou téměř ploché, podle šedé barvy zřejmě kryté těžkou lepenkou, mezi dilatačními celky a po obvodu jsou nízkočké atiky, které jsou zřejmě kryté oplechováním; střechy nejsou úplně rovné, ale mírně spádované, na střeše haly je pilovité uspořádání, tedy jsou zde tři plochy, mírně spádované k severu do nástřešních žlabů, na

celku č. 1 možná k západu spádováno, na celcích 6 a 7 zřejmě k hale, kde je žlab podél stěny; na celcích 2 až 4 je alespoň podle plánů spád veden k obvodu, tedy od průběžného světlíku, majícímu pětiboký průřez, který probíhá v západovýchodním směru, nikoli však až k východnímu průčelí. Jeho jižní šikmá část je prosklená, ostatní stěny, přinejmenším šikmější severní část jsou zřejmě kryté plechem.

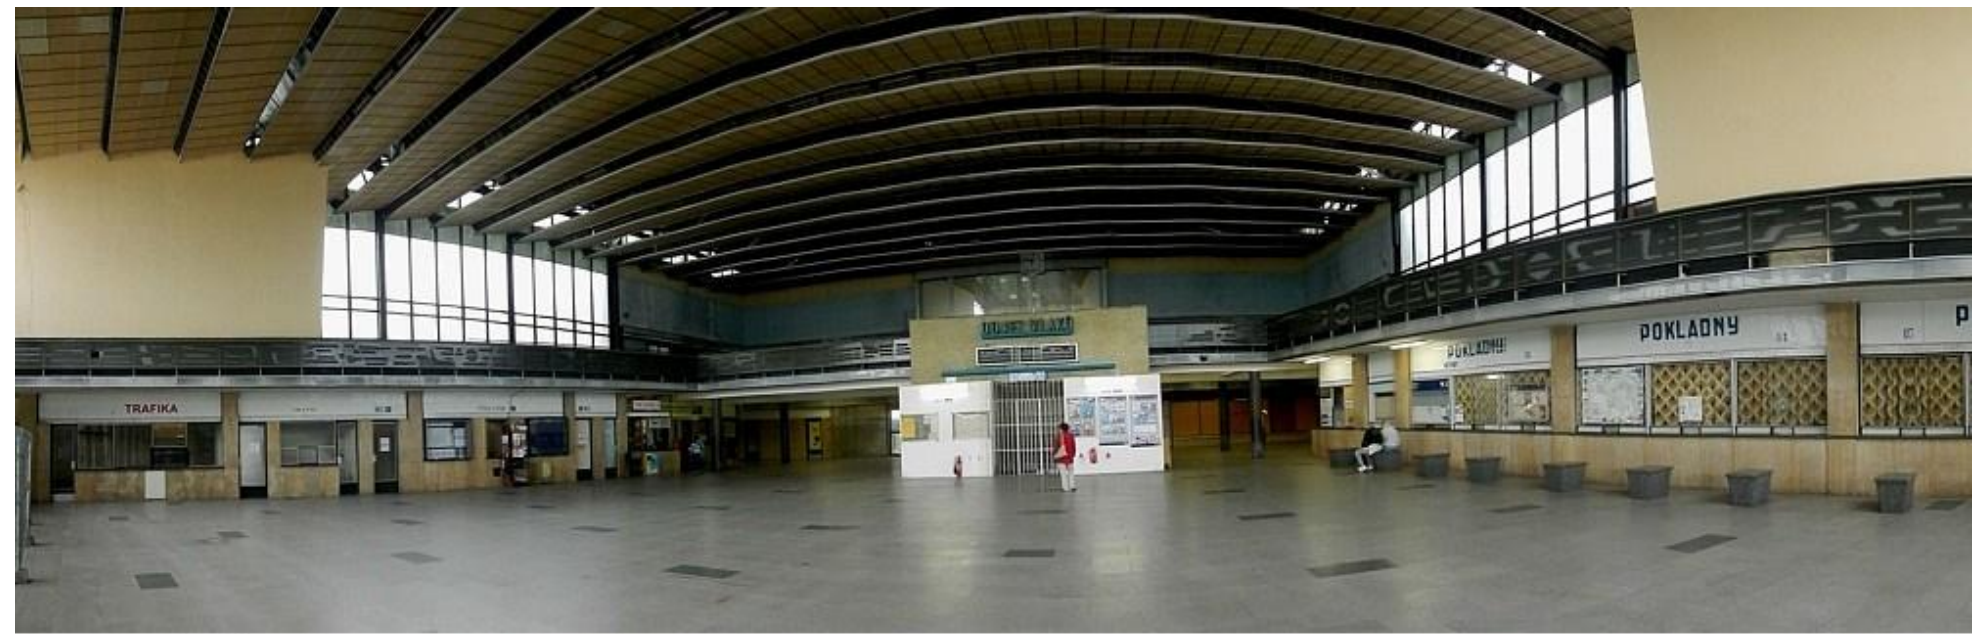
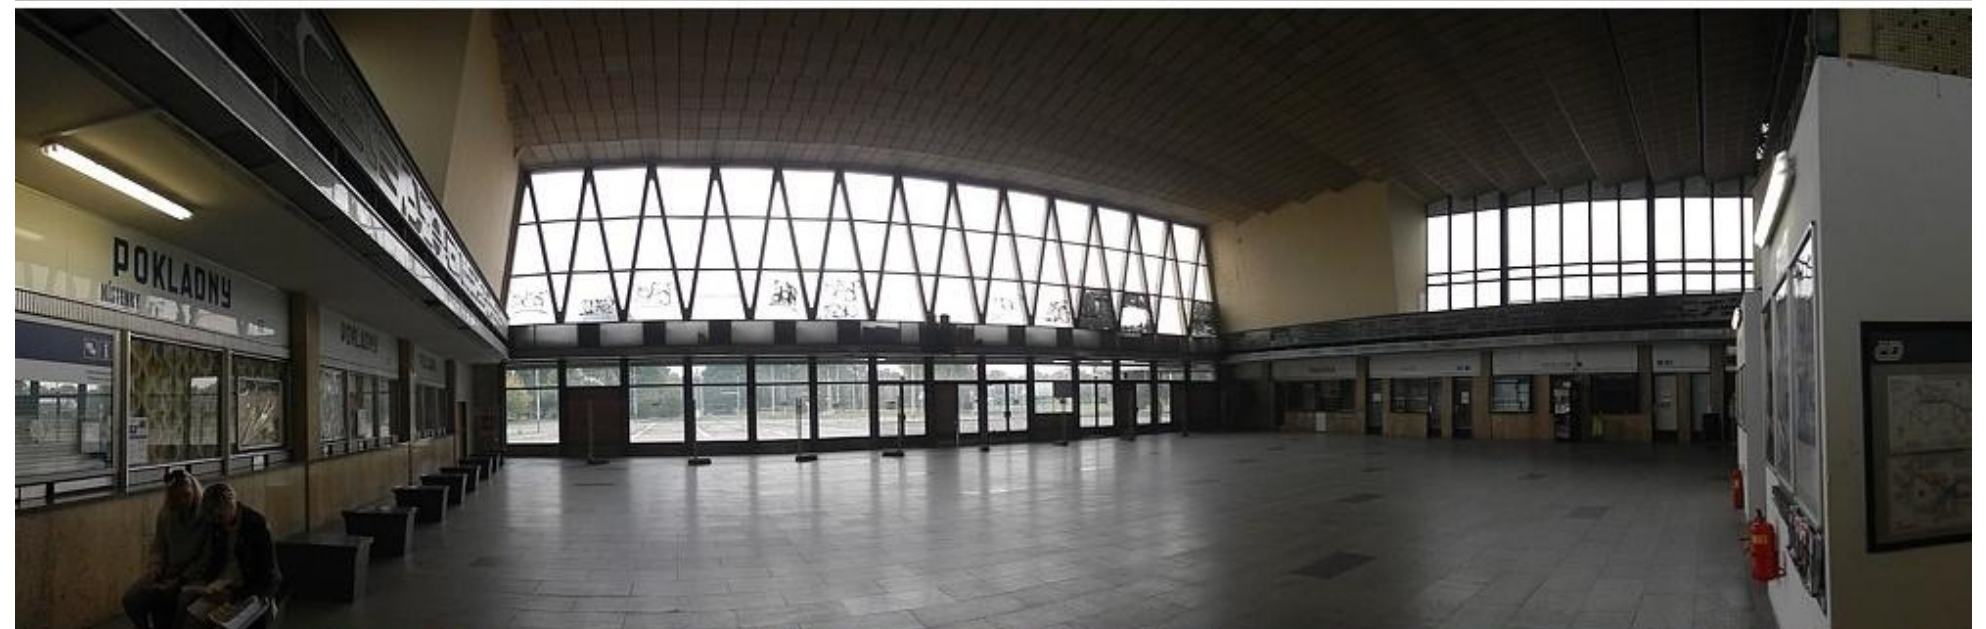
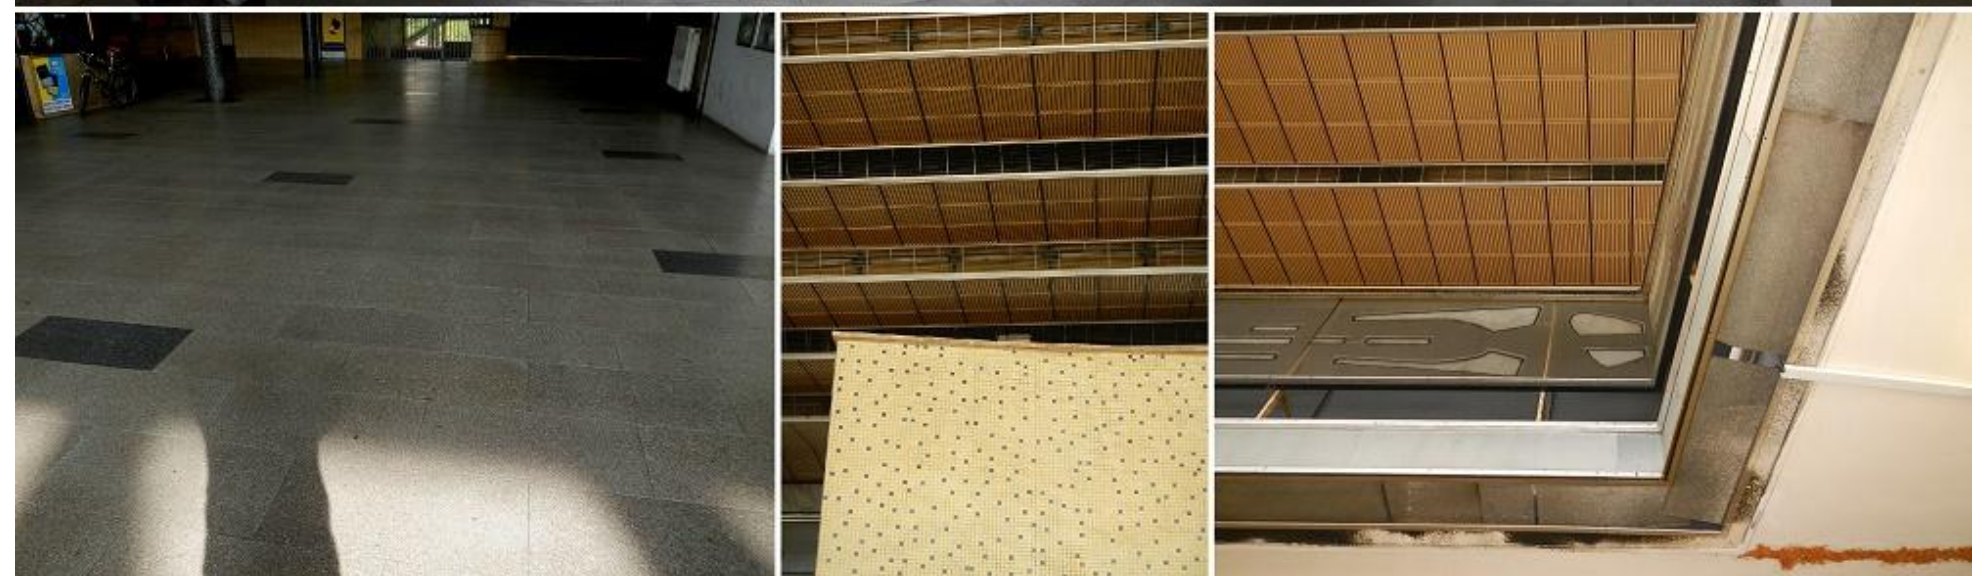
Strop je převážně otevřen do vrchní úrovně (viz níže – 201), kolem otvoru, v základě obrovského lichoběžníkového tvaru, běží na všech stranách světelná rampa, nesená hliníkovými lištami, mezi něž jsou naspoďu vkládány obdélníky ze strukturovaného skla, jež jsou částečně rozvolněné nebo rozbité. Po jižní, vstupní straně je tento pás poměrně široký, přisazený k čelní stěně, na západě a východě, kde je umístěn na konci úzkého vykonzolovaného omítaného stropu podél stěn, užší a v této podobě se zalamuje i podél severní strany obdélníka, kde je přerušen tělesem schodišť.

Severní, již jen přízemní část haly má *omítaný strop*, nesený dvěma průvlaky ve směru západ-východ (k severnímu boku severního z nich je připevněn vodorovný žebříček, na který jsou položeny kabely, od nichž jdou odbočky ke zdejším zářivkám), vznikají tak dvě travé, z nichž severní vůbec nemá žádné příčné trámy, jižní jen po jednom trámu západně i východně od schodišťového tělesa, v místech, kde jsou průvlaky podpírány válcovými sloupy, a pak dále k východu, v chodbové části, již v obvyklém rytmu šesti metrů.
