STAVEBNĚ HISTORICKÝ PRŮZKUM

ROKYTNICE V ORLICKÝCH HORÁCH 2019

**Výpravní budova čp. 27
v Ostravě-Vítkovicích**

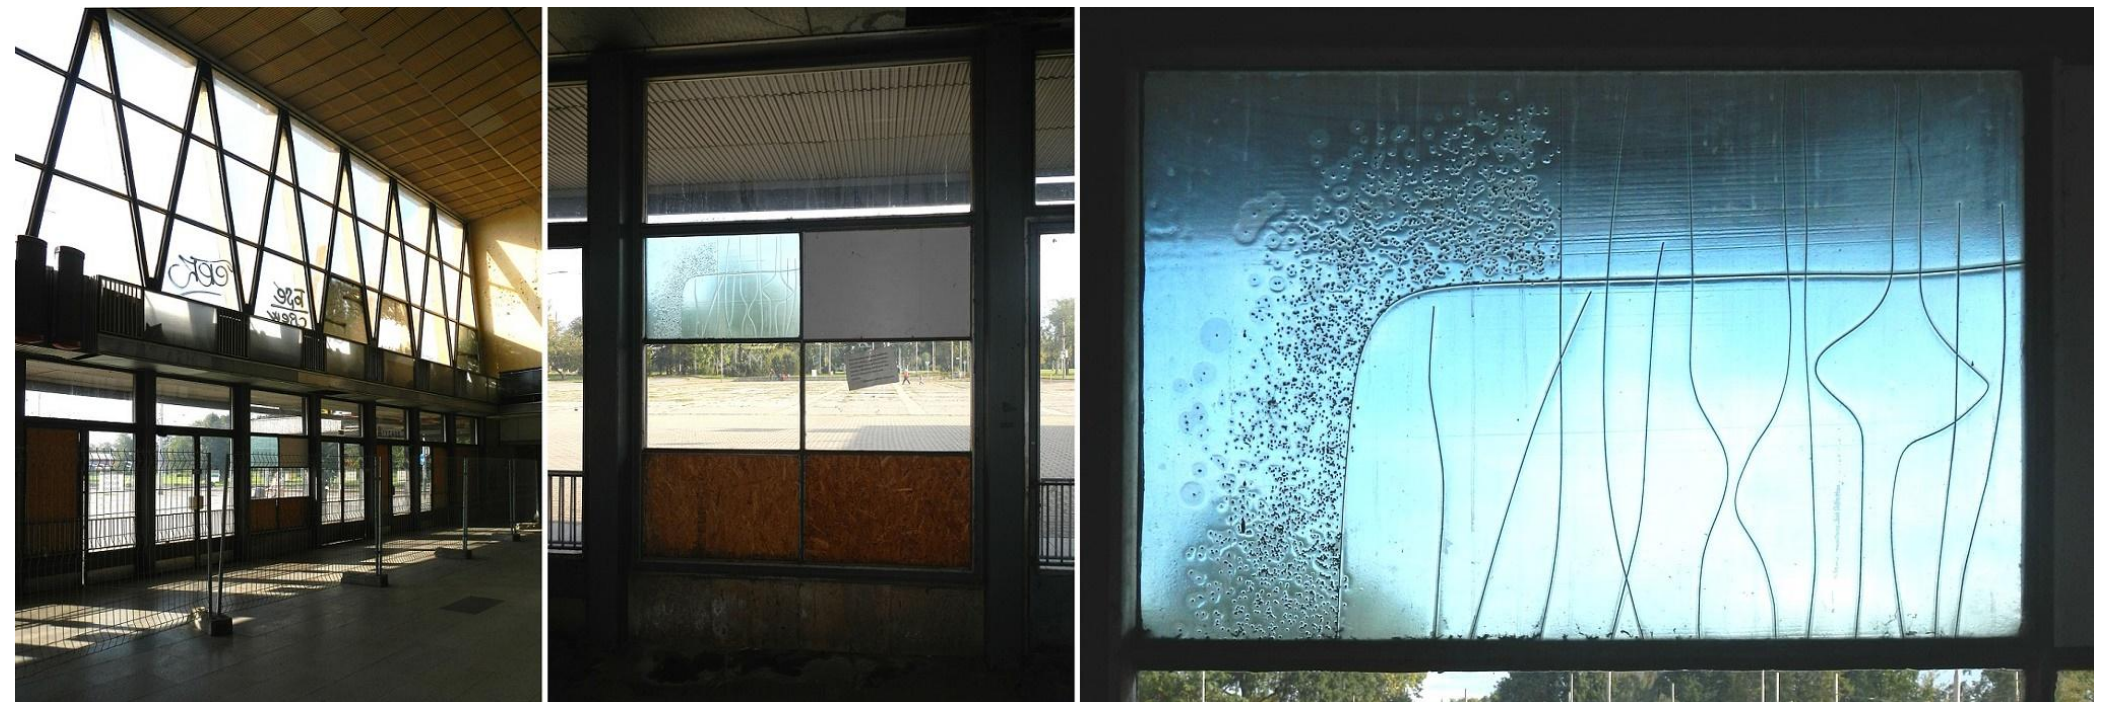
z *jižní stěny*, konvexně mírně prohnuté, tak není postižena jen střední část, zcela vyplněná pravoúhlým otvorem výstupu schodiště. Stupně *schodiště* jsou snad také žulové, neprofilované, jeho boky jsou obložené travertinovými obdélnými deskami, na boky jsou konzolkami připevněna madla kruhového průřezu ze stříbrného kovu, podhled nad schodišťovým ramenem je šikmý, omítaný. V severní části tělesa zřejmě vybývá nepravidelný prostor se

Na **západní straně** je stěna při dvoupodlažní části haly traktovaná přízedními čtveřpilíři, obloženými travertinem, na šest částí: 1., 5. a 6. díl jsou užší, ostatní širší, ale všechny jsou do výše horních okrajů oken, dveří i výkladců taktéž obložené travertinem; nad to je mezi čtveřpilíře vkládán vodorovně pás zde obvyklého vlnitého hliníkového plechu a nad něj (kromě pravého dílu) vyšší mléčné prosklení s nápisy o účelu níže nabízené služby. Nejednotně řešené a rozmístěné otvory pak výtvarně spojují ocelohliníkové, bohatě prosklené konstrukce (ocel i zde natíraná černě; sklo ve dveřích často strukturované nebo s drátěnou vložkou):

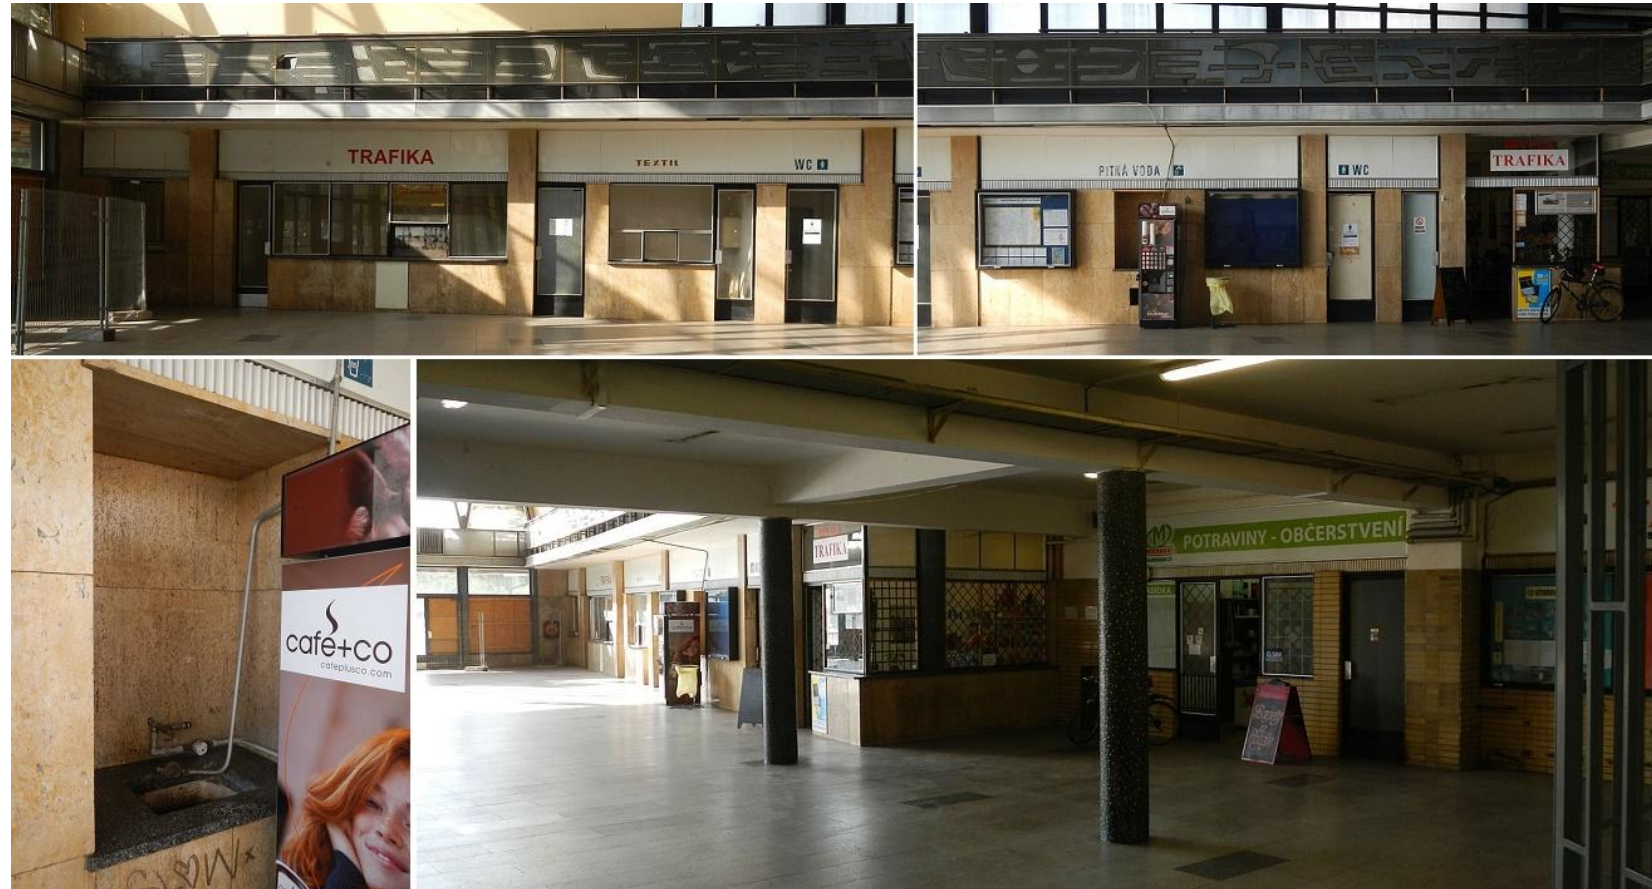
- šestý díl, zakončený vpravo ostrým rohem, má vlevo obvyklé jednokřídlé dveře a na něj doprava navazuje nad žulovou deskou celoplošný výkladek (prosklení je zevnitř vybavené mříží z plochých prutů nakoso a našikmo kladených); prosklení nad pásem z vlnitého plechu je tu také čiré.

Za rohem, na navazující **krátké stěně** pokračuje předešlé řešení (parapet, na čele obložený travertinem, shora přečnívající deskou z tmavé žuly, čiré prosklení, vodorovně přerušené pásem z vlnitého plechu, dole v mladších dřevěných rámech), čtyřdílný výkladek je však v levé třetině přerušený válcovým sloupem, z této strany obloženým štípanou, převážně černou mozaikou; prosklení je tu opět zevnitř druhotně opatřené mříží, navíc bohužel nejednotnou, vlevo od sloupu s vodorovnými a svislými pruty, vpravo s pruty šikmými a kosými.

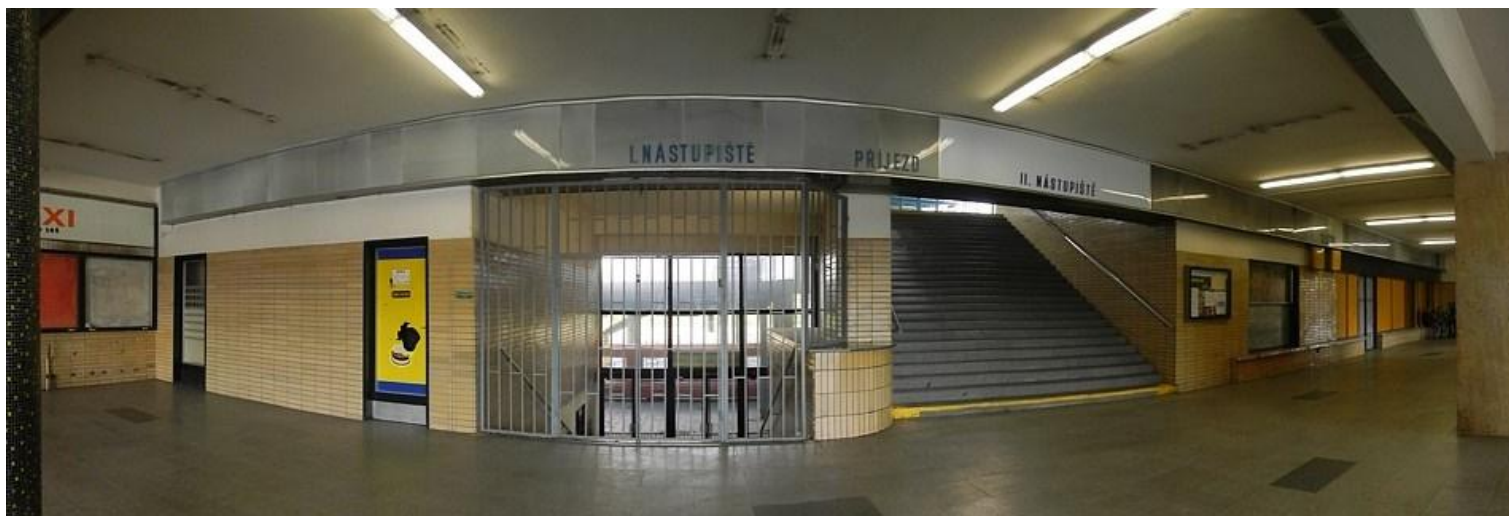
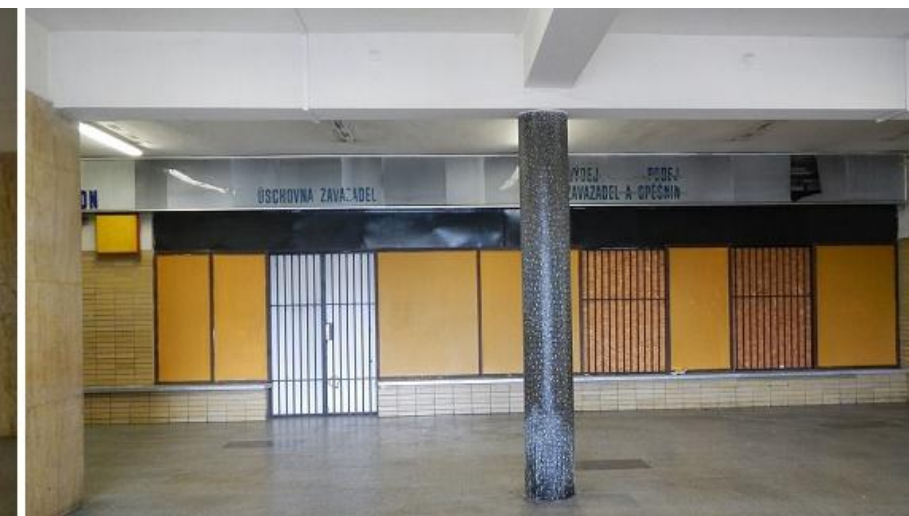
Ve stěně vlevo dvojice obvyklé ocelohliníkové dveře s prosklením, různými polepy převážně zaslepeným, kliky z bílého kovu se ke konci zeslabují, dozický zámek. Následují dva velké obdélné otvory na celou výšku stěny (pod světelnou rampu), v levém z nich (pod nápisem I. NÁSTUPIŠTĚ) je vložena šedě natřená mříž, částečně dvěma křídly otevíravá, z prutů čtverhranného profilu, převažují pruty svislé, krátké vodorovné jsou vkládány na střídačku.

který je však přelepen) s parapetní deskou z tmavé žuly, výše zabedněné dřevotřískou, nicméně výdejní otvor, krytý bílým plechem, je čitelný.

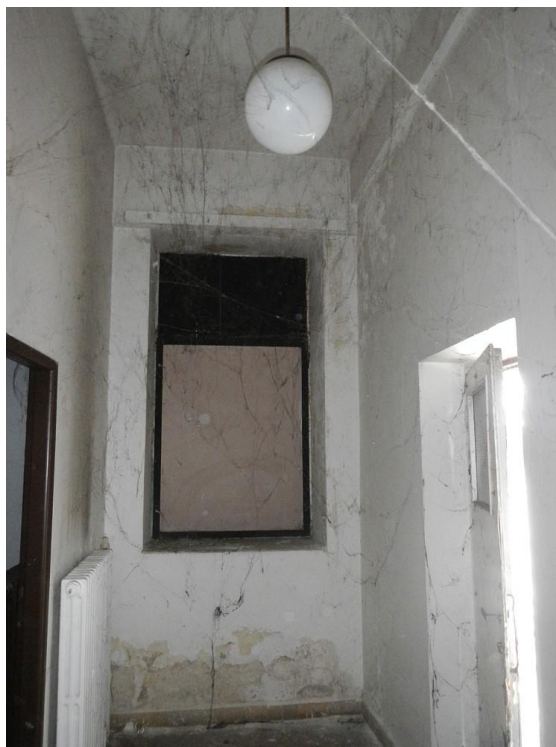
na omítaném stropě má po západní straně průvlak, další v severní třetině; je tu kupodivu zachované kulovité svítidlo z mléčného skla na dlouhém tyčovém závěsu.

Na vstupní dveře od západu je z lícové strany natlučená překližka, je tu klika a štítek z bílého kovu, hranatých tvarů; na rubu je patrné, že dveře bývaly z jedné čtvrtiny prosklené, je tu drátosklo, lemované lištou, na čele půlkulatě vyvinutou, je tu také klika hranatých tvarů, štítek chybí; ocelová zárubeň. Vpravo je zde obvyklé okno s pevným poutcem uprostřed, pod ním i nad ním výklopné křídlo, spodní má jednu půlolivu bakelitovou ulomenou, nahoře poškozená hrazdička (páka tu je), závěsy půlkulatě zakončené, hranolový parapet z umělého kamene.

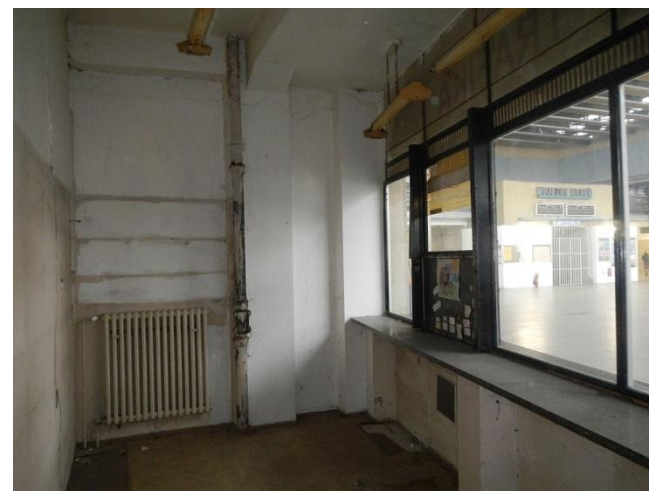
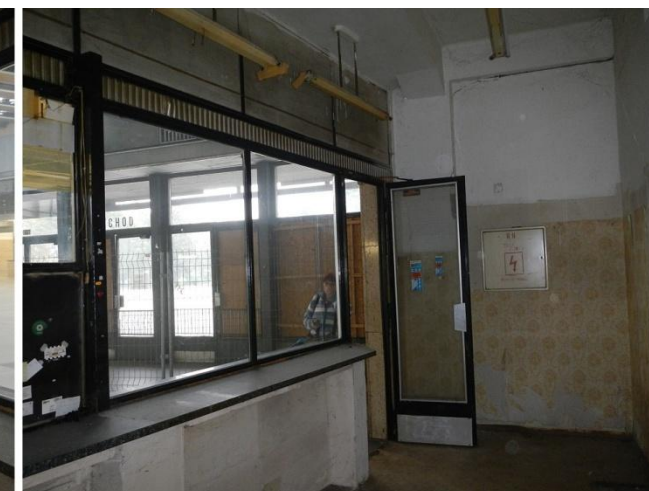
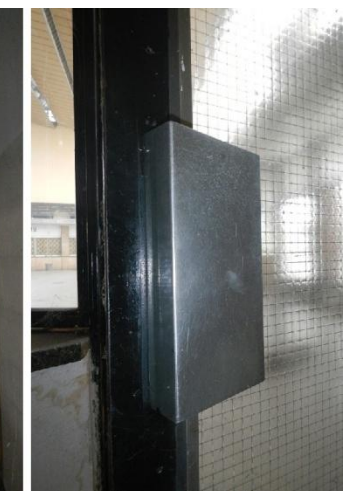
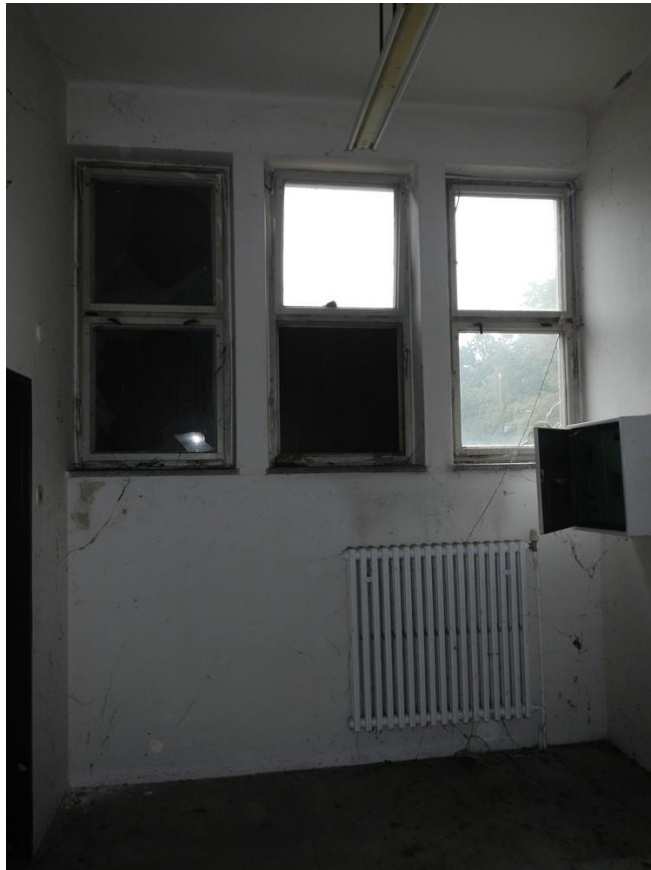
Místnost 106 [Útulek řidičů, 14 m², původně nepožadováno, obsaženo zřejmě již ve studii]

K severu průchod s ocelovou zárubní, v ní jednokřídlé hladké plné dveře, jež mají dva bakelitové obdélné hranaté štítky, ale kliky tu chybějí.

Na *podlaze* šedé PVC, *strop* rovný (pod ním veden rozvod topení, ovšem podobná neestetická vedení i kanalizační svody jsou tu tak častá, že je nelze vždy zmiňovat, není to z hlediska našeho průzkumu podstatné).

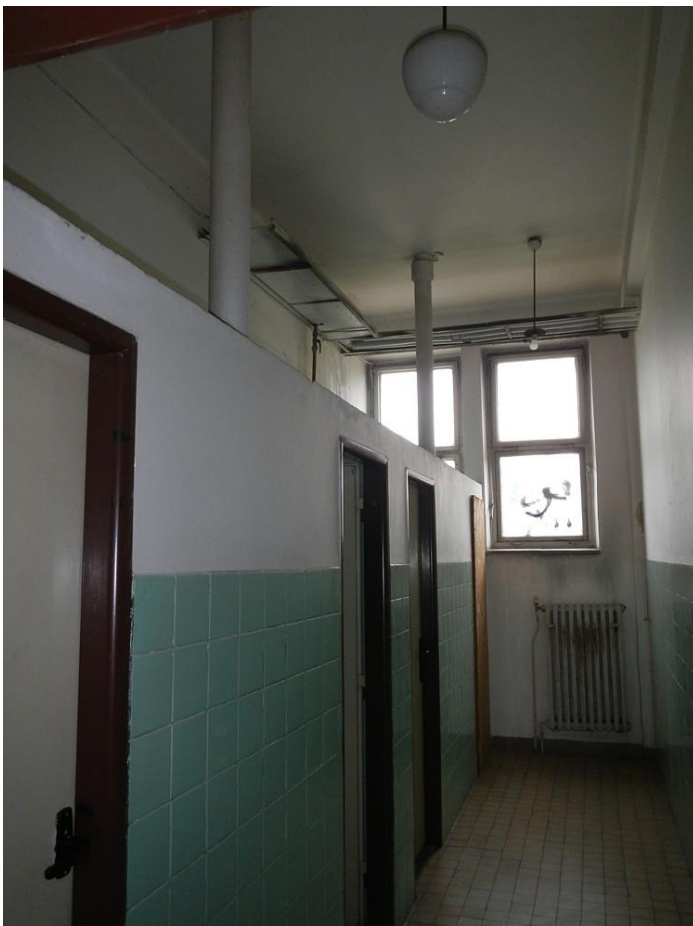
vstup *od východu* viz 110,

litinový radiátor a vpravo podobné dveře v ocelové zárubni na celou hloubku zdi, strukturované sklo nedochované (nahrazeno sololitem), ale poškozené, je lemující lišty ponechány, bakelitové kliky oblých tvarů z obou stran, ale štítky chybějí.

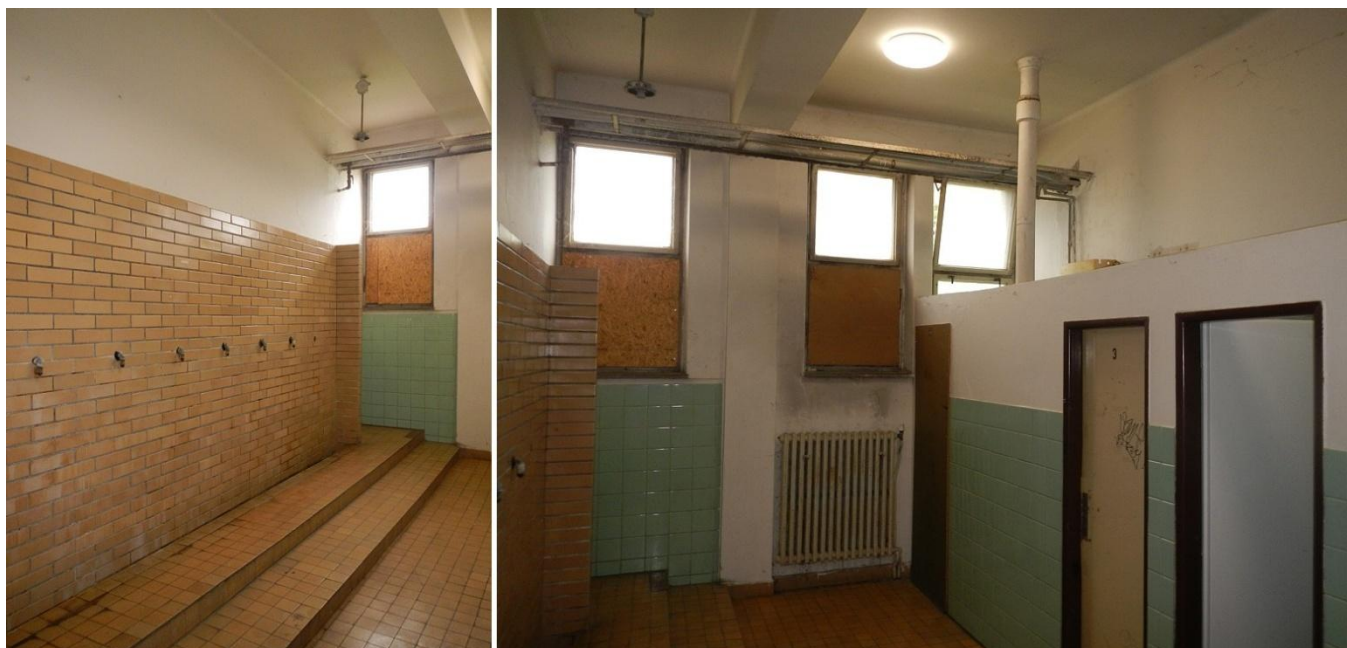
V *západní stěně* vlevo jedno, vpravo od přízedního čtvrtpilíře dvě okna o dvou výklopných křídlech nad sebou, spodní křídla vlevo a uprostřed zabedněná, takže půlolivky možná nedochovány, nahoře hrazdičky částečně poškozené a pákový mechanismus po levé straně.

K *severu* stěna pouze 240 cm vysoká, do výše 150 cm se zeleným obkladem, v ní čtvery dveře do kójí v uspořádání 1-2-1, levé úplně zabedněné dřevotřískou, takže ani nevíme, jestli je tu zárubeň, další potom hladké plné v ocelových zárubních (u prvních z nich zachovány obdélné štítky z bílého kovu, ale nejsou tu kliky, prostřední křídlo je zřejmě novější, má závěsy bez půlkulatého zakončení, použity však starší štítky a kliky z bílého kovu, hranatých tvarů).

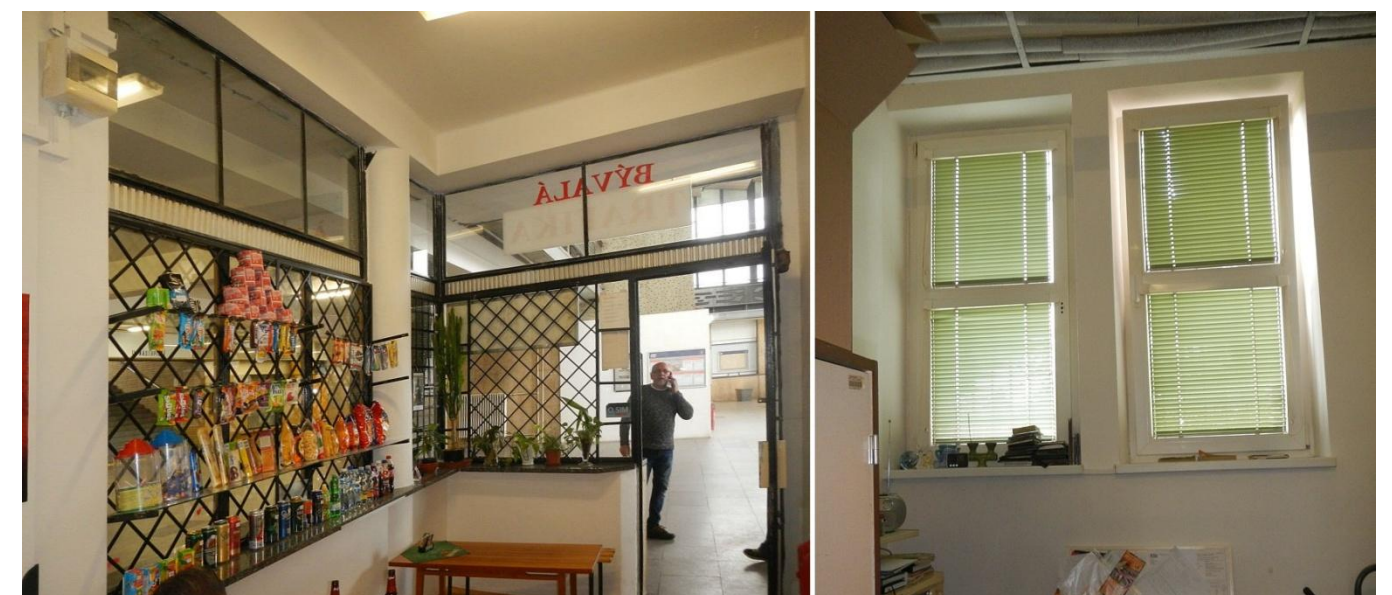
Severovýchodní kout atypický (viz 101), členěný válcovým sloupem, z této strany omítaný,

dole je omítané podezdění asi do třetiny výšky, nad ním opět parapetní deska z tmavé žuly a kovová konstrukce prosklení, členěná v horní třetině pásem z vlnitého bílého plechu, prosklení pod ním nevhodně doplněno mřížemi, vpravo obvyklé ocelohliníkové dveře.

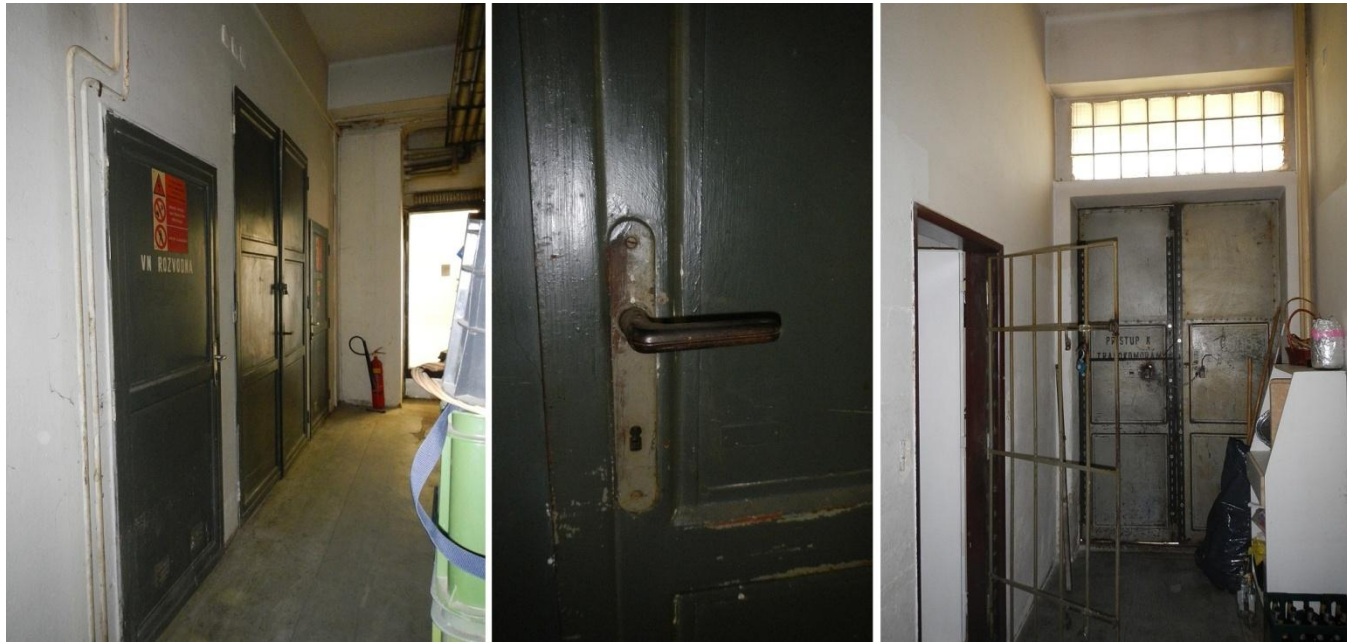
ve *východní stěně* byly zřejmě dveře, ale zbyla tu pouze zazděná zárubeň, vpravo umyvadlo se silně poškozeným zelenkavým obkladem, už nejednotným, částečně spravovaným,

a v *jižní stěně* vpravo hladké plné dveře s bakelitovými klikami a štítky „kubistických“ tvarů, zárubeň ocelová.

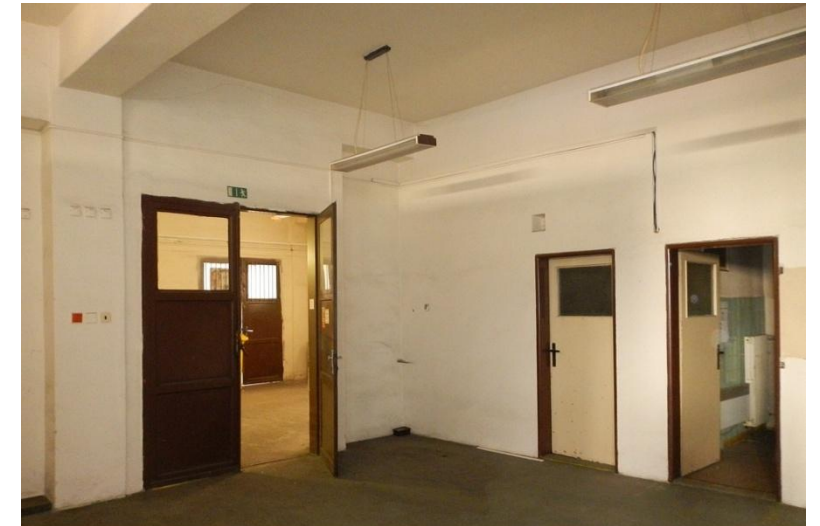
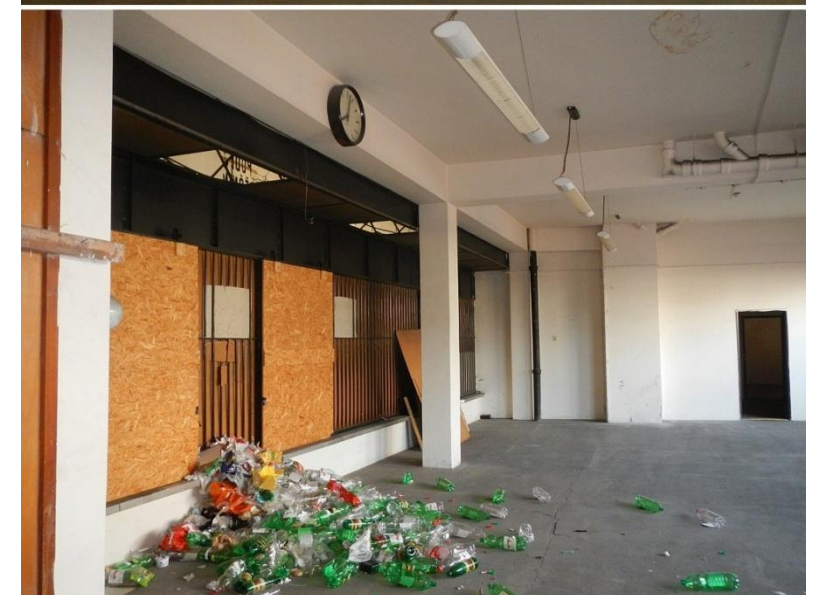
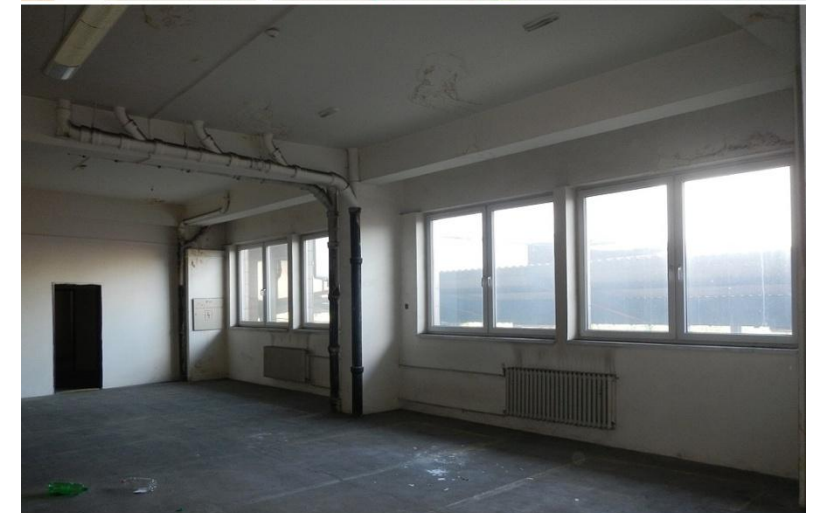
Vpravo v předstupující části stěny plně hladké dveře v ocelové zárubni, s bakelitovými klikami oblých tvarů a kupodivu hranatými bakelitovými štítky. Ve stěně nahoře je pevné pětídílné okno, jdoucí až ke stropu, velmi široké, zasklené čirým sklem, nijak neprofilované.

předstupuje dřevěný parapet, na všech čtyřech rozích okosený. Vpravo vstupní dveře – viz popis ve 133.

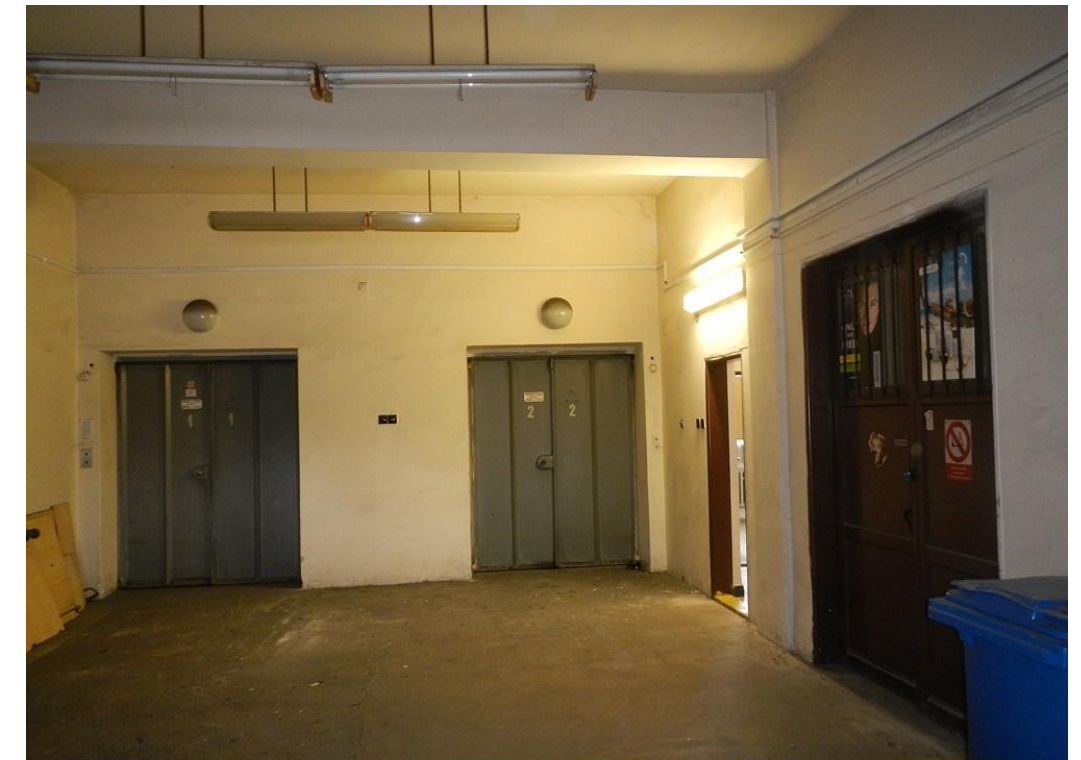
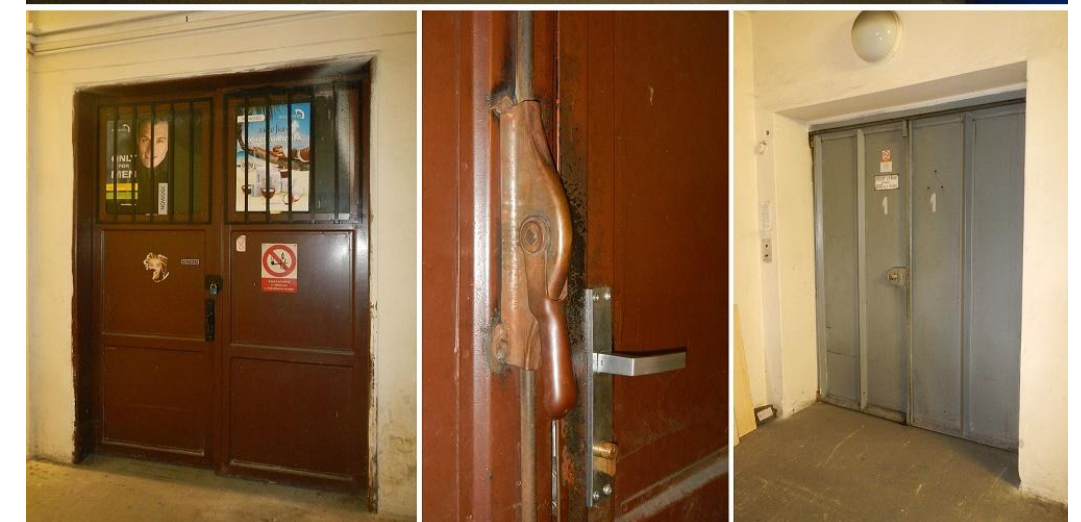
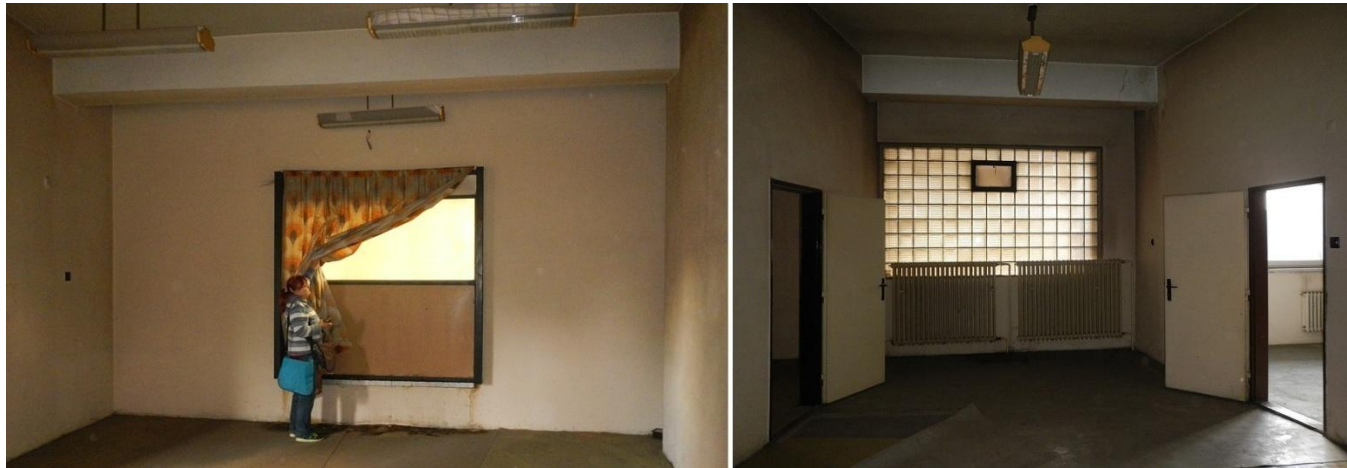
V *jižním čele* dvoukřídlé plechové dveře zde obvyklé konstrukce (svařovaný rám z dutých profilů) na závěsech půlkulatě zakončených, v ocelové zárubni, na pravém křídle klika a štítek z bílého kovu, hranatých tvarů, z jižní strany hranatý štítek a kruhové madélko, druhé křídlo, tedy levé, je na rubu nahoru a dolů zajištěné rozpěrami, které jsou uprostřed ovládané pákovým mechanismem. Ve

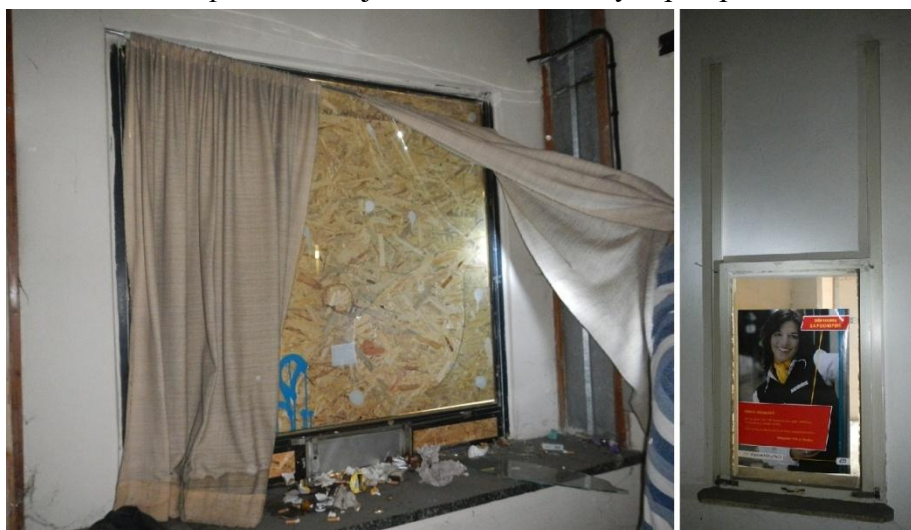
K *západu* směřuje okno nad zesíleným parapetem, obloženým asi broušenou žulou, zasklené

čirým sklem (před ním dřevotříska), kruhové mluvítko je zničené, nad deskou otevírací kovové výdejní okénko ve střední třetině asi 10 cm vysokého pásu.

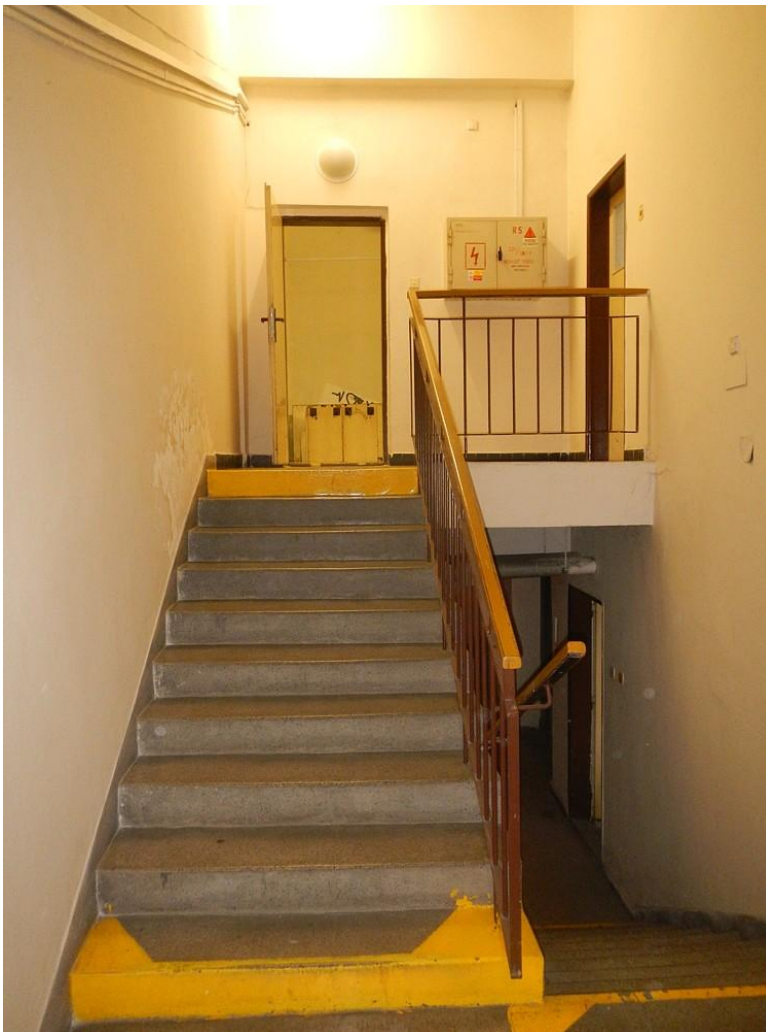
Schodiště 139 [17 m²]

je dvouramenné, složené ze *stupňů* z umělého kamene, částečně popraskaných, podél stěn sokly z umělého kamene, zakončené šikmo; *zábradlí* při jižním rameni a nad výstupem obvyklého typu (převažují svislé pruty kruhového průřezu, rám z plochého železa, madlo z dřevěného hranolu se zaoblenými horními hranami), natřené hnědou až hnědočervenou barvou, při severním rameni je pouze po jižní straně madlo na zahnutých kovových konzolkách. Východní *mezipodesta* je z dlaždiček o rozměrech 10x10 cm, převážně okrových, na vyspravení byly použity i dlaždičky černé.

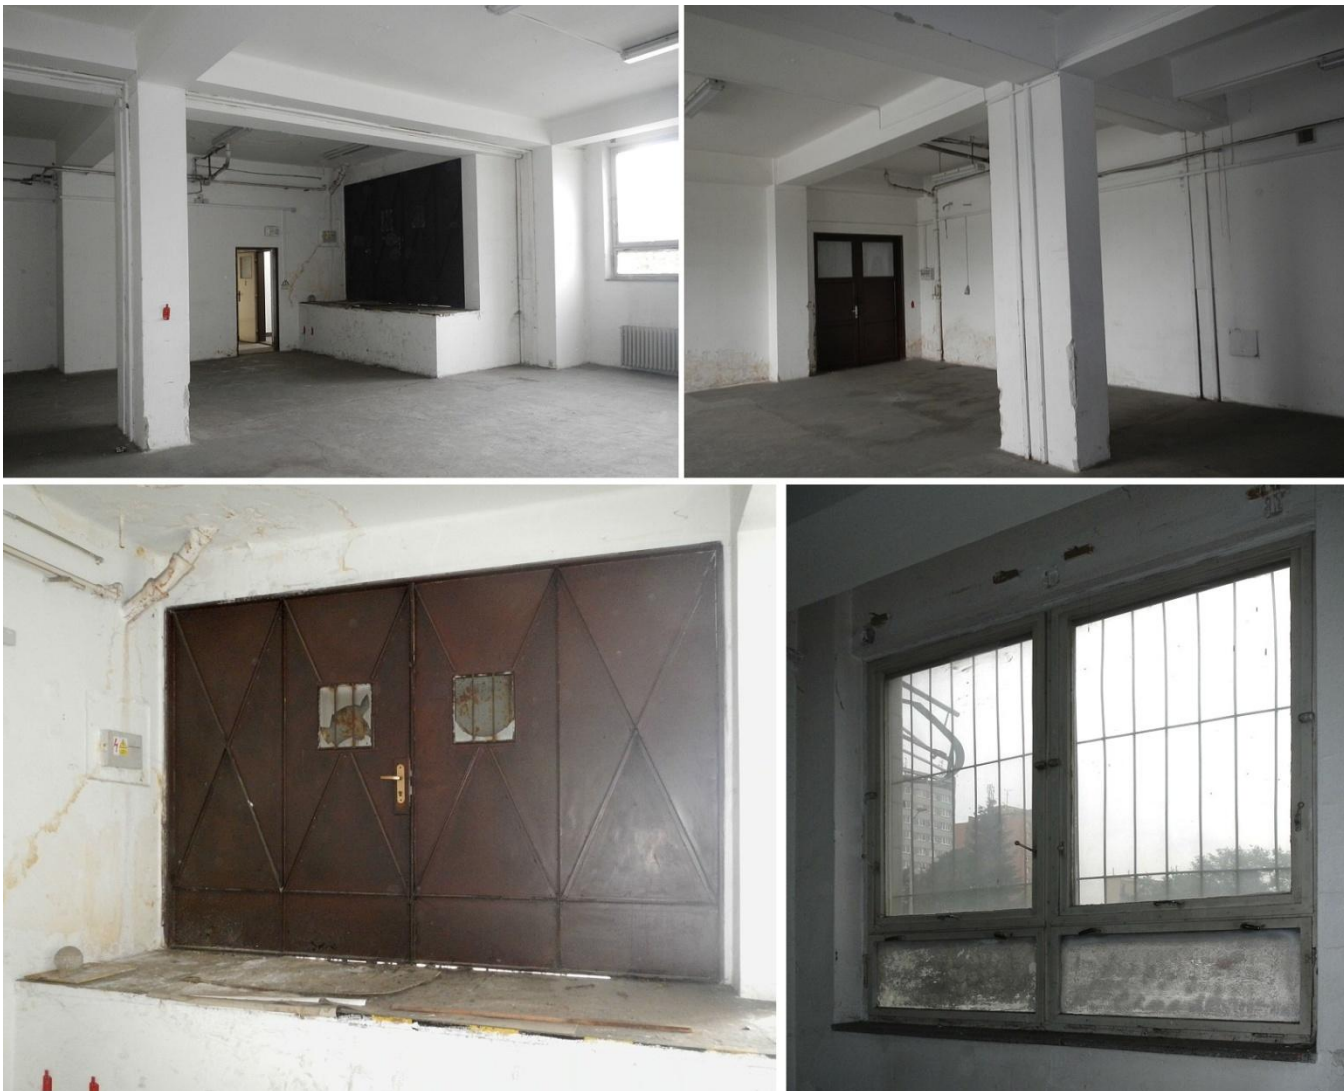
Jižní stěna je v jihovýchodním koutě vtažená dovnitř a přiléhá k ní asi metr vysoký perón

(pochozí plocha betonová, na okraji zpevněná kovovým úhelníkem, boky omítané) k velmi širokým dvoukřídlým plechovým zásobovacím dveřím, s novou klikou a štítkem s mosazně kovovým nástřikem, každé křídlo má dva díly s hladkým nízkým spodkem a nad ním převýšená plocha, zpevněná úhlopříčkami; v polích, která jsou blíže ke klice, bývalo čtvercové okénko, sklo je však vymlácené, a proto je před mřížkou, kterou tvoří dva svislé pruty, ještě plechová okenice. V pravém travě stěny jsou dvě okenní sestavy, oddělené zděným meziokenním pilířem, sestavy vždy ze čtyř křídel, spodní křídla ležatá výklopná (zatupovaná vápnem) s bakelitovými půlolivami, vrchní otočná převýšená s páčkami, zakončenými bílými kuličkami (pod okny radiátory asi litinové).

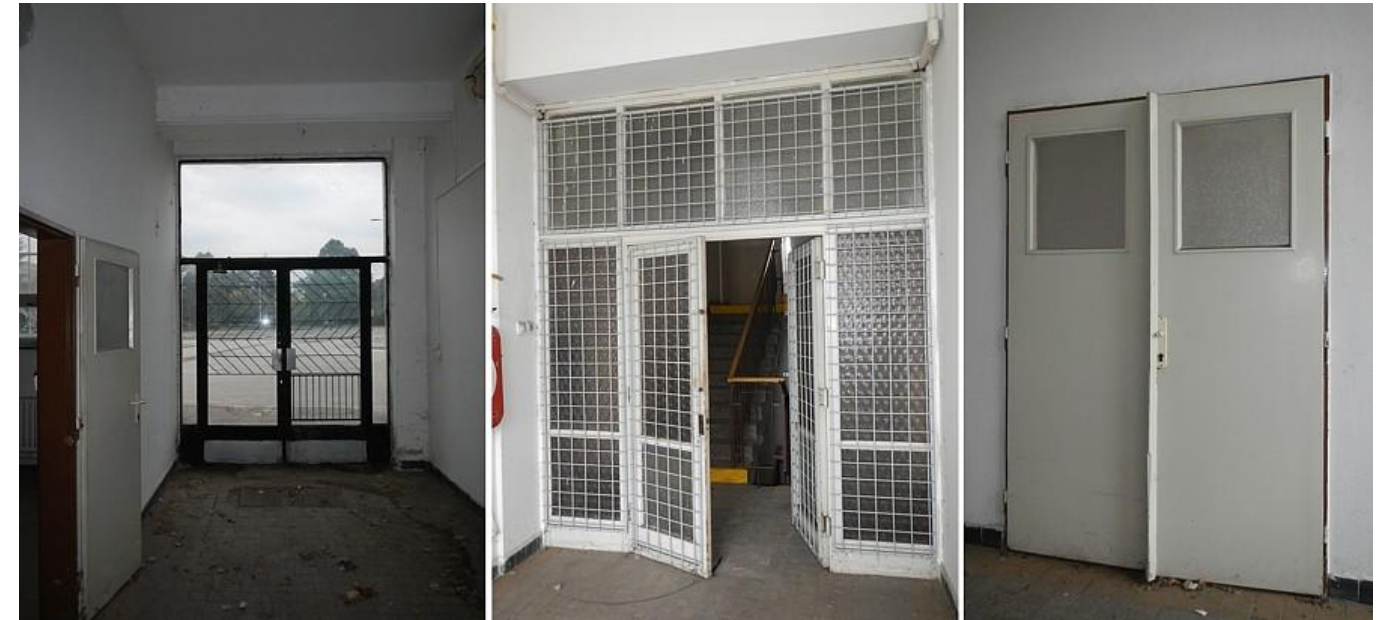
Vstupní dveře *od jihu* jsou dvoukřídlé, umístěné v prosklené přičce, zvenku je v horních dvou třetinách prosklení dveří provizorní mříž, bohužel nevhodně „parketově“ skládaná, zevnitř je obvyklá mříž ze svislých prvků pouze na pravém křídle zachovaná, madlo lichoběžníkového tvaru;

skleněná přička má stejně jako dveře dole plnou část, potom po bocích dveří pouze úzká skla a nahoře nad tím vším veliký průhledný nadsvětlík.

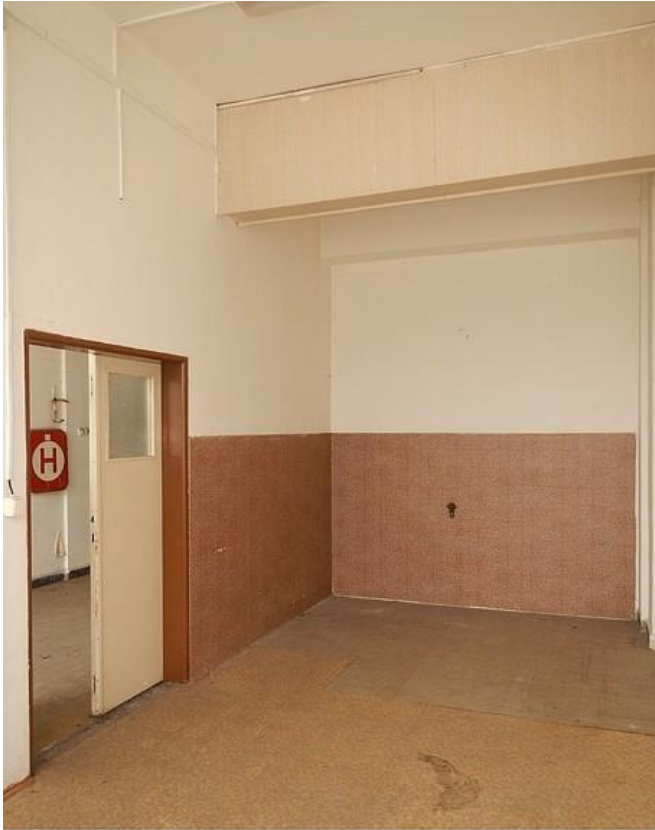
má nejednotnou *podlahu*, část tvoří dlažba ze čtverečků 10x10 cm (okr vypadá tmavší než jinde), na níž je v jižních dvou třetinách položeno PVC s hnědým mramorováním a obvodovou hnědou lištou.

Hladce omítnutý *strop* je členěný průvlak, navíc je tu v severnější třetině zřejmě obednění nějakého vedení: povrch nejspíše tvoří lamino, opět s nápodobou dřevěného povrchu.

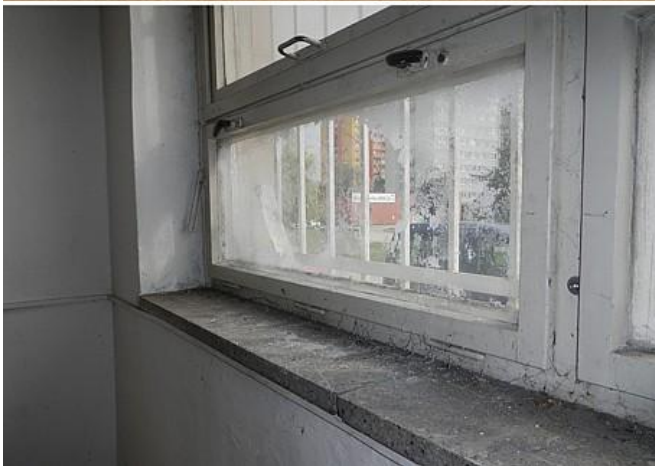
v *jižní stěně* dole litinový radiátor, nahoře obvyklá sestava čtyřkřídlého okna s pevným dělicím křížem, kuličky na páčkách i čtyři půlolivy u spodních křídel dochovány, parapet z umělého kamene.

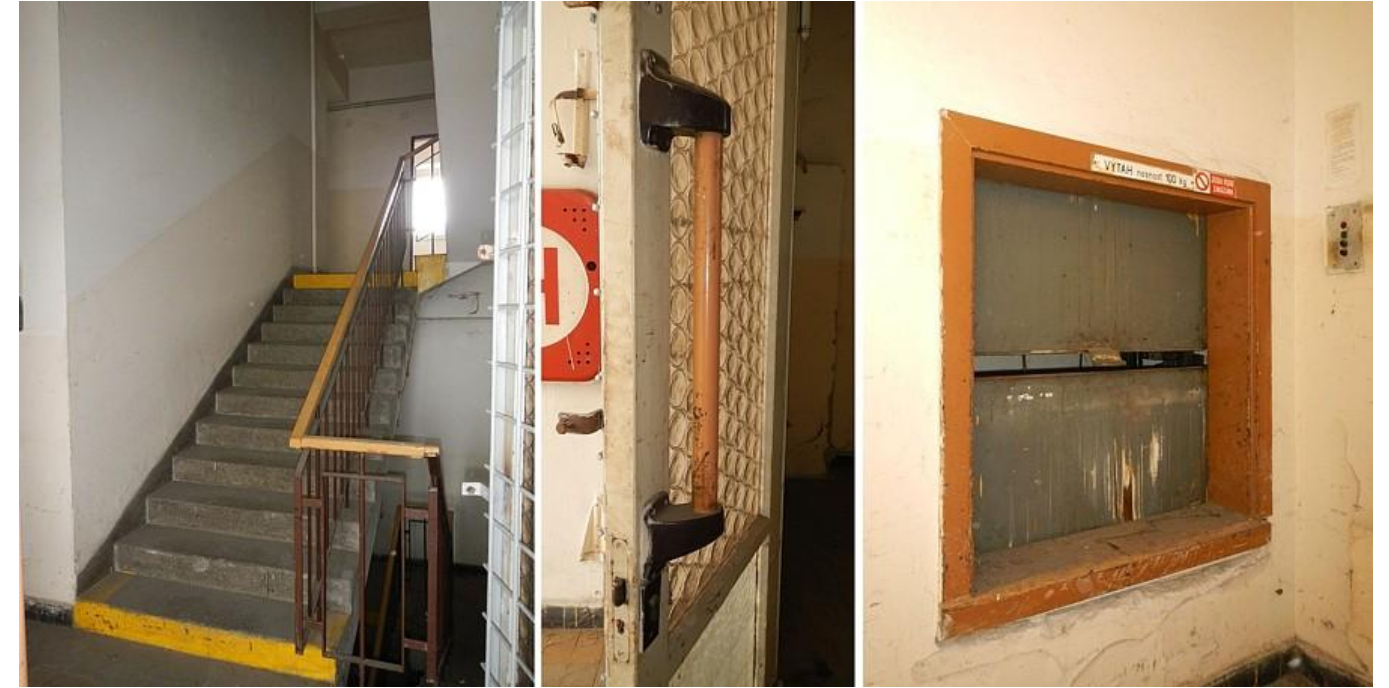
Schodiště ze sklepa je dvouramenné, nepravidelná mezipodesta je u výstupního ramene rozšířena ještě o betonovou plochu. Neprofilované stupně opět z umělého kamene, s horními hranami široce obloženými L-plechy, zábradlí zde obvyklé, kovové, převážně ze svislých prutů, s dřevěným madlem. Šikmé i rovné podhledy jsou omítané.

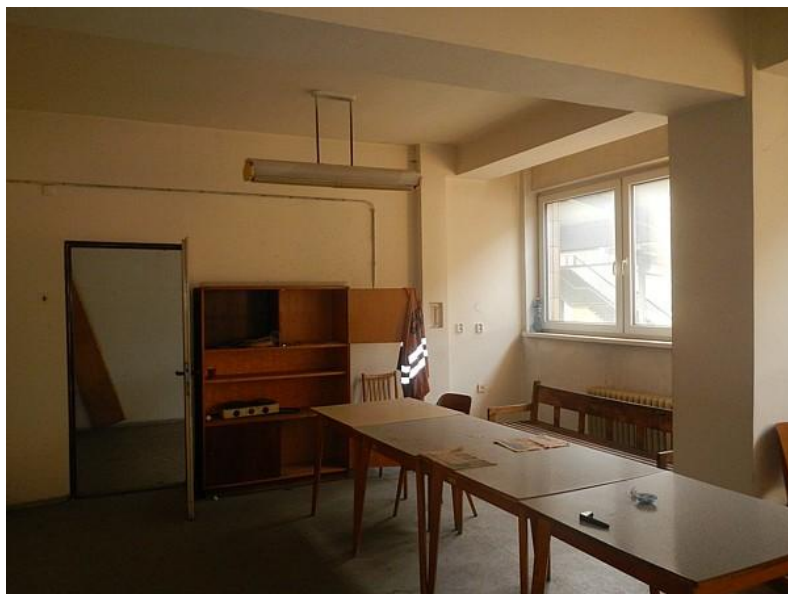
v *severní stěně* sestava dvou čtvercových umělohmotných oken naprosto neprofilovaných, lišta kolem dvojskla je pouze okosená, půlolivy anatomického tvaru.

Ve *východní stěně* hladké plné dveře s bakelitovými klikami a štítky, kliky oblých tvarů, štítky nahoře a dole lehce segmentově vypjaté, celé jako obvykle v ocelové zárubni.

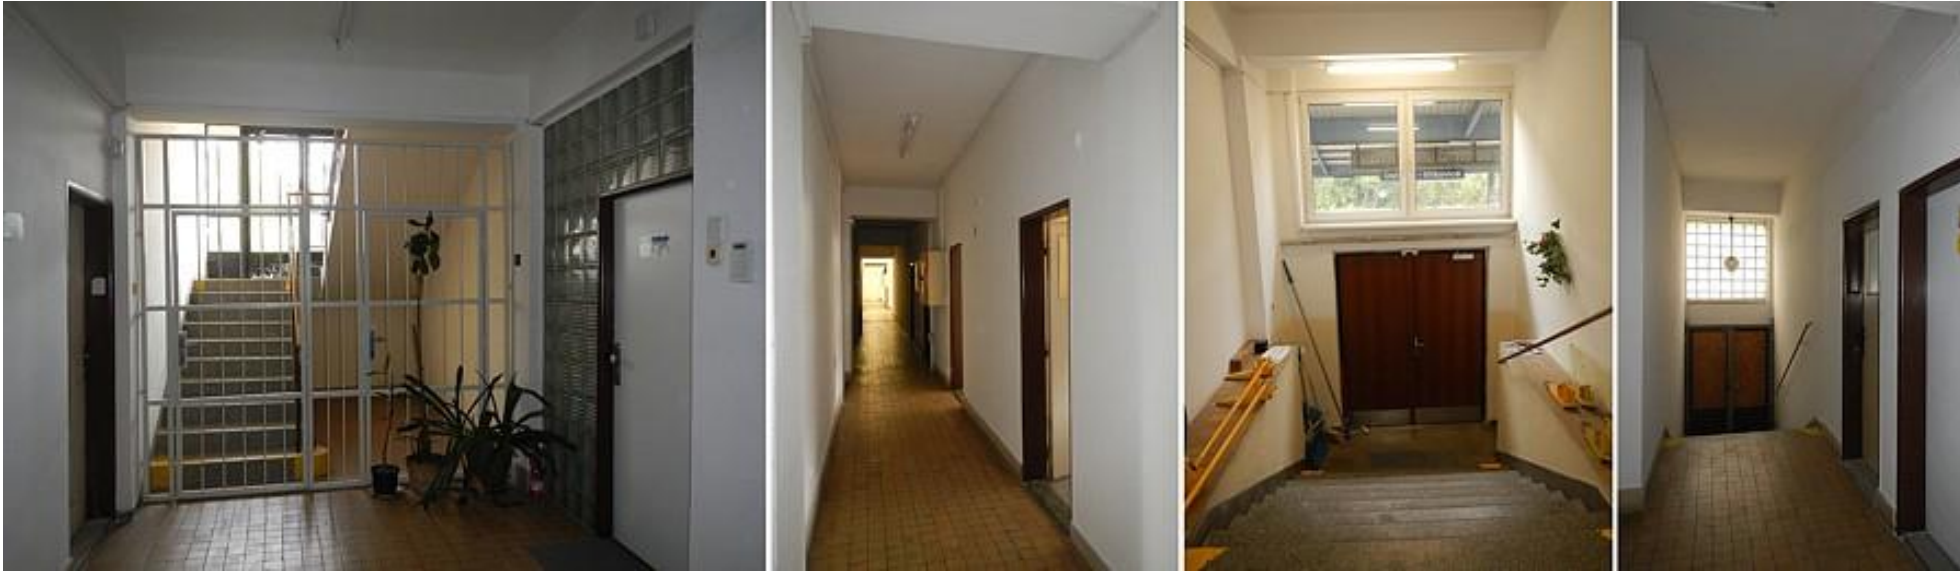
V *západní stěně jižní části chodby* je hned u schodiště v mělké špaletě příčka z 9x13 čtvercových luxfer, místo její pravé dolní části jsou vsazené hladké dveře v ocelové zárubni, asi

bezpečnostní, opatřené masivním pokovovaným štítkem a asymetrickým madélkem. Dále už nejsou v této stěně otvory.

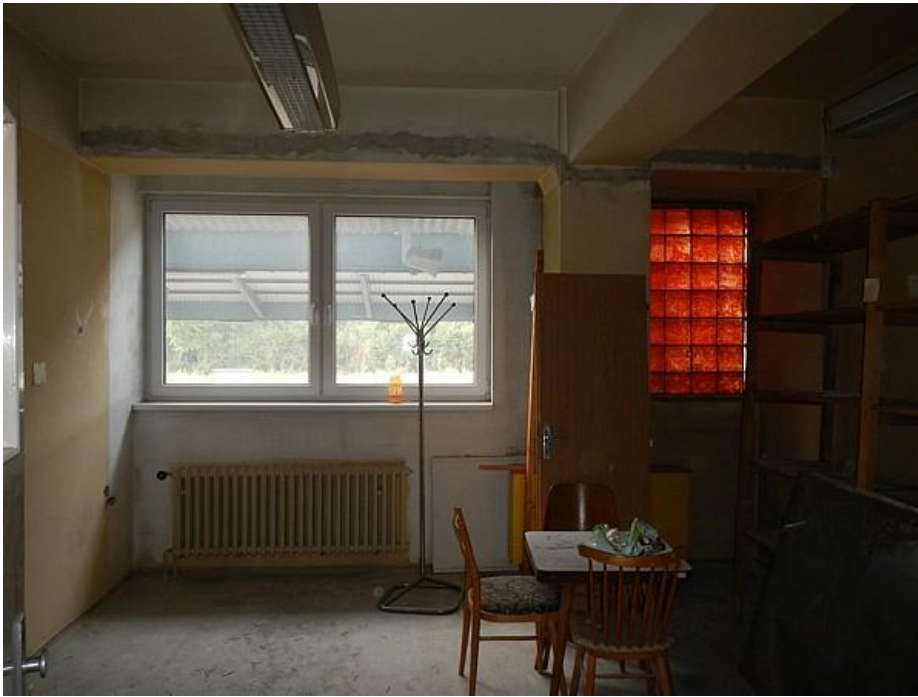
V severní stěně vlevo dvě umělohmotná čtvercová okenní křídla ve společném výklenku se společným parapetem, obvyklé velké umělohmotné olivy, vpravo od pilíře je okno užší, provedené ze čtvercových luxfer (4,2x6,7; vypadá, jako by pokračovalo doprava), s parapetem z umělého kamene.
