STAVEBNĚ HISTORICKÝ PRŮZKUM

ROKYTNICE V ORLICKÝCH HORÁCH 2019

**Výpravní budova čp. 27
v Ostravě-Vítkovicích**

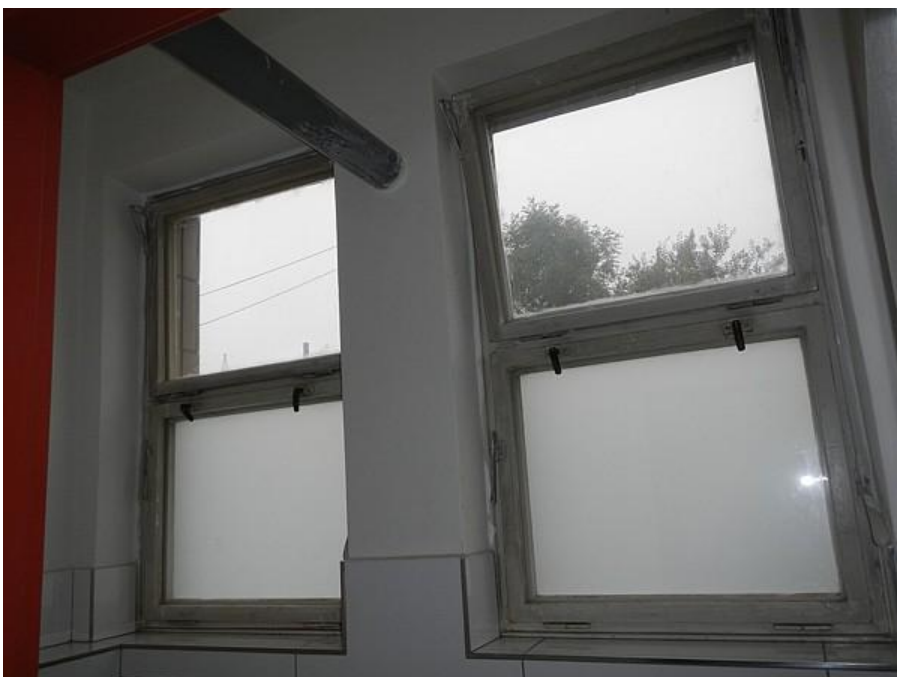
ve východní části velký záchod, zřejmě pro invalidu, jenž má obklad 150 cm vysoký na všech stěnách kromě jižní.

Ve východní stěně jsou dvě okna o dvou křídlech nad sebou, obě výklopná, spodní se dvěma bakelitovými klikami, vrchní s pákovým mechanismem po pravé straně.

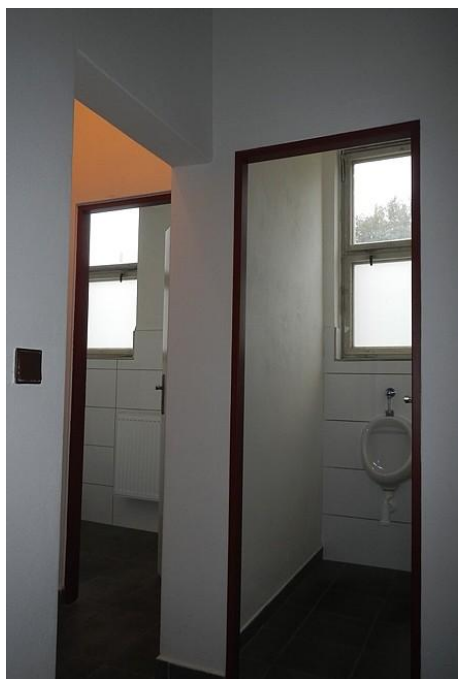
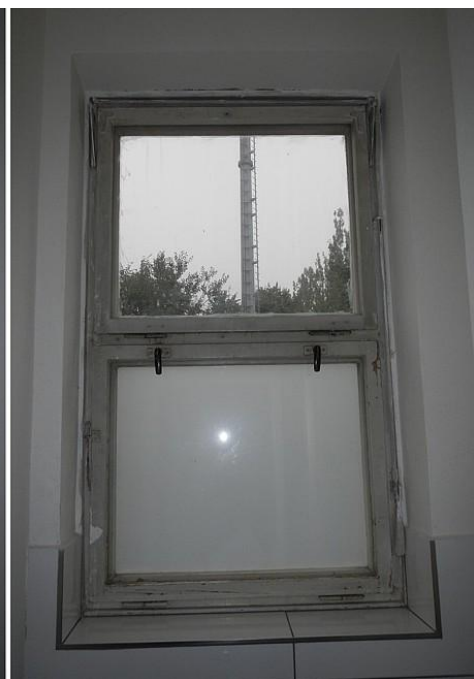
Vstupní dveře *od západu*: v ocelové hranaté zárubni hladké plné dveře a kliky z roku 2018, zahnuté.

Ve *východní stěně* stará dřevěná okna o dvou dílech nad sebou, tedy s vodorovným poutcem, obě křídla jsou výklopná na půlkulatě zakončených závěsech dole, horní má nahoře hrazdičku a pákový mechanismus po pravé straně, spodní má nahoře dvě bakelitové kliky, nátěr světloune šedý.

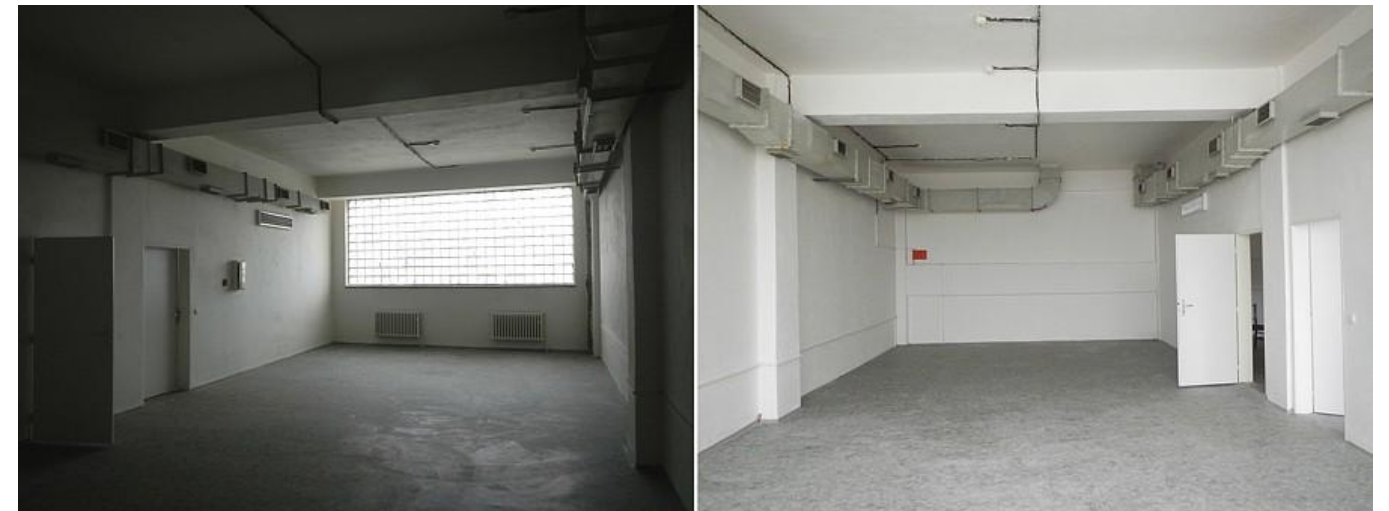
V *jižní stěně* jsou v širší části vpravo osazeny dveře v ocelové zárubni, z jedné čtvrtiny prosklené charakteristickým socialistickým strukturovaným sklem jakoby z drobných střípků, kolem skla je z obou stran lišta s půlkulatým čelem, obdélné štítky, ze severní strany kulovité madélko, z jižní původní bakelitová klika; nade dveřmi luxferové okno z 12x4 čtvercových luxfer. V zúžené části chodby v ocelové zárubni dýhované dvevní křídlo, zřejmě novější, tmavohnědé kliky z umělé hmoty, štítky nahoře a dole půlkulatě zakončené, 21. století.

V *západním čele* chodby nejsou otvory.

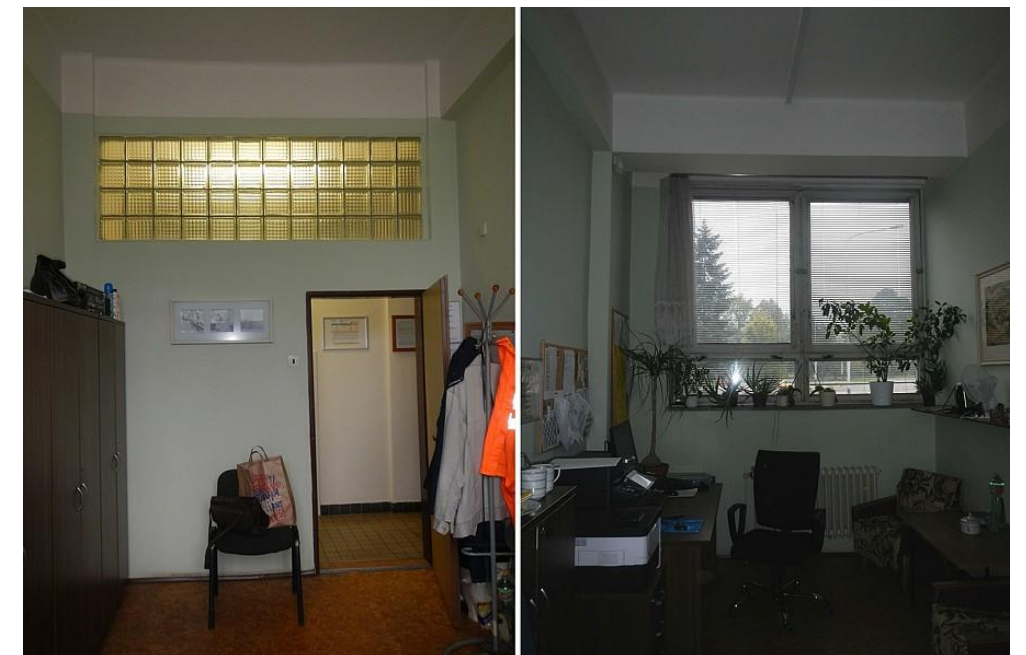
Místnost 180 [Mechanici, 15 m², požadováno 15 m²]

okno v *jižní stěně* má parapet z umělého broušeného kamene, se šedým základem a černými a téměř bílými zrny, nad ním zdvojené okno čtyřkřídlé, dělené do kříže, dole jsou ležatá

úzká křídla s bakelitovými dvojicemi klik nahoře a dole s trojicemi závěsů s půlkulatým zakončením, nahoře jsou vyšší otočná křídla s meziokenní žaluzií, s vodorovnými panty uprostřed výšky; zavírají se páčkami, zakončenými kuličkou.

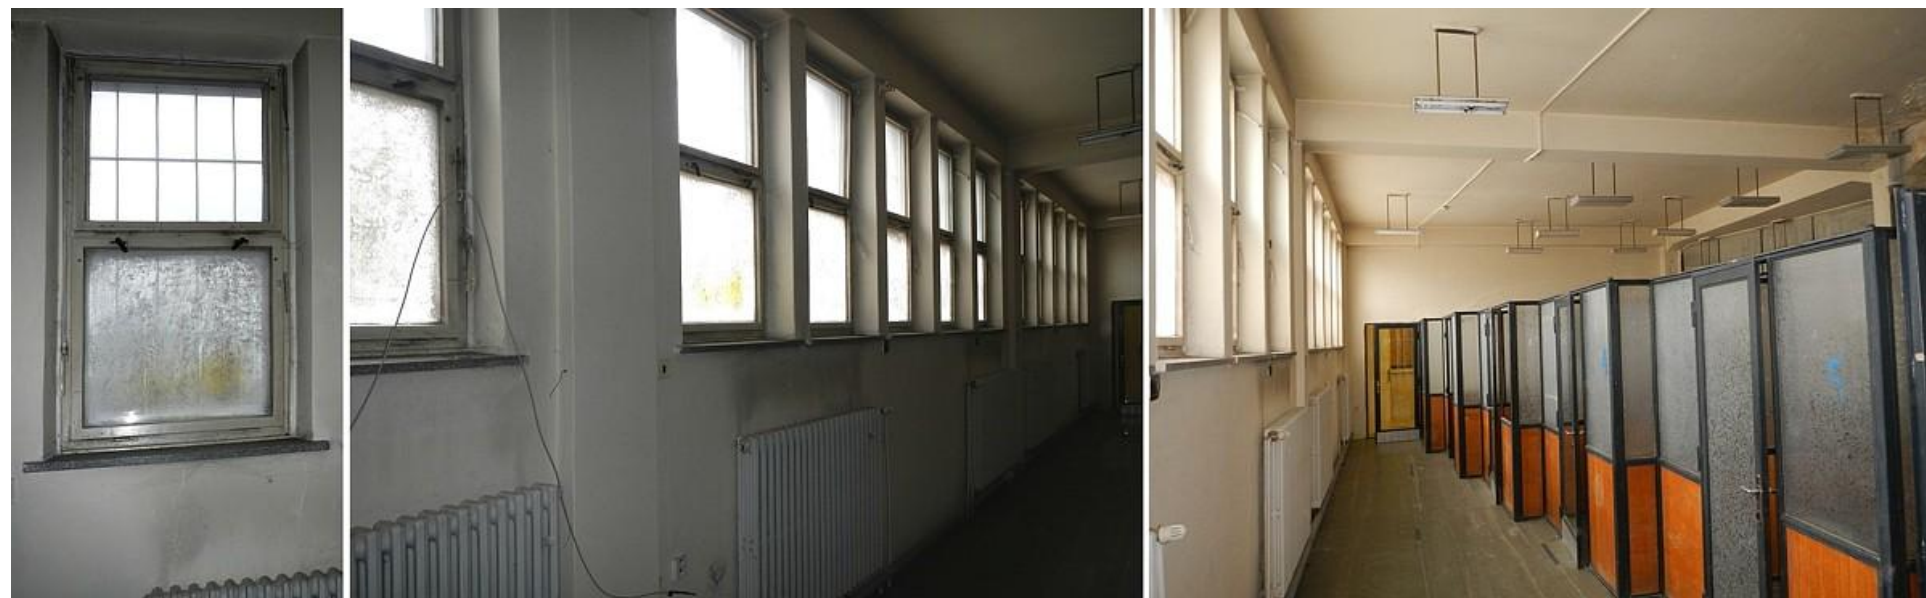
Pokladny 187 [Osobní pokladny číslo 1 až 10, původně 160 m² (+pokladny včetně náhradního ternioru 12 m²), požadováno místo čtyř deset boxů]

Na *podlaze* je položené špinavě zelené PVC, v podstatné západní části je tu dva metry vysokými příčkami vytvořeno **osm pokladních kójí**, které jsme pracovníčně označili (od jihu k severu) písmeny A až H.

Omítaný *strop* je členěn průvlaky, které mají při pilířích mezi loděmi šikmé náběhy. Ze stropu visí řady zářivek, další jsou rozmístěny na šikmém západním průvlaku. Nad pokladnami E, F, G a H jsou v části při západní stěně rozmístěna stropní okénka, tvořená vždy 4x4 čtvercovými luxferami.

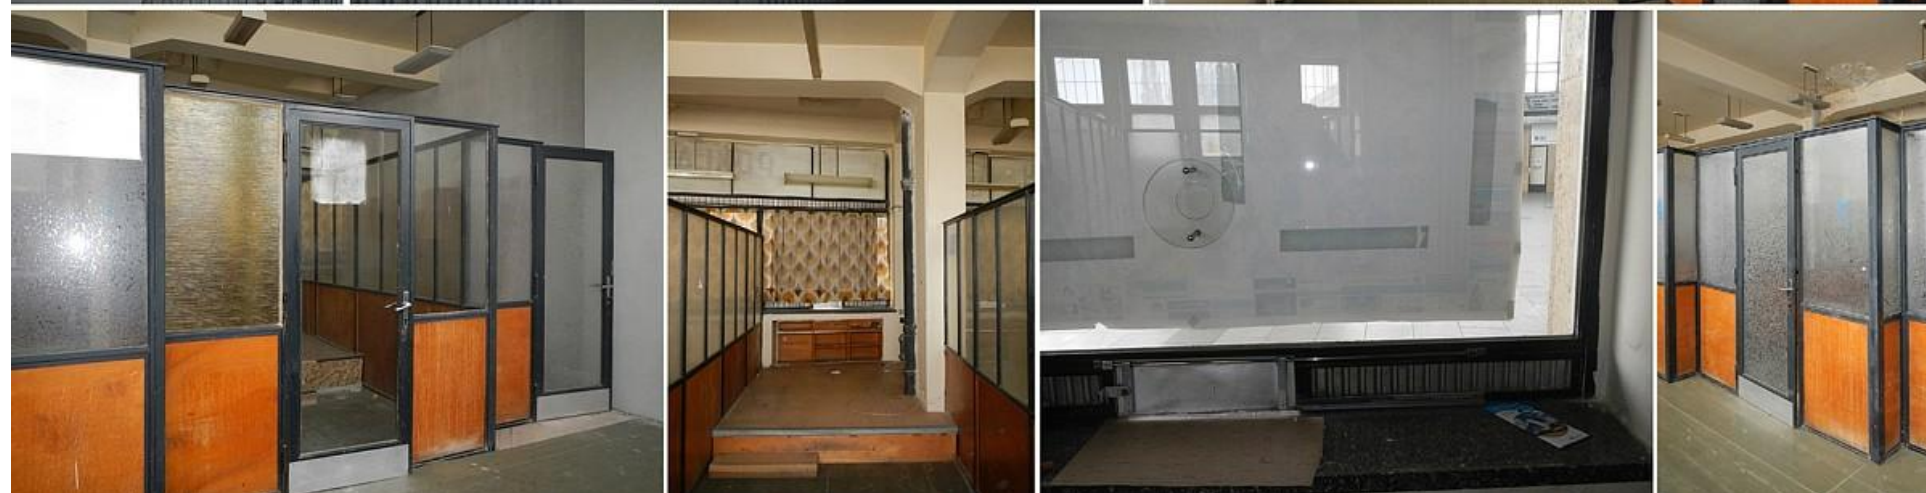
Ve *východní stěně* rozmístěna řada oken zde obvyklých, v uskupeních 3-5-5, mezi skupinami přízední čtvrtpilíře, pod okny vysoké litinové radiátory; okna, oddělená zděnými meziokenními pilíři, mají parapety z broušeného umělého kamene šedo-černo-světle šedého, jsou dvoukřídlá o dvou výklopných křídlech nad sebou, s pevným vodorovným příčnickem, u spodních křídel, zatupovaných bílou barvou, po dvou bakelitových půlolivách, k ovládání horních křídel táhla po levé straně, vše vesměs zachováno.

Dělicí příčky mají kovovou konstrukci, výplně ve spodních zhruba dvou pětinách tvoří zřejmě dubové desky (?), v horní části je ve výplních v dvojnásobném rytmu uplatňováno leptané sklo, jakoby se zimními listy. Východní čela kójí, uspořádaná pilovitě, jsou trojdílná, po bocích dřevotříska a leptané sklo, uprostřed dveře opět s kovovou konstrukcí s celoplošným prosklením leptaným sklem, dole okopný plech z bílého kovu (skla ve dveřích i příčkách částečně vyměněná za čiré nebo jinak strukturované sklo či dokonce překližku, případně chybí).

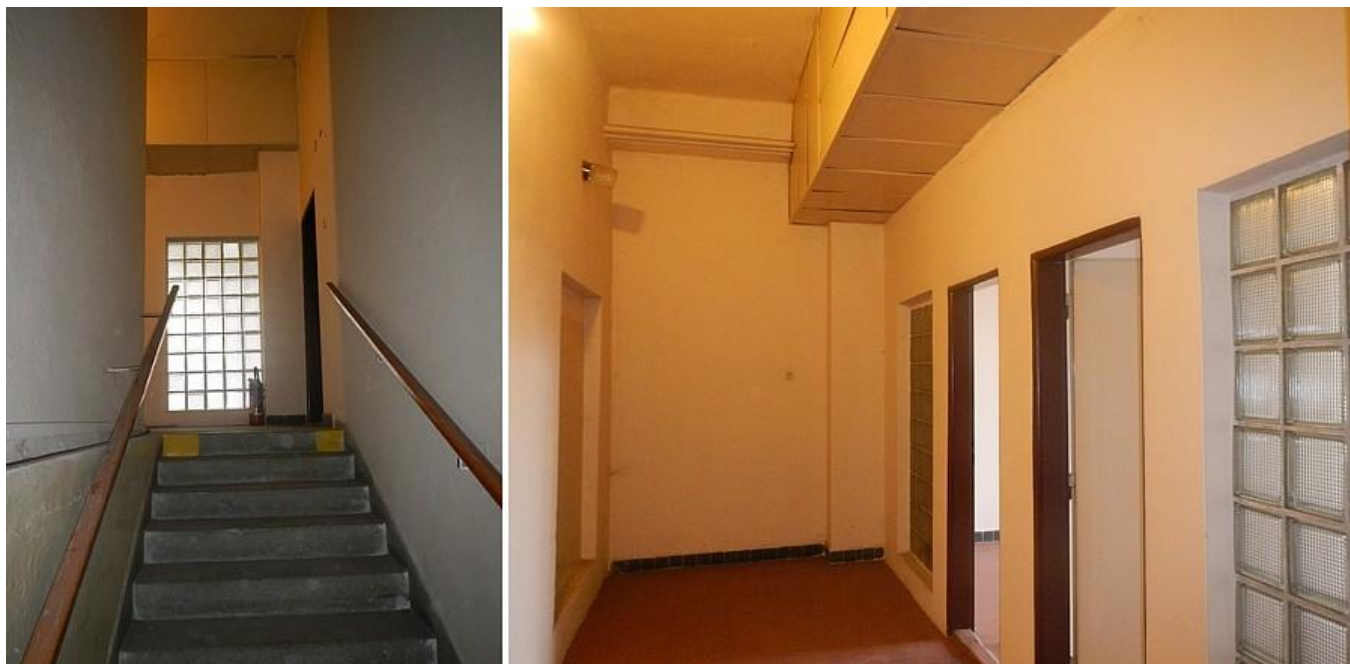
Prostor se schodištěm na I. nástupiště 001 [vyplývá z dispozice]

Široké jednoramenné **schodiště** v jihozápadní části prostoru je včetně obkladů na přilehlých stěnách (nemají otvory) a světelnou rampou nad výstupem schodiště popsané v souvislosti s halou 101 (severní část), do níž ústí. *Strop*, členěný průvlak, je v západní části položen o podlaží výš, v obou úrovních je omítaný, průvlak po východní straně zabíhá pod velmi tupým úhlem do stěny. *Podlaha*, místy se vzdouvající, je vyskládaná z drobných okrových dlaždic formátu 10x10 cm a je zejm. v západní části spravovaná dlaždičkami jiných barev.

V *severním čele* vlevo vysoká prosklená příčka, v ní dole troje dvoukřídlé dveře zde obvyklého typu, ocelohliníkové konstrukce, s lichoběžníkovým madlem, z této strany bez bílých okopných plechů, zato jsou tu mechanismy „BRANO zavírá samo“, výše veliký nadsvětílík, také s kovovou konstrukcí z obdélných, zřejmě dutých profilů, tvořený 3x2 tabulemi. Vpravo navazuje nižší stěna s nízkým parapetem, obloženým vodorovně pásky neurčité okrové barvy, nad ním stěna pokračuje třemi velkými pevnými okny, oddělenými svisle kovovými příčníky a ve spodní části do výše asi 140 cm chráněnými mříží z L-profilů a svisle kladených čtverhranných prutů.

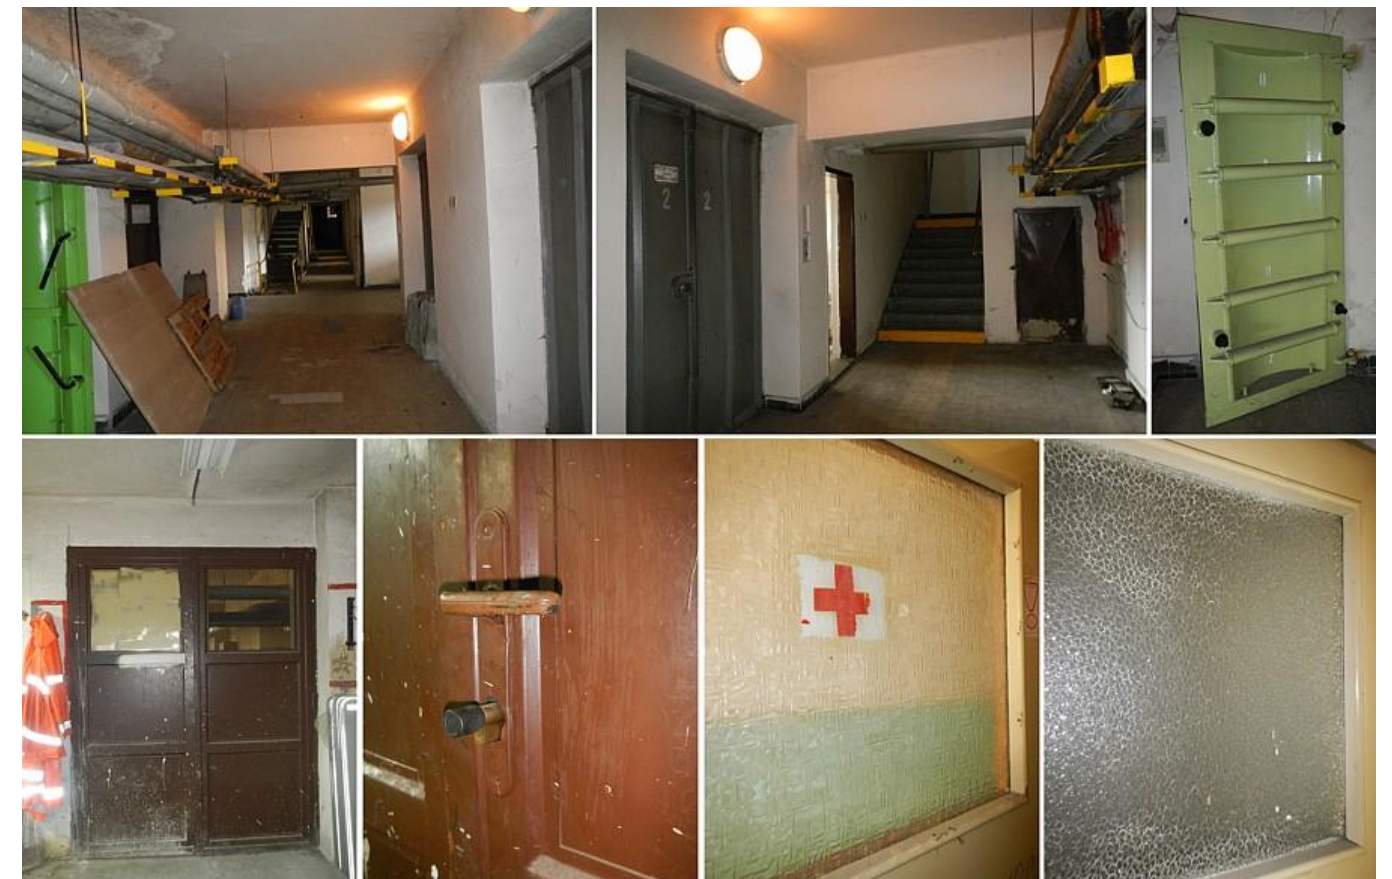
Chodba 008 [64 m²]

Strop je omítaný, členěný průvlaky, hojně jsou tu tažena různá vedení (po jižní straně chodby vede žebříček z úhelníků a pásového železa, zavěšený na táhle z tenkého kruhového železa, dole je to podtaženo také kruhovým železem a na jižní straně zapouštěno do stěny; jiné nosníky mají profil L a

také jsou zavěšeny na tenkých prutech).

Po jižní straně chodby pilastry, nebo někde i přízdní polopilíře nosného systému, první otvor v hlubokém výklenku je tvořen pozoruhodnými **těžkými ocelovými svařovanými dveřmi**, jež mají líc uprostřed hluboce segmentově vybraný, přes projmutí jde pět válcových madel, končících silnější kruhovou obrubou a navařených prostřednictvím trojúhelníkových náběhů k obvodu dveří; zevnitř je navařen hluboký ztužující rám z plochého železa, uprostřed je madlo z plochého železa s nápisem VÝCHOD Z ÚKRYTU; po bocích rámu jsou čtyři pákové uzávěry, nahoře je číslo 08070298. Za těmito těžkými dveřmi jsou na opačném lici průchodu připevněny utilitární mřížové dveře, zamčené visacím zámkem, převážně ze svislých prvků kruhového průřezu a z vodorovných plochých želez.

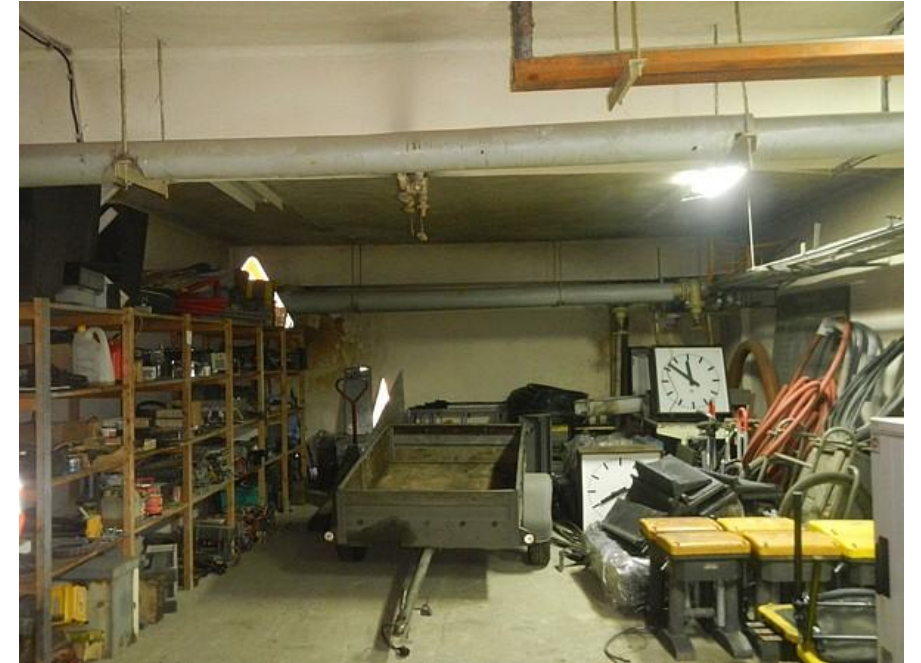
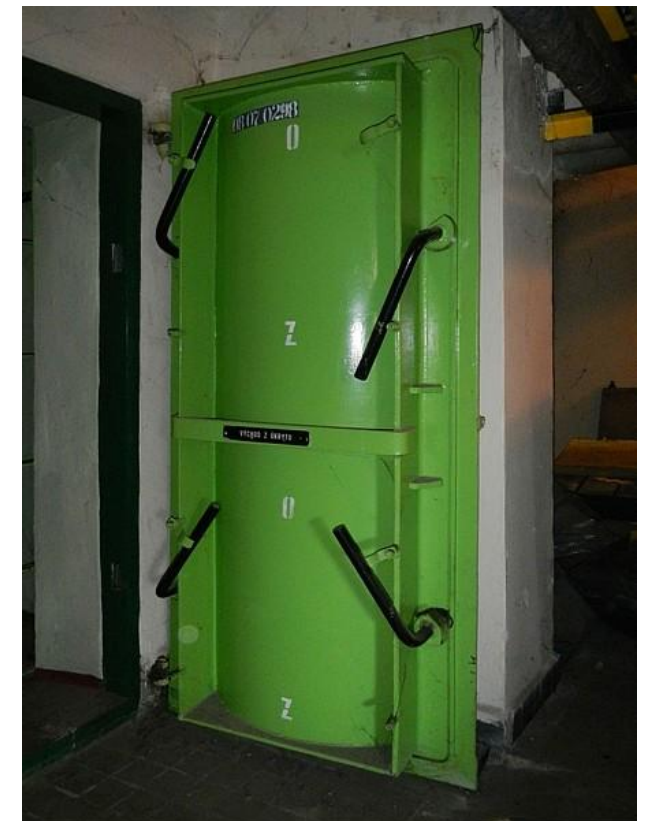
Protitlaková předsíň 023 [3 m²]

Vstup *od severu* těžkými kovovými dveřmi z 008 (viz),

k *jihu* vedou dveře z ocelového plátu, s pákovými uzávěry, zpevněné dvěma svlaky ze širších a po obvodu z menších obdélných dutých profilů.

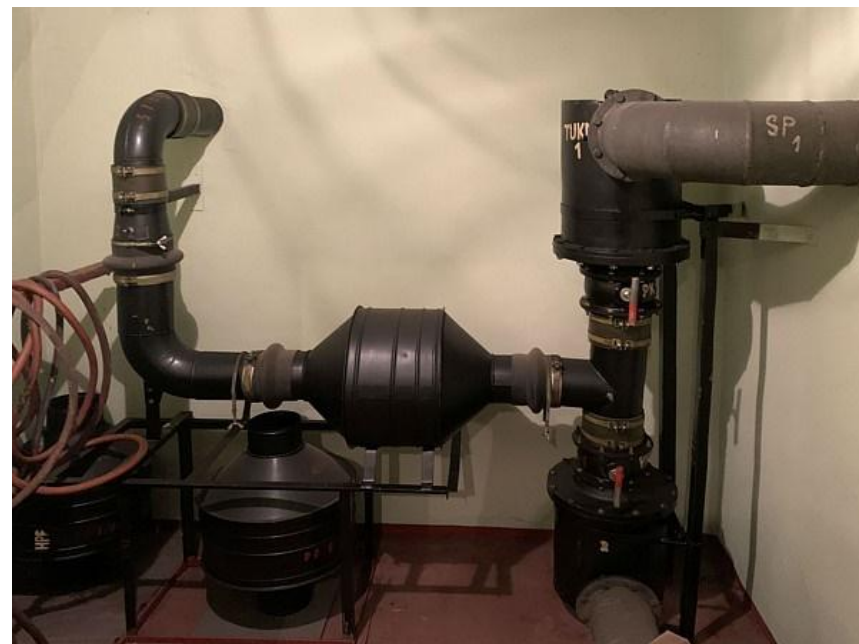
Prachová komora 025 [P. K., 3 m²]

jiné otvory tu nejsou, zato tu stojí filtrační jednotka v perfektním stavu.

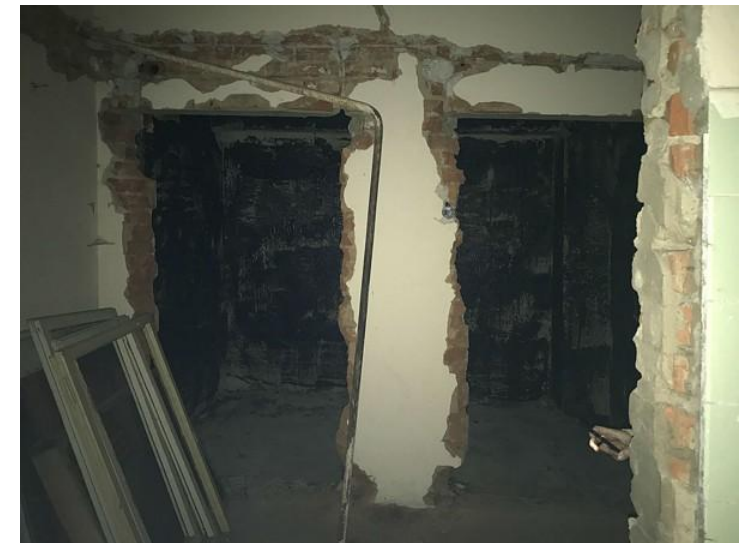
v prostorách **037 a 038 [Chladírny, po 3 m², požadováno 20 m², viz i 225 a 226]** černý nátěr stěn a na stropě otisky bednění;

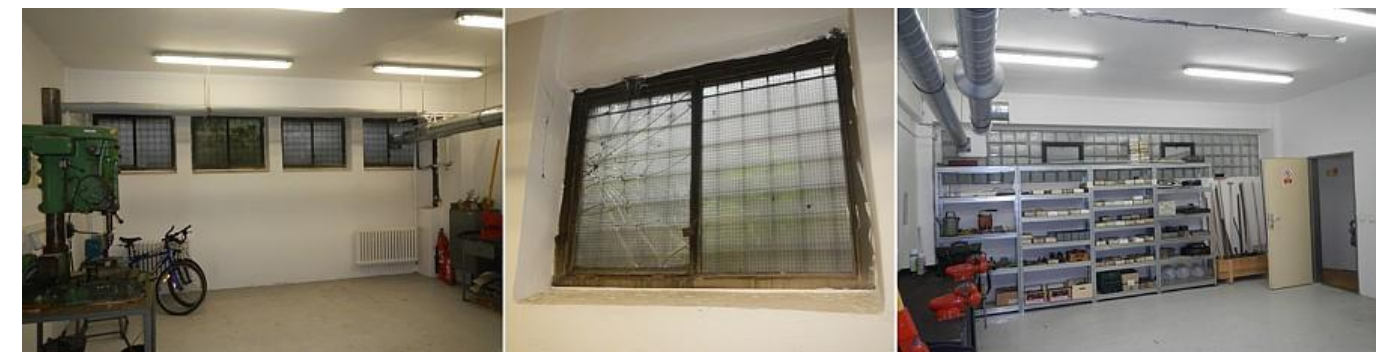
V severní stěně v horní části luxferové okno velmi široké, ze 27x4 čtvercových luxfer, ovšem

porušené, v levé části jím prochází vzduchotechnika, kolem ní místo 4 luxfer zazdívka, dále vpravo dvě ležatá výklopná kovová okénka na rozměr 3x2 luxfery, s ocelovým rámem i ocelovým obvodem křídla.

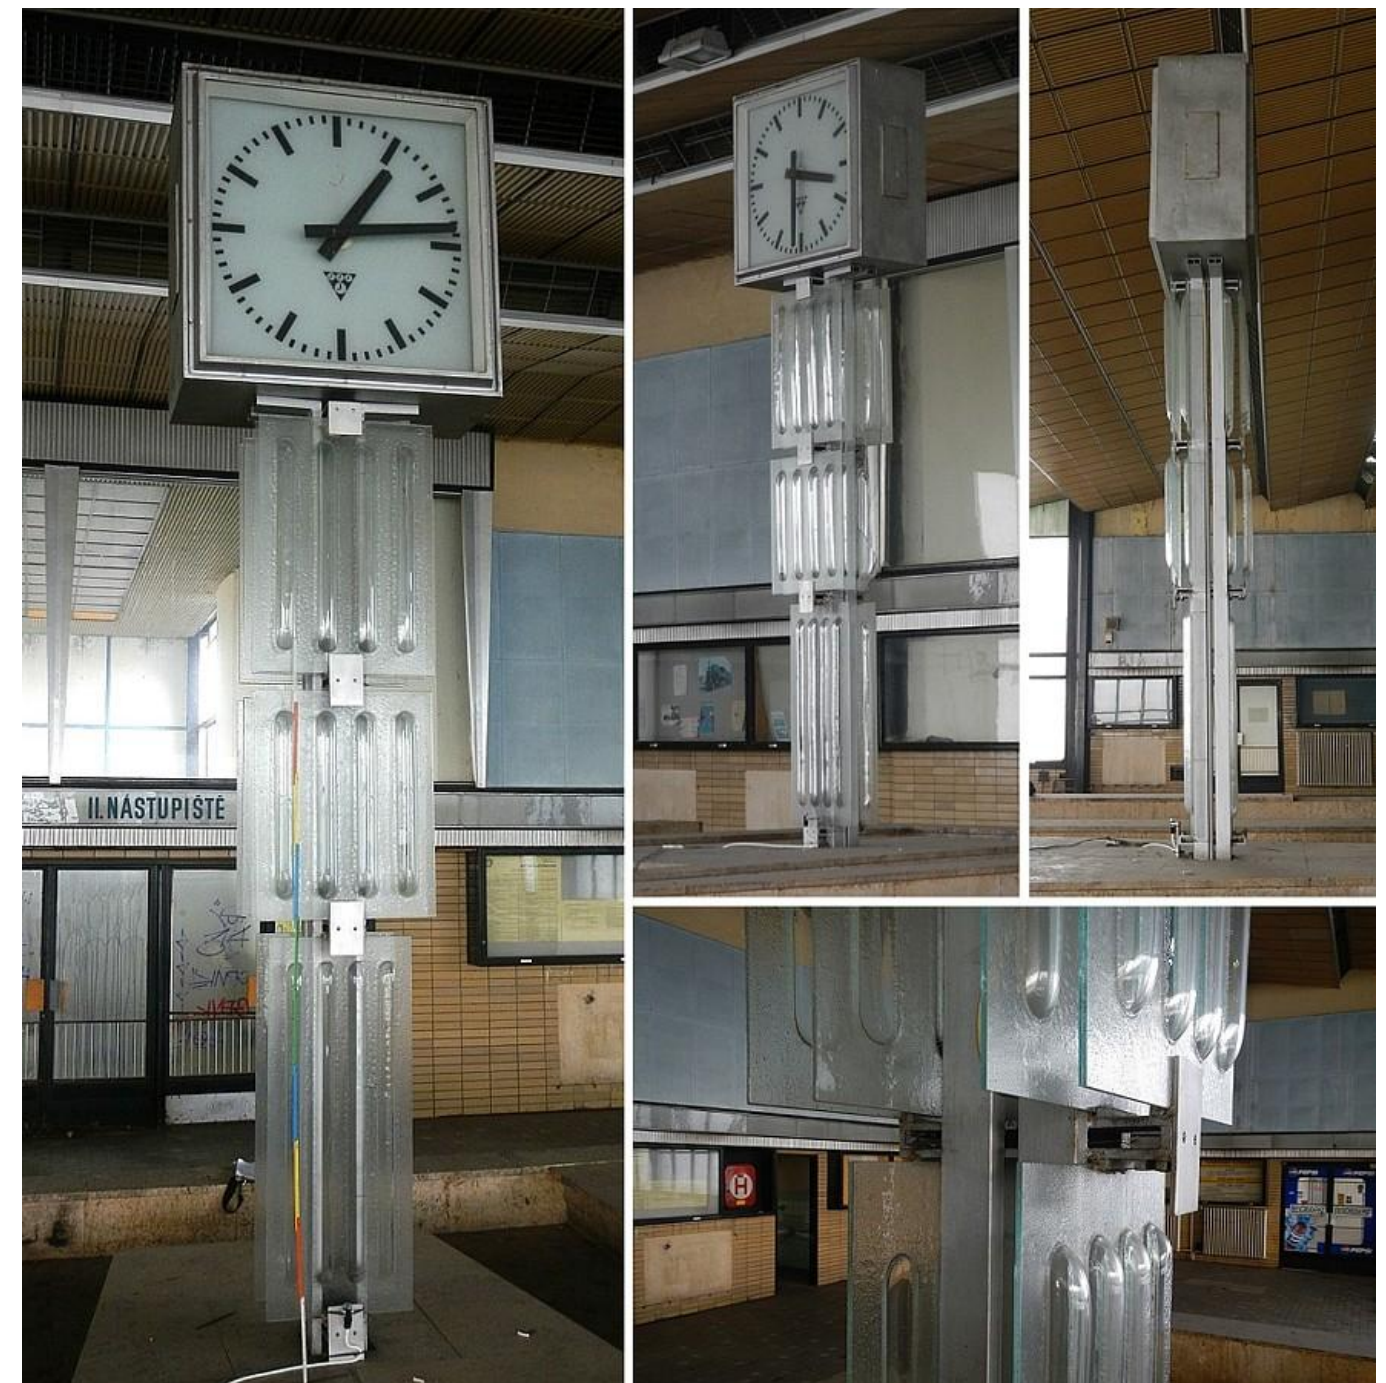
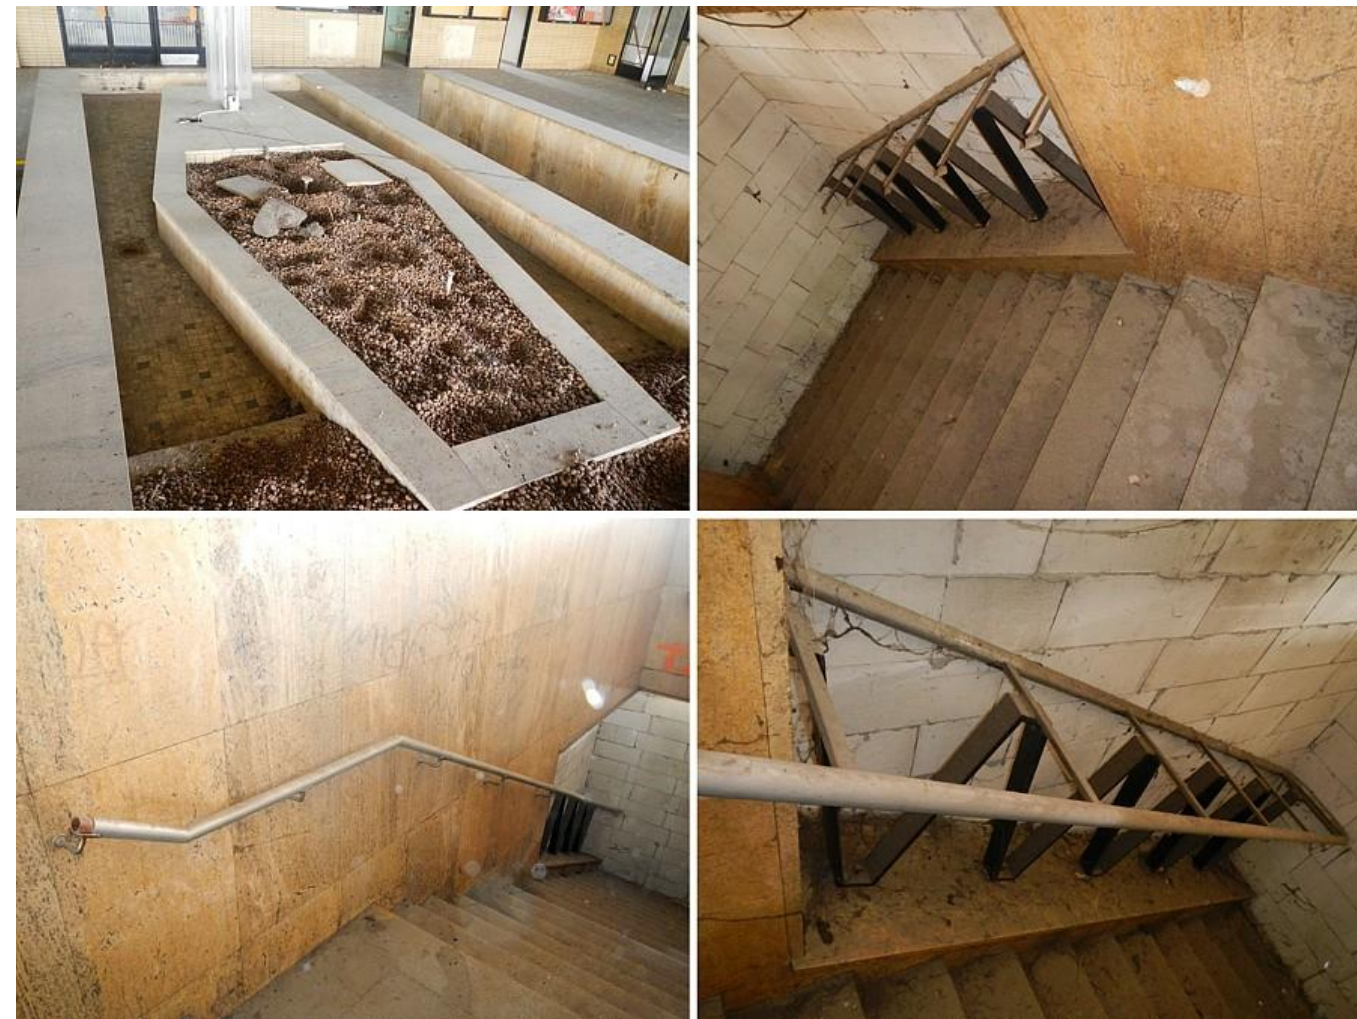
Nádražní hodiny jsou nesené čtyřmi zřejmě dutými, asi 2,8 metru vysokými stojkami obdélného průřezu, natřenými stříbrenkou, mezi dvojice stojek jsou ve směru zepředu dozadu vkládány krátké nosníky, které pomocí zářezek přidržují tři etáže skel. Spodní etáž je nejvyšší a zároveň užší, vrchní dvě, pokud dobře vidím, jsou zhruba stejně široké, spodní z nich je nejnižší; ve spodní etáži jsou dvě tabule, řazené za sebou, výše pak jsou za sebou řazeny čtyři převýšené obdélné tabule (téměř polovina dvou zadních tabulí ve střední etáži jsou uražené); ploché části tabulí jsou umělecky strukturované (na způsob „škaredého skla“), na každé tabuli jsou provedena ve svislém směru čtyři stejná žebra půlkruhového profilu, půlkruhově na obou koncích zakončená, v nichž je sklo téměř hladké

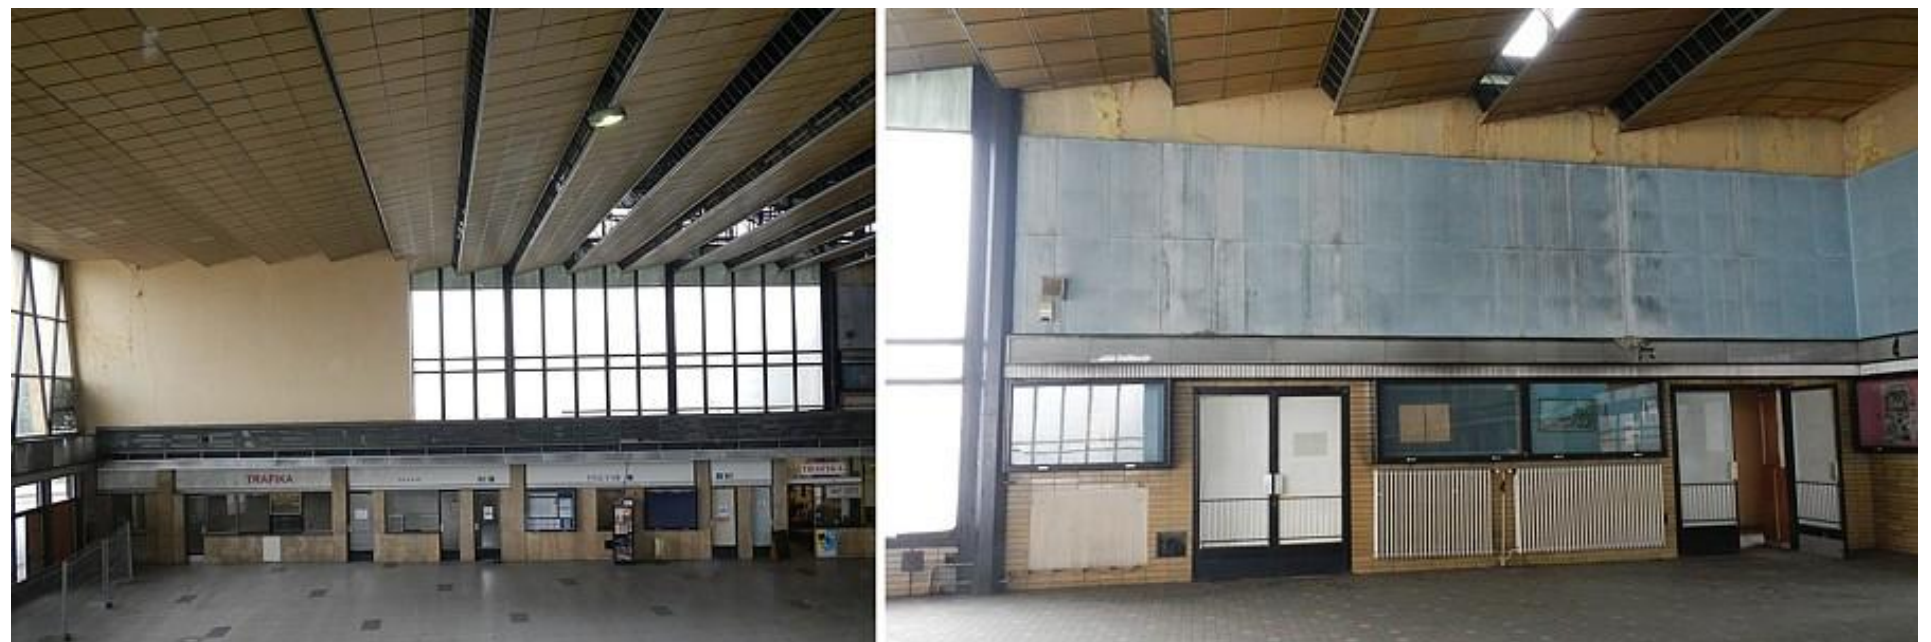
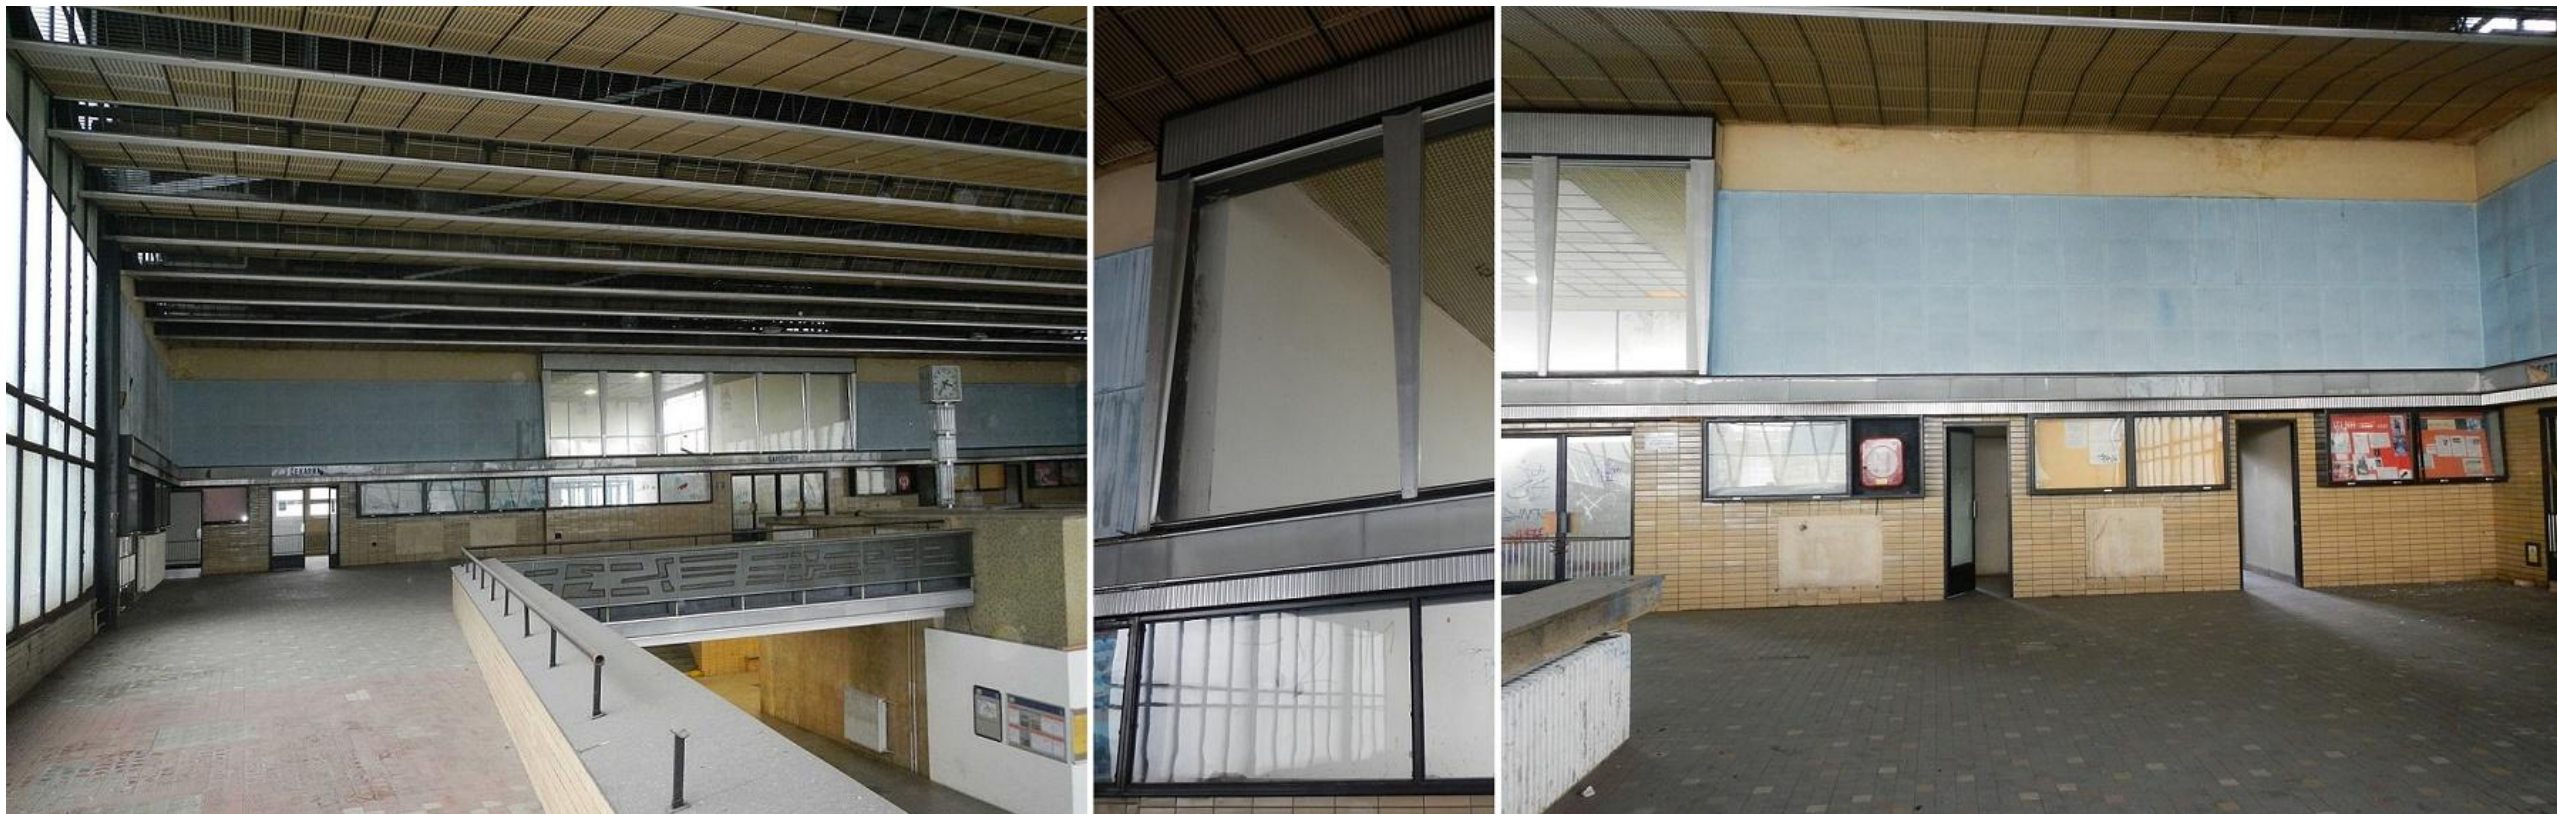
Jižní stěnu v horní úrovni haly tvoří ono charakteristické obrovské lichoběžníkové jednoduché, pevně zasklené okno (některá skla zřejmě nahrazena plexisklem nebo průhlednými umělohmotnými deskami s rýhovaným nebo jinak strukturovaným povrchem), dělené střídavě šikmými a kosými poměrně masivními stojkami (tedy vytvářejícími zubořez) a výškově na třetiny subtilnějšími příčníky. Čela stojek jsou i zde uprostřed černé a tento černý pás je lemovaný hliníkovými lištami.

Před spodní částí okna je zdánlivá **lávka**, ovšem nepřístupná, příliš úzká, jejíž podhled jsme popsali jako světelnou rampu (viz strop 101); také na čelní straně lávky je dole pás zřejmě z mléčných nebo strukturovaných skel, lemovaných kovovou lištou z lesklého bílého kovu, lichoběžníkového profilu; nad ním je zřízeno zábradlí s ocelovou, černě natřenou konstrukcí, v němž se střídají ležatá pole se strukturovanými skly, lemovanými hliníkovou lištou lichoběžníkového profilu, s užšími, tedy převýšenými poli s drátosklem, před nějž je předsazena hliníková mřížka ze svislých prvků trojbokého profilu. Tento sled je uprostřed přerušen ustupující částí, vyloženou nikoli vlnitým, ale prolamovaným plechem, v níž jsou umístěny dva vysoké reproduktory.

Po stranách okna jsou v jižních koutech haly souměrně umístěny dva **velké koutové pilíře** či pylony, mající nepoměrně jednodušší úpravu: mají východní, respektive západní stěnu prudce šikmou, aby prostor haly plynule navázal na obvod širokého lichoběžníkového okna po jižní straně. Pylony jsou hladce omítané, opatřené okrovou barvou, na severní stěně mají těsně u

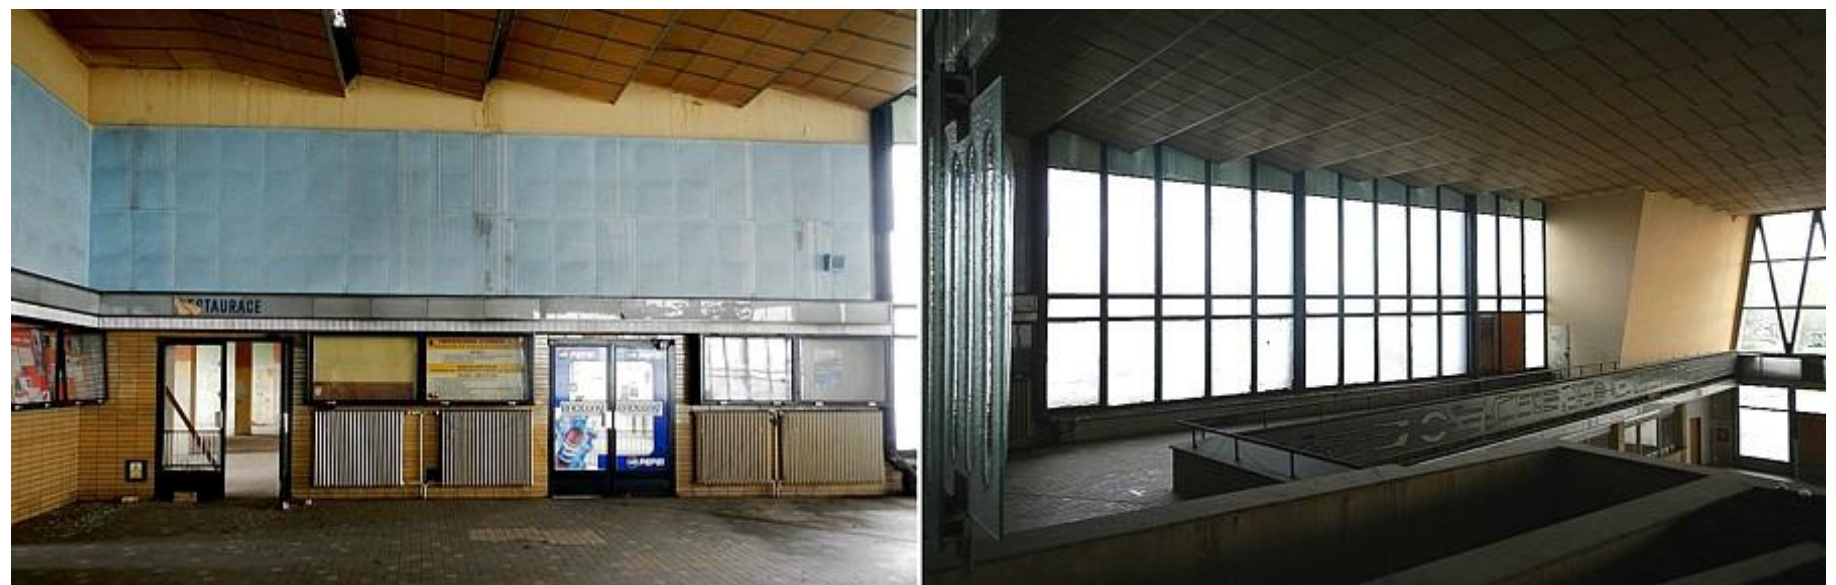
Severní stěna má v zásadě stejné kompoziční uspořádání, výrazným rozdílem na sebe upoutává pozornost střední třetina vrchní části stěny (nad římsou), která je prosklená obrovským šestiúhelným, pevně zaskleným **oknem**, pouze pod stropem je nad ním na výšku zhruba poloviny sousedních omítaných pásů pás z vlnitého plechu, lemovaný černým L-profilem. Ocelohliníková konstrukce okna je předsunuta až k čelní ploše římsy – světelné rampy - a na stojkách zakryta bílými lesklými plechy, které se nahoru rozšiřují a tato křídla se zároveň po bocích odklánějí do haly – vzniká tak zřetelný V-tvar, který svébytným způsobem odkazuje na velké okno v čele haly.

Spodní část stěny pod římsou je samozřejmě i zde obložena světle okrovými pásky a dále řešena takto: úplně vlevo jedna informační skříňka, dále dvoukřídlé dveře (nad nimi na mléčném skle římsy nápis ČEKÁRNA), pak je sestava tří informačních skříněk (pod nimi jen dvě omítané plochy, ale radiátory chybějí), na něž (pod levými třemi díly okna v horní části stěny) plynule navazuje okno o třech pevně zasklených tabulkách, rozměrově identických s informačními skřínkami, stěna s obkladem pod nimi ústupky také předstupuje k čelní ploše římsy. Pod levou polovinou horního okna, ale už nikoli na celou šířku, je umístěna sestava dvojích obvyklých dvoukřídlých dveří (nad nimi nápis II. NÁSTUPIŠTĚ), dále vpravo jeden a půl skříňky (pod tím omítaná plocha, radiátor chybí; skříňka poloviční šířky nemá skleněná dvířka, její vnitřek je natřený černě a je tu umístěna nová červená kovová skříňka hydrantu se zaoblenými rohy), jednokřídlé prosklené ocelohliníkové dveře, sestava dvou skříněk (pod nimi omítaná plocha, radiátor chybí), další stejné dveře a úplně v koutě sestava dvou skříněk.

Východní stěna je v levé **zděné části** opět komponována jako předchozí, v horní části není žádné okno, v dolní části vznikl pravidelný rytmus: dvoukřídlé dveře (nad nimi nápis RESTAURACE), dvojice skříněk (pod nimi radiátory), dvoukřídlé dveře a opět dvojice skříněk (pod nimi radiátory).

Pravá prosklená část i koutový pylon jsou zrcadlovým obrazem řešení na západní straně (viz; skla zejm. ve spodním pásu hodně popraskaná, na dvou tabulích připevněna deska z dřevotřísky), navíc je tu při horním okraji parapetu připevněn hliníkový okap.

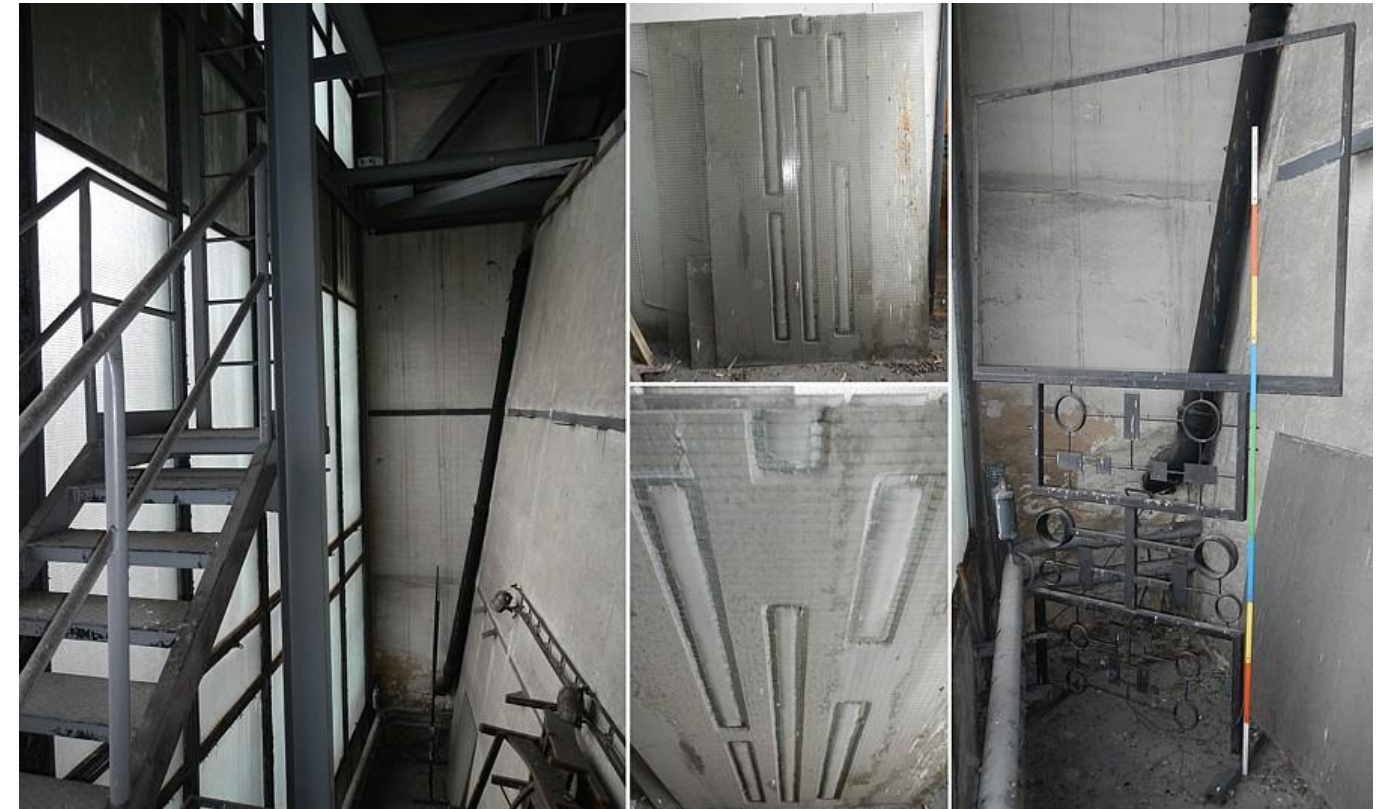
Jižní a severní stěna jsou zděné omítané, ve třetinách výšky jsou vloženy kovové pásy či profily, zřejmě nesoucí

do haly vykloněnou *západní stěnu*, zpevněnou stejným způsobem, nejspíše betonovou.

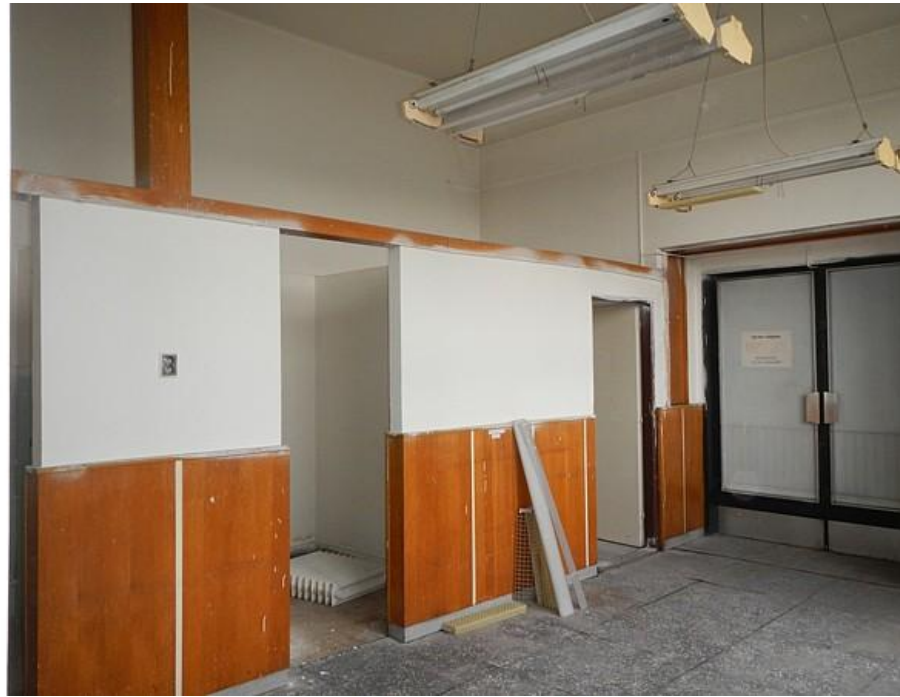
V *severní stěně*, pouze 220 cm vysoké, nahoře uzavřené účkem z prken, obráceným dolů, jsou tři průchody, levé dva bez dveřní konstrukce, pravý s ocelovou zárubní, plnými dveřmi a štítky bez klik (viz 205). Na stěně **dřevěný obklad**, podobně jako na stěnách k východu a k jihu, kde probíhá

kupodivu i pod okny: je sestaven z dubových, poměrně světlých desek formátu cca 100x55 cm, při podlaze nízký soklík z umakartu s černým tupováním jakoby do šňůrek, nahoře dřevěná krycí lišta se zaobleným rohem, do širokých svislých mezer vkládána lišta v barvě slonové kosti.
