STAVEBNĚ HISTORICKÝ PRŮZKUM

ROKYTNICE V ORLICKÝCH HORÁCH 2019

**Výpravní budova čp. 27
v Ostravě-Vítkovicích**

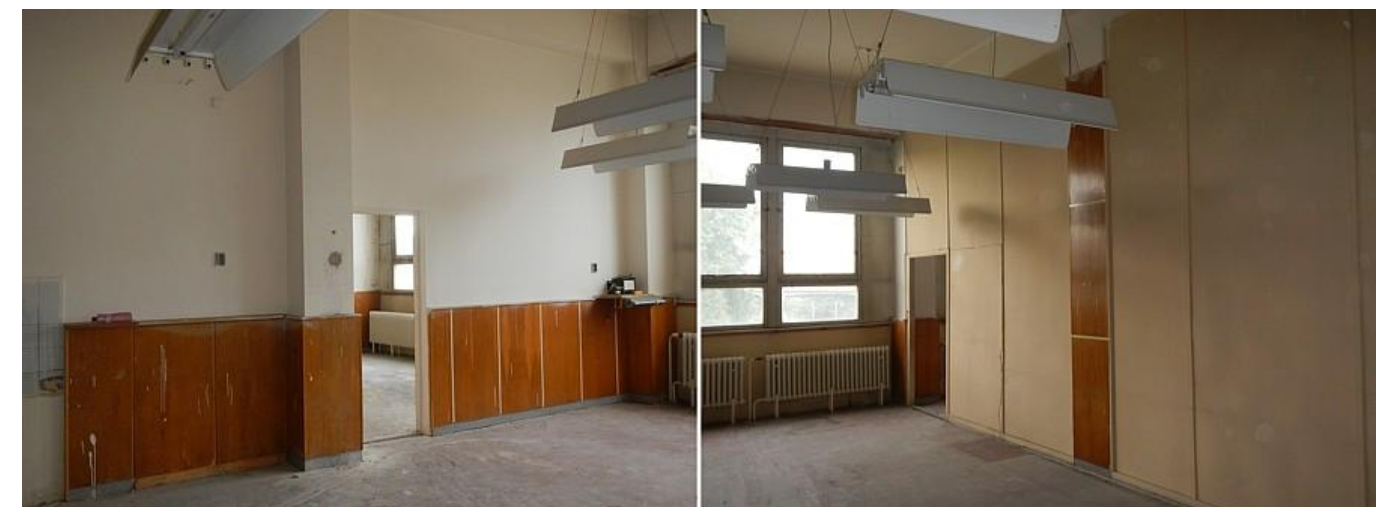
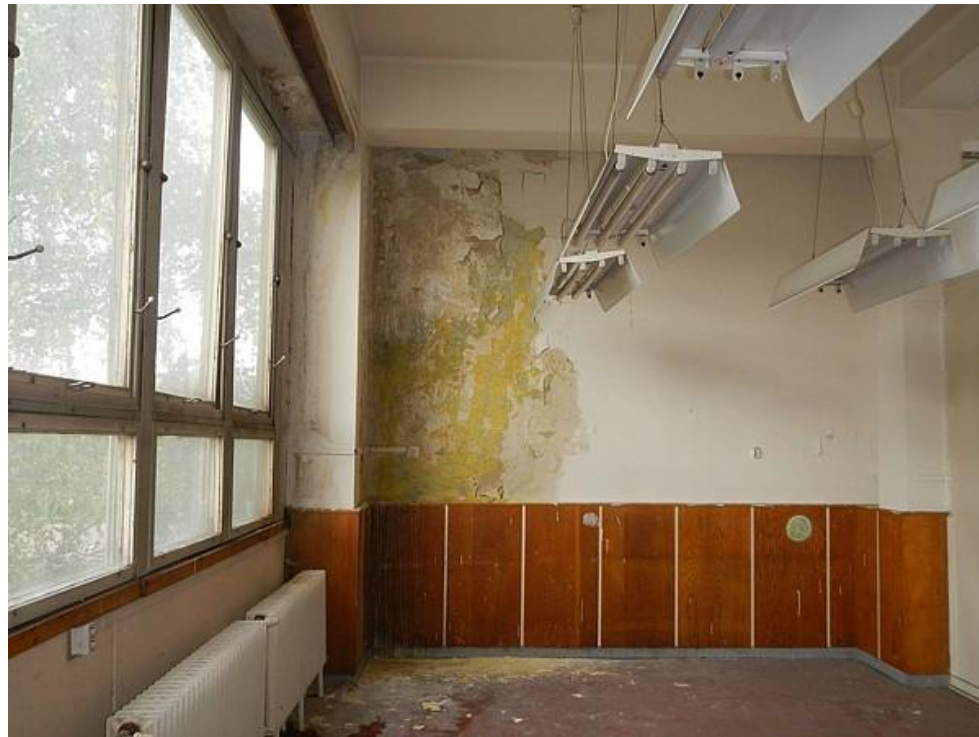
Část kdysi velké čekárny s průvlakem na střední sloup (dnes je přepažená, takže vznikly také prostory 208, 210 a 211), který má na rozdíl od druhotně vložených přilehlých tenkých stěn po severní

straně (výška přesně pod betonové průvlaky; velké formáty sololitu, přes styky jdou lišty, viz i 204; ze sololitu i *východní stěna*) dřevěný obklad až do výše asi 3,5 metru; stejný obklad jen asi 115 cm vysoký, je dále na *jižní stěně* (včetně přízedního a koutového polopilíře, ale kromě levé třetiny, kde bylo umyvadlo a je tu pouze drobná oblast se šedými obkládačkami a vodorovnými světlejšími pásy) a na severozápadním koutovém pilíři.

V *západní stěně* sestava čtyř dvoudílných oken, svislé mezery kryty prknem, spodní části neotvíravé, pevné, převýšená horní křídla otočná, na páčkách zachovány koncové kuličky; tenoučké parapetní prkno;

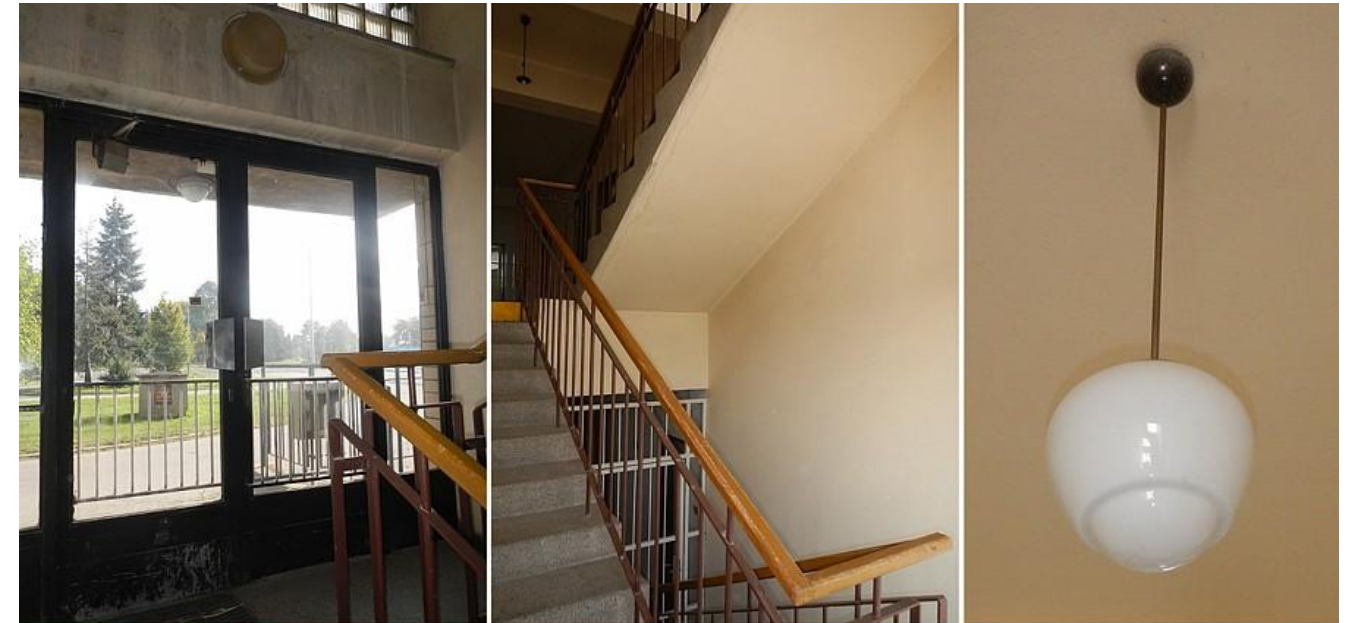
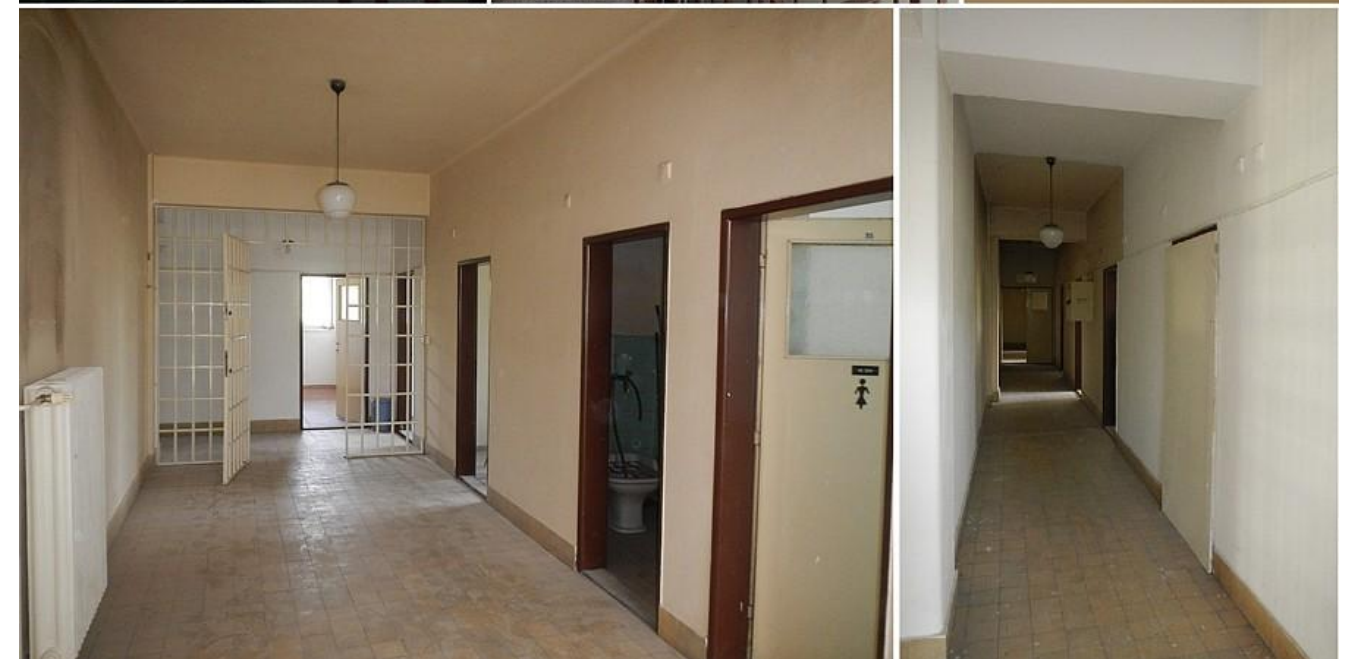
Zalomená chodba a schodiště 248 [54 m², zahrnuje zřejmě i předsíň pro strany 12 m²]

začíná na jižním konci opět vykonzolovaným **dvouramenným schodištěm** obvyklého provedení (viz 160), s úzkým volným zrcadlem, podhledy nad ním jsou šikmé, nad mezipodestou je široký zalomený překlad, protože je tam krátké vyrovnávací rameno (viz 326). Obvykle konstruované kovové zábradlí s dřevěným madlem.

Po *jižní straně* je zřízen jeden z hlavních vstupů zvenčí, v **prosklené příčce** obvyklé ocelohliníkové konstrukce, jež má po bocích celoplošné prosklení, dole je plná, uprostřed dvoukřídlé dveře s velkými lichoběžníkovými madly, na spodní části jejich prosklení jsou mříže ze svislých kruhových prvků, na východním křídle pouze zvenku, na západním křídle zvenku i zevnitř.

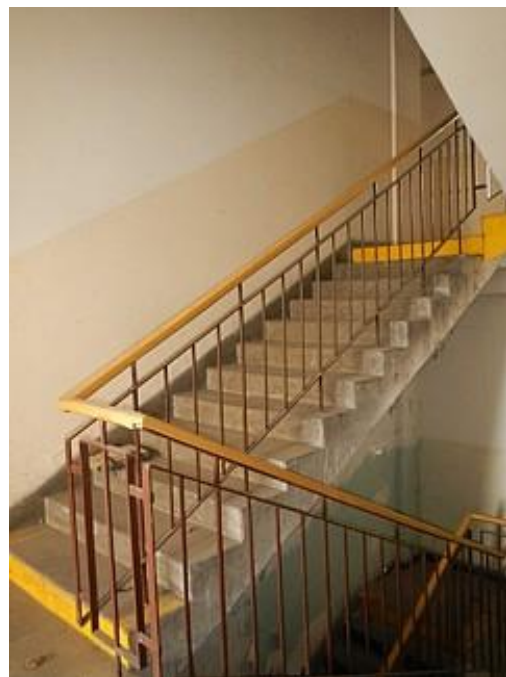
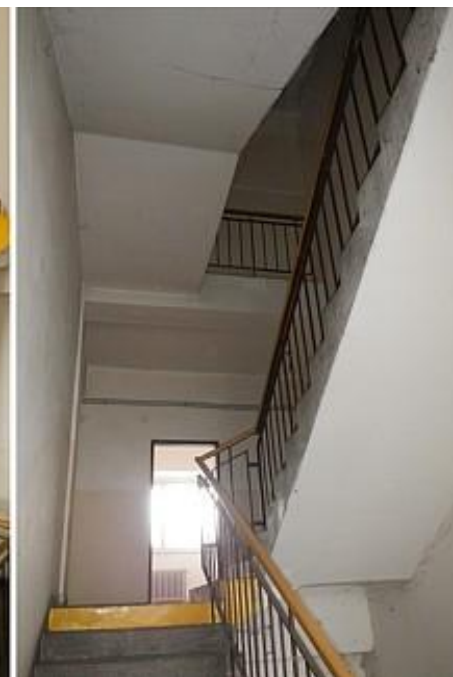
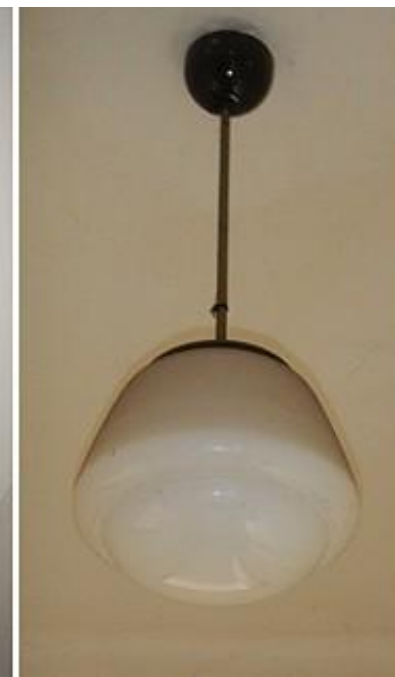
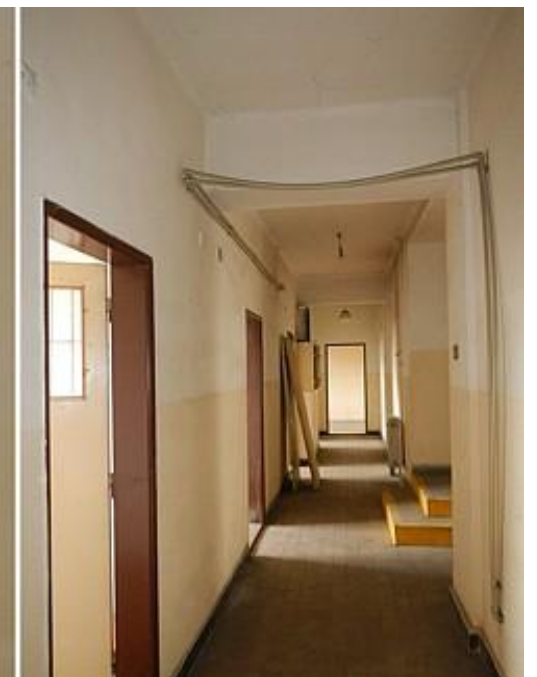
Chodba a schodiště 262 [21 m²]

Chodba 262 se nachází níž než 223, obvyklé vykonzolované **dvouramenné schodiště** s úzkým volným zrcadlem (viz 223, resp. 152) tu má u nástupního ramene (předposledního) ještě jednu podestu a k ní směřují ze dvou stran dva stupně. Zábradlí stejné jako níže popsáno. *Strop* je členěný překlady, nad schodištěm částečně šikmý omítaný podhled. Ve východní části svítidlo z mléčného skla, opět připomíná bábovku, tato se však zužuje nahoru a zespodu, k základně má přiloženou kulovou úseč.

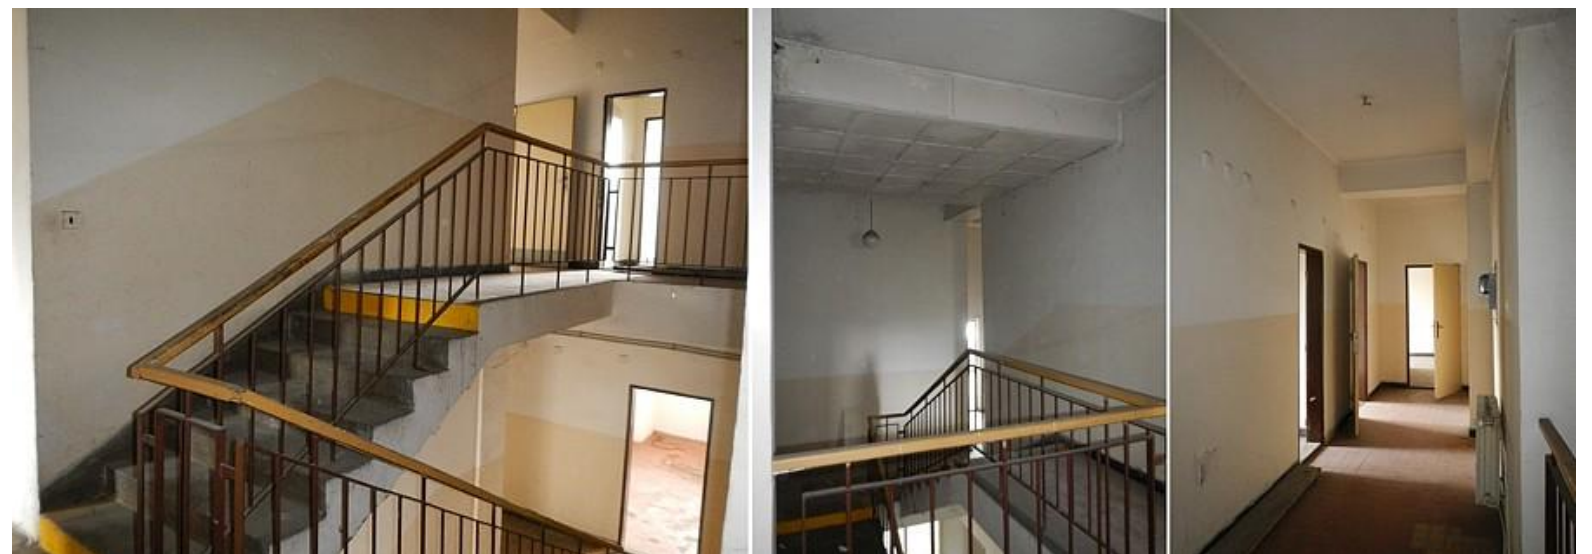
Chodba a schodiště 301 [22 m²]

Nejvýše položená část dvouramenného **schodiště** (viz i 262 nebo 152) je vsazená mezi chodby 223 a 301, rovný omítaný *strop* těchto komunikačních prostor (s průvlakem) má půdorys H a podstatnou jižní část jeho příčky tvoří podhledové prosklení světlíku (5x5 čtvercových tabulek snad ze strukturovaného skla), nyní zastříkané barvou; výstupní rameno z 223 do 301 má pouze šest šířek; obvyklé kovové, hnědě natřené zábradlí s dřevěným madlem.

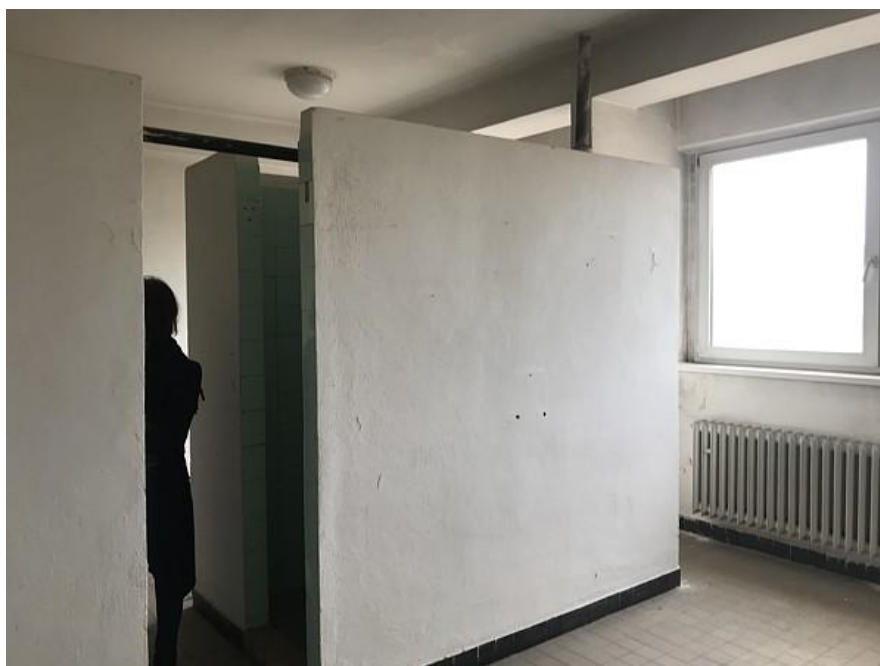
Sprcha a umyvadlo 303 [4 m²]

Drobné polouzavřené prostory, osvětlené jen díky nižším, je vymezejícím příčkám, s průchody bez dveří;

severní část je obložená zelenými dlaždičkami na výšku dvou metrů,

jižní část pouze do výšky 150 cm, o ostatním viz 302.

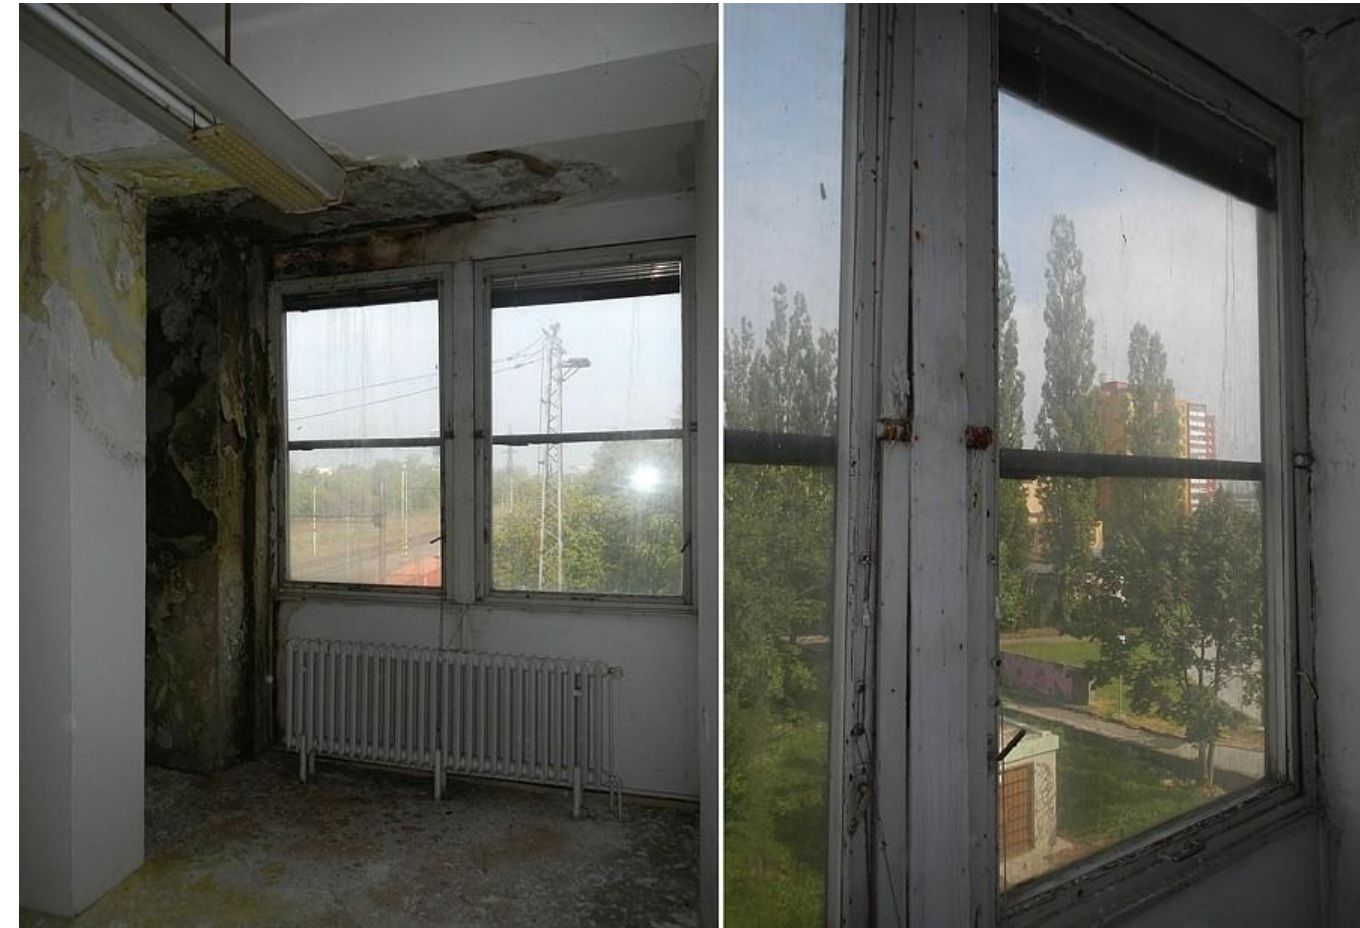
Mění se tu typ oken, neboť zdejší okna náleží k boletickým panelům na *východní fasádě*: obě okna tvoří křídlo, otočné na pantech uprostřed výšky, na bocích ve spodní čtvrtině výšky ještě zavírací kovové páky, dříve zakončené bílými umělohmotné kuličky, ale kuličky tu chybějí; dole madla se zaoblenými rohy, držena třemi vruty; před okny je umístěna dřevěná lišta; spára mezi okny je zabetonována dřevem. Okno netěsnící, zásadním způsobem rozeschlé.
