## VÝPIS SKLADEB

**STAVOJÁČ**  
**THERM**  
**PROJEKCE**

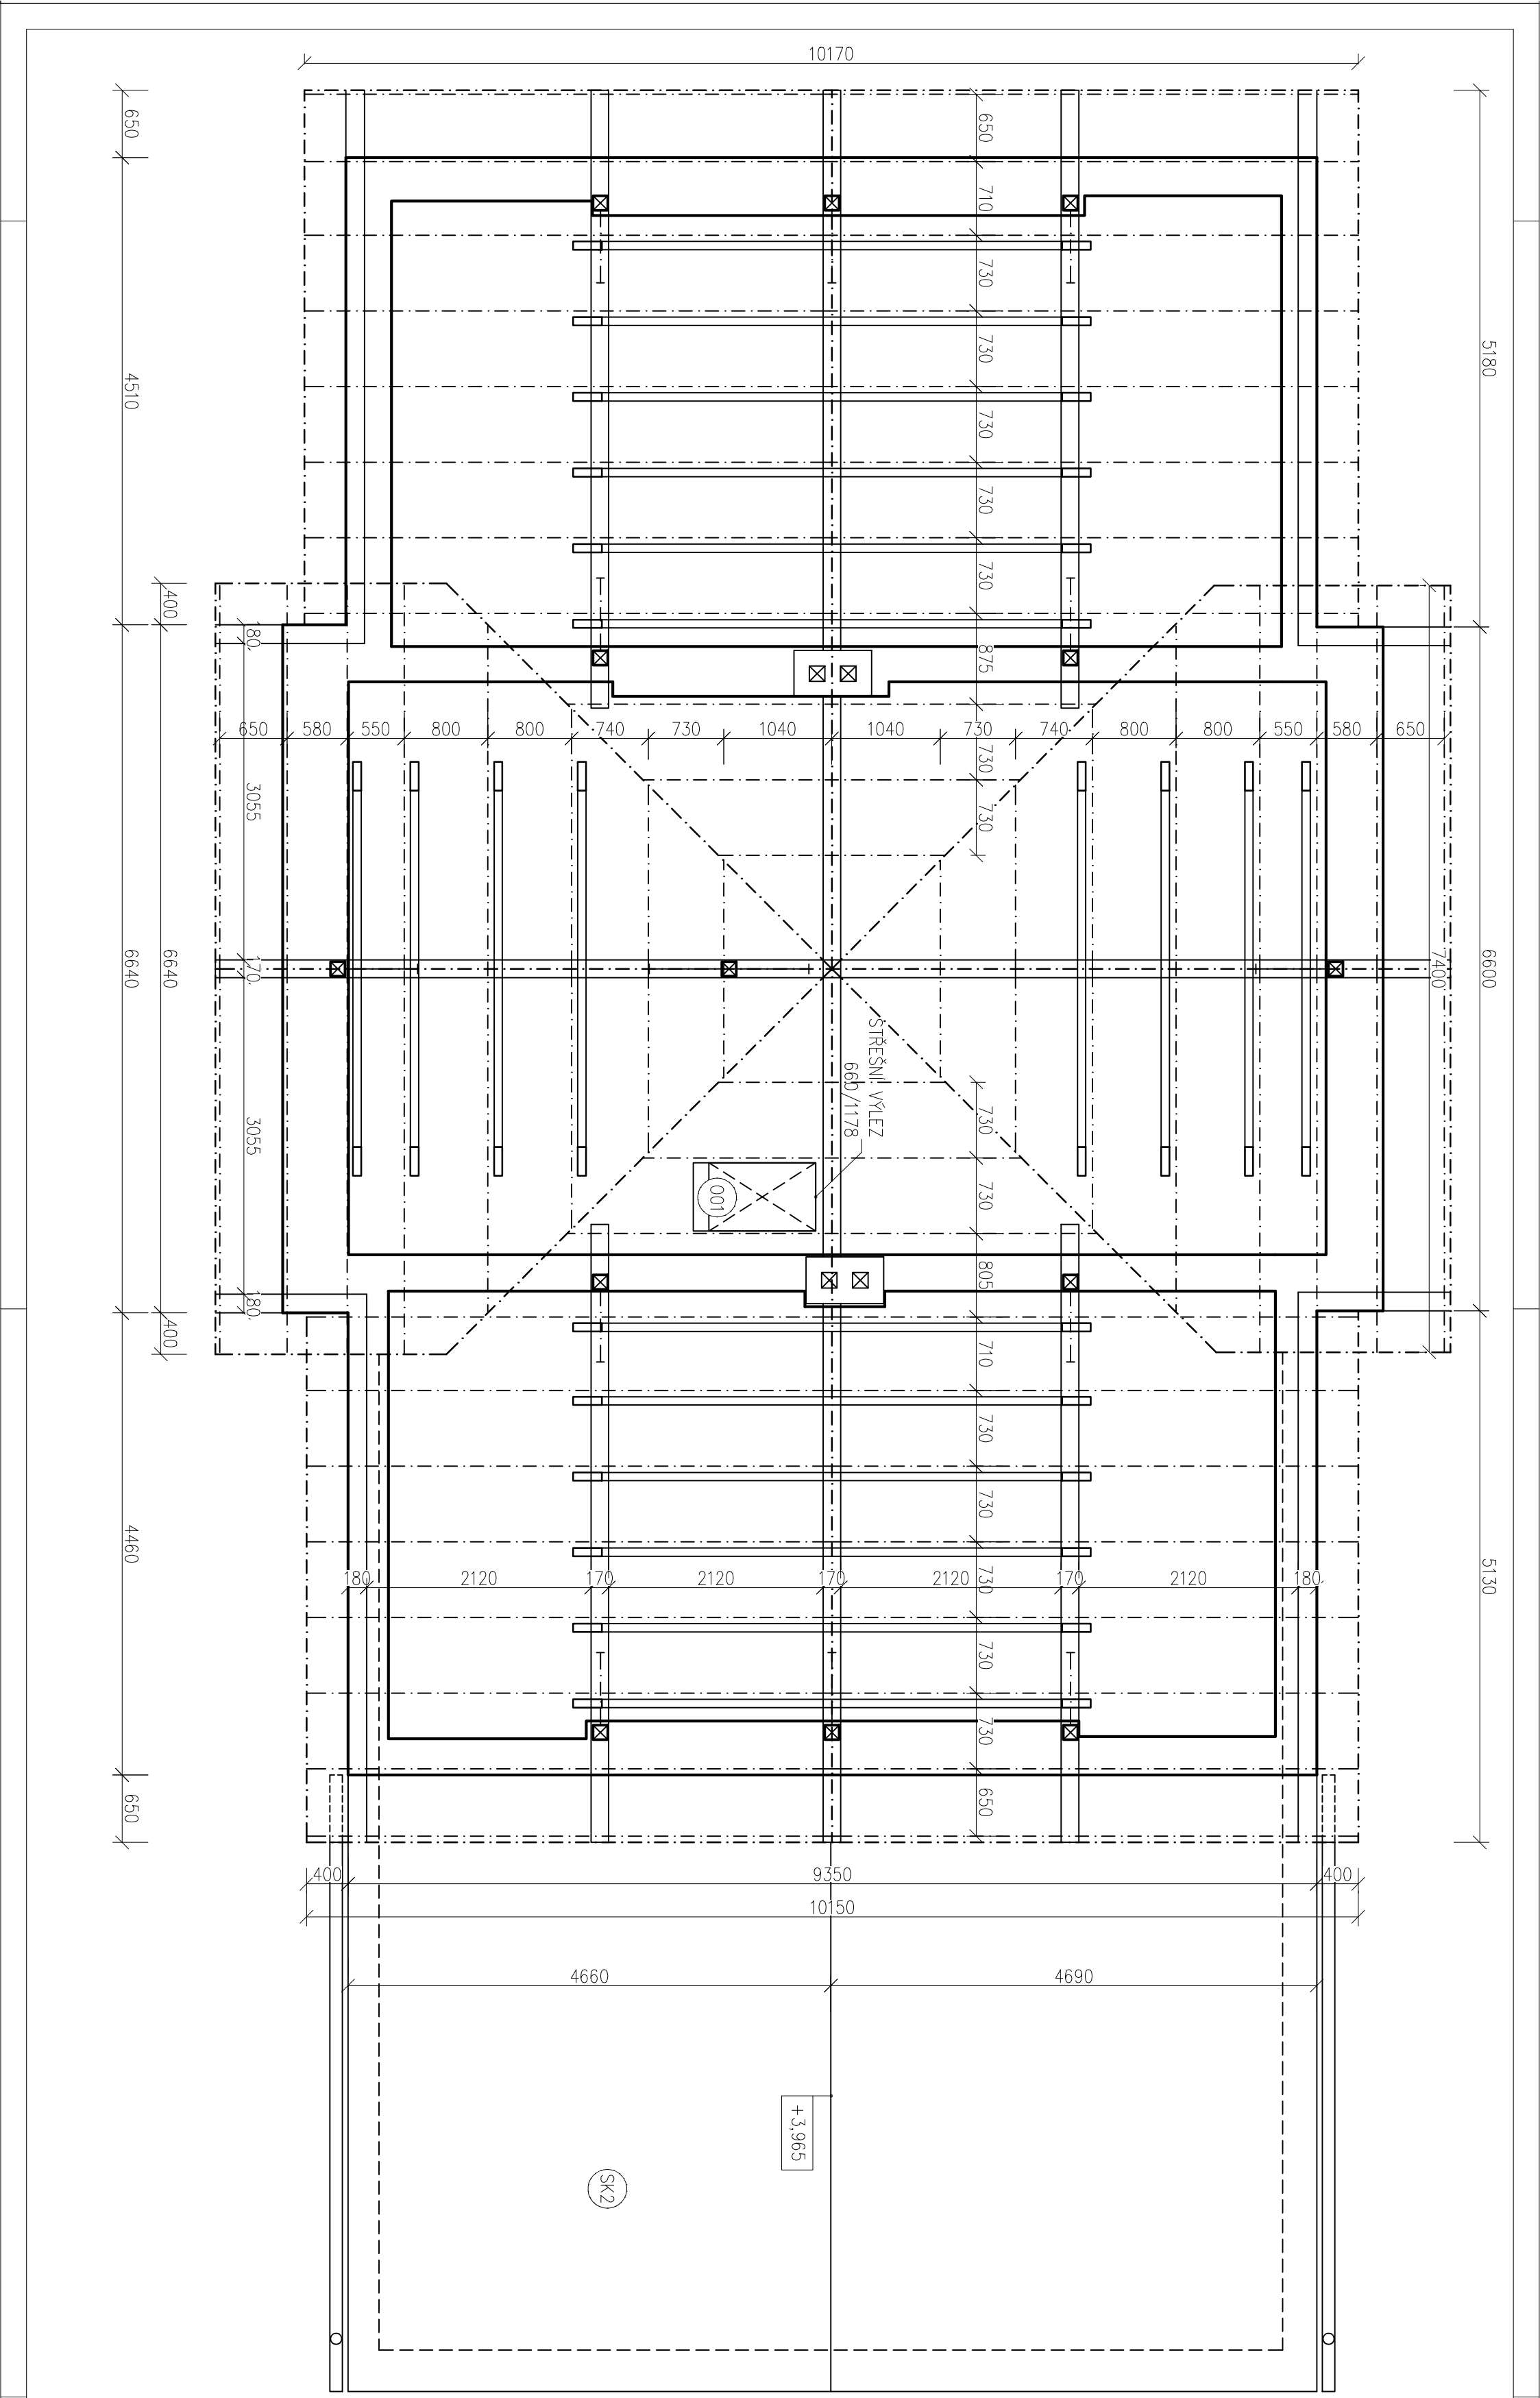
- SK2** – KRYTINA Z PVC FOLIE *nejp. ALKOPERPLAN* (mechanický kotvení)  
– SKLOVLAKNITÁ SEPARAČNÍ TEXTILIE  
– NOVÉ PŘEKLENÉ BEDNENÍ NA PERO A DŘÁŽKU tl. 25 mm  
– STAVAJÍCÍ NOSNÁ KONSTRUKCE STŘECHY – KROKVE 100/120 mm

PO ODKRYTÍ NOSNÉ KONSTRUKCE STŘECHY BUDE PROVEDENA VIZUÁLNÍ PROHLÍDKA NOSNÝCH PRÁKŮ KROVU (KROKŮV). POKUD TO BUDE NUTNÉ BUDOU SE NĚKTERÉ PRÁKY KROVU MĚNIT ZA NOVÉ. V PROJEKTU JE UVAŽOVÁNO S 40% VYMĚNOU KROKŮV.

PO ODKRYTÍ NOSNÉ KONSTRUKCE STŘECHY JE NUTNÉ ZVÁŽIT UMÍSTĚNÍ STŘEŠNÍHO VÝLEZU. NENÍ ZNAM PŘESNÝ PRŮBĚH PRÁKŮ KROVU V DÁNĚM MÍSTĚ. POZICI STŘEŠNÍHO VÝLEZU BUDE POTŘEBA UPRAVIT NA MÍSTĚ.

V PŘÍPADĚ LOKÁLNÍHO POŠKOZENÍ PRÁKŮ KROVU HOUBOVOU HNILBOU BUDE NUTNÉ POŠKOZENÉ ČÁSTI PROTEŽOVAT, POPR. ZPĚVIT BOČNÍMI PŘILOŽKAMI. CELOU KONSTRUKCI KROVU PAK JE TŘEBA DOKLADNĚ MECHANICKY OČISTIT OD PRÁCHU A LUPLÝCH NEČISTOT A NÁSLEDNĚ CELOPLOŠNĚ POROCHOVĚ OŠETŘIT PROTI BIOLOGICKÝM ŠKODLIVCŮM. K OŠETŘENÍ DOPORUČUJÍ POUŽÍT BIOD S KOMBINOVANÝM ÚČINKEM, TL. S FUNKCÍMI I INSEKČNÍMI SILAMI. A TO NEJLÉPE PROSTŘEDKEM NA BÁZI KYSELINY BORITÉ (PŘÍPRAVKY NA BÁZI KYSELINY BORITÉ VYKÁZALI NEJVÝŠÍ TOXICITU PRO CELULOZOVÉHNÍ I LIGNINOVÉHNÍ ODBÝVÁKZÉ HOUBY ŘÁDU APHYLOTORHALES, JEHOŽ ZASTUPČI SE VE STŘEŠNÍCH KONSTRUKCÍCH VYSKYTÚJÍ NEČASTĚJ) NÁPR. BIOD BOCHENIT OB PROFI (KONCENTRÁT 10% – ŘEDENÍ 1:9 – DVOJNÝ NÁTER NEBO POSTRÝK). SOUDŮSNĚ DOPORUČUJÍ POUŽÍT PROSTŘEDEK S KONTROLNÍM BARVENÍM, ABY BYLO NÁPADNOSTO ZREJMÉ, ŽE VŠECHNY ČÁSTI KONSTRUKCE BYLY SKUTEČNĚ OŠETŘENY. STEJNÝMI PROSTŘEDKY JE NUTNÉ OŠETŘIT I NOVĚ PRÁKY KROVU, LÁTE A BEDNĚNÍ (DŘEVO NESMÍ BYT PŘED ZABUDOVÁNÍM VYSTÁVĚNO DEŠTÍ).
