Název stavby/akce:	Rekonstrukce výpravní budovy v žst. Teplice v Čechách 1.etapa - obálka budovy			Označení (S-kód): S631700109
				Označení zhotovitele: 2021-001
Název části:	Pozemní stavební objekty výpravních budov a budov zastávek			Označení části: D.2.2.1.01
Název objektu:	Výpravní budova Teplice v Čechách - architektonicko-stavební řešení			Označení objektu/komplexu: SO 28-71-28.01
Název přílohy:	Technická zpráva			Číslo přílohy: 1. 001  Paré:
Název dílčí části přílohy:				
Kraj:	Katastrální území:	TUDU:		
Ústecký	Teplice [766003]	0591 F3		
Stupeň dokumentace:	Datum zpracování:	Formáty:	Měřítko:	
PDPS	06.2021	15 x A4	-

**a) Architektonické, výtvarné, materiálové, dispoziční a provozní řešení, bezbariérové užívání stavby**

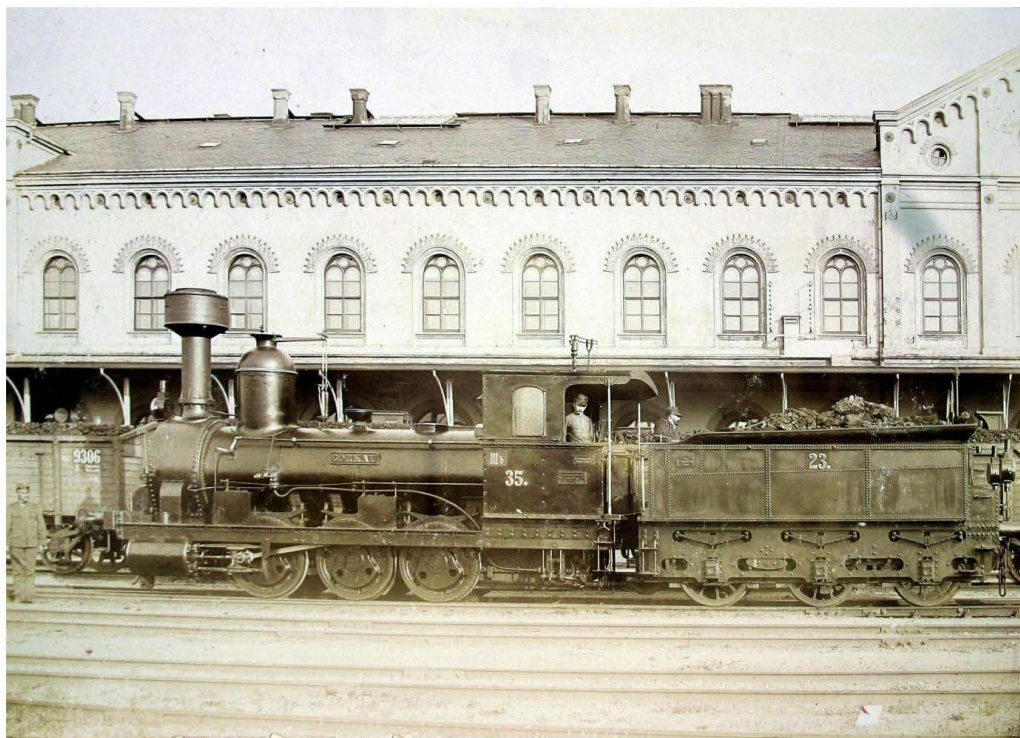
Severní průčelí, dobové foto (1893), střecha – původní světlíky

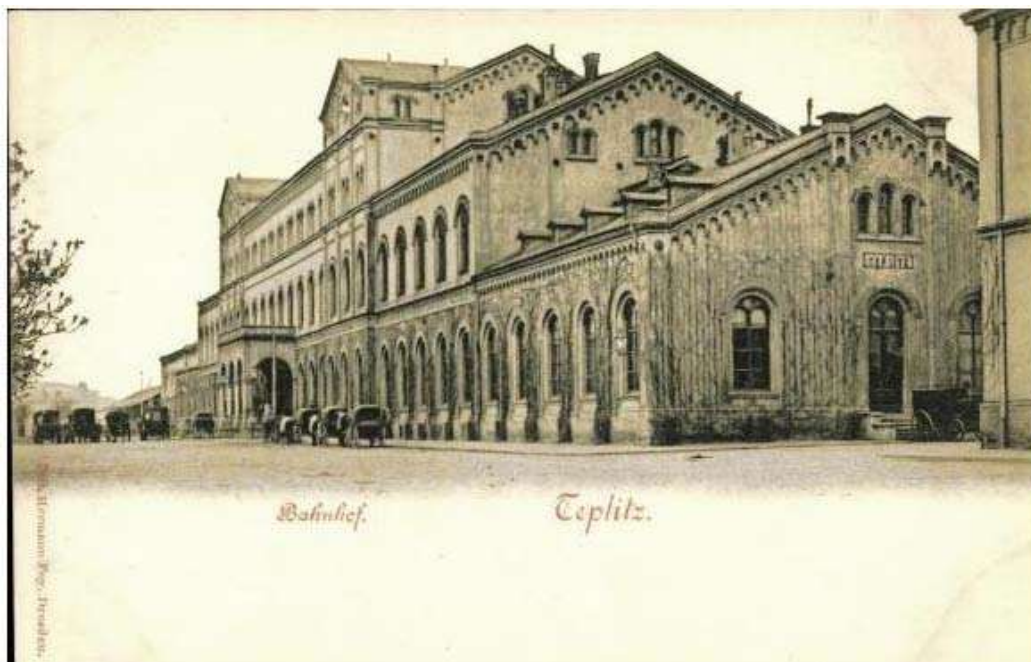
Celkový pohled od jihovýchodu, dobové foto (1899), střecha – pět původních vikýřů
