EVROPSKÁ UNIE  
Evropské strukturální a investiční fondy  
Operační program Doprava

Stavebník/Investor:	<b>Správa železnic, státní organizace</b>

Zhotovitel objektu:	<b>DigiTry Art Technologies s.r.o.</b>

**a) Architektonické, výtvarné, materiálové, dispoziční a provozní řešení, bezbariérové užívání stavby**

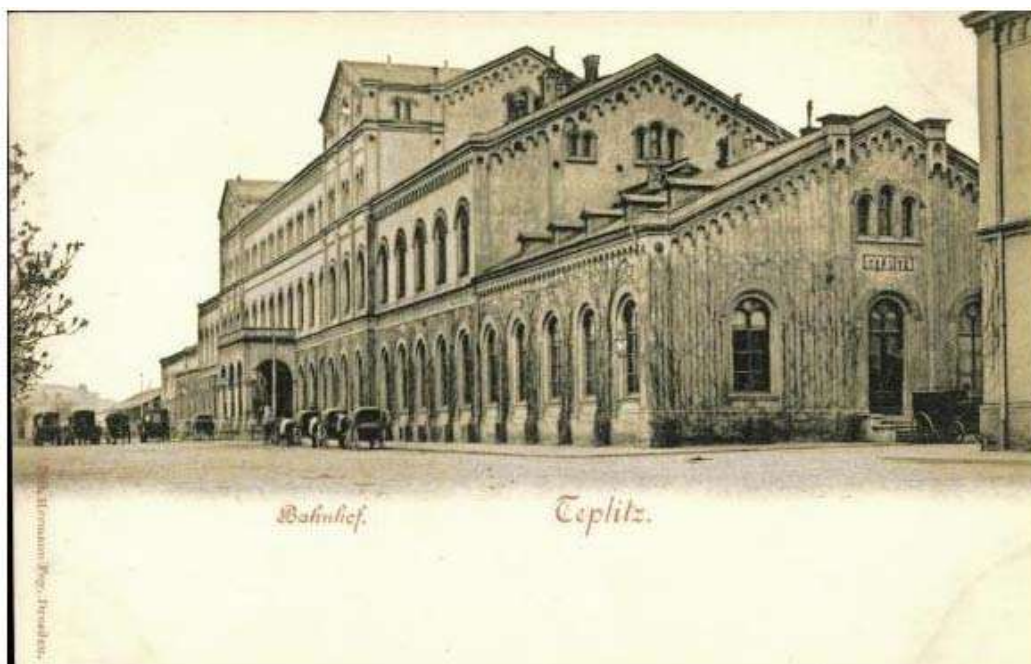
Celkový pohled od jihovýchodu, dobové foto (1899), střecha – pět původních vikýřů
