EVROPSKÁ UNIE
Evropské strukturální a investiční fondy
Operační program Doprava

Stavebník/Investor:	Správa železnic, státní organizace

a) Architektonické, výtvarné, materiálové, dispoziční a provozní řešení, bezbariérové užívání stavby

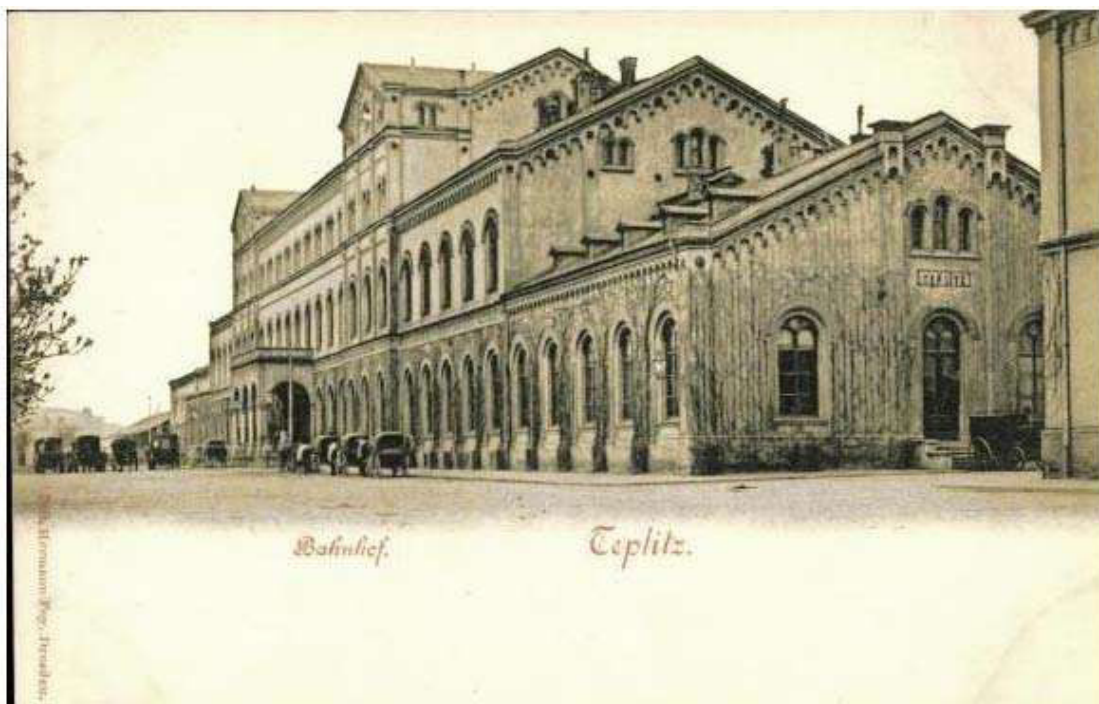
Celkový pohled od jihovýchodu, dobové foto (1899), střecha – pět původních vikýřů
