Hlavní projektant (HIP):		Ing. arch. Břetislav Kubíček	Specialista: Ing. Petr Hampl																																								
<table border="1"> <tr> <td>Název stavby/akce:</td> <td>Rekonstrukce výpravní budovy v žst. Aš</td> <td>Označení investora:</td> <td>S611700144</td> </tr> <tr> <td></td> <td></td> <td>Označení zhotovitele:</td> <td>2006.04</td> </tr> <tr> <td>Název části:</td> <td>Pozemní objekty výpravních budov</td> <td>Označení části:</td> <td>D.2.2.1</td> </tr> <tr> <td>Název objektu/díleč části:</td> <td>Hodinová věž</td> <td>Označení objektu/komplexu:</td> <td>SO 00-73-01.02</td> </tr> <tr> <td>Název přílohy:</td> <td>Stavebně konstrukční řešení</td> <td>Číslo přílohy:</td> <td>1.001</td> </tr> <tr> <td>Název díleč části přílohy:</td> <td>Statické posouzení</td> <td></td> <td></td> </tr> <tr> <td>Odpovědný projektant:</td> <td>Zpracovatel přílohy:</td> <td>Měřítko:</td> <td>Stupeň dokumentace:</td> </tr> <tr> <td>Ing. Petr Hampl</td> <td>Ing. Martin Kopta</td> <td>Formáty:</td> <td>PDPS</td> </tr> <tr> <td>Kraj:</td> <td>Katastrální území:</td> <td>TUDU:</td> <td>Smluvní datum zpracování:</td> </tr> <tr> <td>Karlovarský</td> <td>Aš [600521]</td> <td>0221C1</td> <td>23.04

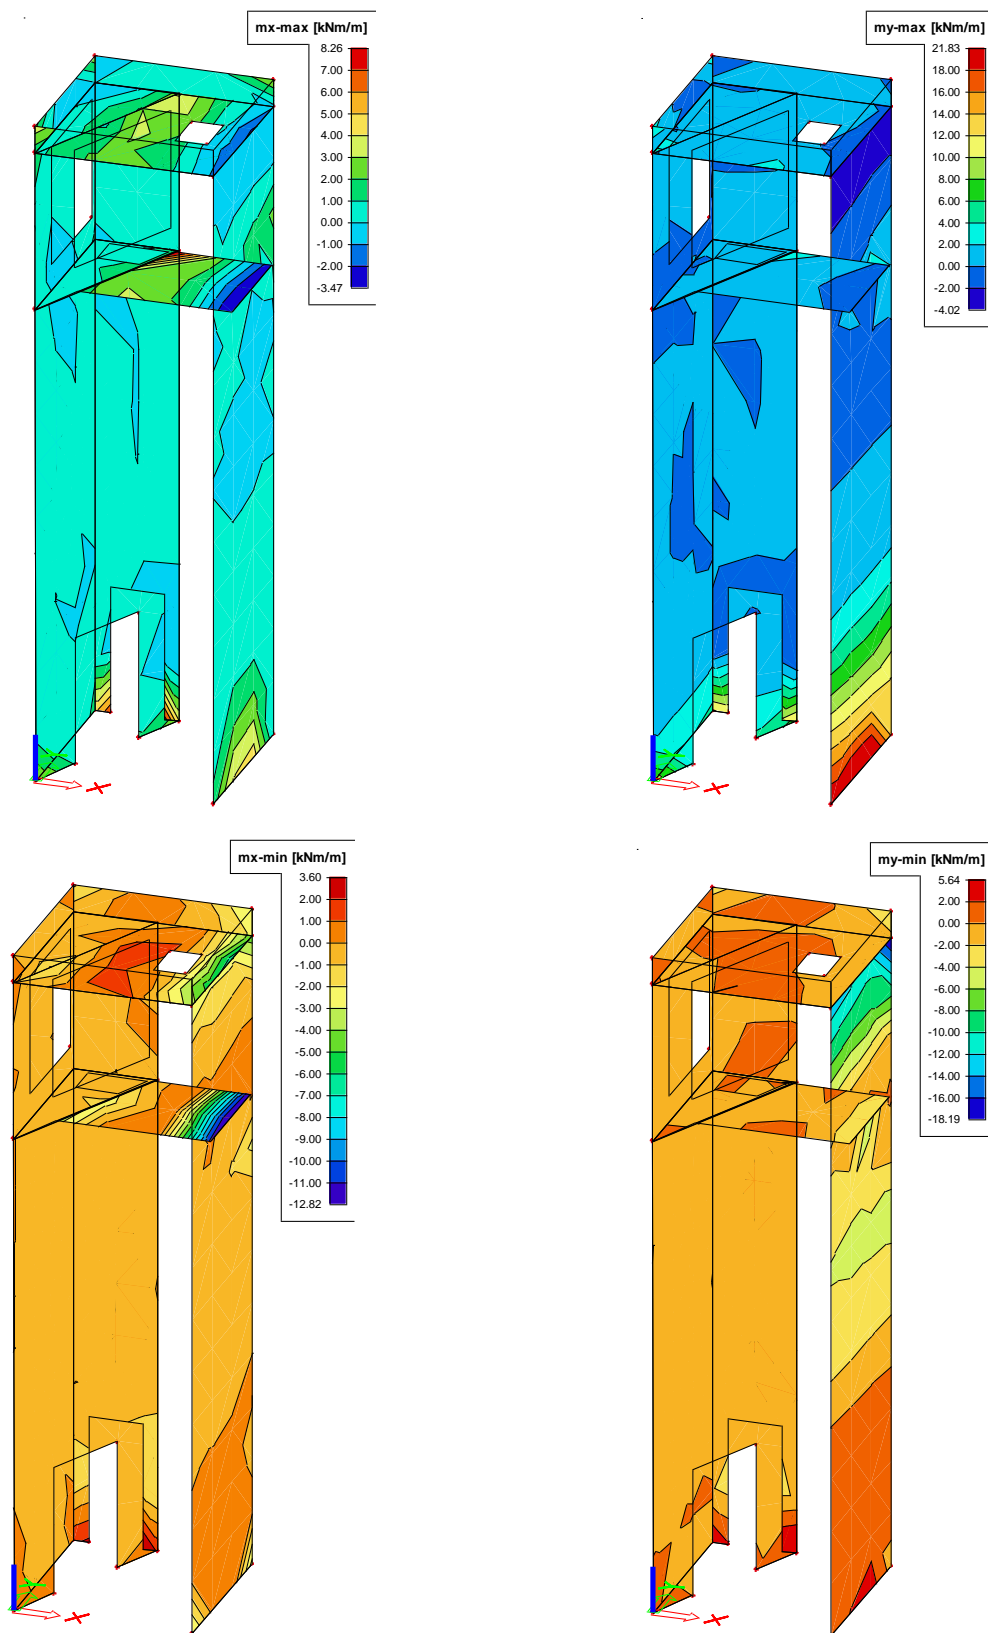
Vnitřní síly – mezní stav únosnosti:

Dimenzování železobetonu dle mezních stavů únosnosti - ČSN 73 1201						
Výpočtové parametry	Beton	C 30/37				
	Tloušťka desky	h	200	mm		
	Krytí	h_k	30	mm		
	Výpočtová pevnost oceli	R_{da}	450	MPa		
	Výpočtová pevnost betonu v tlaku	R_{dc}	19.5	Mpa		
Výpočty, výsledky :						
Výztuž	M_{Sd}	d	A_a	h_0	M_{Rd}	Posudek
	kNm	mm	mm ²	mm	kNm	
STĚNY: síť Q-335	22	8	335	166	22.49	0.98
STROPY: 5*R8	22	10	393	165	26.11	0.84

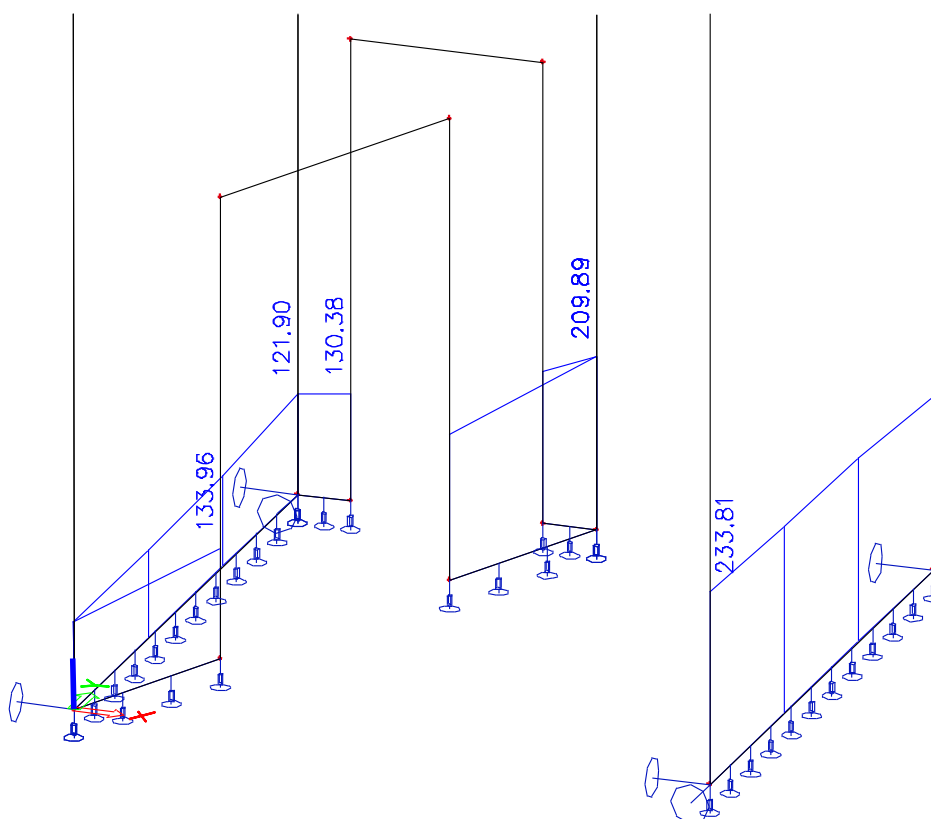
Reakce v podporách [kNm⁻¹]:

Celkové zatížení základové spáry: **1335 kN**

Základové konstrukce	DESKA		
Mezní napětí základové spáry	R_{dt}	0.115	MPa
Šířka základu	b	5 000.00	mm
Výška základu navrhovaná	h	1 100.00	mm
Délka základu	l	5 000.00	mm
Výpočtové zatížení	N_{Sd1}	1 335.00	kN
Hmotnost základu	N_{Sd2}	928.13	kN
Únosnost základové spáry	N_{Rd}	2 875.00	kN
Posouzení	N_{Sd} / N_{Rd}	0.79	VYHOVUJE
