„MODERNIZACE TRATI Kladno (včetně) –
Kladno-Ostrovec (včetně)“

ŽELEZNIČNÍ SPODEK

**GEOTECHNICKÝ PRŮZKUM
PRAŽCOVÉHO PODLOŽÍ**

Název zprávy: **Geotechnický průzkum pražcového podloží**

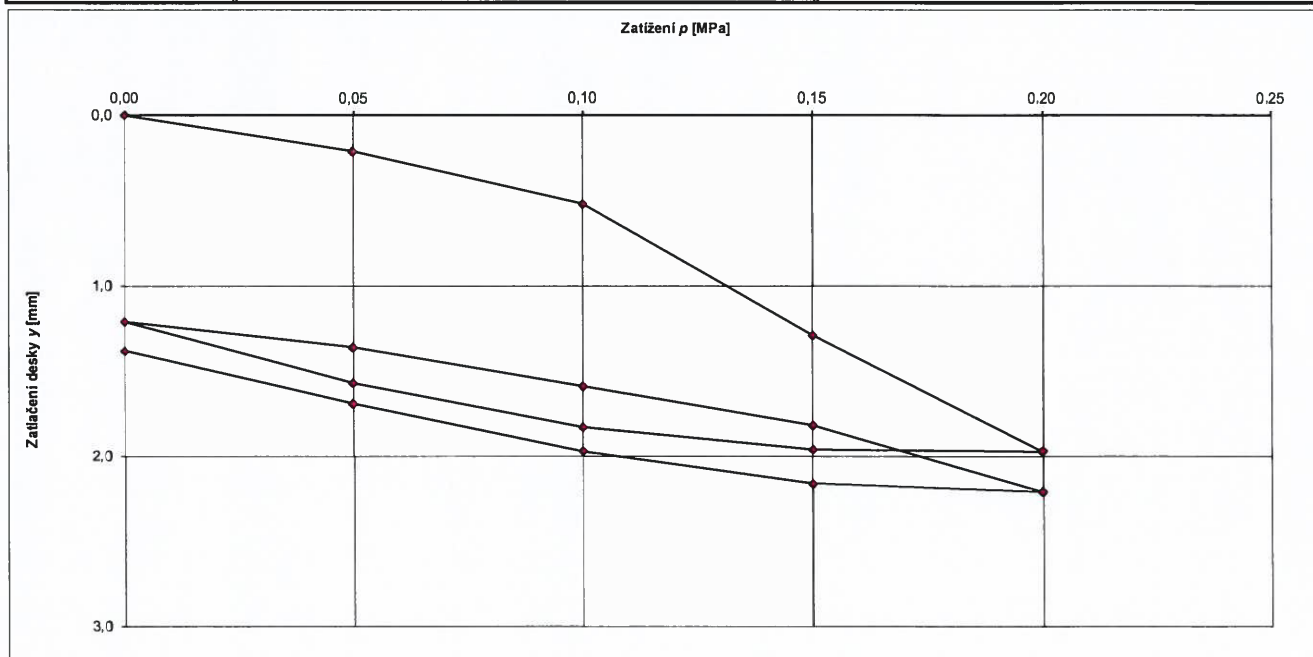
Výsledek zkoušky:

Měřené hodnoty	První zatěžovací cyklus					Odlehčení				Druhý zatěžovací cyklus				Odlehčení						
Zatížení p [MPa]	0,00	0,05	0,10	0,15	0,20	0,15	0,10	0,05	0,00	0,05	0,10	0,15	0,20	0,15	0,10	0,05	0,00			
Zatlačení desky y [mm]	0,00	0,21	0,52	1,29	1,97	1,96	1,83	1,57	1,21	1,36	1,59	1,82	2,21	2,16	1,97	1,69	1,38			
Vypočtené veličiny	Modul přetvárnosti E_1					22,84				MPa				Poměr modulů E_2 / E_1				1,970		-
	Modul přetvárnosti E_2					45,00				MPa
