D.1.1

SO 01

Zpracovatel dílčí části dokumentace:			Souřadnicový systém S-JTSK, Výškový systém Bpv	
Vypracoval: Ing. arch. Jan Ságel		Zodp. projektant: Ing. Jiří Nesl	Kontroloval: Ing. Michal Procházka	
Kraj: Královéhradecký		Trafový úsek/Obec: Opočno		
Investor Správa železnic, státní organizace Oblastní ředitelství Hradec Králové				
Akce:			Formát	594*420-A2
Opočno pod Orlickými horami ON - SA část oprava - PD			Datum	07/2022
			Účel	PD
			Č. zakázky	3111/22/022
			Změna	Č. kopie
Obsah výkresu PŮDORYS STŘECHY			Mřítko	1:75
			Čísť dokumentace	Č. výkresu
			D.1.1.	D.1.15

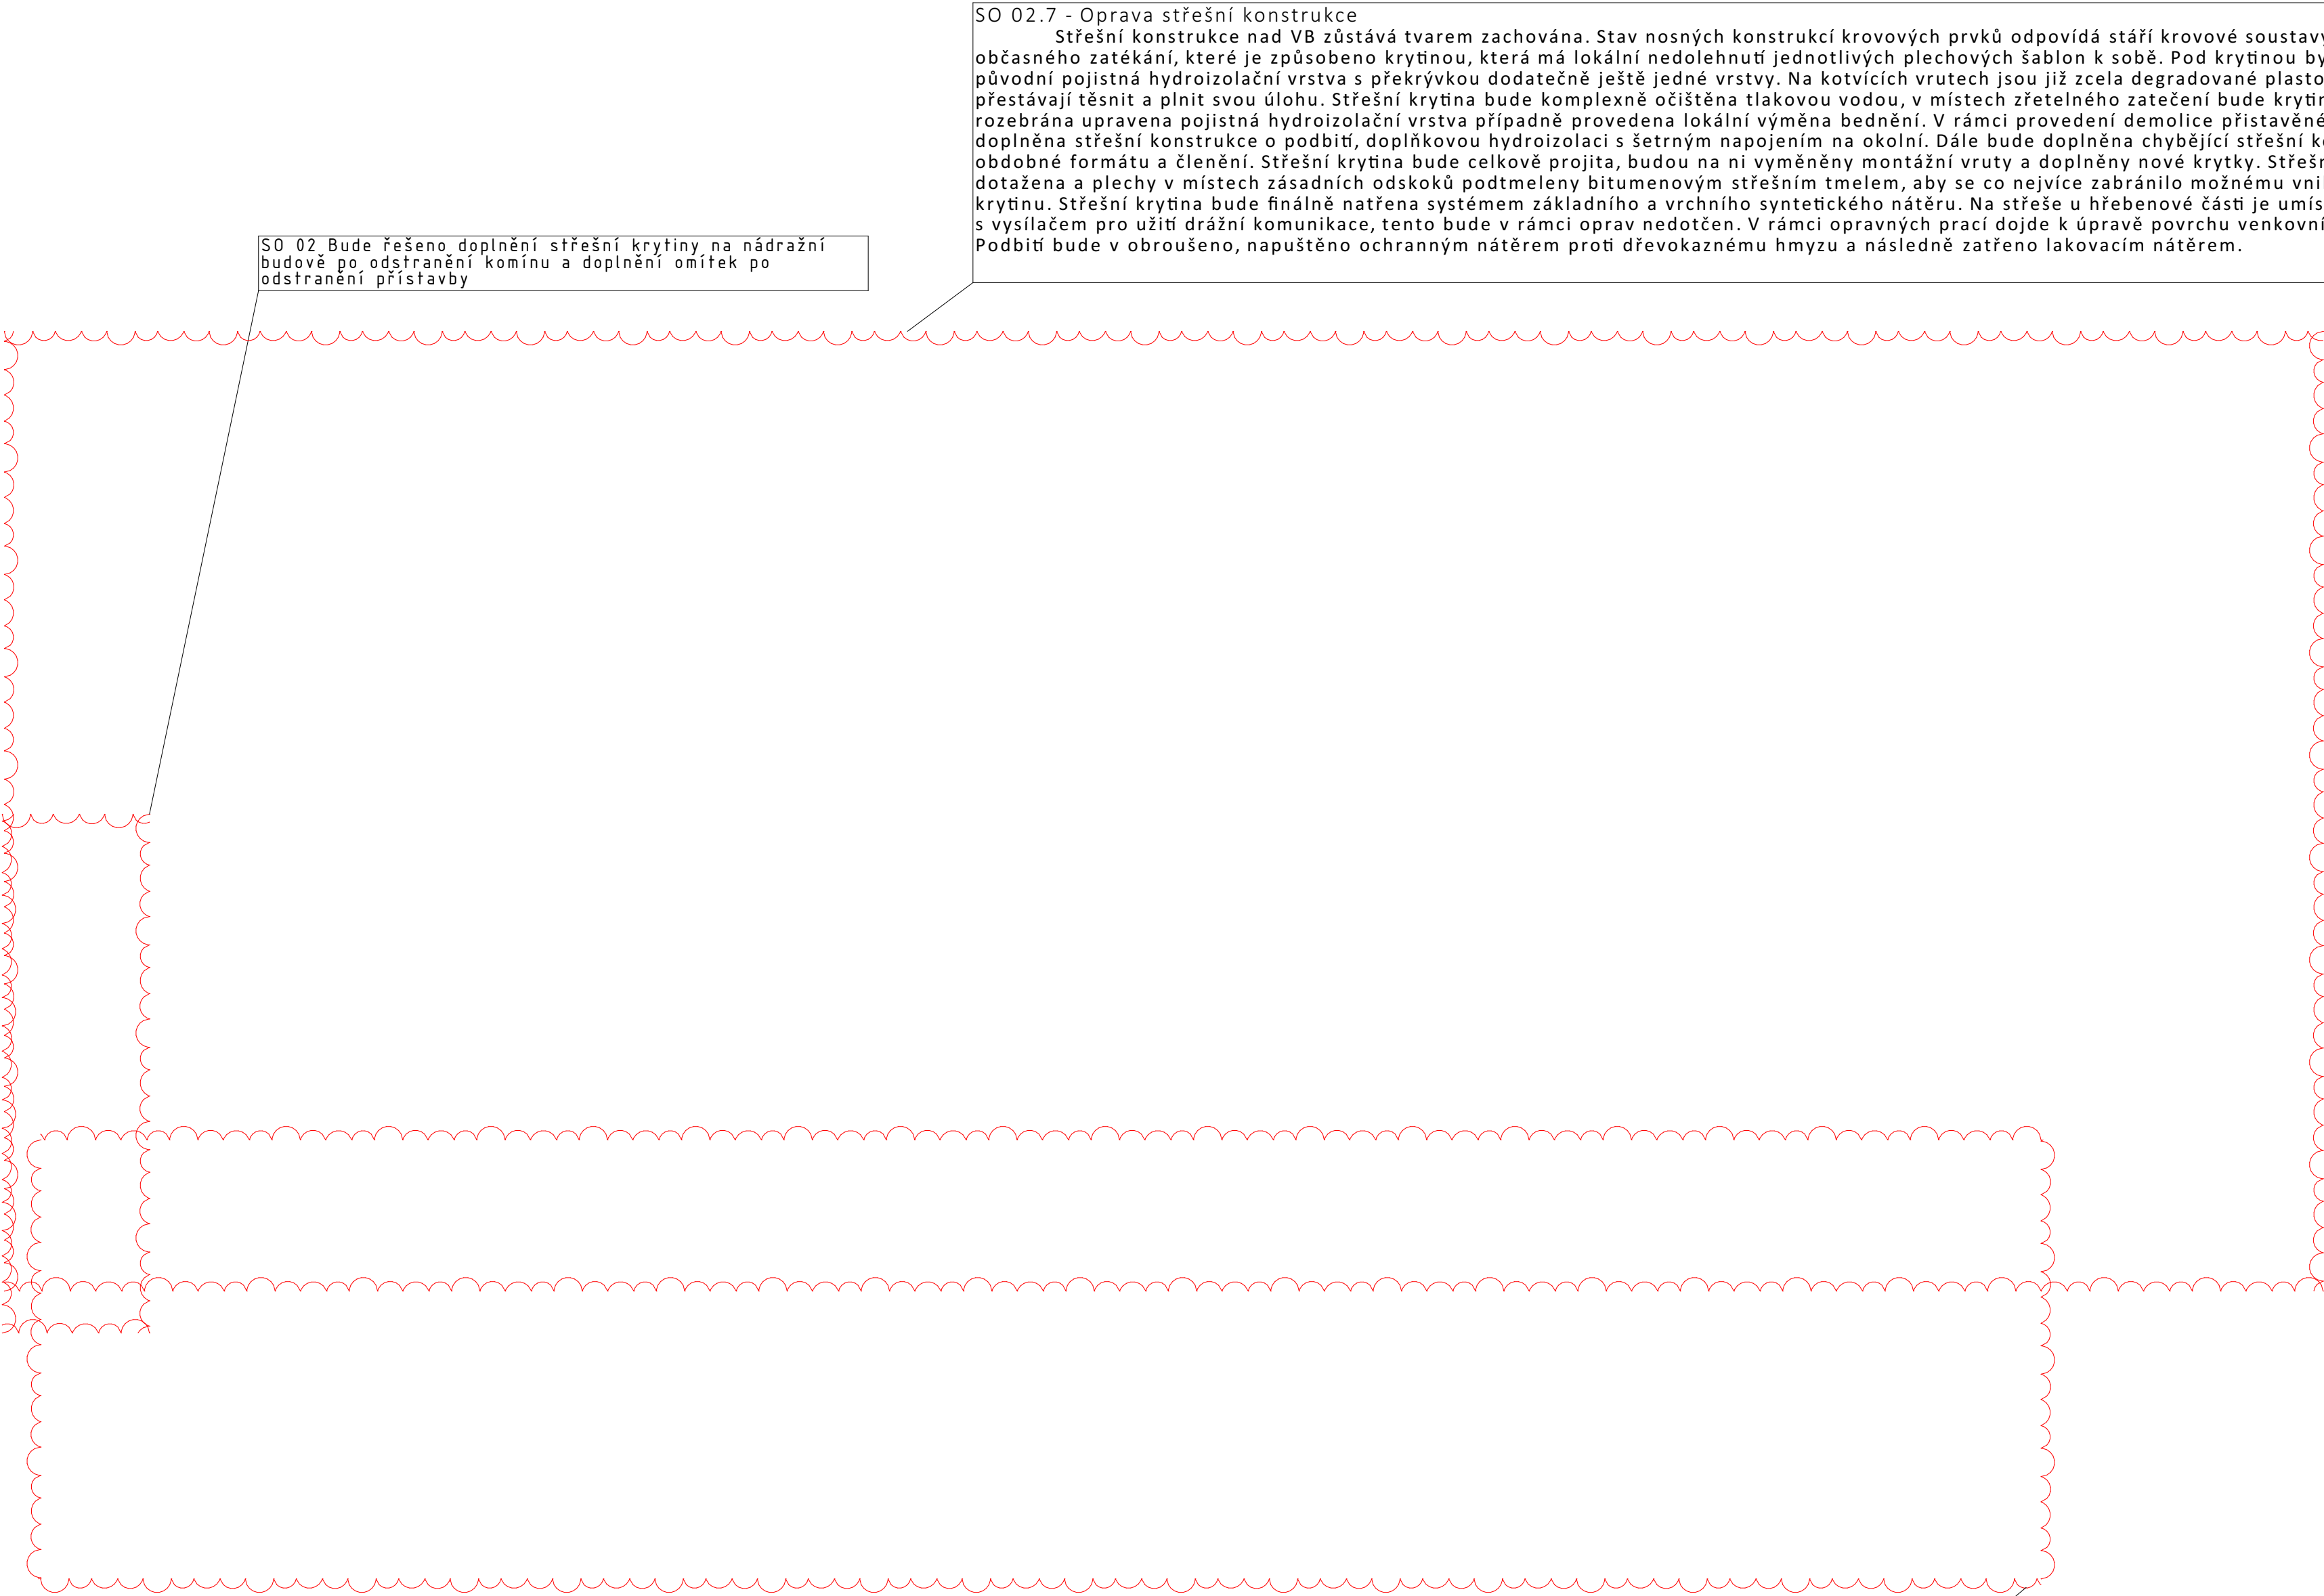
SO 02. Bude řešeno doplnění střešní krytiny, na nádražní budově po odstranění komínu a doplnění omítek po odstranění přístavby

SO 02.7 - Oprava střešní konstrukce
Střešní konstrukce nad VB zůstává tvarem zachována. Stav nosných konstrukcí krovových prvků odpovídá stáří krovové soustavy s lokálními místy občasného zatékání, které je způsobeno krytinou, která má lokální nedolehnutí jednotlivých plechových šablon k sobě. Pod krytinou byla ponechána původní pojistná hydroizolační vrstva s překrývkou dodatečně ještě jedné vrstvy. Na kotvicích vrutech jsou již zcela degradované plastové krytky, které již přestávají těsnit a plnit svou úlohu. Střešní krytina bude komplexně očištěna tlakovou vodou, v místech zřetelného zatečení bude krytina lokálně rozebrána upravena pojistná hydroizolační vrstva případně provedena lokální výměna bednění. V rámci provedení demolice přistavěného komínu bude doplněna střešní konstrukce o podbití, doplňkovou hydroizolaci s šetrným napojením na okolní. Dále bude doplněna chybějící střešní konstrukce v obdobné formátu a členění. Střešní krytina bude celkově projita, budou na ni vyměněny montážní vruty a doplněny nové krytky. Střešní krytina bude dotažena a plechy v místech zásadních odskoků podtmeleny bitumenovým střešním tmelem, aby se co nejvíce zabránilo možnému vnikání vody pod krytinu. Střešní krytina bude finálně natřena systémem základního a vrchního syntetického nátěru. Na střeše u hřebenové části je umístěn anténní stožár s vysílačem pro užití drážní komunikace, tento bude v rámci oprav nedotčen. V rámci opravných prací dojde k úpravě povrchu venkovní části podbití. Podbití bude v obroušeno, napuštěno ochranným nátěrem proti dřevokaznému hmyzu a následně zatřeno lakovacím nátěrem.

SO 02.3 - Oprava perónního přístřešku
Oprava perónního přístřešku bude zahájena demontáží vývěsních cedulí, lokální elektroinstalace. Z přístřešku bude odstraněna již zdegradovaná krytina včetně veškerých klempířských prvků, žlabů a svodů. Délka přístřešku je snížena oproti původní demolici přístavku a nyní bude přístřešek zarovnan s koncem VB, odstranění zadní části je řešeno v SO 01.1. Stávající bednění bude vyřezáno v předpokládaném množství do 10% plochy a bude doplněno v obdobném pohledovém materiálu. Dále se předpokládá výměna části nosné konstrukce v prostorech, kde docházelo k zatýkání do konstrukce již zdegradovanou krytinou. Bednění bude z vrchu doplněno deskami OSB aby byla vytvořena potřebná tl konstrukce pro kotvení nové falcové krytiny. Krytina bude osazena s podkladní strukturální rohoží a včetně doplňkových systémových klempířských konstrukcí. Barevnost bude vyvzorkována v rámci realizace
