Název stavby/akce:	Prodloužení podchodu v ŽST Hořovice			Označení (S-kód): S631800391
				Označení zhotovitele: 120 103
Název části:	Dokladová část			Označení části: N.1.6.2
Název objektu:				Číslo objektu/komplexu: -
Název přílohy:	Dokladová část pro správní řízení			Číslo přílohy:
Název dílčí části přílohy:	Dendrologický průzkum			Paré:
Kraj:	Katastrální území:	TUDU:		
Středočeský	Hořovice [645371]	0202 J1		
Stupeň dokumentace:	Datum zpracování:	Formáty:	Měřítka:	
DSP	16.05.2021	A4	-

PRODLOUŽENÍ PODCHODU V ŽST HOŘOVICE

Dendrologický průzkum

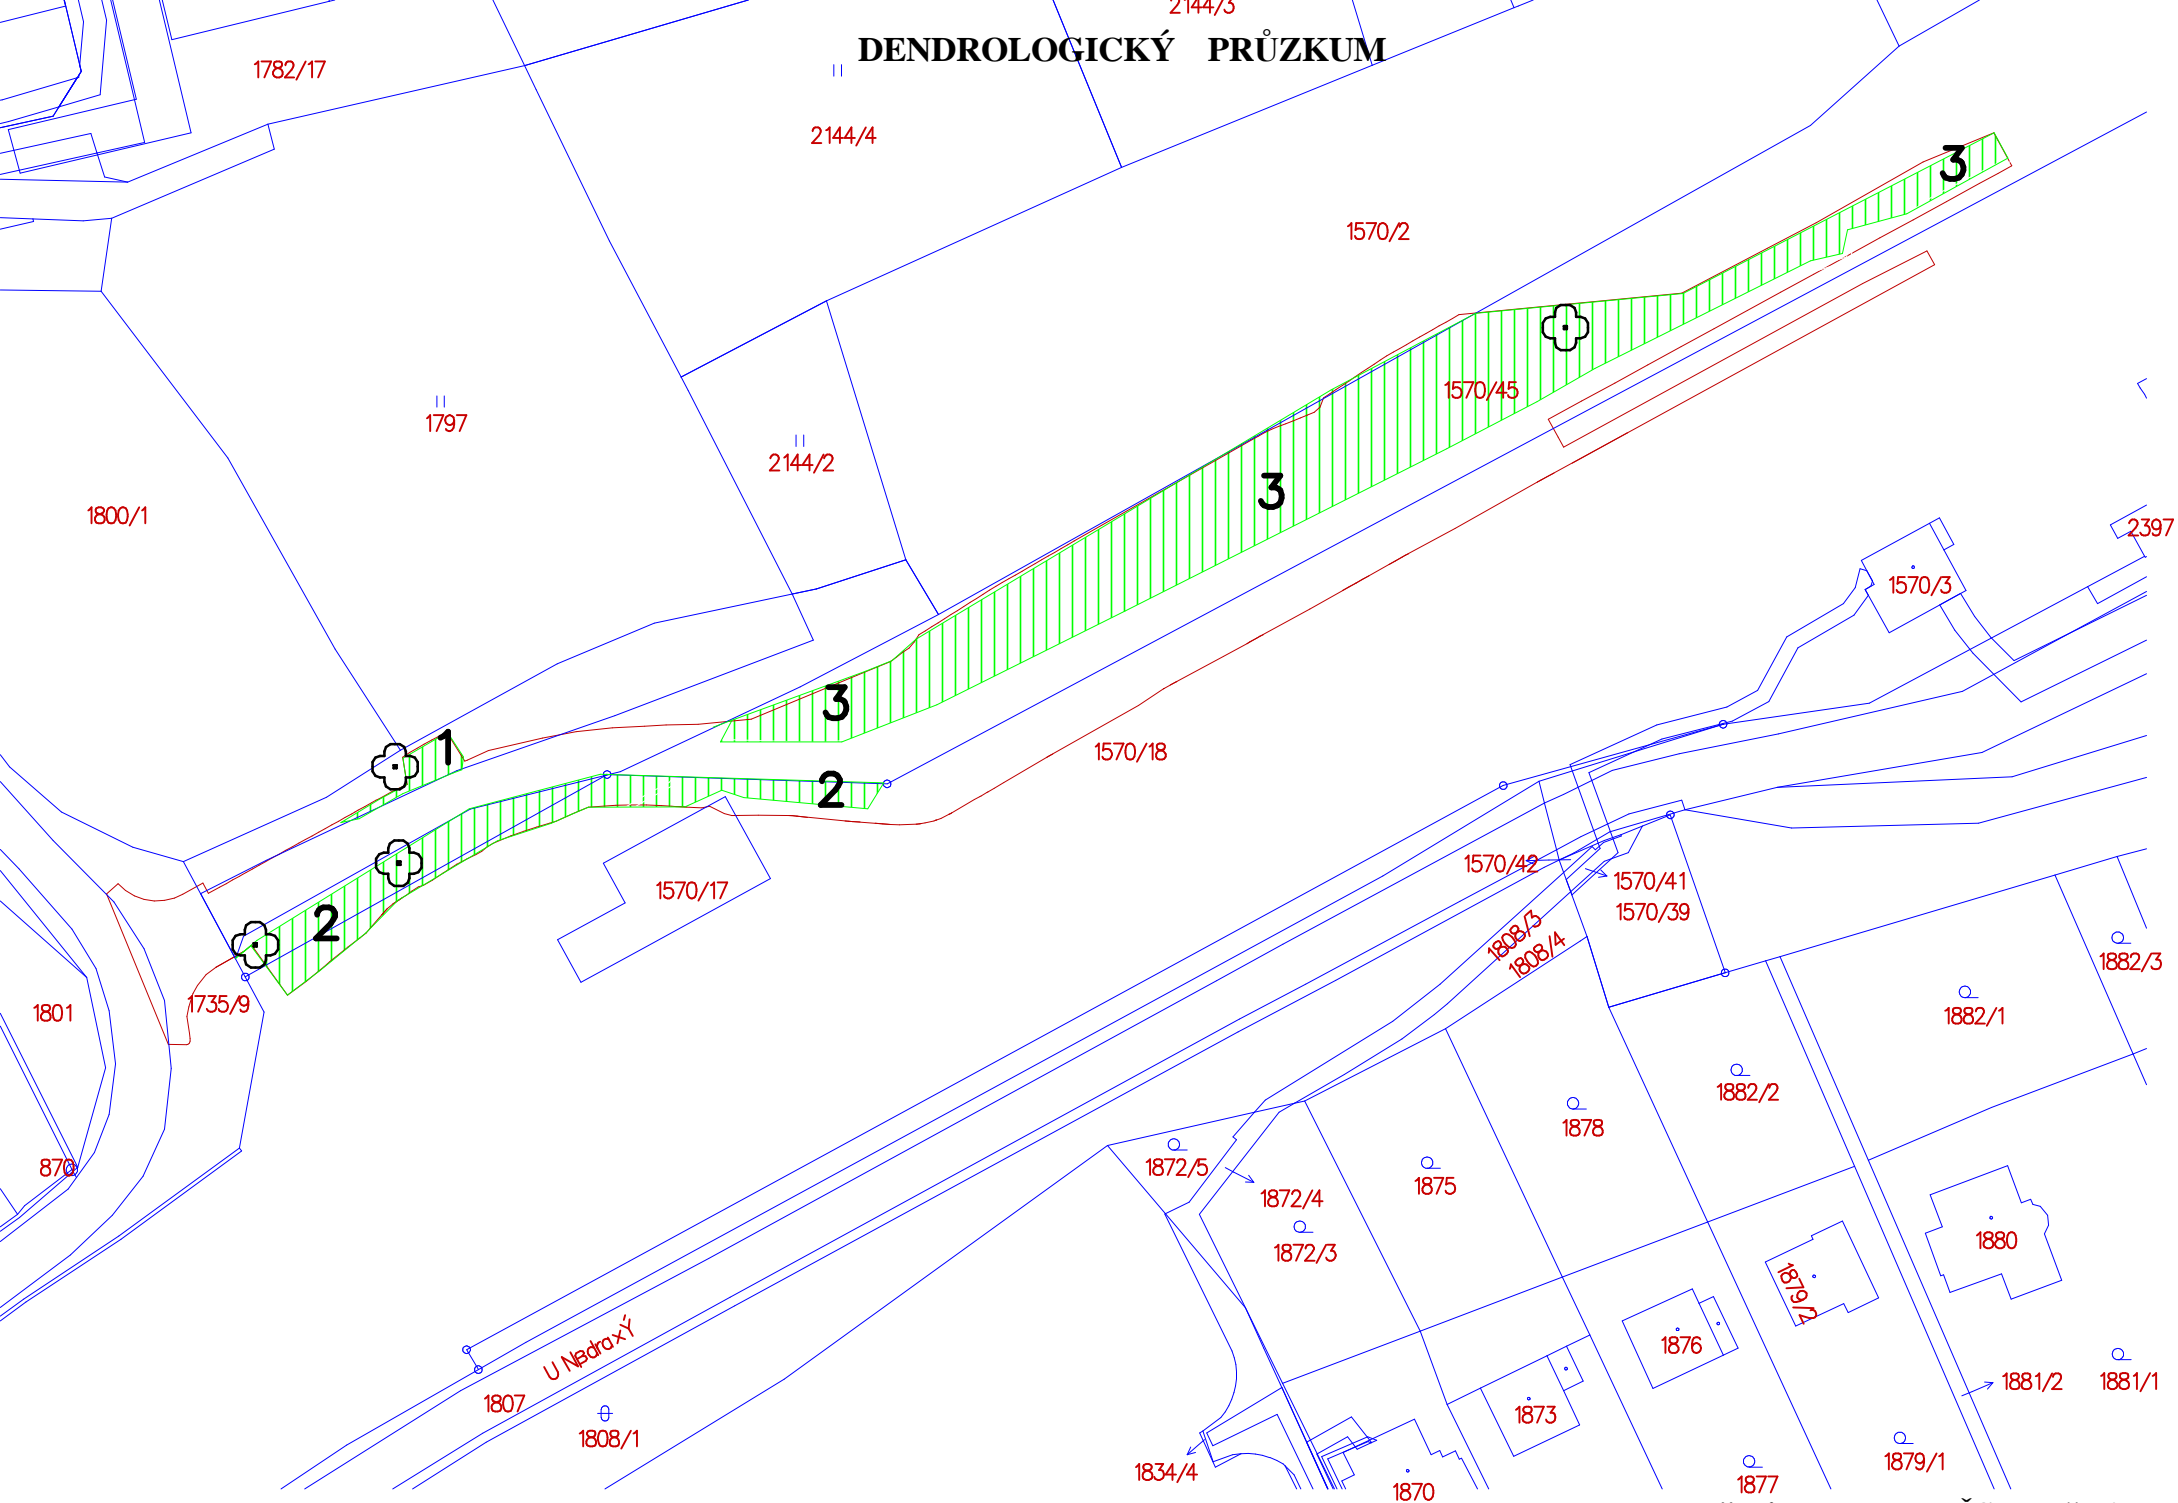
DENDROLOGICKÝ PRŮZKUM

Tabulková část:	Soupis dotčené zeleně
Výkresová část:	Situace se zákresem a očíslováním dotčených dřevin
