Správa železniční a dopravní cesty, s.o.  
Oblastní ředitelství Ústí nad Labem  
Železničářská 1386/31  
400 03 Ústí nad Labem

Revize skalních  
masivů v úseku  
Lovosice – Děčín hl.n.  
– Děčín st. hranice

# **Revize skalních masivů v úseku Lovosice – Děčín hl.n. – Děčín státní hranice**

## **ZÁVĚREČNÁ ZPRÁVA**

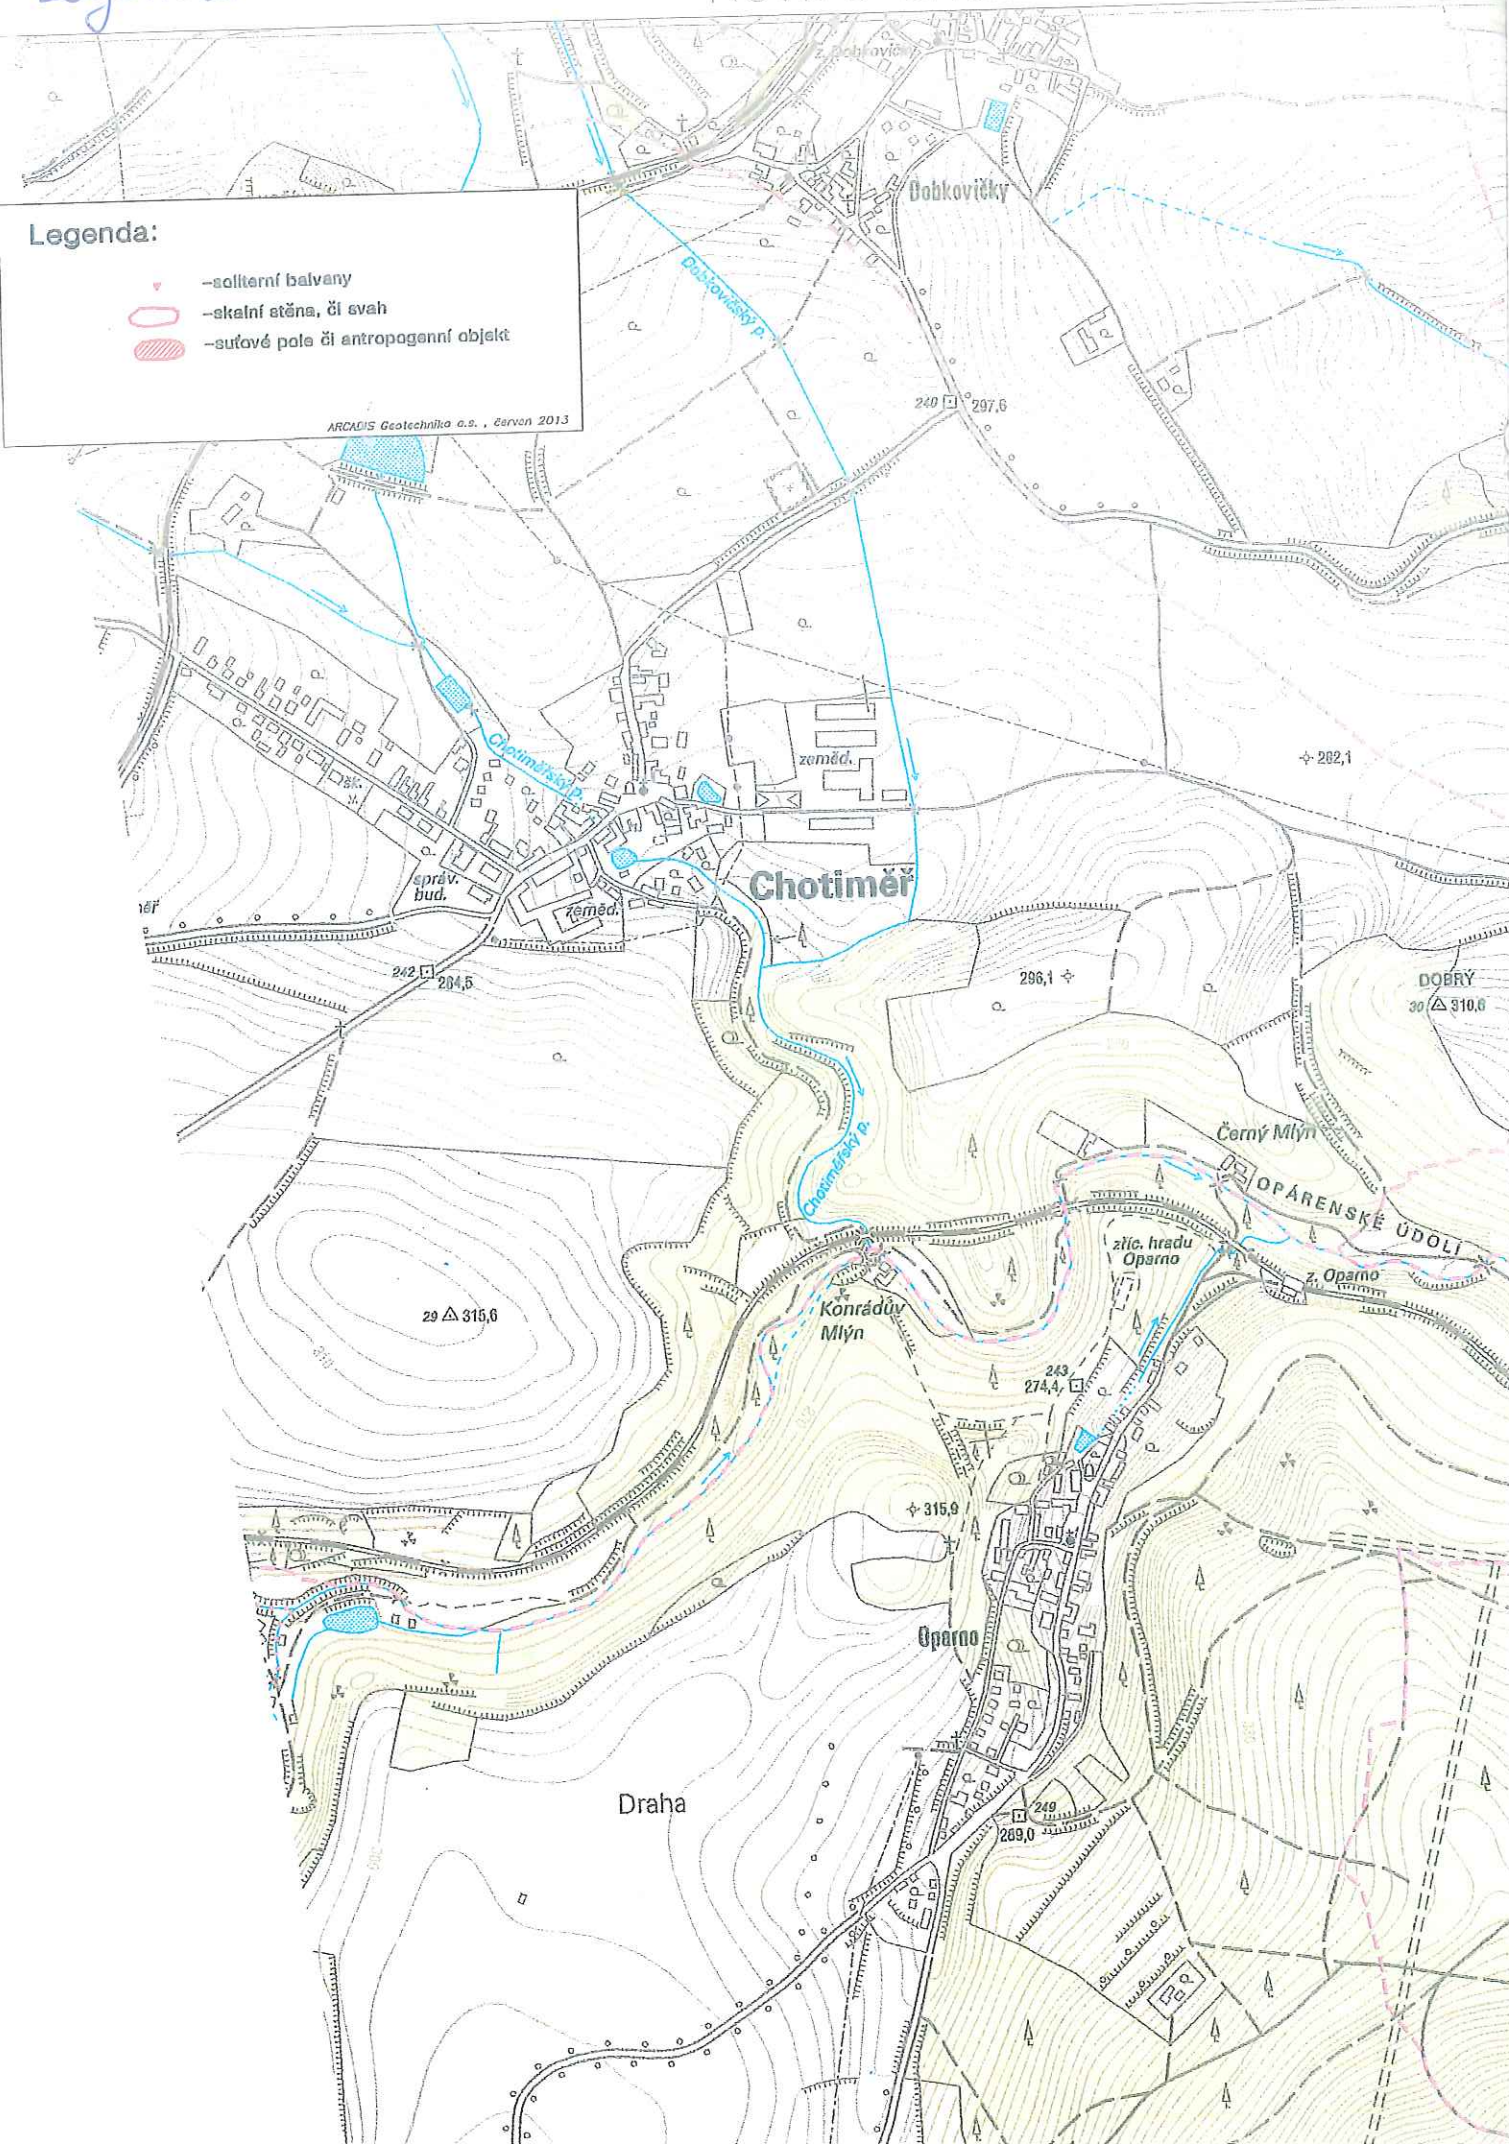
# Revize skalních masivů, přehledová mapa 02 – 43 – 01

- soliterní balvany
- skalní stěna, či svah
- sutové pole či antropogenní objekt
