M 1:100: SQ 01-21-08.2

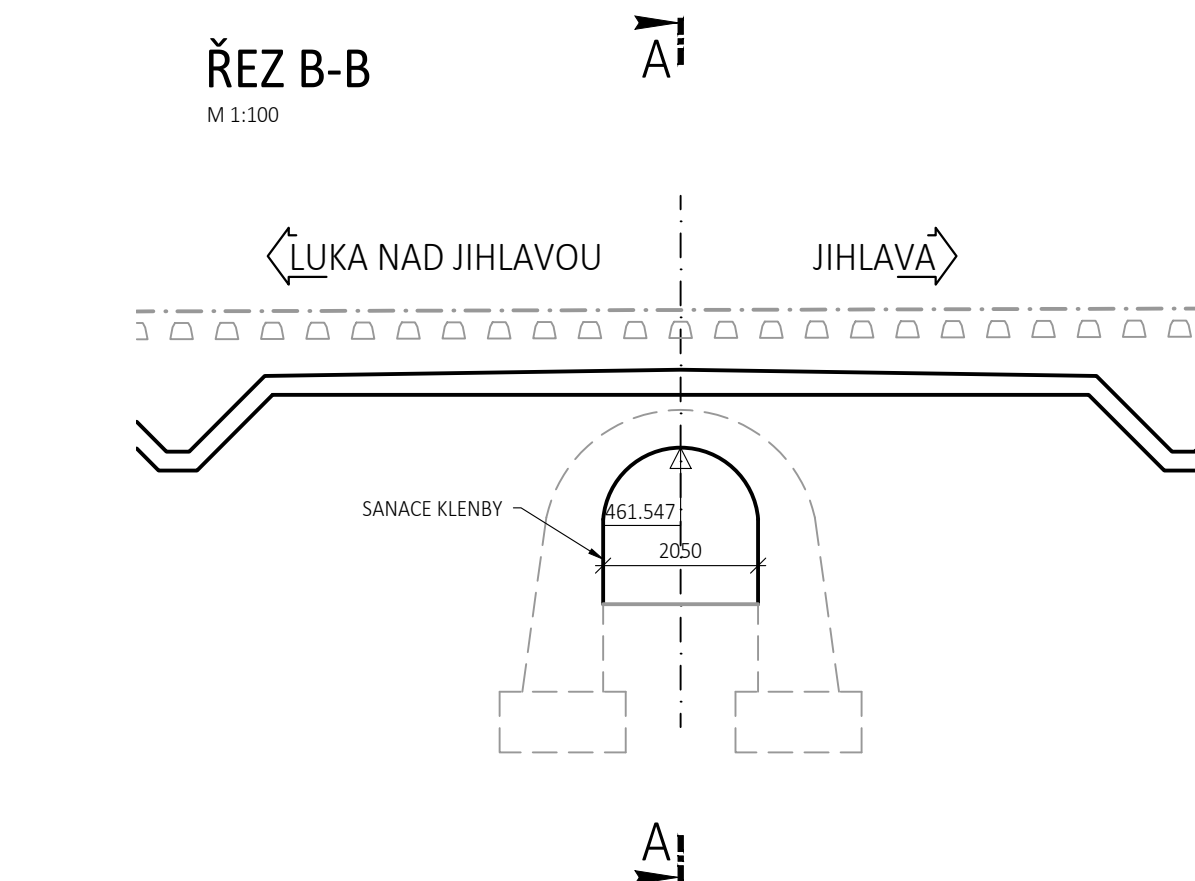
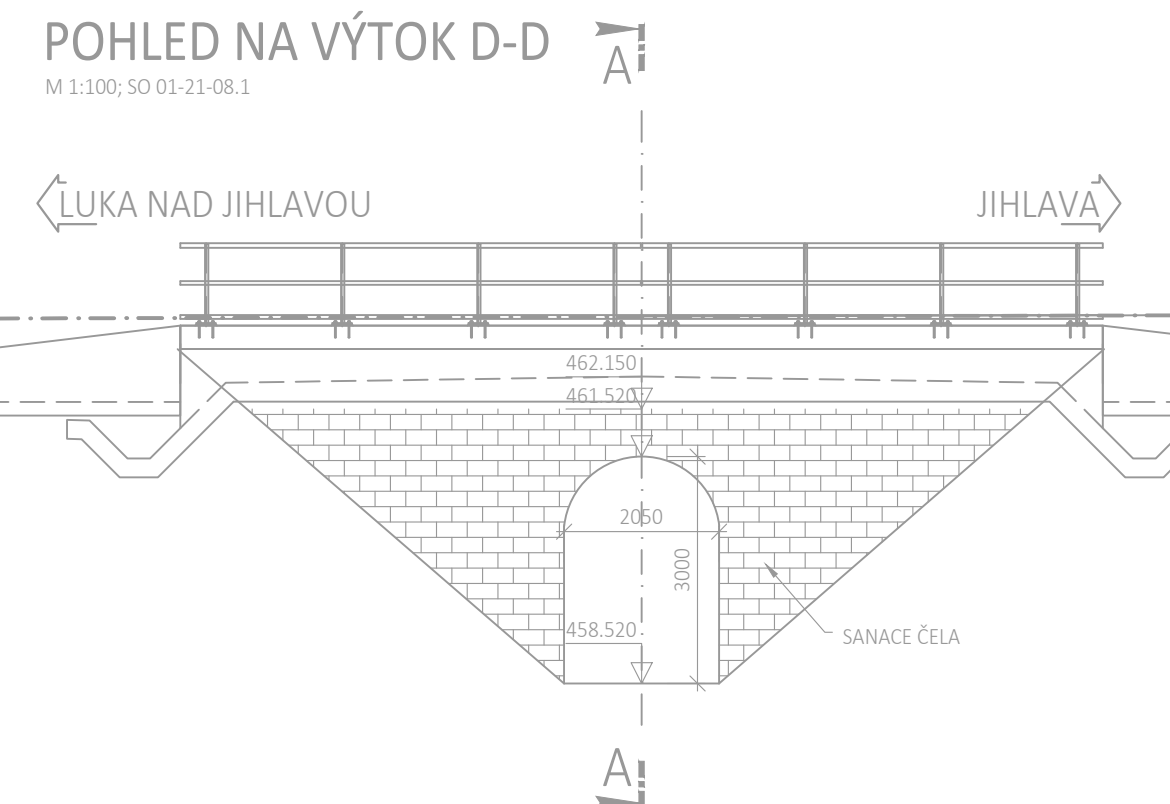
- PROPUSTEK JE ROZDĚLEN DLE SPRÁVCŮ NA 2 OBJEKTY - SO 01-21-08.1 A SO 01-21-08.2, OBJEKT PROPUSTKU NEBUDE FYZICKY ROZDĚLEN, BUDE ROZDĚLEN POUZE FIKTIVNÍ ČAROU
- SANACE ZDIVA SPOČÍVÁ V CELKOVÉM PŘESPAROVÁNÍ A VÝMĚNĚ POŠKOZENÝCH ČI VYPADLÝCH ČÁSTÍ
- PŘESPAROVÁNÍ BUDE PROVEDENO cca DO HLOUBKY 1/3 TLOUŠTKY ZDIVA, MIN. VŠAK 50mm OD LÍCE ZDIVA
- OBJEKT JE ZDĚNÝ Z LOMOVÉHO KAMENE A PÁLENÝCH CIHEL , JE POČÍTÁNO 10% Z CELKOVÉ SANOVANÉ PLOCHY NA VÝMĚNU ZDIVA (8%LOMOVÝ KÁMEN + 2% PÁLENÉ CIHLY)
- KAMENNÁ KLENBA BUDE SPÁROVÁNA CEMENTOVOU MALTOU, CIHELNÁ KLENBA BUDE SPÁROVÁNA TRASOVOU MALTOU
- PODROBNÝ POPIS POUŽITÝCH MATERIÁLŮ IJ JE OBSAŽEN V TZ

SPÁROVACÍ MALTA	PEVNOST min. 10 MPa DLE ČSN EN 998-2
LOMOVÝ KÁMEN	PEVNOST min. 40 MPa DLE ČSN EN 771-6 +A1
PÁLENÁ CIHLA	PEVNOST min. 40 MPa DLE ČSN EN 771-1 +A1
