Orientační schéma:				Razítko oprávněné osoby:			
Podpis:				Datum:			
Revize:	Datum:	Popis:		Kontroloval:			
P01	30.4.2021	První dílčí odevzdání		Ing. Emil Špaček			
Stavebník/Investor:				Správa železnic, státní organizace			
Adresa:				Dlážděná 1003/7, 110 00 Praha 1			
Zástupce investora:				Oblastní ředitelství Brno			
Adresa:				Kounicova 26, 611 43 Brno			
Zhotovitel stavby:				SAGASTA s.r.o.			
Adresa:				Novodvorská 1010/14, 142 00, Praha 4 1.101 Lhotka			
Kontakt:				T: +420 261 344 100 E: info@sagasta.cz			
Zhotovitel objektu:				SAGASTA s.r.o.			
Adresa:				Novodvorská 1010/14, 142 00, Praha 4 1.101 Lhotka			
Kontakt:				T: +420 261 344 100 E: info@sagasta.cz			
Hlavní projektant (HIP):				Specialista:		Odpovědný projektant:	
Ing. Emil Špaček				Ing. Dávid Kuczik		Ing. Dávid Kuczik	
						Zpracovatel:	
						Ing. Jan Krejsa	
Název stavby/akce:				Oprava trati v úseku Luka nad Jihlavou - Jihlava - IV.etapa

Označení (S1.101kód): PA639200040			
				Označení zhotovitele: 120090			
Název části:				Mosty a propustky		Označení části: D.2.1.4	
Název objektu:				Žel. propustek v km 192.677		Označení objektu/komplexu: SO 01-21-08.1	
Název přílohy:				VÝKRES SANAČNÍCH PRACÍ		Čísl

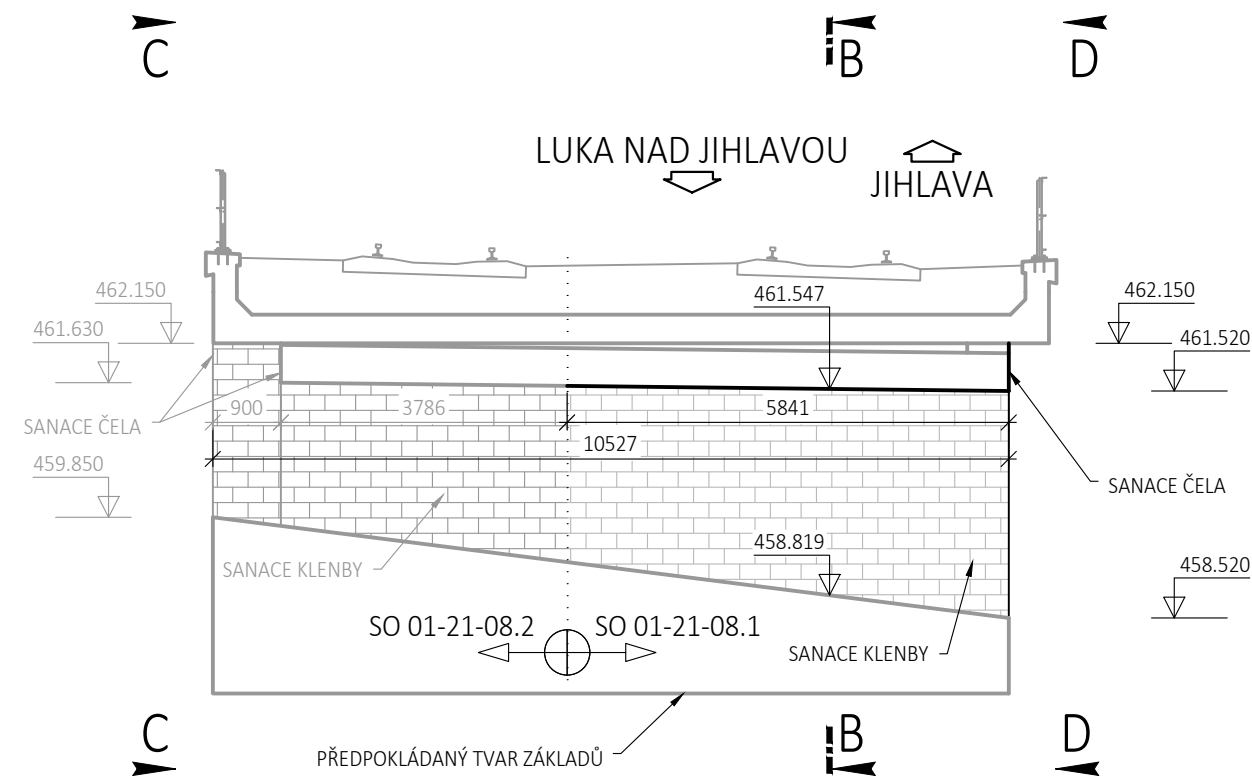
ŘEZ A-A  
M 1:100

- POZNÁMKY:**
- PROPUSTEK JE ROZDĚLEN DLE SPRÁVCŮ NA 2 OBJEKTY - SO 01-21-08.1 A SO 01-21-08.2, OBJEKT PROPUSTKU NEBUDE FYZICKY ROZDĚLEN, BUDE ROZDĚLEN POUZE FIKTIVNÍ ČAROU
  - SANACE ZDIVA SPOČÍVÁ V CELKOVÉM PŘESPÁROVÁNÍ A VÝMĚNĚ POŠKOZENÝCH ČI VYPADLÝCH ČÁSTÍ
  - PŘESPÁROVÁNÍ BUDE PROVEDENO cca DO HLoubKY 1/3 TLOUŠTKY ZDIVA, min. VŠAK 50mm OD LÍCE ZDIVA
  - OBJEKT JE ZDĚNÝ Z LOMOVÉHO KAMENE A PÁLENÝCH CIHEL, JE POČÍTÁNO 10% Z CELKOVÉ SANOVANÉ PLOCHY NA VÝMĚNU ZDIVA (8%LOMOVÝ KÁMEN + 2% PÁLENÉ CIHLY)
  - KAMENNÁ KLENBA BUDE SPÁROVÁNA CEMENTOVOU MALTOU, CIHELNÁ KLENBA BUDE SPÁROVANÁ TRASOVOU MALTOU
  - PODROBNÝ POPIS POUŽITÝCH MATERIÁLŮ JE OBSAŽEN V TZ
