Stavebník/Investor:	Správa železnic, státní organizace

Název stavby/akce:	Rekonstrukce výpravní budovy v žst. Teplice v Čechách 1.etapa - obálka budovy			Označení (S-kód): S631700109
				Označení zhotovitele: 2021-001
Název části:	Pozemní stavební objekty výpravních budov a budov zastávek			Označení části: D.2.2.1.01
Název objektu:	Výpravní budova Teplice v Čechách - architektonicko-stavební řešení			Označení objektu/komplexu: SO 28-71-28.01
Název přílohy:	Technická zpráva			Číslo přílohy: 1. 001 Paré:
Název dílčí části přílohy:				
Kraj:	Katastrální území:	TUDU:		
Ústecký	Teplice [766003]	0591 F3		
Stupeň dokumentace:	Datum zpracování:	Formáty:	Měřítko:	
PDPS	06.2021	23 x A4	-

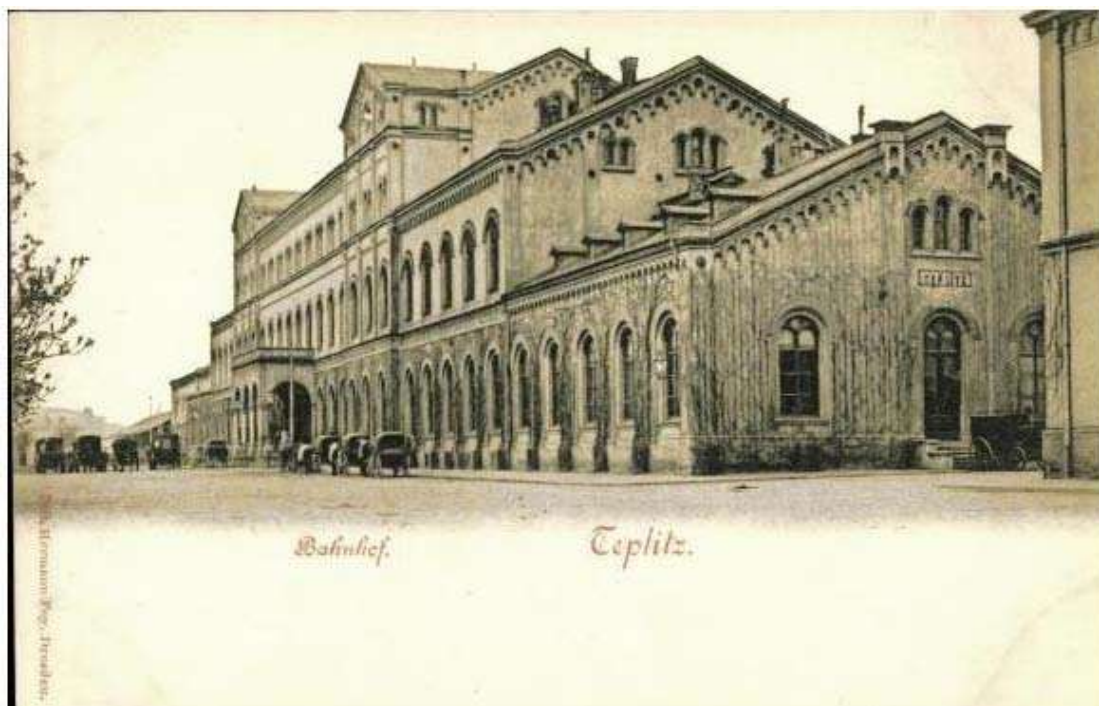
Celkový pohled od jihovýchodu, dobové foto (1899), střecha – pět původních vikýřů
