Půdorys 2.NP - stávající stav a bourací práce

Akce:		
Nové Město pod Smrkem – projektová dokumentace komplexní opravy objektu		
SO 10 Výpravní budova		
Půdorys 2.NP – stávající stav a bourací práce

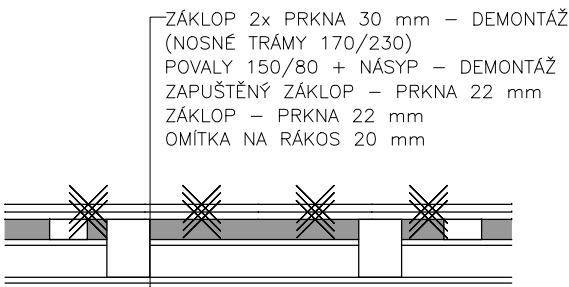
Skladba stropu nad 1.NP v místě dvoupodlažní části
