Půdorys 3.NP - bourací práce

Hl. projektant	Hladík T.	Vypracoval	Hladík T.
Zodp. projektant	Hladík T.	Kraj	Ústecký
Investor	Správa železnic, státní organizace		
Název akce	Oprava fasády a zateplení objektu č.p.130 Most - administrativní budova		
Oddíl	D. Dokumentace objektů a technických a technologických zařízení		
Výkres	Půdorys 3.NP - bourací práce		
Datum		03/2021	Číslo výstisku
Stupeň		DSP	D4
Měřítko		1:50	
Výkres		Číslo výkresu

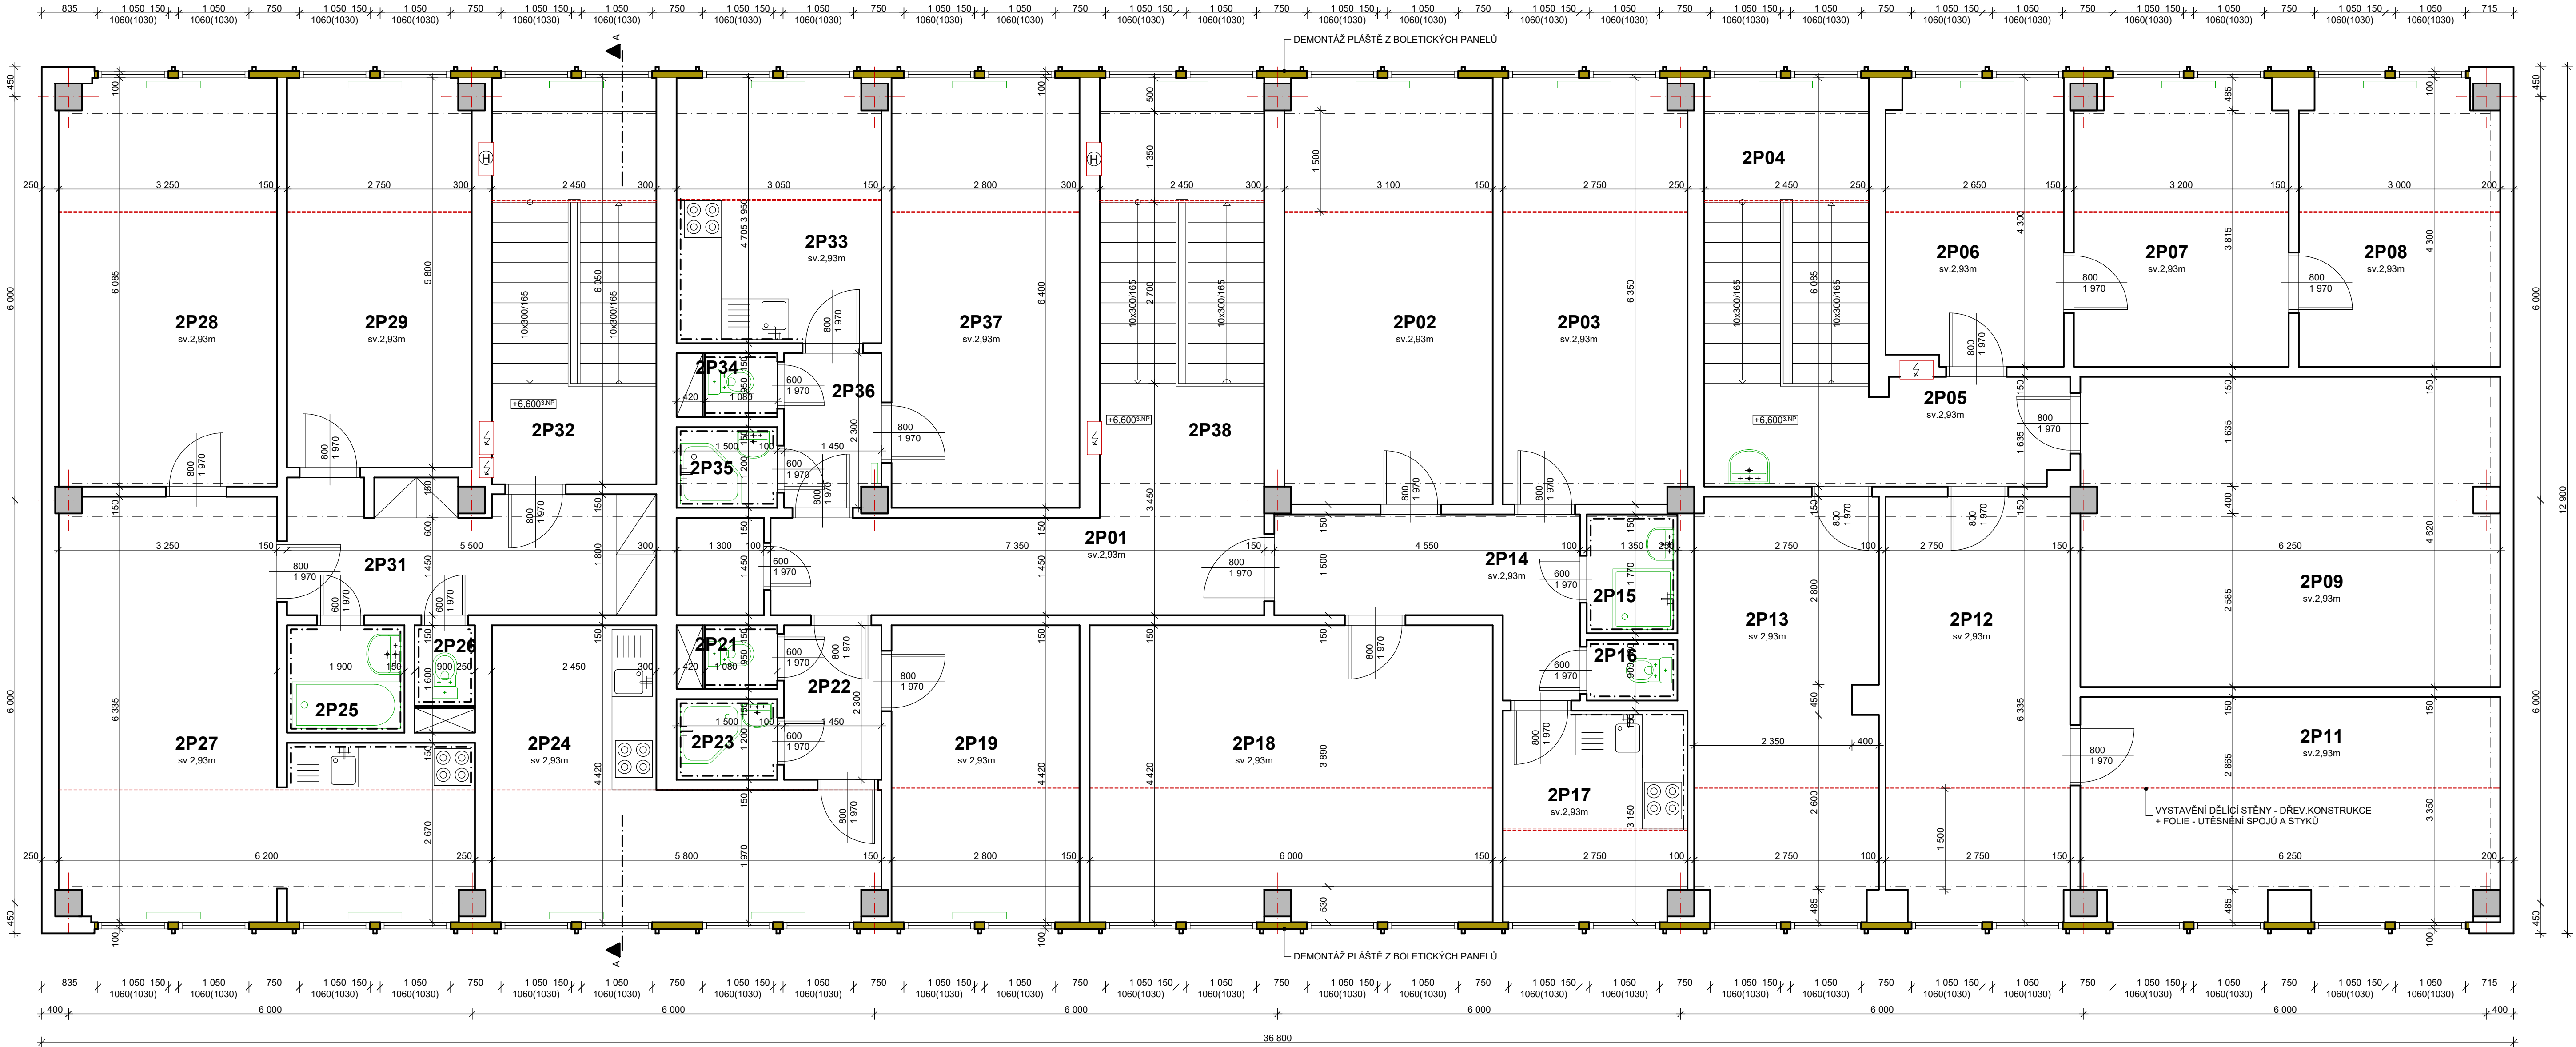
- POZNÁMKA**
- PŘED ZAPOČETÍM BOURACÍCH PRACÍ BUDOU Z FASÁDY ODSTRANĚNY VEŠKERÉ PŘEVISLÉ PRVKY - KLIMATIZACE, DRŽÁKY, ANTÉNY APOD.
 - VE VSTUPU BUDE ODSTRANĚNA DLAŽBA VČ. OKAPOVÉHO CHODNÍKU A BETONOVÉHO OCHOZU

- FASÁDA BUDE TLAKOVĚ OČIŠTĚNA A PROVEDENO OTLUČENÍ ZVĚTRALÝCH ČÁSTÍ - 20%
 - BUDE ODSTRANĚNO OPLÁŠTĚNÍ FASÁDY Z BOLETICKÝCH PANELŮ VČETNĚ IZOLACÍ A OPLECHOVÁNÍ OKEN

- BUDOU DEMONTOVÁNY VNITŘNÍ DESKY BOLETICKÝCH PANELŮ VČETNĚ TOPENÍ A JEJICH DRŽÁKŮ
 - DEMOLICE BOLETICKÝCH PANELŮ BUDE PROBIHAT DLE PŘEDPISU. VIZ PŘÍLOHA

- KONSTRUKCE BUDE MECHANICKY OČIŠTĚNA A ZBAVENA VŠECH NEČISTOT
 - BUDE PROVEDENO PŘEKONTROLOVÁNÍ STAVU KONSTRUKCE - JE POČÍTÁNO S 15% VÝMĚNOU PRVKŮ + KOTVENÍ KONSTRUKCE

- PŘÍPADNÉ KOTVENÍ KONSTRUKCE BUDE PROVÁDĚNO LEPENÝMI CHEMICKÝMI KOTVAMI M12, dl. min.300mm
 - NAKONEC BUDE CELÁ KONSTRUKCE OPATŘENA 1x ZÁKLADNÍM NÁTĚREM NA OCEL KONSTRUKCE

- STÁVAJÍCÍ HROMOSVOD ZŮSTANE ZACHOVÁN, POUZE DOJDE K JEHO DEMONTÁŽI PO DOBU STAVEBNÍCH PRACÍ
 - OBJEKT BUDE PŘED ZAPOČETÍM PRACÍ CELÝ VYKLIZEN NEBO NÁBYTEK PŘESUNUT DO ČÁSTI ZA ZASTĚNU
