- R/01 - STŘECHY OBJEKTU HLAVNÍHO NÁDRAŽÍ
- VLÁKNOCEMENTOVÁ STŘEŠNÍ KRYTINA - ČERNOŠEDÁ
 - DIFÚZNĚ OTEVŘENÁ FÓLIE KONTAKTNÍ NA BEDNĚNÍ
 - DŘEVĚNÉ BEDNĚNÍ 30MM
 - KONTRALÁŤ 40x60
 - DIFÚZNĚ OTEVŘENÁ FÓLIE, ZVÝŠENÁ ODOLNOST PROTI IMPREGNAČNÍM PROSTŘEDKŮM DŘEVA
 - STÁVAJÍCÍ KONSTRUKCE KROVU - OPRAVA, SANACE
- R/02 - ZASTŘEŠENÍ PRVNÍHO NÁSTUPIŠTĚ, PŘÍSTŘEŠKŮ PŘED OBJEKTEM, OBJEKTU TRAFOSTANICE A GARÁŽ
- KRYTINA Z TITANZINKOVÉHO FALCOVANÉHO PLECHU - ČERNOŠEDÁ
 - DIFÚZNĚ OTEVŘENÁ FÓLIE SE SEPARAČNÍ VRSTVOU POD PLECHOVÉ KRYTINY
 - STÁVAJÍCÍ BEDNĚNÍ - OPRAVA, SANACE
 - STÁVAJÍCÍ KONSTRUKCE ZASTŘEŠENÍ

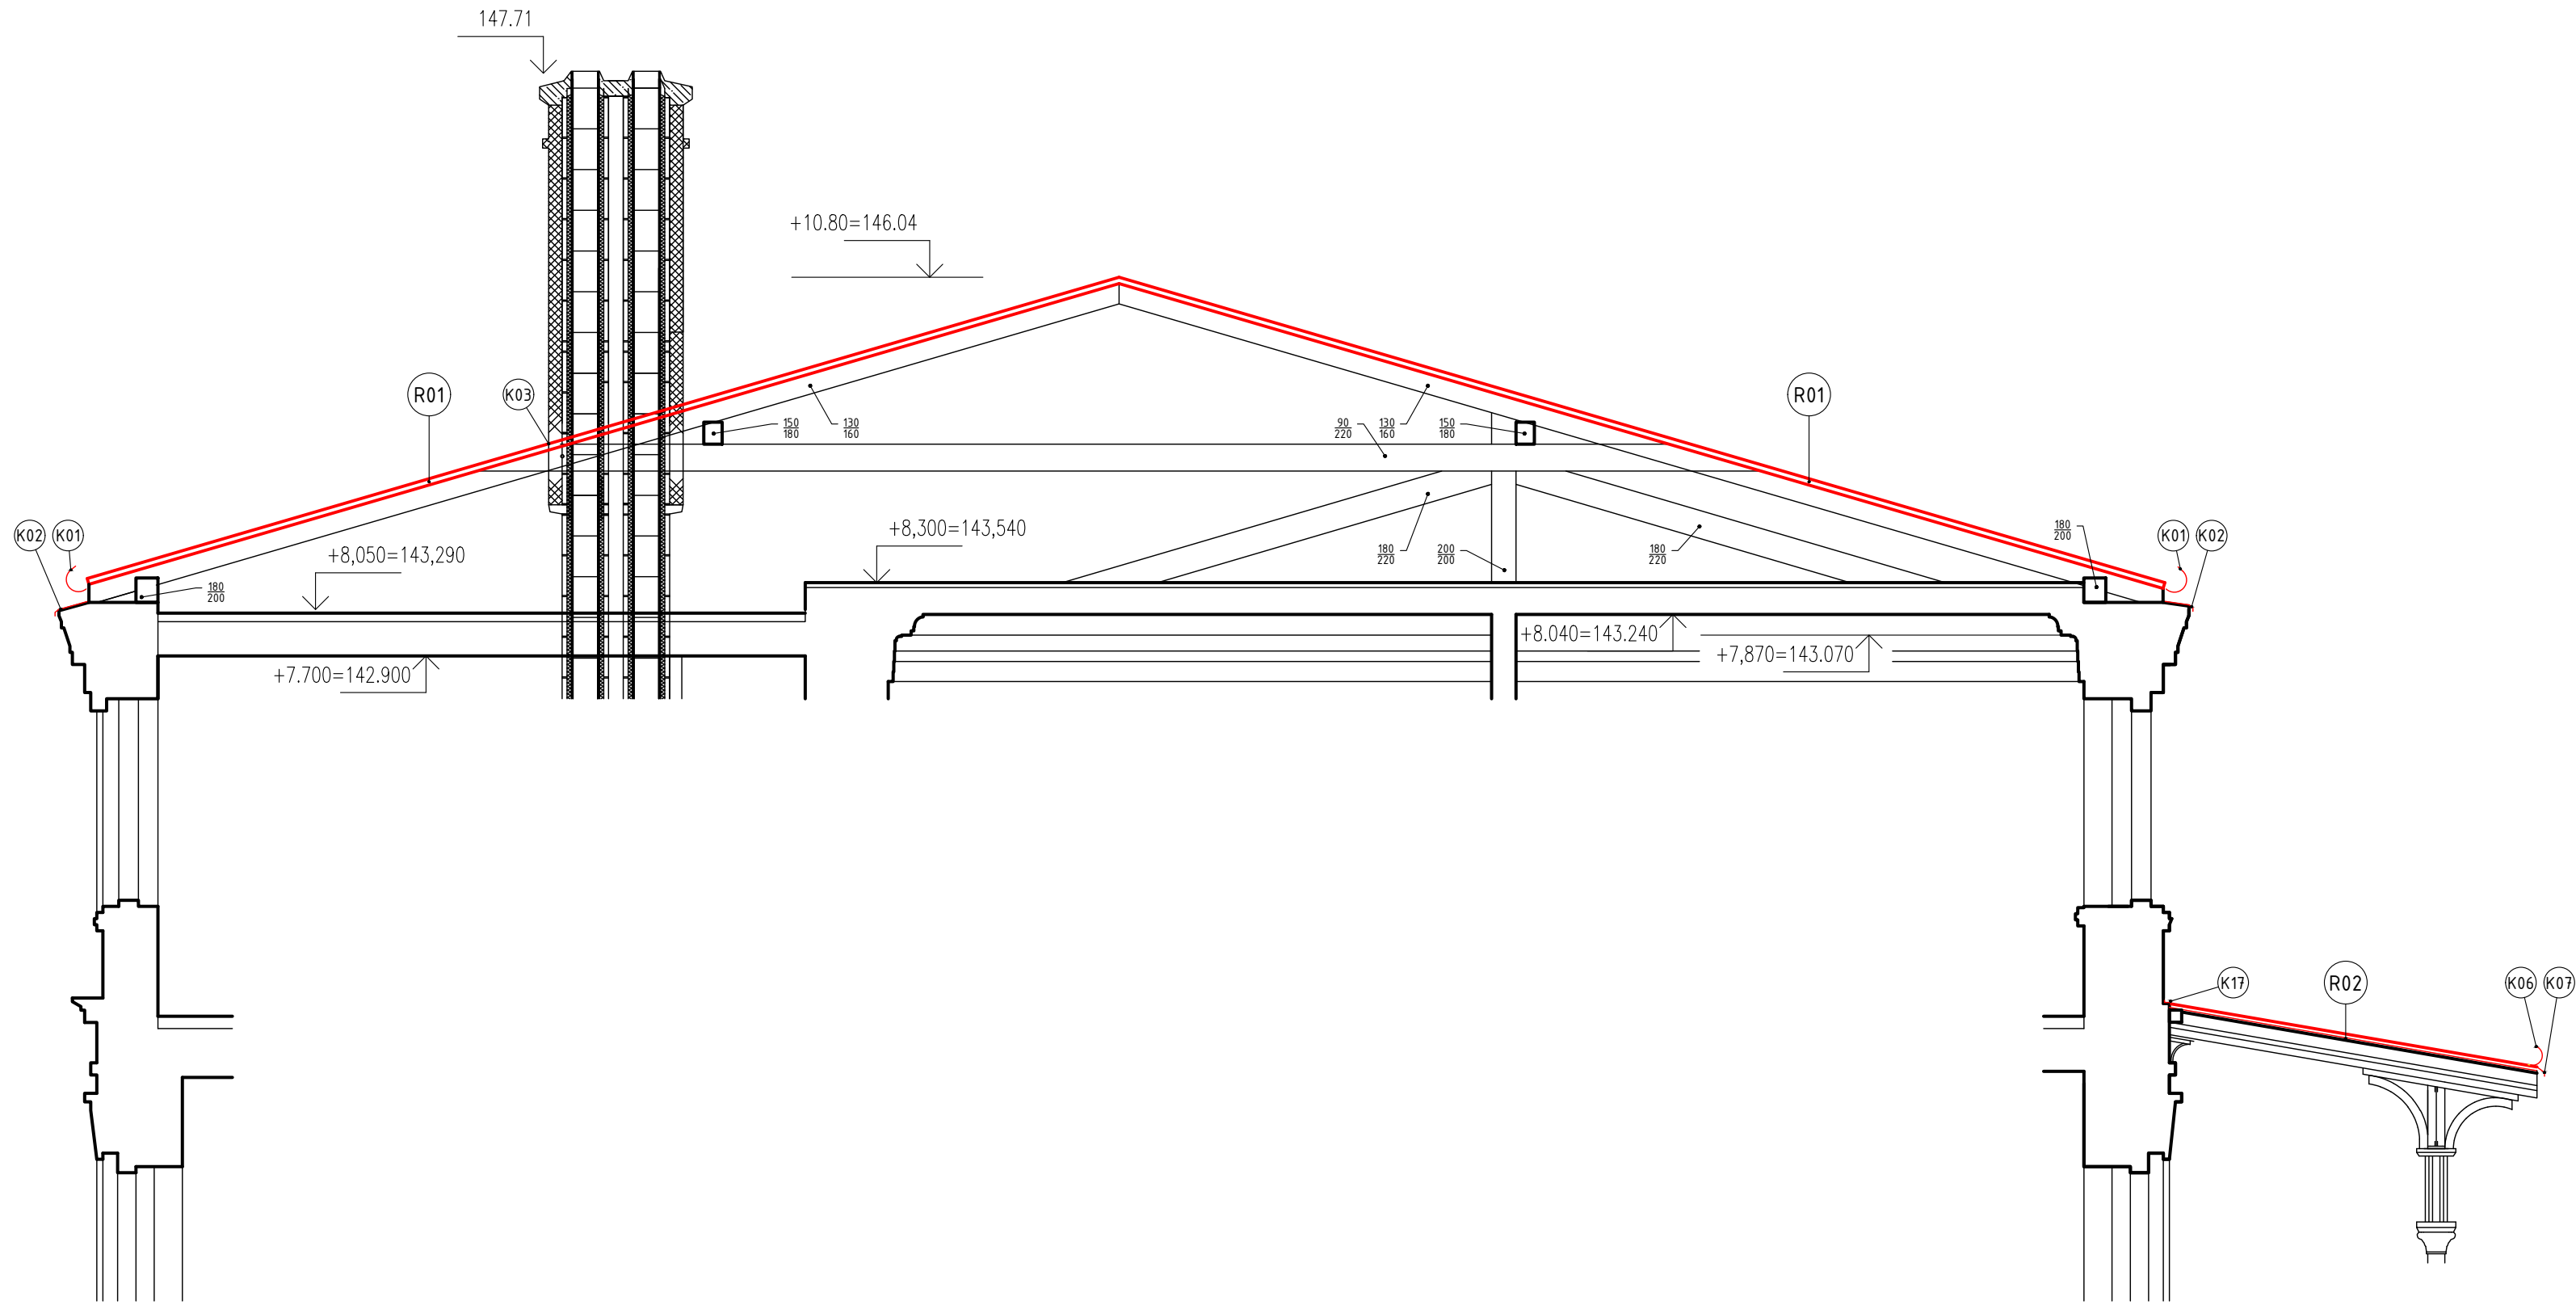
- STÁVAJÍCÍ KONSTRUKCE
- NOVÉ KONSTRUKCE
- NOVÉ KONSTRUKCE V POHLEDU / DŘEVENÉ - SMRKOVÉ DŘEVO JAKOSTI S10
- NOVÁ KROKEV - SMRKOVÉ DŘEVO JAKOSTI S10
- NOVÁ STŘEŠNÍ KRYTINA Z VLÁKNOCEMENTOVÝCH ŠABLON
- NOVÁ STŘEŠNÍ KRYTINA Z FALCOVANÉHO PLECHU
- SANOVANÉ DŘEVĚNÉ KONSTRUKCE

- OPRAVY DŘEVĚNÝCH KONSTRUKCÍ
- TRÁMY POŠKOZENÉ HLOUBKOVOU HNILOBOU BUDOU TESAŘSKY OPRAVENY.
 - TRÁMY POŠKOZENÉ POVRCHOVOU HNILOBOU BUDOU ZBAVENY DEGRADOVANÉ VRSTVY (OSEKAT) A NÁSLEDNĚ 2x OŠETRIT PŘÍPRAVKEM DERON PLUS. OSLABENÉ PRVKY MUSÍ BÝT PŘEKONTROLOVÁNY STATIKEM, KTERÝ ROZHODNE O JEJICH PŘÍPADNÉM VYZTUŽENÍ.

- U PRVNÍHO NÁSTUPIŠTĚ A PŘÍSTŘEŠKŮ PŘED BUDOVOU, KDE ZŮSTÁVA STÁVAJÍCÍ BEDNĚNÍ, JE NUTNO ZKONTROLOVAT STAV HORNÍ STRANY BEDNĚNÍ. MŮŽE SE ZDE VYSKYTOVAT POŠKOZENÍ HNILOBOU.

- NA HORNÍCH STRANÁCH KROKVÍ SE S NEJVĚTŠÍ PRAVDĚPODOBNOSTÍ BUDOU NACHÁZET DALŠÍ LOŽISKA HNILOBY. SKUTEČNÝ ROZSAH POŠKOZENÍ SE DÁ ZJISTIT AŽ PO SEJMUTÍ KRYTINY A BEDNĚNÍ.

- NOVÉ ČÁSTI KROVU BUDOU ZE SMRKOVÉHO DŘEVA, JAKOSTI S10, PROSCHLEHO, PREVENTIVNĚ OŠETŘENÉHO DERONEM PLUS.
 - NOVÉ DŘEVO MUSÍ BÝT OŠETŘENO MAČENÍM, POSTŘÍKEM NEBO NATĚREM, PODLE MOŽNOSTÍ DODAVATELE. POSTŘÍK NEBO NATĚR SE MUSÍ UDĚLAT NEJMÉNĚ 2x.

- POSTUP SANACE CHEMICKÉ KOROZE DŘEVA:
- DŘEVO SE NEJPRVE OČISTÍ (OBROUSÍ) A ZBAVÍ SE TAK POVRCHOVÉ ROZVLÁKNĚNÉ VRSTVY. ZMĚŘÍ SE HODNOTA PH A PROVEDE SE NEUTRALIZACE. VÝSLEDKEM SANACE MUSÍ BÝT NEUTRÁLNÍ HODNOTA PH 7.

NA STŘEŠE BUDOU PROTISNĚHOVÉ ZÁBRANY DLE PŘEDPISŮ VÝROBCE STŘEŠNÍ KRYTINY.
PROTISNĚHOVÉ ZÁBRANY BUDOU MAXIMÁLNĚ VE TŘECH ŘADÁCH DLE POŽADAVKŮ PAMÁTKOVÉ PÉČE.
PRVKY VYSTUPUJÍCÍ NAD STŘEŠNÍ ROVINU BUDOU ZOPAKOVÁNY DLE STÁVAJÍCÍHO STAVU.
DLE ROZSAHU POŠKOZENÍ KOMÍNOVÉHO TĚLESA DOJDE K JEHO VYSYPÁNÍ NEBO PŘEZDĚNÍ. KOMÍNY BUDOU NAHRUBO OMÍTNUTY VÁPENOCEMENTOVOU MALTOU BEZ NATĚRU.
