Rekonstrukce mostu v km 138,187 TÚ 1201 na trati Znojmo - Okříšky

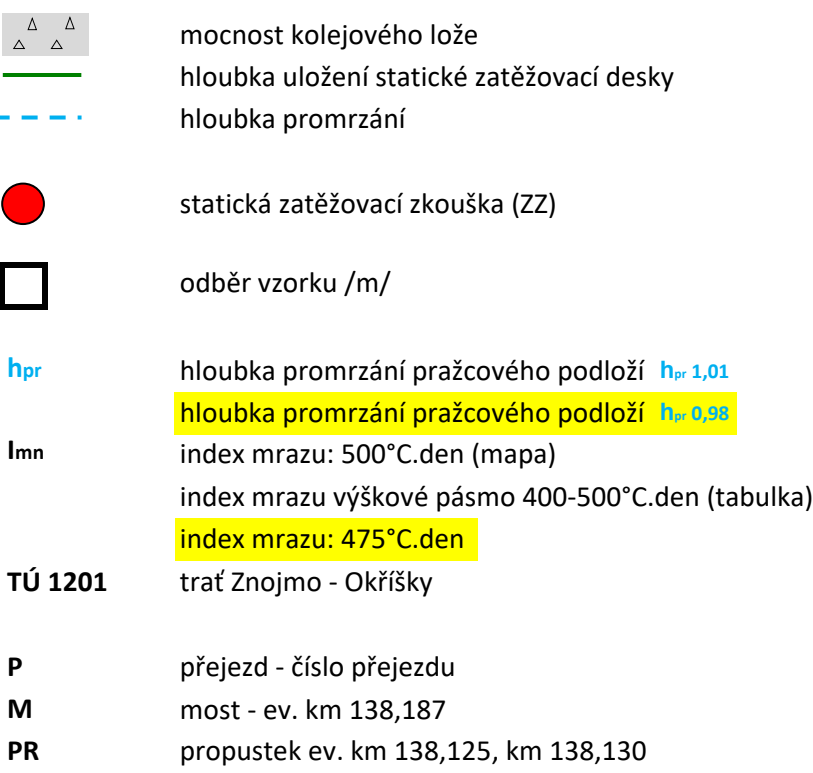
Navržené úseky sanace

Poloha sond ve směru staničení /P - vpravo, L - vlevo, O - osa/
Číslo koleje a poloha sond

Morfologie terénu, km

Hodnota statického modulu přetvárnosti /MPa/
Hodnota red. stat. modulu přetvárnosti /MPa/
Hodnota opravného součinitele z pro zeminy jemnozrnné
Pojmenování zeminy (horniny)
Klasifikační zařídění dle ČSN 736133
Klasifikační zařídění dle ČSN EN ISO 14688-2
Konzistence dle ČSN 736133 / ČSN EN ISO 14688-2 (jemnozr. podílů)
PROPUSTNOST ZEMIN /m.s/ **)
velmi propustné
propustné
málo propustné
nepropustné
velmi nepropustné
NAMRZAVOST
nenamrzavé
mírně namrzavé
namrzavé
nebezpečně namrzavé
vysoce namrzavé
VODNÍ REŽIM
příznivý
nepříznivý
velmi nepříznivý

Dovolená tloušťka promrznutí zemin zemní pláňe hz dov/m/

VHODNOST ZEMIN DO NÁSYPU/PODLOŽÍ VOZOVKY(aktivní zónu)

Číslo vzorku
Makroskopický popis

Geologická charakteristka úseků
