ZÚ km 137,800 - KÚ km 138,471 Znojmo-Okříšky
ZÚ km 0,000 - KÚ km 0,600 Mor. Budějovice-Jemnice

Rekonstrukce mostu v km 138,187 TÚ 1201 na trati Znojmo - Okříšky

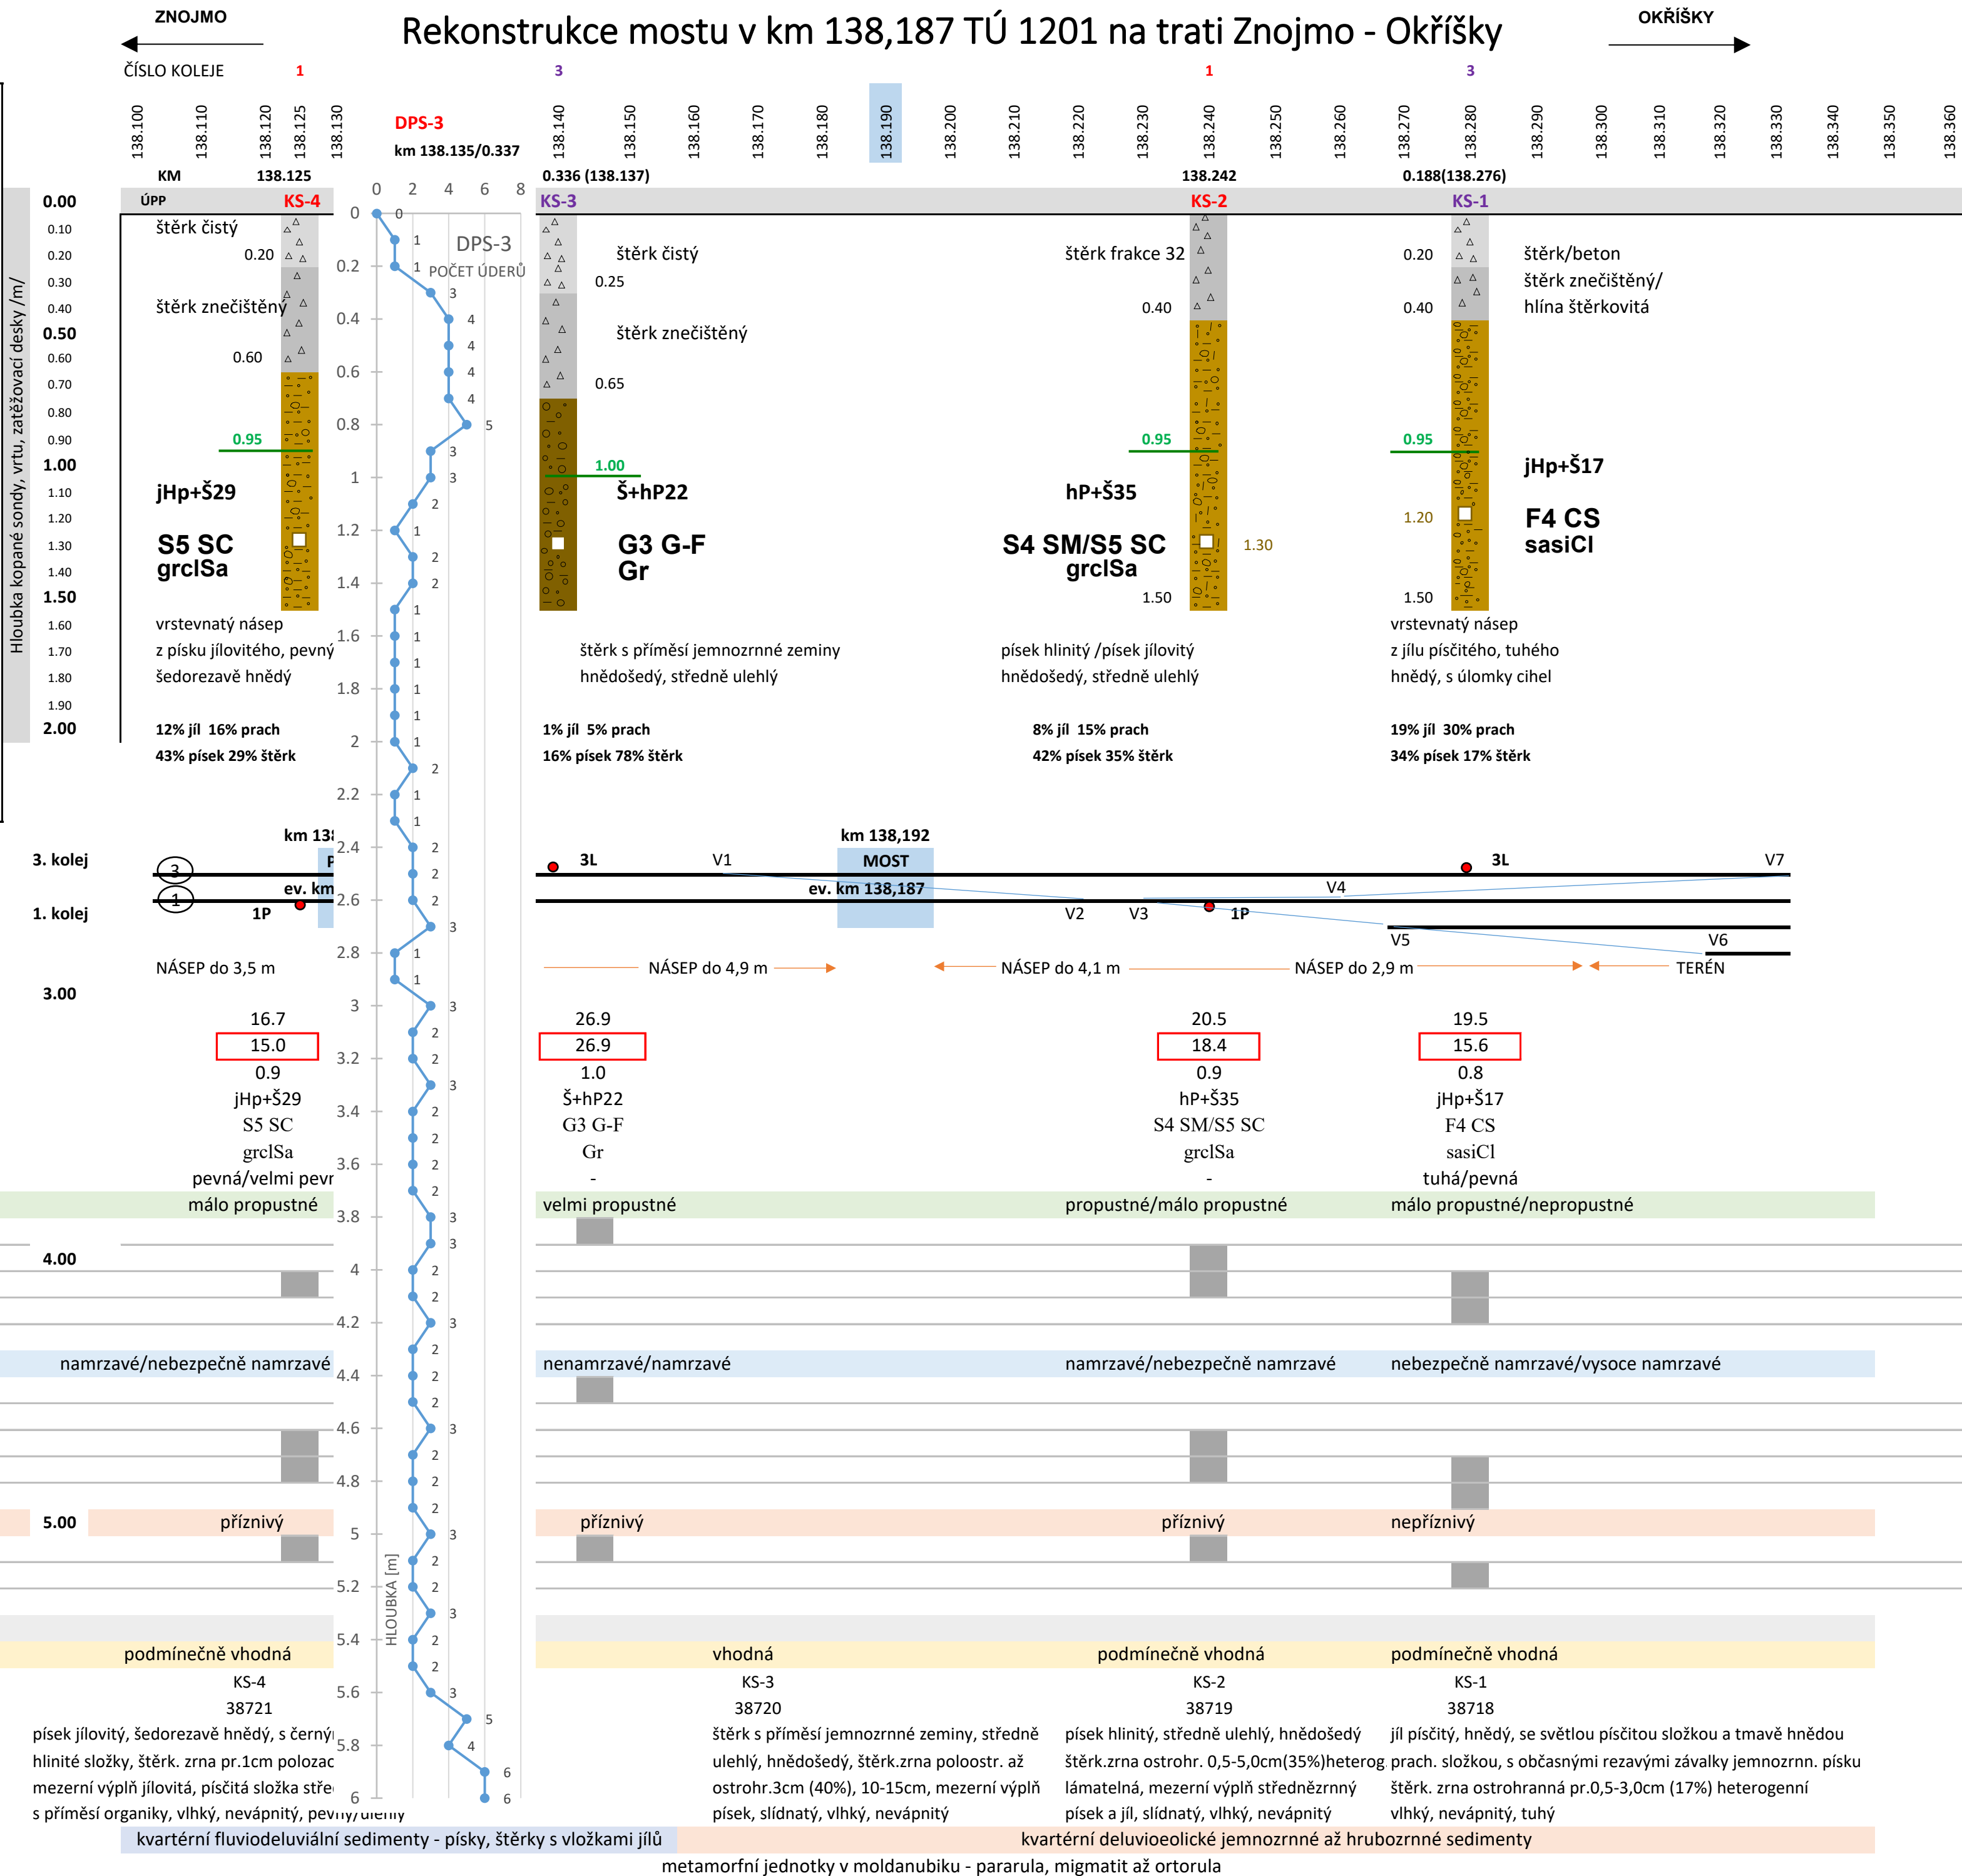
Navržené úseky sanace

Poloha sond ve směru staničení /P - vpravo, L - vlevo, O - osa/
Číslo koleje a poloha sond

Morfologie terénu, km

Hodnota statického modulu přetvárnosti /MPa/	
Hodnota red. stat. modulu přetvárnosti /MPa/	
Hodnota opravného součinitele z pro zeminy jemnozrné	
Pojmenování zeminy (horniny)	
Klasifikační zatřídění dle ČSN 736133	
Klasifikační zatřídění dle ČSN EN ISO 14688-2	
Konzistence dle ČSN 736133 / ČSN EN ISO 14688-2 (jemnozr. podílu)	
PROPUSTNOST ZEMIN /m.s/ **)	
velmi propustné	
propustné	4.00
málo propustné	
nepropustné	
velmi nepropustné	
NAMRZAVOST	namrzavé/nebezpečně namrzavé
nenamrzavé	
mírně namrzavé	
namrzavé	
nebezpečně namrzavé	
vysoce namrzavé	
VODNÍ REŽIM	5.00 příznivý
příznivý	
nepříznivý	
velmi nepříznivý	
Dovolená tloušťka promrznutí zemin zemní pláně hz dov/m/	
VHODNOST ZEMIN DO NÁSYPU/PODLOŽÍ VOZOVKY(aktivní zónu)	podmínečně vhodná
Číslo vzorku	KS-4 38721
Makroskopický popis	piesek jílovitý, šedorezavě hnědý, s černými hlinité složky, štěrk. zrna pr.1cm polozac mezerní výplň jílovitá, písčité složka stře s příměsí organiky, vlhký, nevápnitý, pevný, utěsněný

Geologická charakteristika úseků
Oblast / region
