Název úkolu : Optimalizace traťového úseku Čelákovice – Mstětice – IGP

Dokumentace sond

Název úkolu : Optimalizace traťového úseku Čelákovice – Mstětice – IGP			
Schválil :	Zpracoval :	Číslo úkolu :	Měřítko :
Mgr. T. Přovský	M. Mikšíček	0123–334–500	
Dokumentace provedených sond		Číslo přílohy : 3.1	Paré :

Geologická dokumentace sondy		J2	
Projekt: Optimalizace traťového úseku Čelákovice - Mstětice - náhrada přejezdu P2725		Číslo projektu: 0123-334-500		Příloha č.: 3			
Dokumentoval: Mgr. T. Pňovský		Vyhodnotil: Mgr. T. Pňovský		Zpracoval: M. Mikšíček		Počet stran: jedna stránka	
Vrtmistr: Gabriel		Hloubka vrtu: 6.50 m		Souřadnice Y: 718480.78 m		Souřadnice X: 1038861.40 m Souřadnice Z: 194.70 m Souřadnicový systém: S-JTSK/Balt po vyrovnání	
Vrtná souprava: UGB 544		Hladina podzemní vody:					
Datum zač.: 01.03.2023		HPV naražená:					
Datum kon.: 01.03.2023		HPV ustálená:					
Hloubka od	Hloubka do	Vrtáno DN					
0.00 m	4.00 m	220 mm					
4.00 m	6.50 m	195 mm

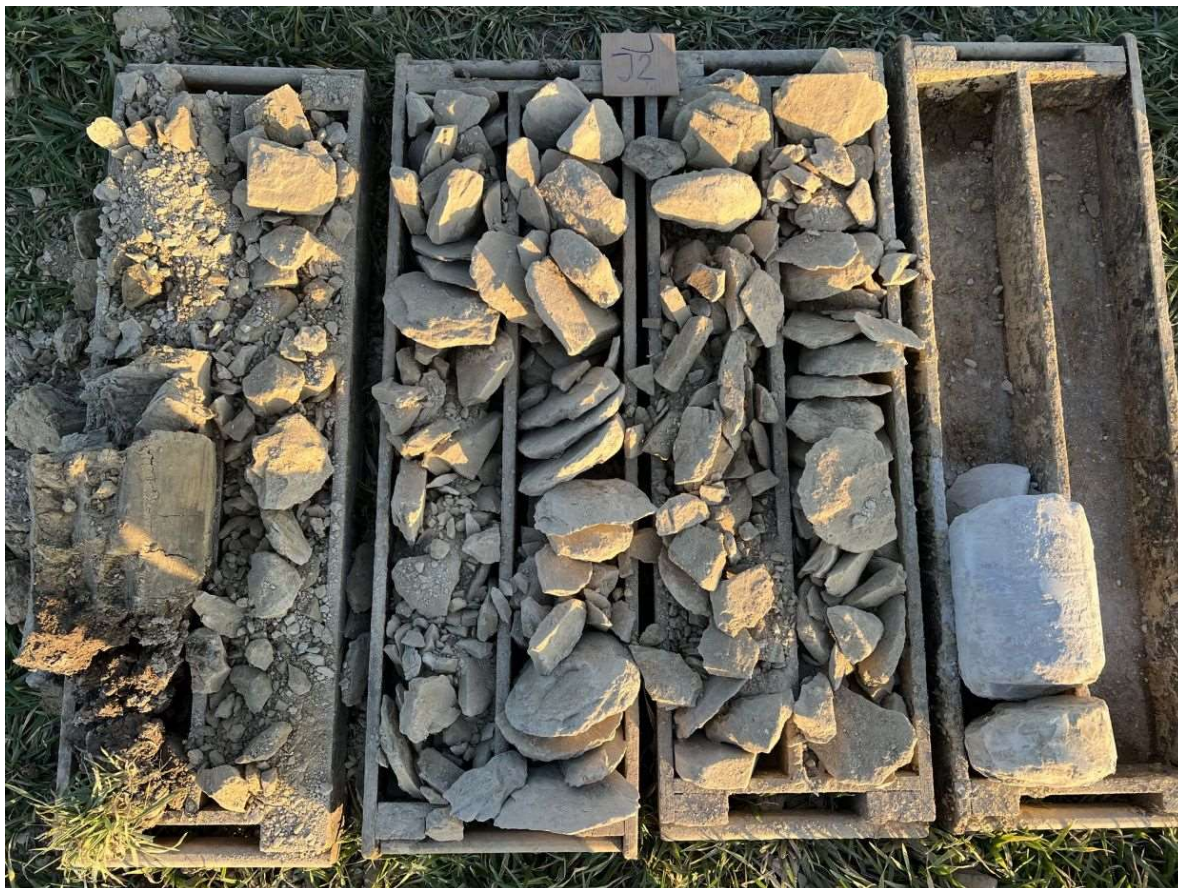
FOTODOKUMENTACE

0.00	Kvartér	F5 MIO	0.00	31006	F5 MIO	cISi	I	I	F5 MIO: Humózní vrstva, hlína jílovitá tmavě hnědé barvy, pevné konzistence
0.25		F6 CI	0.25		F6 CI	CI			F6 CI: Jíl, okrově hnědé barvy, pevné konzistence, s úlomky slínovců o velikosti do 2 cm

0.50		R6-R5	0.50		R6-R5				R6-R5: Slínovec (opuka) velmi zvětřalý, vysoce rozpukavý, slabě zpevněný, rozpadavý na střípky a úlomky o velikosti 2-5 cm, vrstevnaté, lze rozlamovat v ruce, výplň tvořena jílem pevné konzistence

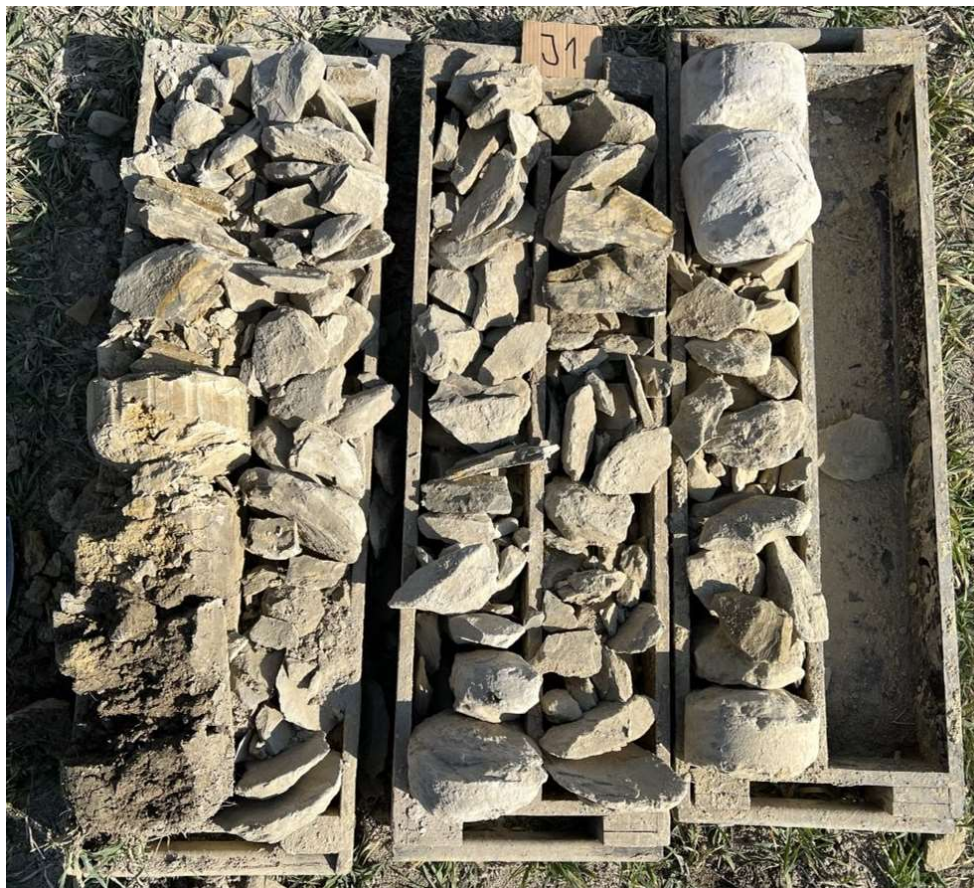
FOTODOKUMENTACE

Geologická dokumentace sondy		J1	
Projekt: Optimalizace traťového úseku Čelákovice - Mstětice - náhrada přejezdu P2725			Číslo projektu: 0123-334-500			Příloha č.: 3		
Dokumentoval: Mgr. T. Pňovský		Vyhodnotil: Mgr. T. Pňovský		Zpracoval: M. Mikšíček		Počet stran: jedna stránka		
Vrtmistr: Gabriel			Hloubka vrtu: 5.00 m			Souřadnice Y: 718529.76 m		
Vrtná souprava: UGB 544			Hladina podzemní vody:			Souřadnice X: 1038831.94 m		
Datum zač.: 01.03.2023			HPV naražená:			Souřadnice Z: 194.17 m		
Datum kon.: 01.03.2023			HPV ustálená:			Souřadnicový systém: S-JTSK/Balt po vyrovnání		
Hloubka od	Hloubka do	Vrtáno DN						
0.00 m	4.00 m	220 mm						
4.00 m	5.00 m	195 mm

0.00	Kvartér	F5 MIO	0.00	31004	F5 MIO	clSi	I	I	F5 MIO: Humózní vrstva, hlína jílovitá tmavě hnědé barvy, pevné konzistence - humózní horizont
0.25		F6 CI	0.30		F6 CI	CI			F6 CI: Jíl, okrově hnědé barvy, pevné až velmi pevné konzistence, s úlomky slínovců o velikosti do 2 cm, eluvium/ deluvium

0.50	Křída	R5	0.50	31005	R5		I	I	R5: Slínovec (opuka) velmi zvětralý, okrově hnědý, místy šedý, kusovitě rozpadavý, ojedinělé limonitické povlaky na diskontinuitách, střední hodnota diskontinuit do 150 mm

0.75			1.30						
1.00					R4-R3		II	II-III	R4-R3: Slínovec (opuka) mírně zvětralý, kusovitě rozpadavý, šedé až bělošedé barvy, místy na diskontinuitách limonitické povlaky, úlomky o velikosti 5-15 cm, lze obtížně rozbít kladivem, střední hodnota diskontinuit 100-150 mm

4.25									
4.50									
4.75									
5.00		R3	4.80		R3		III	III	R3: Slínovec (opuka) slabě zvětralý až zdravý, návrť o délce 20 cm, pevný, masivní, diskontinuity větší než 250 mm, šedé až okrově hnědé barvy, kladivem otloukatelný

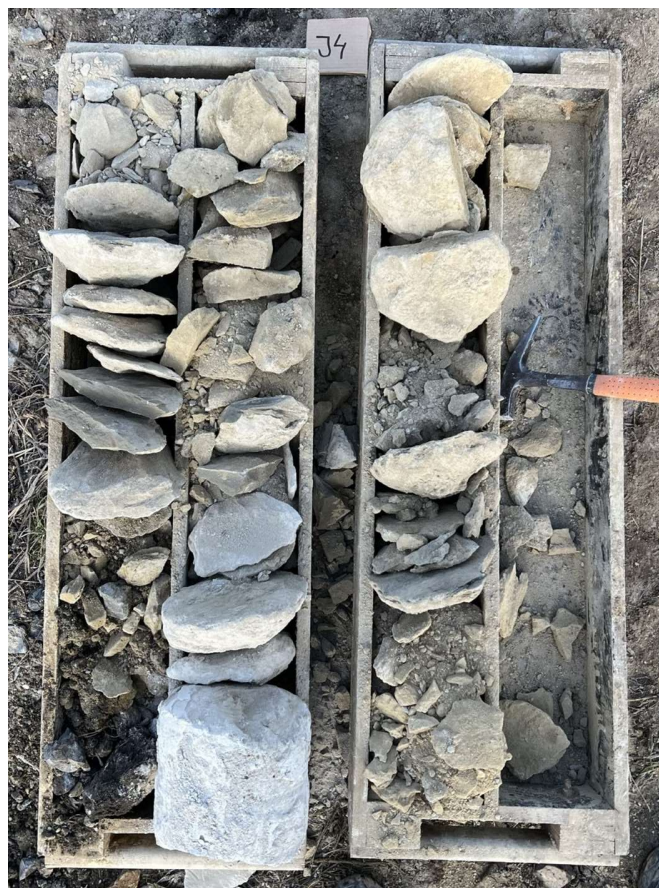
FOTODOKUMENTACE

Geologická dokumentace sondy		J4	
Projekt: Optimalizace traťového úseku Čelákovice - Mstětice - náhrada přejezdu P2725		Číslo projektu: 0123-334-500		Příloha č.: 3			
Dokumentoval: Mgr. T. Pňovský		Vyhodnotil: Mgr. T. Pňovský		Zpracoval: M. Mikšíček		Počet stran: jedna stránka	
Vrtmistr: Gabriel		Hloubka vrtu: 3.00 m		Souřadnice Y: 718440.58 m			
Vrtná souprava: UGB 544		Hladina podzemní vody:		Souřadnice X: 1038883.88 m			
Datum zač.: 03.03.2023		HPV naražená:		Souřadnice Z: 191.92 m			
Datum kon.: 03.03.2023		HPV ustálená:		Souřadnicový systém: S-JTSK/Balt po vyrovnání			
Hloubka od		Hloubka do		Vrtáno DN			
0.00 m		3.00 m		220 mm

G3 G-F Y	0.00		G3 G-F Y	siGrMg	I	I	G3 G-F Y: Navážka - násyp, zpevněná plocha tvořená štěrkodrtí frakce 0-32 mm
0.25			0.50						
0.50	Křída

31009	R4-R3	-	II	II	R4-R3: Slínovec (opuka) slabě zvětralý, kusovitě rozpadavý, šedé až bělošedé barvy, místy na diskontinuitách limonitické povlaky, úlomky o velikosti 5-15 cm, lze obtížně rozbít kladivem, střední hodnota diskontinuit 150-250 mm, v hl. 1,0-1,2 návrt o délce 20 cm - R3
0.75			1.00						
1.00			1.25						
1.25			1.50						
1.50			1.75						
1.75			2.00						
2.00			2.25						
2.25			2.50						
2.50			2.75						
2.75			3.00						
3.00			3.00

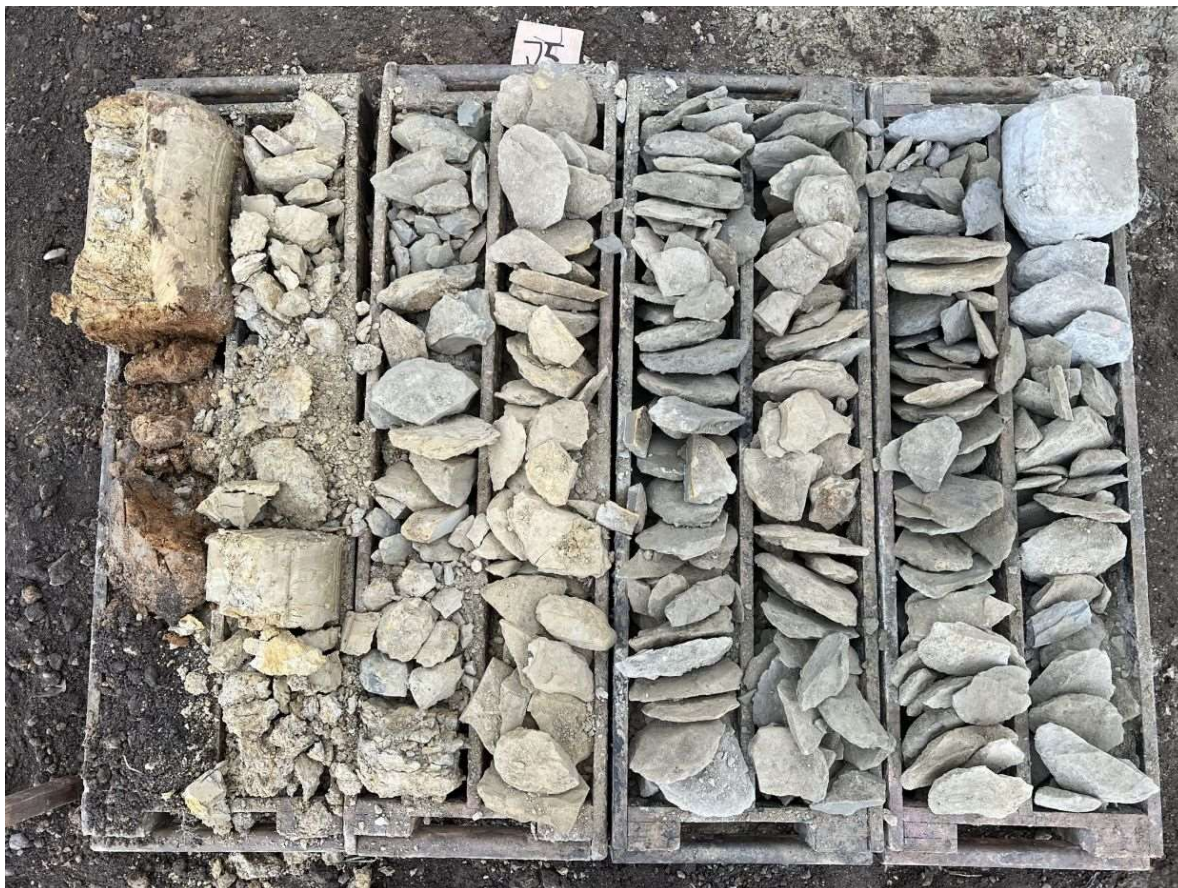
FOTODOKUMENTACE

Geologická dokumentace sondy		J5		
Projekt:		Optimalizace traťového úseku Čelákovice - Mstětice - náhrada přejezdu P2725			Číslo projektu: 0123-334-500		Příloha č.:	3
Dokumentoval: Mgr. T. Pňovský		Vyhodnotil: Mgr. T. Pňovský		Zpracoval: M. Mikšíček		Počet stran:		jedna stránka
Vrtmistr: Griel		Hloubka vrtu: 8.00 m				Souřadnice Y:		718387.51 m
Vrtná souprava: UGB 544		Hladina podzemní vody:				Souřadnice X:		1038907.98 m
Datum zač.: 06.03.2023		HPV naražená:				Souřadnice Z:		198.77 m
Datum kon.: 06.03.2023		HPV ustálená:				Souřadnicový systém:		S-JTSK/Balt po vyrovnání
Hloubka od		Hloubka do		Vrtáno DN				
0.00 m		8.00 m		195 mm

0.00	Kvartér	F5 MIO	0.00		F5 MIO	clSi			F5 MIO: Humózní vrstva, hlína jílovitá tmavě hnědé barvy, pevné konzistence
0.50		F6 CI	0.20		F6 CI	CI		I	F6 CI: Jíl se střední plasticitou, rezavě hnědý, tuhé až pevné konzistence

1.00		F6 CI	0.70						F6 CI: Jíl slabě písčitý, okrově hnědé barvy, rezavě smouhovaný, pevné konzistence
1.50	Křída	R6/F6	1.20		R6/F6			I	R6/F6: Slínovec zcela zvětralý, slabě zpevněný, charakteru jílu pevné konzistence, s úlomky slínovce (měkké, lze lámat v ruce)

2.00			2.20						
2.50		R5-R4			R5-R4			I-II	R5-R4: Slínovec (opuka) velmi až mírně zvětralý, kusovitě rozpadavý, šedé až bělošedé barvy, místy na diskontinuitách limonitické povlaky, úlomky o velikosti 5-10 cm, lze lehce rozbít kladivem, střední hodnota diskontinuit 100-150 mm

3.00									
3.50			3.80	31011					
4.00	Křída								
4.50				31012					
5.00									
5.50		R4 (R4-R5)			R4 (R4-R5)			II	R4 (R4-R5): Slínovec (opuka) mírně zvětralý, kusovitě rozpadavý, šedé až bělošedé barvy, místy na diskontinuitách limonitické povlaky, úlomky o velikosti 5-15 cm, lze obtížně rozbít kladivem, střední hodnota diskontinuit 100-150 mm

6.00									
6.50									
7.00									
7.50									
7.80		R3	7.80	31013	R3		III	III	R3: Slínovec (opuka) slabě zvětralý až zdravý, návrť o délce 20 cm, pevný, masivní, diskontinuity větší než 250 mm, šedé až okrově hnědé barvy, kladivem otloukatelný

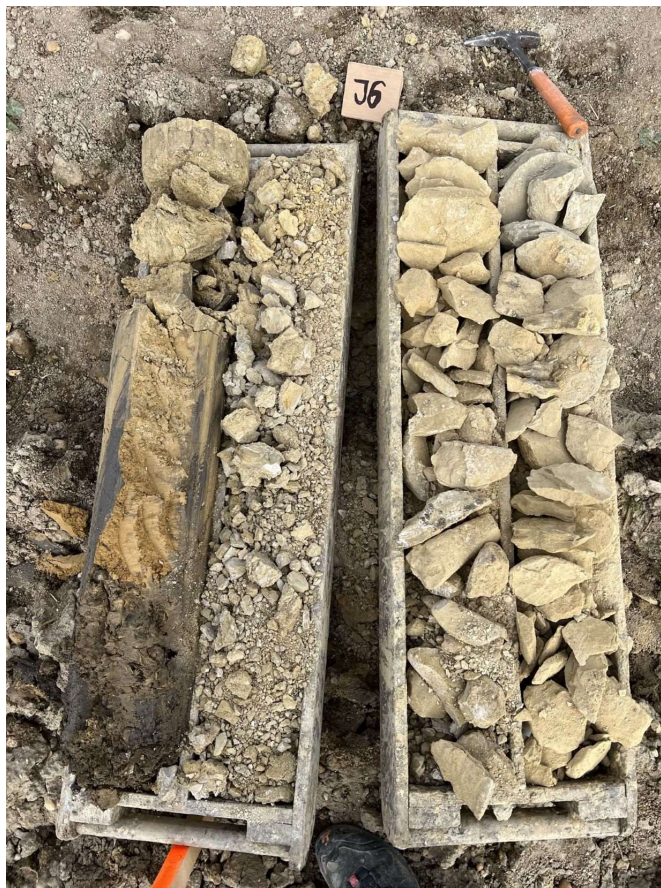
FOTODOKUMENTACE

Geologická dokumentace sondy		J6	
Projekt:		Optimalizace traťového úseku Čelákovice - Mstětice - náhrada přejezdu P2725			Číslo projektu: 0123-334-500		Příloha č.: 3
Dokumentoval: Mgr. T. Pňovský		Vyhodnotil: Mgr. T. Pňovský		Zpracoval: M. Mikšíček		Počet stran: jedna stránka	
Vrtmistr: Griel		Hloubka vrtu: 4.00 m				Souřadnice Y: 718254.26 m	
Vrtná souprava: UGB 544		Hladina podzemní vody:				Souřadnice X: 1038965.47 m	
Datum zač.: 03.03.2023		HPV naražená:				Souřadnice Z: 197.61 m	
Datum kon.: 03.03.2023		HPV ustálená:				Souřadnicový systém: S-JTSK/Balt po vyrovnání	
Hloubka od		Hloubka do		Vrtáno DN			
0.00 m		4.00 m		195 mm

0.00	Kvartér	<div><div></div><div>F5 MIO</div></div>	0.00	<div><div></div>31014</div>	F5 MIO	clSi	I	I	F5 MIO: Humózní vrstva, hlína jílovitá tmavě hnědé barvy, pevné konzistence - hum=ozní horizont

0.25		<div><div></div><div>F8-CH</div></div>	0.30		F8 CH	Cl			F8 CH: Jíl, okrově až rezavě hnědý, tuhé až pevné konzistence						
0.50	Křída	<div><div></div><div>R6/F6</div></div>	0.40		R6/F6				R6/F6: Slínovec zcela zvětralý, slabě zpevněný, charakteru jílu tuhé až pevné konzistence, okrově hnědé až světle hnědé barvy, bílé žilkování

0.75		<div><div></div><div>R6-R5</div></div>	1.20						R6-R5: Slínovec velmi zvětralý, vysoce rozpukavý, slabě zpevněný, rozpadavý na střípky a úlomky o velikosti 2-5 cm, vrstevnaté, lze rozlamovat v ruce, výplň tvořena jílem pevné konzistence

1.00		R5-R4	-		II				II	R5-R4: Slínovec (opuka) mírně zvětralý, kusovitě rozpadavý, šedé až bělošedé barvy, místy na diskontinuitách limonitické povlaky, úlomky o velikosti 5-15 cm, lze obtížně rozbíjet kladivem, střední hodnota diskontinuit 100-150 mm

1.25											R4 (R4-R3)	III	R4 (R4-R3): Slínovec (opuka) slabě zvětralý, kusovitě rozpadavý, šedé až bělošedé barvy, úlomky o velikosti 5-15 cm, lze obtížně rozbíjet kladivem, střední hodnota diskontinuit 150-250 mm

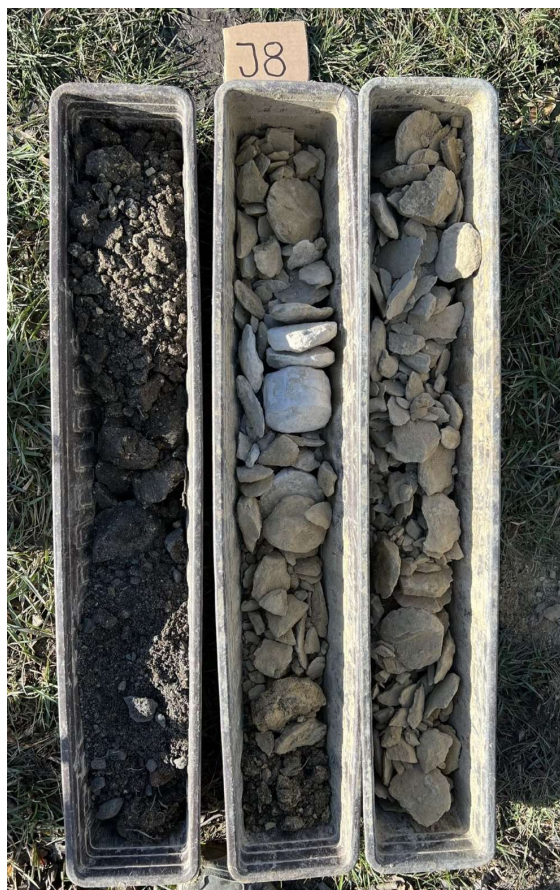
FOTODOKUMENTACE

Geologická dokumentace sondy		J8	
Projekt:		Optimalizace traťového úseku Čelákovice - Mstětice - náhrada přejezdu P2725		Číslo projektu: 0123-334-500		Příloha č.: 3	
Dokumentoval: Mgr. T. Pňovský		Vyhodnotil: Mgr. T. Pňovský		Zpracoval: M. Mikšíček		Počet stran: jedna stránka	
Vrtmistr: Klement		Hloubka vrtu: 3.00 m		Souřadnice Y: 718583.60 m		Souřadnice X: 1038791.55 m Souřadnice Z: 192.59 m Souřadnicový systém: S-JTSK/Balt po vyrovnání	
Vrtná souprava: Borros 112		Hladina podzemní vody:					
Datum zač.: 14.03.2023		HPV naražená:					
Datum kon.: 14.03.2023		HPV ustálená:					
Hloubka od	Hloubka do	Vrtáno DN					
0.00 m	3.00 m	112 mm

0.00	Recent	F5 MIO	0.00		F5 MIO	clSi			F5 MIO: Humózní vrstva, hlína jílovitá tmavě hnědé barvy, pevné konzistence
0.25		F5 MI Y	0.10		F5 MI Y	saSi	I	I	F5 MI Y: Navážka - v místě nájezdu (propustku) tvořená tmavě hnědou až černohnědou hlínou písčitou pevné konzistence, s úlomky různorodých hornin,

1.00	Kvartér	F4 CS	1.00		F4 CS	saCl			F4 CS: Jíl písčitý okrově hnědý, pevné konzistence
1.25		R5-R4	1.20		R5-R4			I-II	R5-R4: Slínovec (opuka) velmi až mírně zvětralý, kusovitě rozpadavý, šedé až bělošedé barvy, úlomky o velikosti 5-10 cm, lze lehce rozbít kladivem, střední hodnota diskontinuit 100-150 mm

1.50		R3(R3-R2)	1.50		R3 (R3-R2)		III	III	R3 (R3-R2): Slínovec (opuka) slabě zvětralý až zdravý, pevný, masivní, diskontinuity 150 mm, šedé až okrově hnědé barvy, kladivem otloukatelný

1.75		R4(R4-R5)	1.80		R4 (R4-R5)		II	II	R4 (R4-R5): Slínovec (opuka) mírně až slabě zvětralý, kusovitě rozpadavý, šedé až bělošedé barvy, střední hodnota diskontinuit 100-150 mm

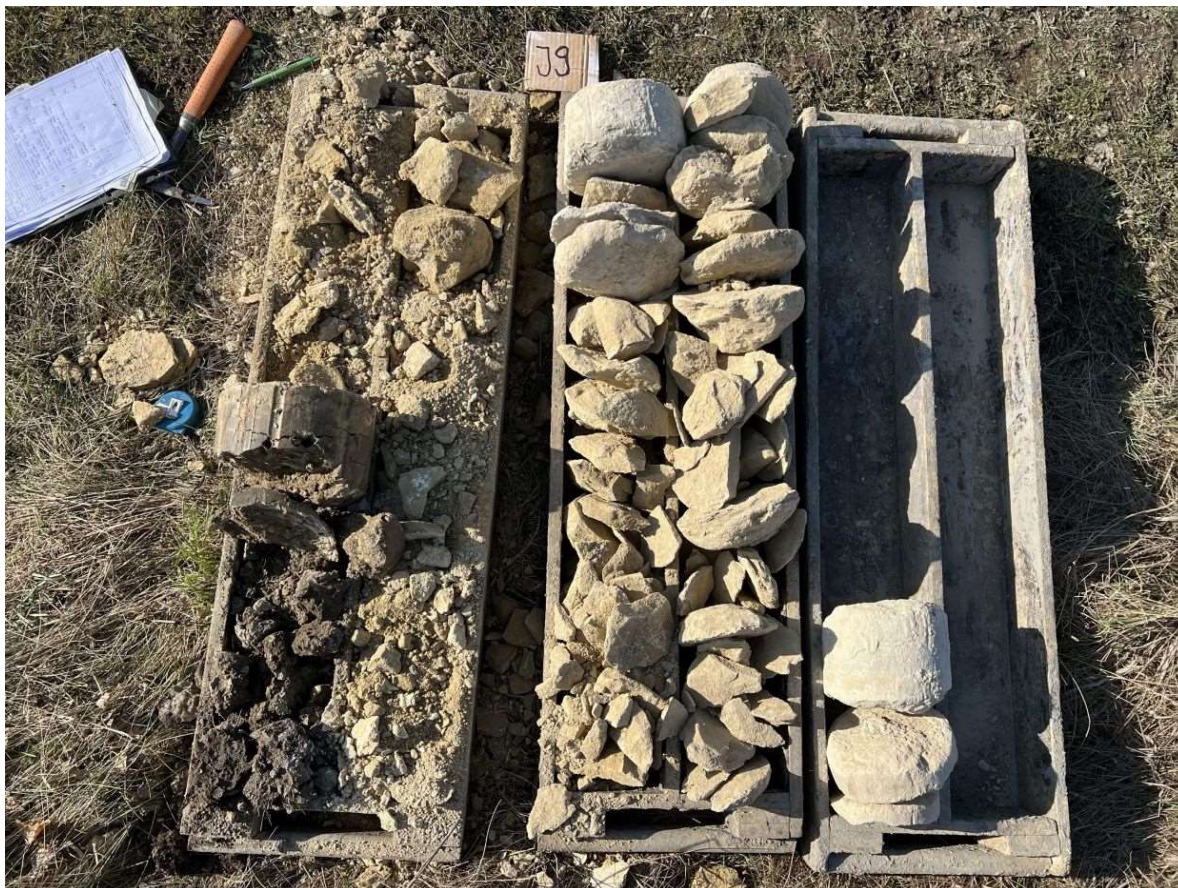
FOTODOKUMENTACE

ArtepGeo spol. s r.o. Radlická 105, Praha 5, 150 00			<div>ArtepGeo</div> <div>geologická dokumentace a projektování, s.r.o.</div>		Geologická dokumentace sondy		J9	
Projekt: Optimalizace traťového úseku Čelákovice - Mstětice - náhrada přejezdu P2725			Číslo projektu: 0123-334-500			Příloha č.: 3		
Dokumentoval: Mgr. T. Pňovský		Vyhodnotil: Mgr. T. Pňovský		Zpracoval: M. Mikšíček		Počet stran: jedna stránka		
Vrtmistr: Gabriel			Hloubka vrtu: 4.30 m			Souřadnice Y: 718527.09 m		
Vrtná souprava: UGB 544			Hladina podzemní vody:			Souřadnice X: 1038780.93 m		
Datum zač.: 02.03.2023			HPV naražená:			Souřadnice Z: 193.01 m		
Datum kon.: 02.03.2023			HPV ustálená:			Souřadnicový systém: S-JTSK/Balt po vyrovnaní		
Hloubka od	Hloubka do	Vrtáno DN						
0.00 m	4.30 m	195 mm

0.00	Kvartér	F3 MSO	0.00	<div>31017</div> <div>31018</div>	F3 MSO	salSi	I	I	F3 MSO: Humózní vrstva, hlína písčitá, tmavě hnědé barvy, pevné konzistence

0.25		F5 MI	0.30		F5 MI	clSi			F5 MI: Hlína jílovitá, tmavě hnědá, místy okrově hnědá, šmouhovaná, pevné konzistence		
0.50		R6/F6	0.50		R6/F6	R6/F6: Slínovec zcela zvětralý, slabě zpevněný, charakteru jílu pevné konzistence, okrově hnědé až světle hnědé barvy, úlomky slínovců o velikosti 2-5 cm (do 10%)

0.75	Křída	R5	1.30	<div>31019</div>	R5	-	I-II	II	R5: Slínovec (opuka) velmi zvětralý, vysoce rozpukavý, střípkovitě rozpadavý, střední hodnota diskontinuit do 150 mm, výplň tvořena hnědým jílem pevné konzistence, vápnité

1.00		R5-R4	1.80		R5-R4				R5-R4: Slínovec (opuka) mírně zvětralý, kusovitě rozpadavý, šedé až bělošedé barvy, úlomky o velikosti 5-10 cm, lze lehce rozbít kladivem, střední hodnota diskontinuit 100-150 mm

1.25		R4	2.70		R4				R4: Slínovec (opuka) mírně až slabě zvětralý, kusovitě rozpadavý, šedé až bělošedé barvy, úlomky o velikosti 5-15 cm, lze obtížně rozbít kladivem, střední hodnota diskontinuit 100-150 mm
