SG Geotechnika a.s. Geologická 988/4, 152 00 Praha 5		
Objednatel:	Správa železnic, státní organizace, Praha 1 - Nové Město, Dlážďená 1003/7, PSČ 110 00			
Název zakázky:	Hájek-Dalovice, sanace tělesa železničního spodku – dopl.IGP			
Číslo zakázky:	Zpracovaly:	Schválili:	Počet stran:	Datum:
21.0171.223Z25	Ing. S. Janderová, Ph.D. Ing. M. Lidmilová	Ing. I. Novotná Ing. Z. Sekyra	124 A4	Říjen 2021
GEOTECHNICKÉ VÝPOČTY				Číslo přílohy:
				6

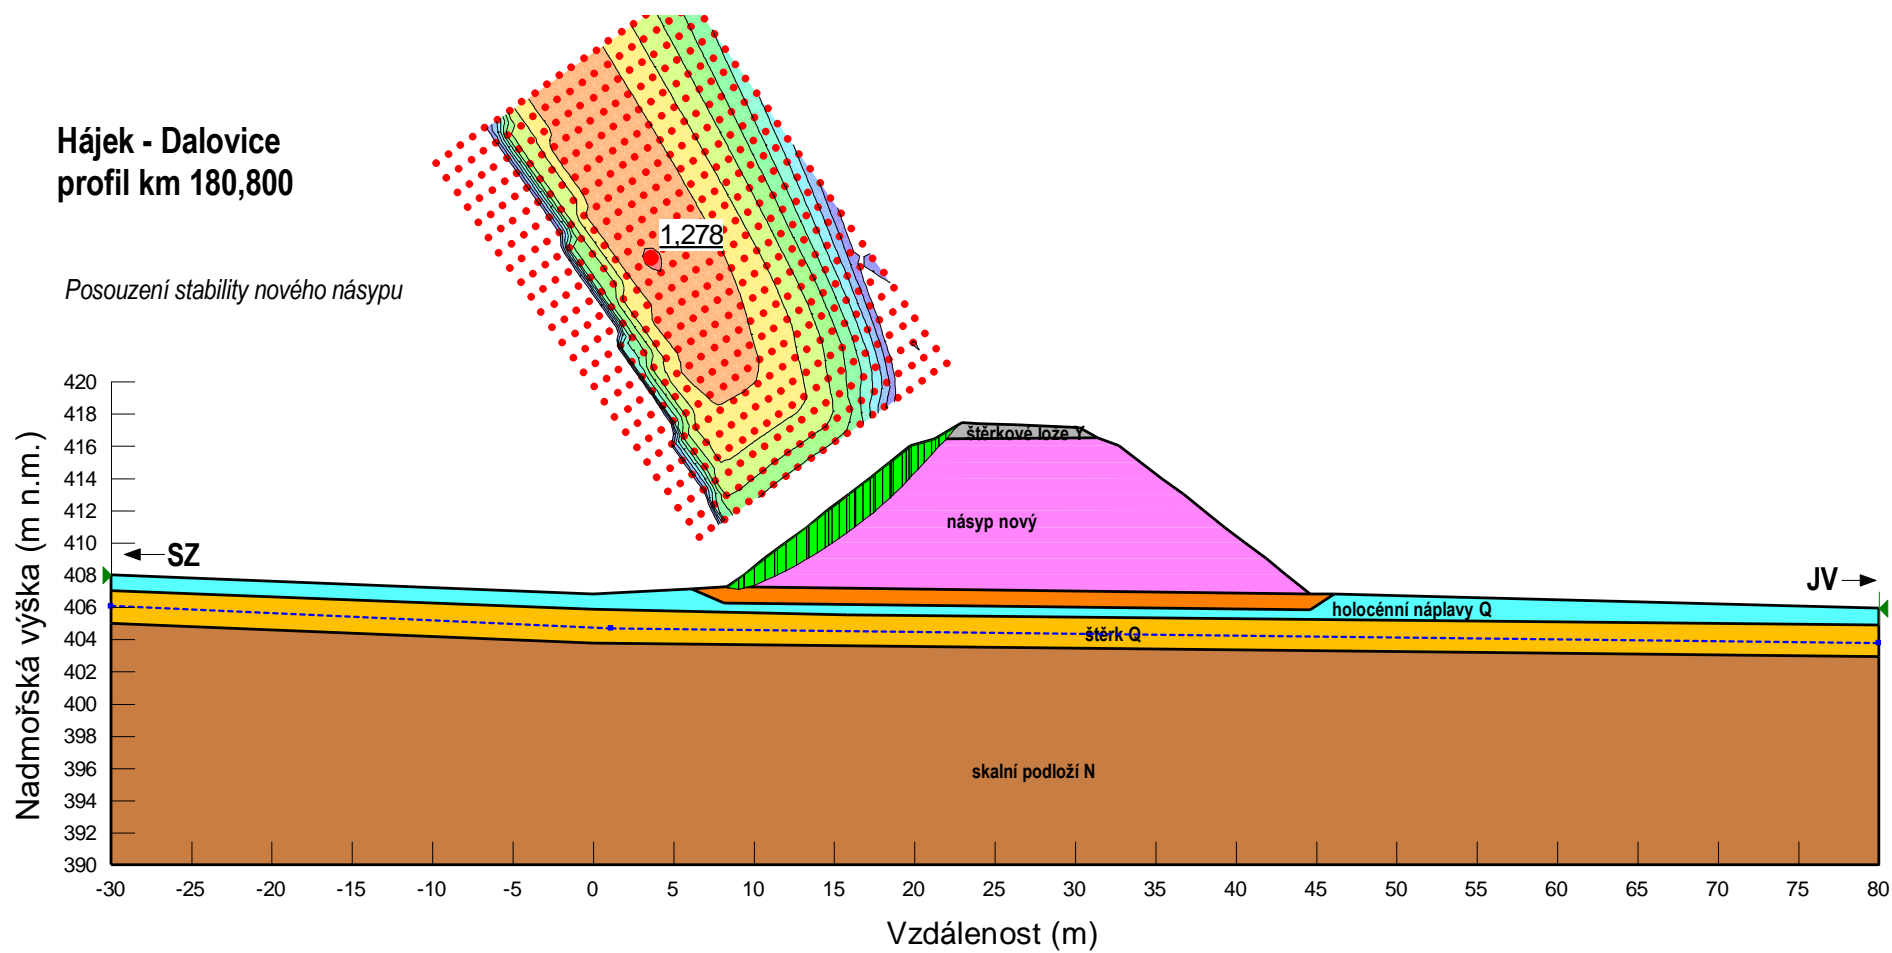
**Hájek - Dalovice
profil km 180,800**

Posouzení stability nového násypu

posuzovaný stav		jižní svah	severní svah
současný stav	-	1,112	1,136
	degradace parametrů náspu	0,900	0,982
	degradace parametrů podloží	0,950	0,982
nový násep	-	1,252/1,405	1,278/1,431
