| Název stavby/akce: Místo stavby: | Odstranění havarijního stavu po povodních 2024 – komplexní oprava trati v úseku Vápenná – Javorník ve Slezsku – PD Olomoucký kraj TUDU 137106 - 137202 Vápenná (mimo) - Javorník (mimo) | Zakázka: 31/24/1041.208 | |
| Název části: | GT pasporty stavebních objektů | Označení části: B.10.1.7.1 | |
| Název objektu: | Oprava mostu, evid. km. 13,279 | Označení objektu: SO_11-20-01 | |
| Název přílohy: | Geotechnický pasport pro opravu mostu, evid. km. 13,279 | Číslo přílohy: 1. | Č.paré: |

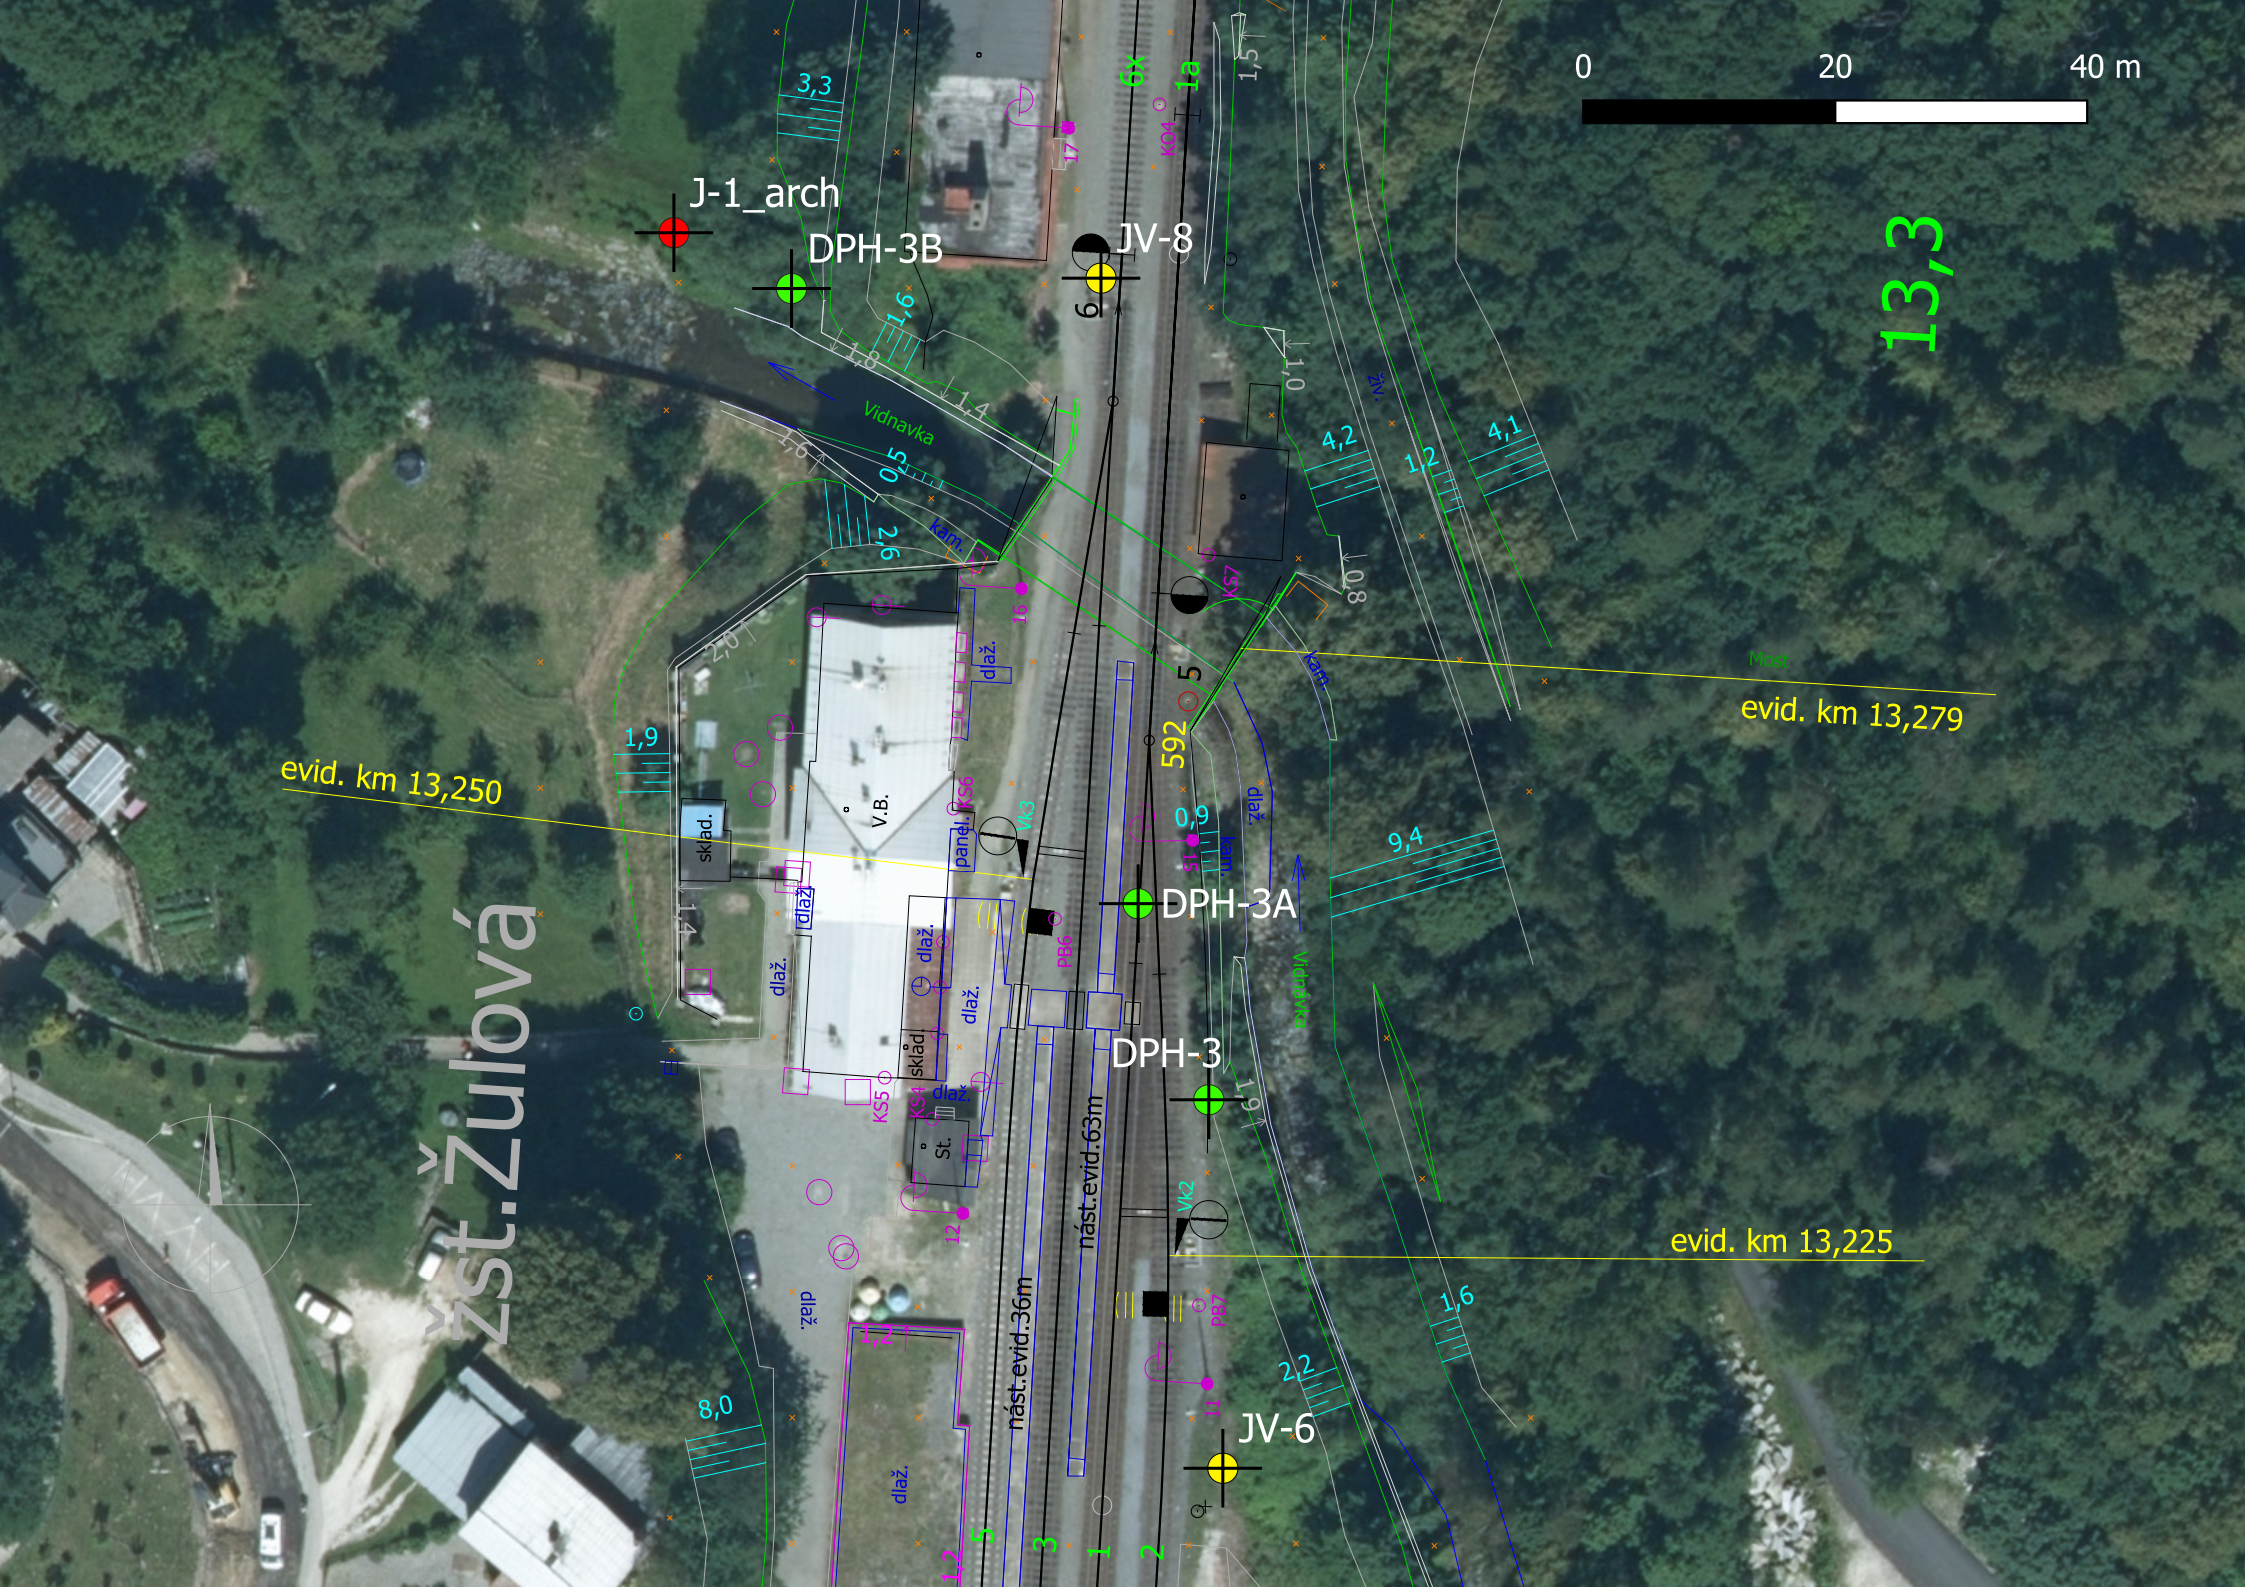
| Projekt: Odstranění havarijního stavu po povodních 2024 – komplexní oprava trati v úseku Vápenná – Javorník ve Slezsku - IGP | | | Objekt: JV-6 | | Příloha č: 2a | | | | | |

| Druh díla: Jádrový vrt | | Souřadnice X: -1041424,013 | | Souřadnice Y: -549795,813 | | | | | | |
| Hloubka (m) | Stratigrafie | Litologie | Petrografický popis | | Voda | Vzorky | ČSN EN 14688-2 | ČSN 736133 | Geotech. typ | Těžitelnost ČSN 73 6133 (Vrtatelnost ČSN P 73 1005) |
| 0,0 | Antropogén | | Navážka - hlína písčitá, černá, humózní, kořínky rostlin, tuhá | | | | saSi-Mg | F3 MS-Y | GT0d | I. (I.) |
| 5,0 | Karbon | | Písek až štěrk hlinitý, hnědošedý, středně ulehlý, resp. tuhý až pevný, opracovaná zrna granitu až 15 cm, mokrá, na bázi zvodnělý, deluviofluviální | | | | grsiSa | S4 SM (G4 GM) | GT1b | I. (II. - III.) |
| 7,0 | | | Granit, šedobílý, silně zvětřalý, rozpukavý, rozvrtaný na ostrohranné úlomky až 6 cm, které se dají lámat v ruce a rozbít kladivem jedním i více údery | | | | - | R5 | GT3b | II. (IV.) |
| 8,5 | | | dtto: pevnější, v 9,0 m vrt ukončen z důvodu minimálního postupu, interval 8,5 - 9,0 m nebylo možné vytáhnout z vrtu - vypadávání jádra z jádrovnice | | | | - | R4 | GT3c | II. (IV.-V.) |

Voda: 5,10 m naražená (N)
4,85 m ustálená (U)

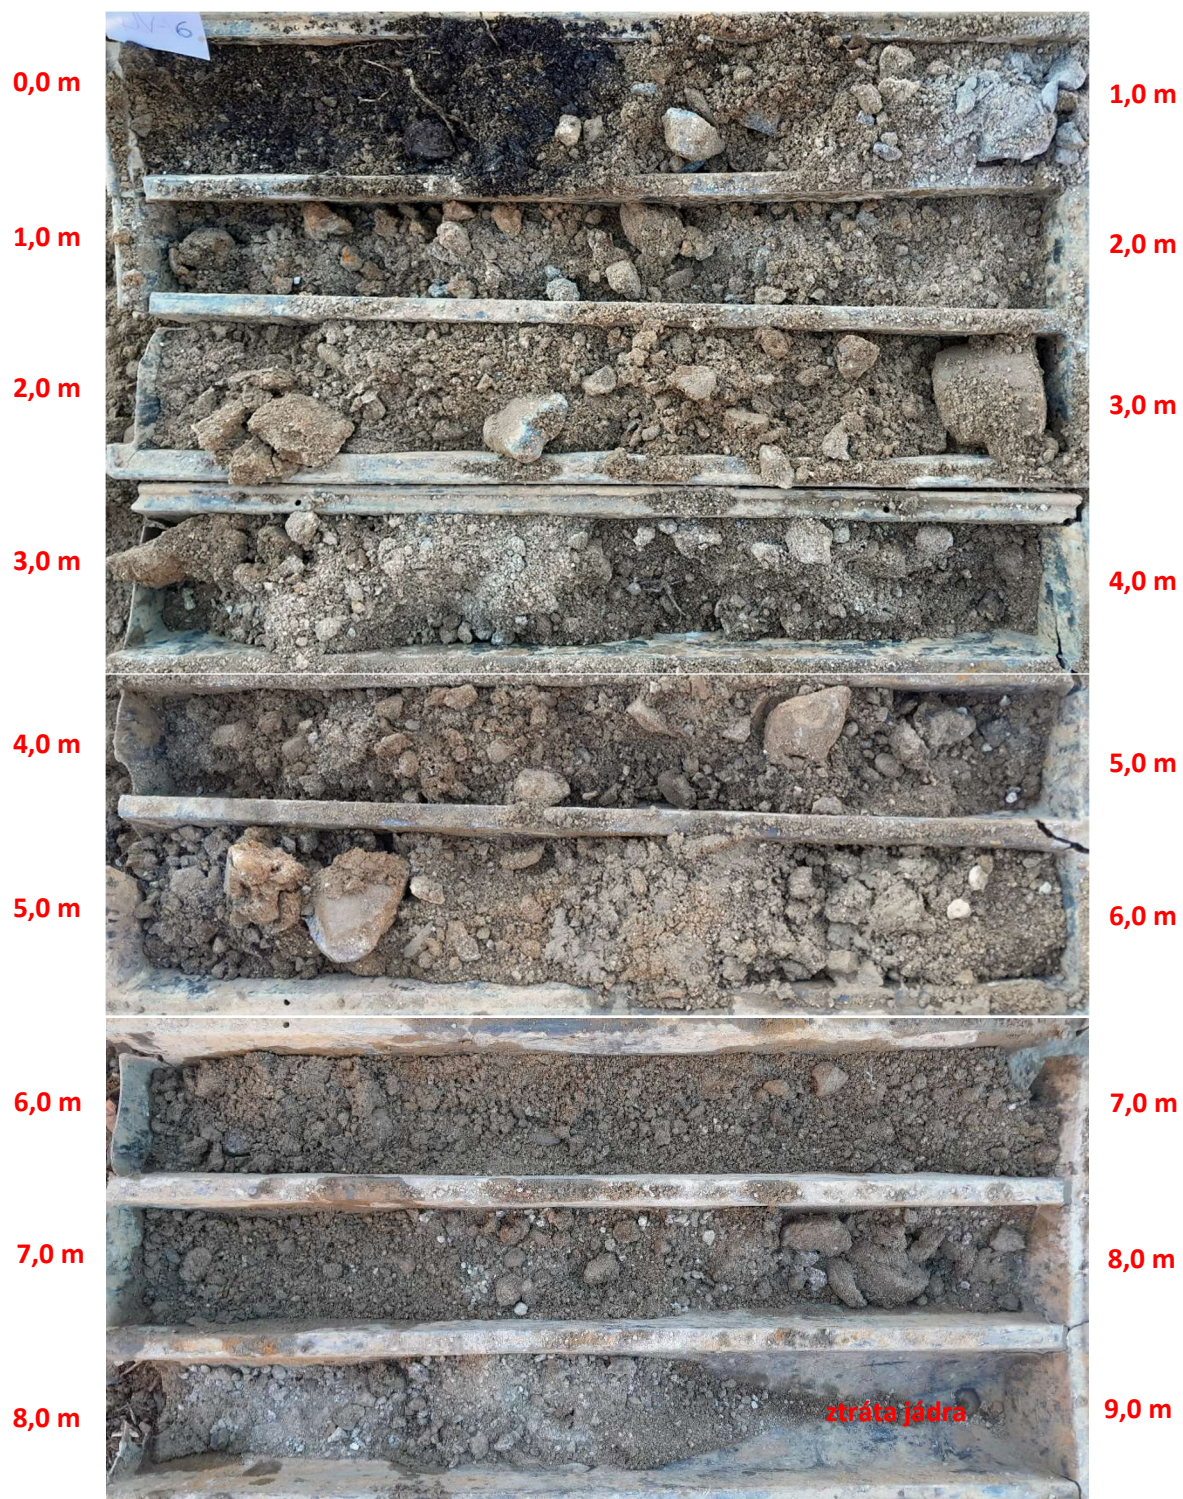
vrť JV-6

0,0 – 9,0 m

Fotodokumentace vrtného jádra
