Investor:	Správa železniční dopravní cesty, s.o. Dlážděná 1003/7, 110 00 Praha 1
 	Stavební správa západ Sokolovská 278/1955, 190 00 Praha 9

Generální projektant:	SUDOP PRAHA a.s. Olšanská 1a, 130 80 Praha 3 tel.: +420 267 094 111 fax: +420 224 230 316 e-mail: praha@sudop.cz	Hlavní inženýr projektu: DOC. ING. MAREK FOGLAR, Ph.D.

Název akce:	Číslo smlouvy:	
	14 090 209	
REKONSTRUKCE NEGRELLIHO VIADUKTU	Projektový stupeň:	
	PROJEKT	
Část:	Datum:	
	07/2014	
E.1.4. MOSTY, PROPUSTKY A ZDI	Číslo části:	
	E.1.4.10	
SO 14-10 ŽELEZNIČNÍ MOST V EV. KM 411,010	Měřítko:	Počet formátů:
	-	-
Název přílohy:	Číslo přílohy:	
	001	
TECHNICKÁ ZPRÁVA

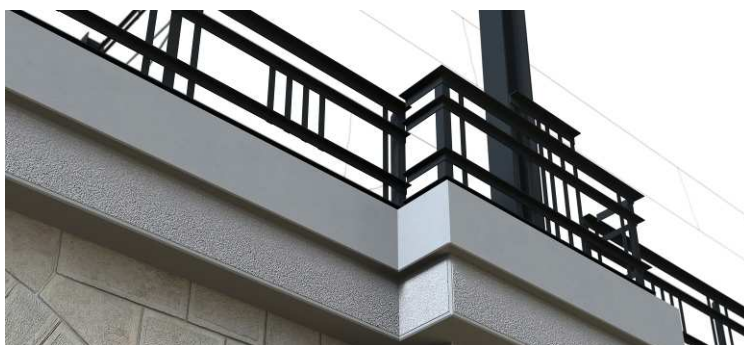
Pro **svislou pohledovou plochu roznášecí desky bude použita matrice do bednění**, která imituje povrch pemrlovaného kamene (viz následující obrázek). Materiál matrice se předpokládá elastického polyuretanového eleastomeru a musí být zaručena její vhodnost pro opakované několikanásobné použití.

Výběr matrice viz architektonické řešení stavby, před zahájením budou zhotoveny referenční plochy, na kterých bude TDI, projektantem a zástupci památkové péči odsouhlasen na základě konkrétní receptury vzhled pohledových ploch.
