Investor:	Správa železniční dopravní cesty, s.o. Dlážděná 1003/7, 110 00 Praha 1

Generální projektant:	SUDOP PRAHA a.s. Olšanská 1a, 130 80 Praha 3 tel.: +420 267 094 111 fax: +420 224 230 316 e-mail: praha@sudop.cz	Hlavní inženýr projektu: DOC. ING. MAREK FOGLAR, Ph.D. Garant profese: DOC. ING. MAREK FOGLAR, Ph.D.

Název akce:	Číslo smlouvy:	
REKONSTRUKCE NEGRELLIHO VIADUKTU	14 090 209	
	Projektový stupeň: PROJEKT	
Část:	Datum:	
E.1.4. MOSTY, PROPUSTKY A ZDI	07/2014	
SO 14-02 Železniční most v ev. km 0,370 (N 102)	Číslo části: E.1.4.2	
Název přílohy:	Měřítko:	Počet formátů:
TECHNICKÁ ZPRÁVA	-	-
	Číslo přílohy: 001

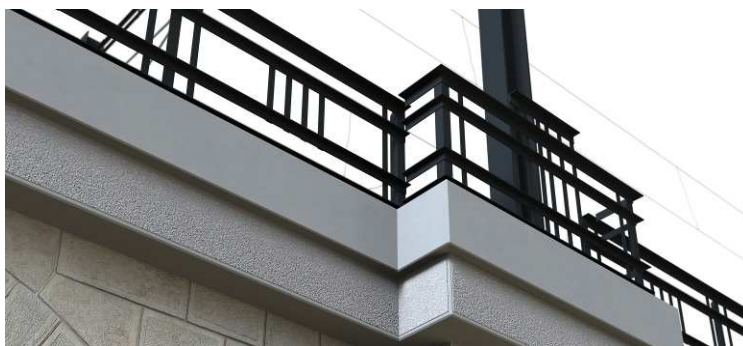
Pro svislou pohledovou plochu roznášecí desky bude použita matrice do bednění, která imituje povrch pemrlovaného kamene (viz následující obrázek). Materiál matrice se předpokládá elastického polyuretanového eleastomeru a musí být zaručena její vhodnost pro opakované několikanásobné použití.

Výběr matrice viz architektonické řešení stavby, před zahájením budou zhotoveny referenční plochy, na kterých bude TDI, projektantem a zástupci památkové péči odsouhlasen na základě konkrétní receptury vzhled pohledových ploch.
