VYPRACOVAL		KONTROLOVAL		OPRÁVNĚNÁ OSOBA		 		ČÍSLO VÝTISKU			
Pavel Šustr		Bc. Luděk Nedělka		Ing. Milan Oplištil							
STAVEBNÍK		Správa železnic, státní organizace, Oblastní ředitelství Brno, Správa pozemních staveb, Kounicova 688/26, 611 43, Brno Veveří, IČO: 70994234				DATUM		06/2021			
NÁZEV AKCE		TŘEŠŤ ON oprava		MÍSTO AKCE		REVIZE					
NÁZEV ČÁSTI		E.2.1. STAVEBNÍ ČÁST E.2.1.3 NOVÝ STAV STAVEBNÍ OBJEKT SO-01.01.01 TŘEŠŤ - VÝPRAVNÍ BUDOVA		Třešť		ÚČEL		D P S			
				Č. POPISNÉ		503		MĚŘÍTKO		FORMÁT 2xA4 [A3]	
				Č. POZEMKU		4593, 4592/5, 2534		1:25			
OBSAH VÝKRESU		PŘÍSTŘEŠEK VÝTAHOVÉ ŠACHTY				KÓTY V		MM			
						INT. ČÍSLO		POŘ. ČÍSLO			
						I23002110		E.2.1.3.8

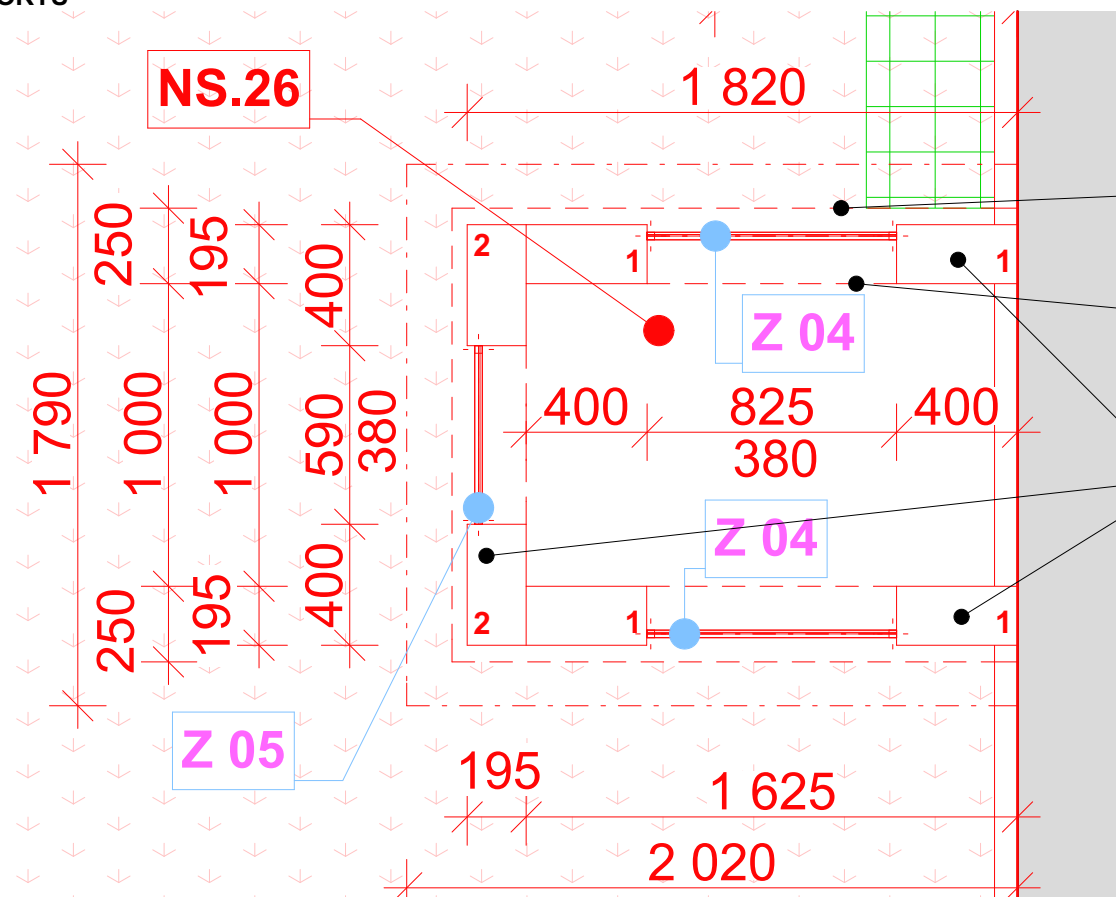
**PŪDORYS**

VNĚJŠÍ HRANA TVÁRNICE ZTRACENÉHO BEDNĚNÍ (X)

VNĚJŠÍ HRANA TVÁRNICE ZTRACENÉHO BEDNĚNÍ (X)
--

## VNITŘNÍ HRANA TVÁRNICE ZTRACENÉHO BEDNĚNÍ (XX)

## ŠTÍPANÁ TVÁRNICE
