PŮDORYS STŘECHY BOURANÉ KONSTRUKCE

4. DÍLČÍ ETAPA - PŘEDÁNÍ KOMPLETNÍ PD

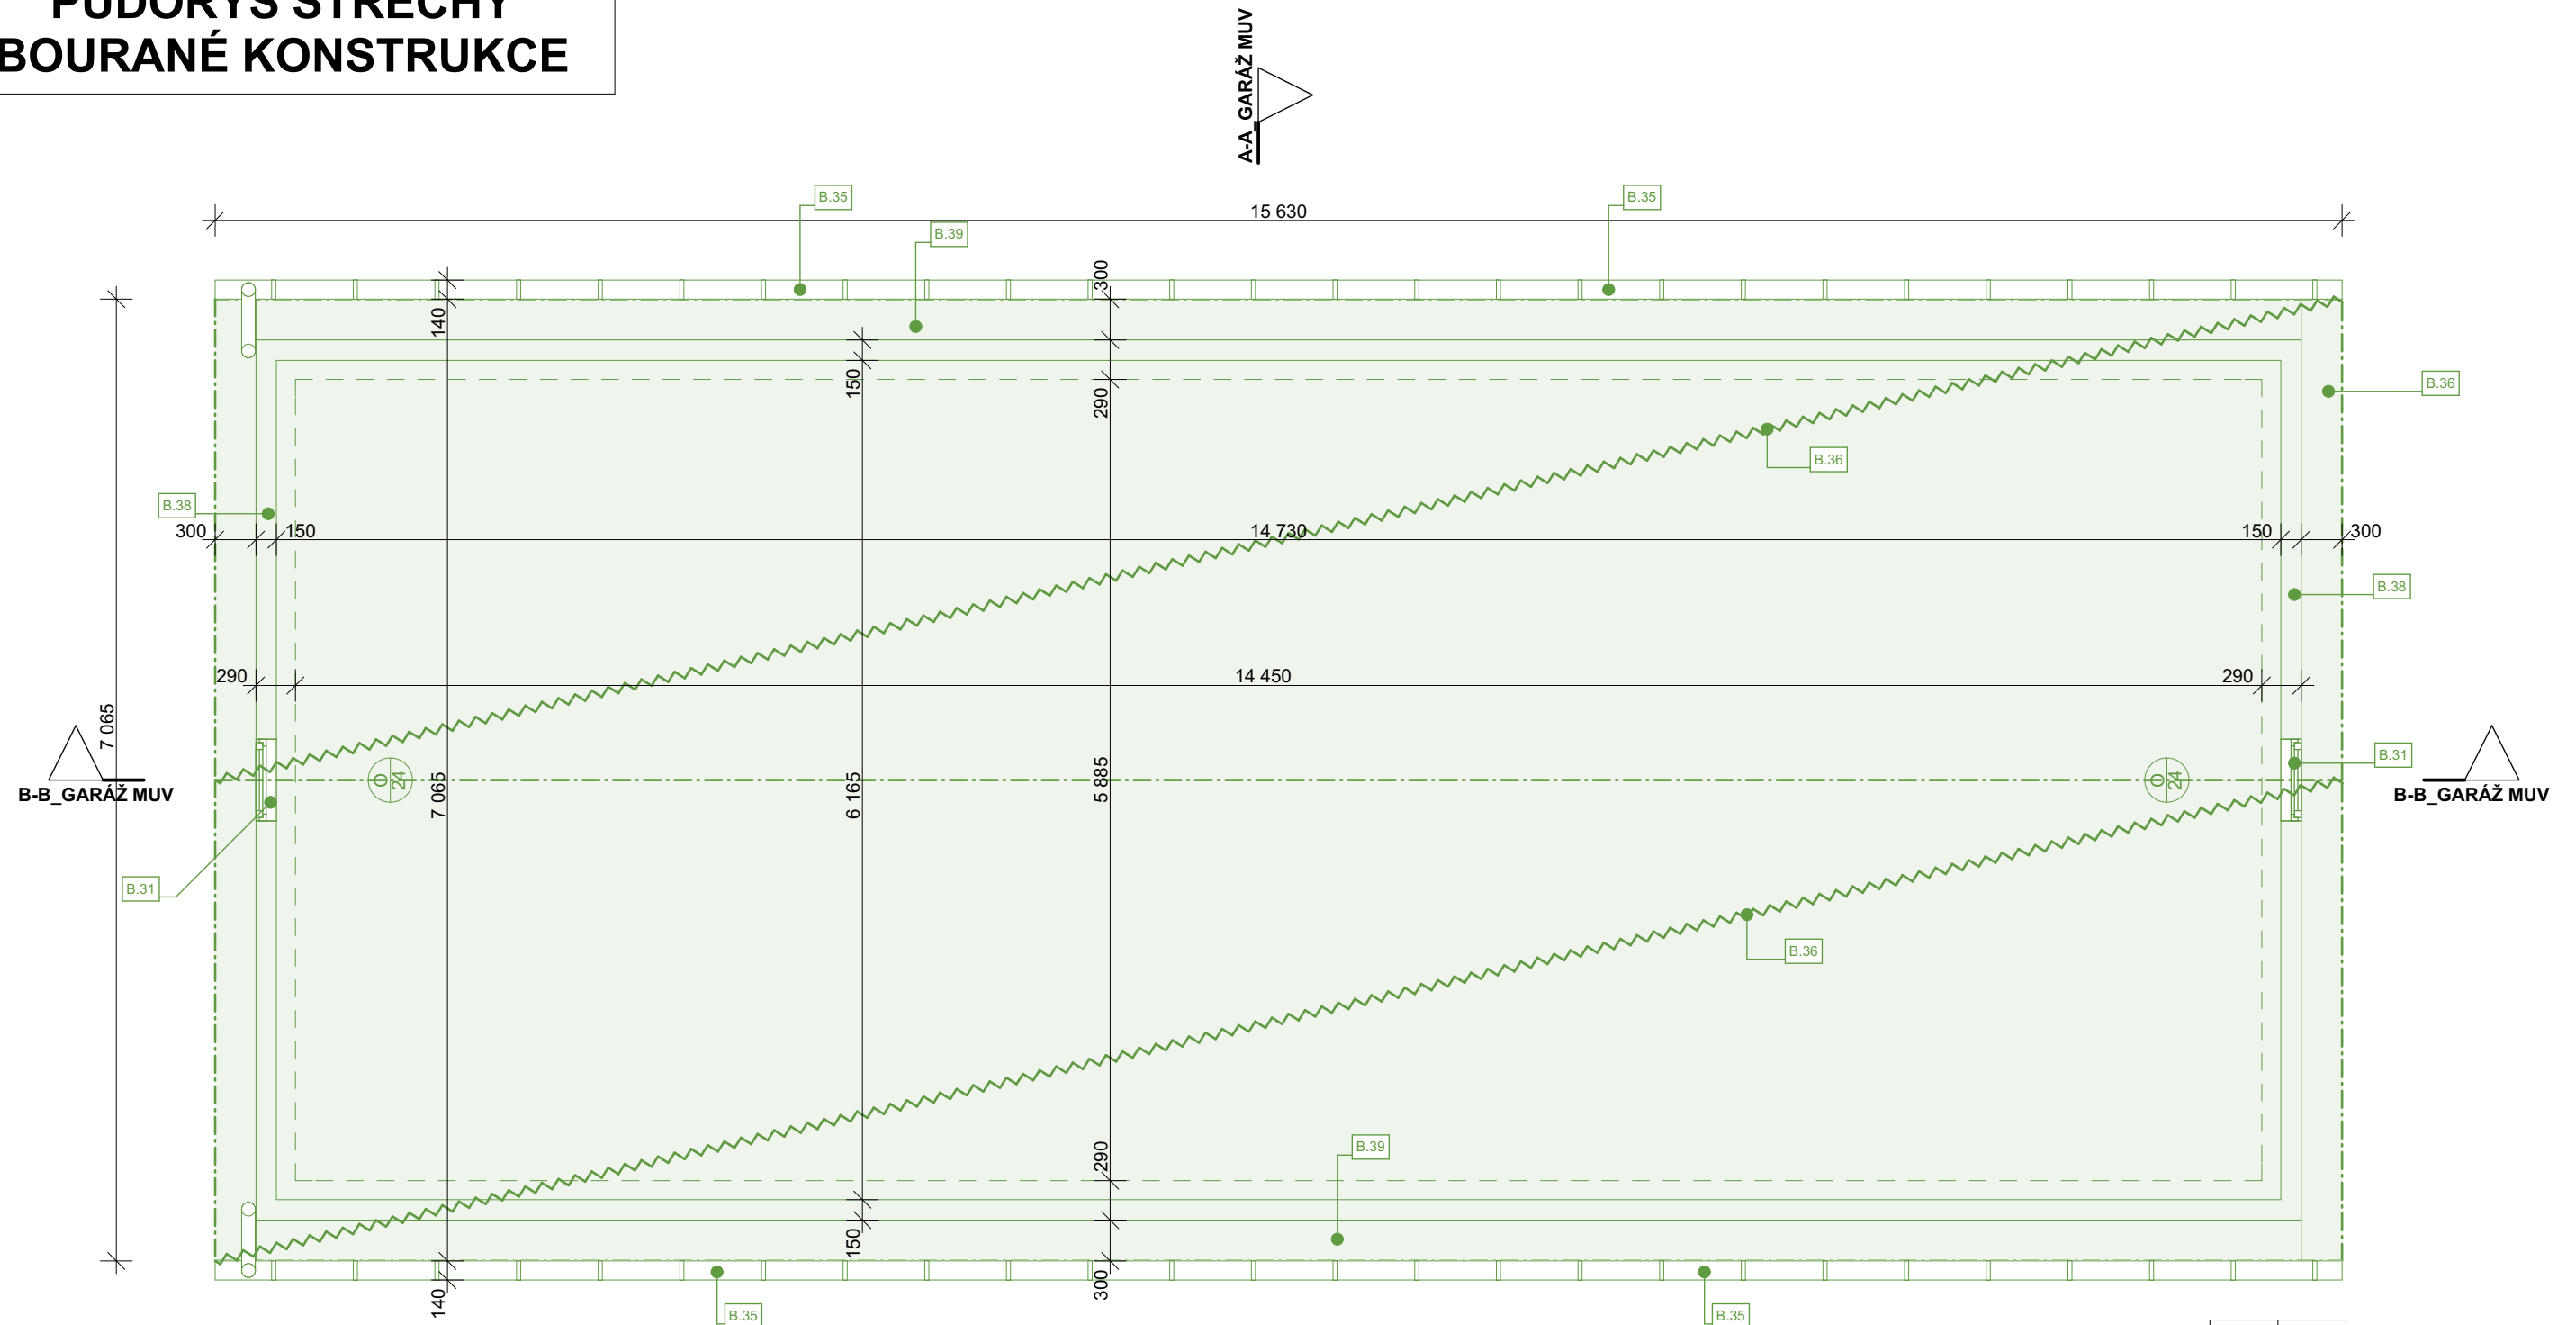
| B.31 | VYBOURÁNÍ OKENNÍ VÝPLNĚ |
| B.32 | DEMONTÁŽ KAMEN VČETNĚ ODTAHU SPALIN |
| B.33 | VYBOURÁNÍ GARÁŽOVÝCH VRAT |
| B.34 | DEMONTÁŽ STÁVAJÍCÍCH EL. ROZVODNÝCH A POJISTKOVÝCH SKŘÍNÍ

VČETNĚ VENKOVNÍCH VYPÍNAČŮ A ZÁSUVK |

| B.35 | DEMONTÁŽ STŘEŠNÍCH SVODŮ, ŽLABŮ, HAKŮ |
| B.36 | DEMONTÁŽ STŘEŠNÍHO PLÁŠTĚ - AZBESTOCEMENTOVÉ ŠABLONY, VČETNĚ

HŘEBENÁČE A OPLECHOVÁNÍ |

| B.37 | DEMONTÁŽ VAZNIKOVÉ STŘEŠNÍ KONSTRUKCE, VČETNĚ PODHLEDU |
| B.38 | ODBOURÁNÍ ŠTÍTOVÉ ZDI |
| B.39 | VYBOURÁNÍ ZDIVA/PŘEKladU NAD VRATAMA |
| B.40 | DEMONTÁŽ ODVĚTRÁVACÍCH MŘÍZEK |
| B.41 | VYBOURÁNÍ STÁVAJÍCÍ BETONOVÉ PODLAHY - BETONOVÉ PANEly

VČETNĚ PŘÍDAVNÝCH DŘEVĚNÝCH PRAŽCŮ |

| B.42 | ZRUŠENÍ ŠACHTY - NÁSLEDNĚ BUDE ZASYPÁNA |
